## イタリア北部スタバにおけるテイリングダムの決壊災害

村本 嘉雄・宇野 尚雄・高橋 保

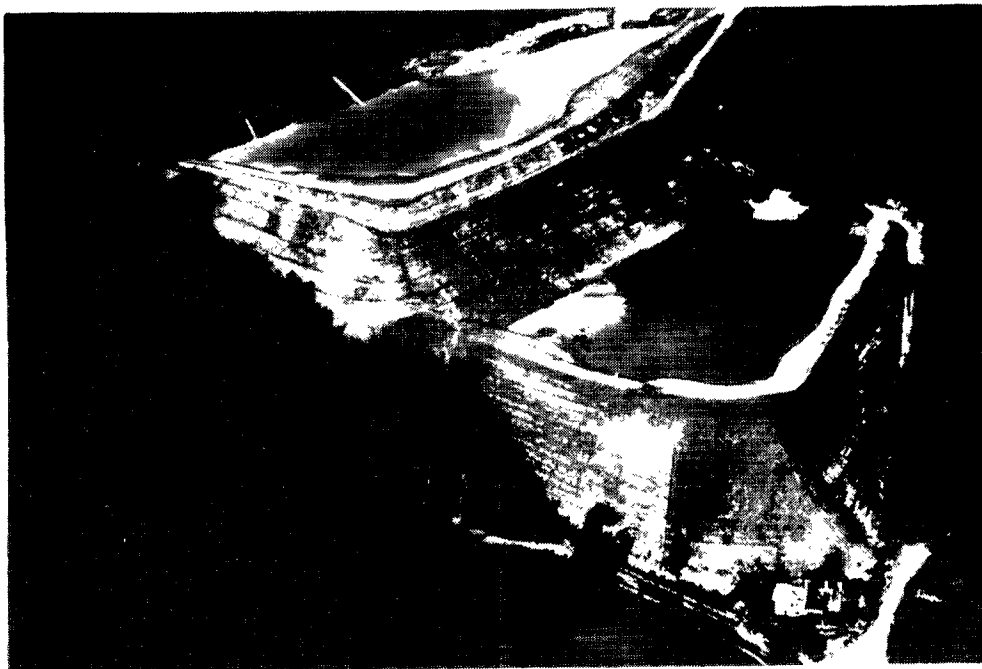
Photo. 3\*. The tailings dams before the collapse.

Stava 川の約 4 km 地点右岸から約 600 m 離れた山腹斜面（ウルム氷期のモレーン斜面：岩種は石灰質の白雲石と流紋岩類）上に、**Photo. 3**（1981年撮影）に示すような二段のテイリングダム（「捨石・鉱さいたい積場」：通産省/地公害局の呼び名）が建造されていた。このダムは、主としてその北側の山から産出される蛍石（ガラスの副原料）鉱山の鉱滓を沈殿させる目的で築造されたもので、1961年に下側のダム（「かん止堤」）の建設が開始され、鉱滓の堆積でかん止堤の嵩上げが限界高さに達したので、1975年から上側ダムの建造が始められていた。1985年には上側ダムも当初（1975年）計画の高さにまで達しており、5月頃からさらに 2 m の嵩上げ工事中であった。ダムの諸元は **Table 1** のようである。

b) 上側ダム水位調節に苦心していたらしい。(上ダムの貯水面は **Photo. 3** にみるように右岸側に偏っていたようである。)しかし、越水した事実はない。

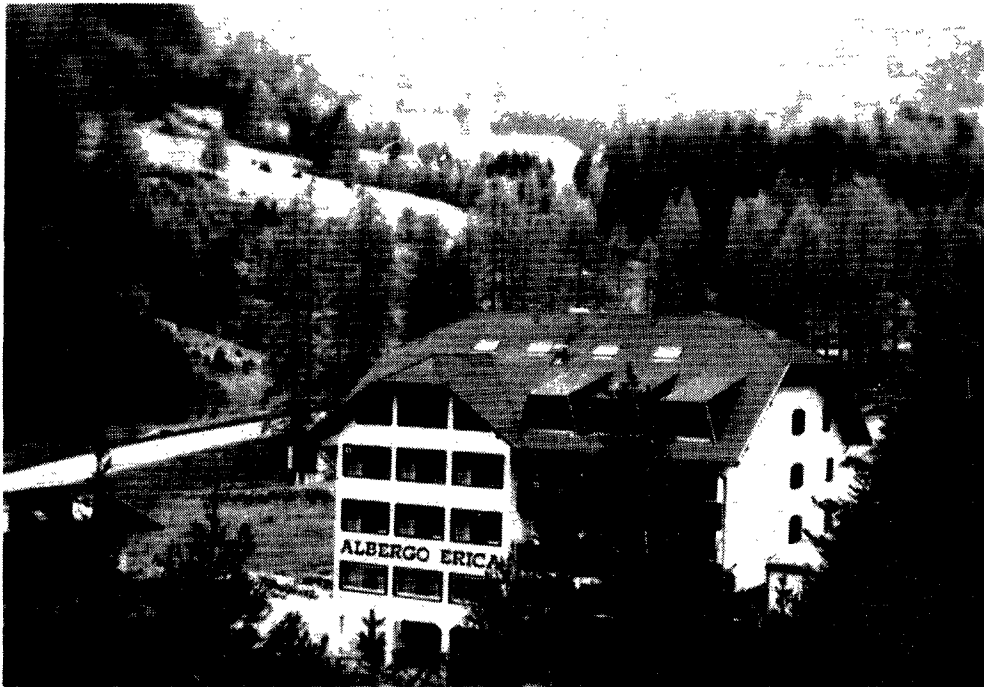
Photo. 4\*. Scenery of Stava before the disaster. The tailings dams locate at upper center.

Photo. 4 と Photo. 5 に山腹斜面直下の災害前と災害後の状況を示す。建物は破壊流失し、森林も2本の立木を残して全て消え去っている。この付近には、製材用の貯木場があったが、それらも数多く流失しており、泥流には破壊した家屋や樹木等もかなり多量に巻き込んで破壊力を増加させたものと思われる。

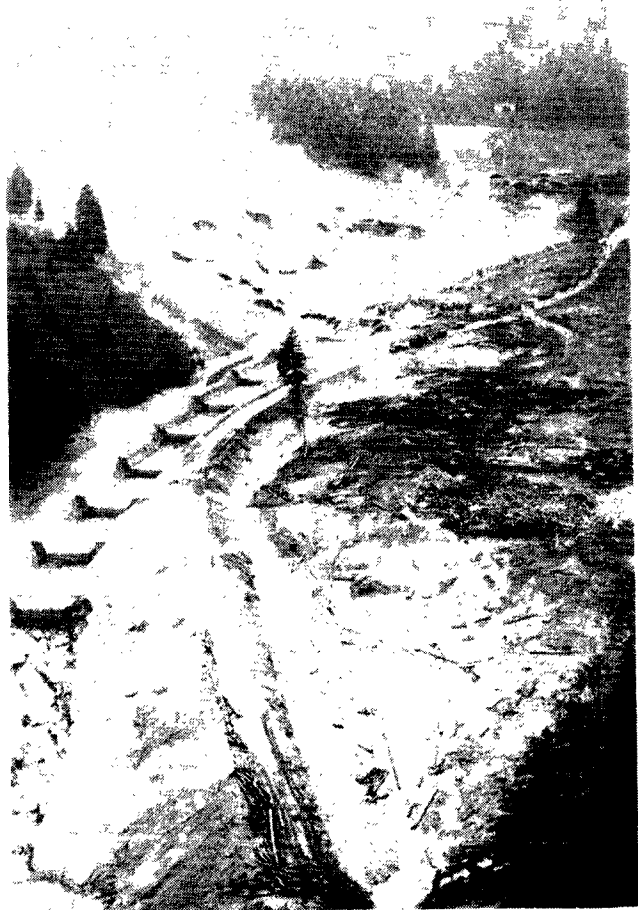
Photo. 5\*. View of the hazard at Stava area. The mud came down from the upper left slope.

Fig. 13 はテイリングダムから断面4付近までの地形と泥流痕跡を示している。泥流は緩やかな谷地形の左岸側の斜面に沿って、最急勾配の方向へ弯曲して進み、斜面下方で少し拡がってはいるが、主流は多くの建物が立地していた凹地を直撃するように流れたものと推察される。その結果、Photo. 5 でみたように、Stava 地区の中心地は完全に消失した。しかし、流路工はほぼ原形のまま残っており、凹地にも泥砂はほとんど堆積していない。このことは、泥流がその前方にある障害物を容易に流失させる破壊力を持っていたが、侵食能力はほとんどなく、かつ流動性に富んでいたことを意味している。この高い流動性は泥流の構成材料が微細な粒子であったことによっており、侵食能力が小さいことは固体分の容積濃度が 0.5 に近い非常に高濃度の泥流であったことに基因するものと考えられる。

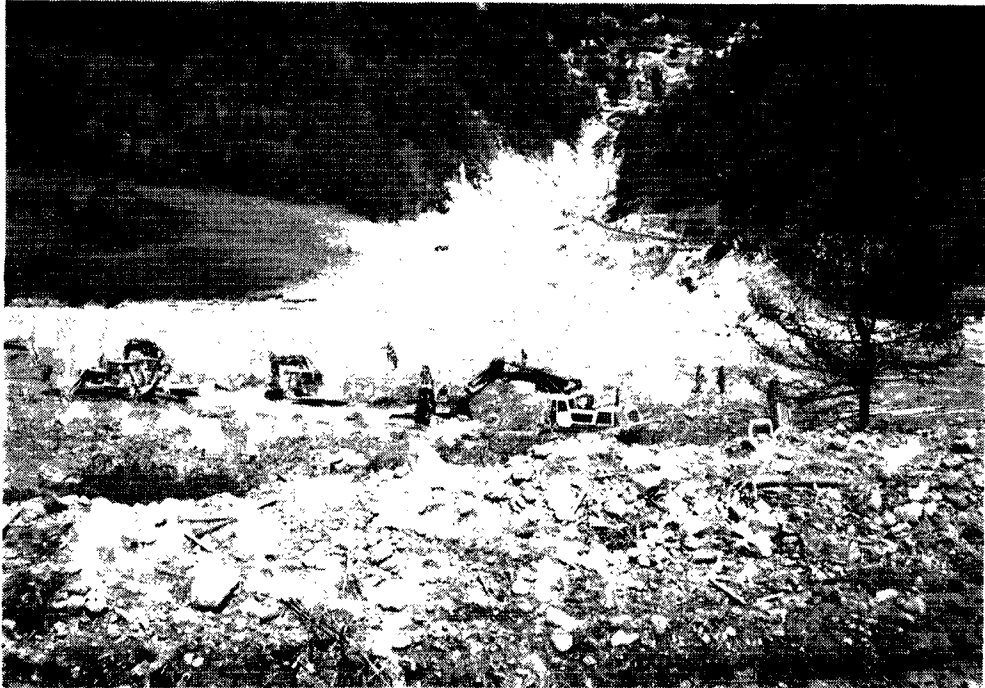
Photo. 6\*. Removal of sediment accumulated on the bed of the Avisio River at the confluence of the Stava River.

しかし, 災害直後の対応は極めて迅速であって, 町長から Trento 市と国の民間防災省へ救援依頼の電話を行い, 12時45分(災害後約15分)には最初の軍隊と消防隊が現地に派遣されている。その後, 5000人にのぼる救助隊が軍, 警察および民間によって組織され, 民間防災大臣の指揮のもとに, ダム下流斜面の泥流防止堤の築造, Stava 川および Avisio 川での被害者の捜索や土砂・流川家屋等の排除が行われた。特に, ほとんどの犠牲者が, 破壊した家屋や樹木とともに Avisio 川まで押し流されており, 合流点左岸側にバイパスを掘削して水を排除し, 4~5回にわたる徹底した遺体の捜索が行われた。(Photo. 6)

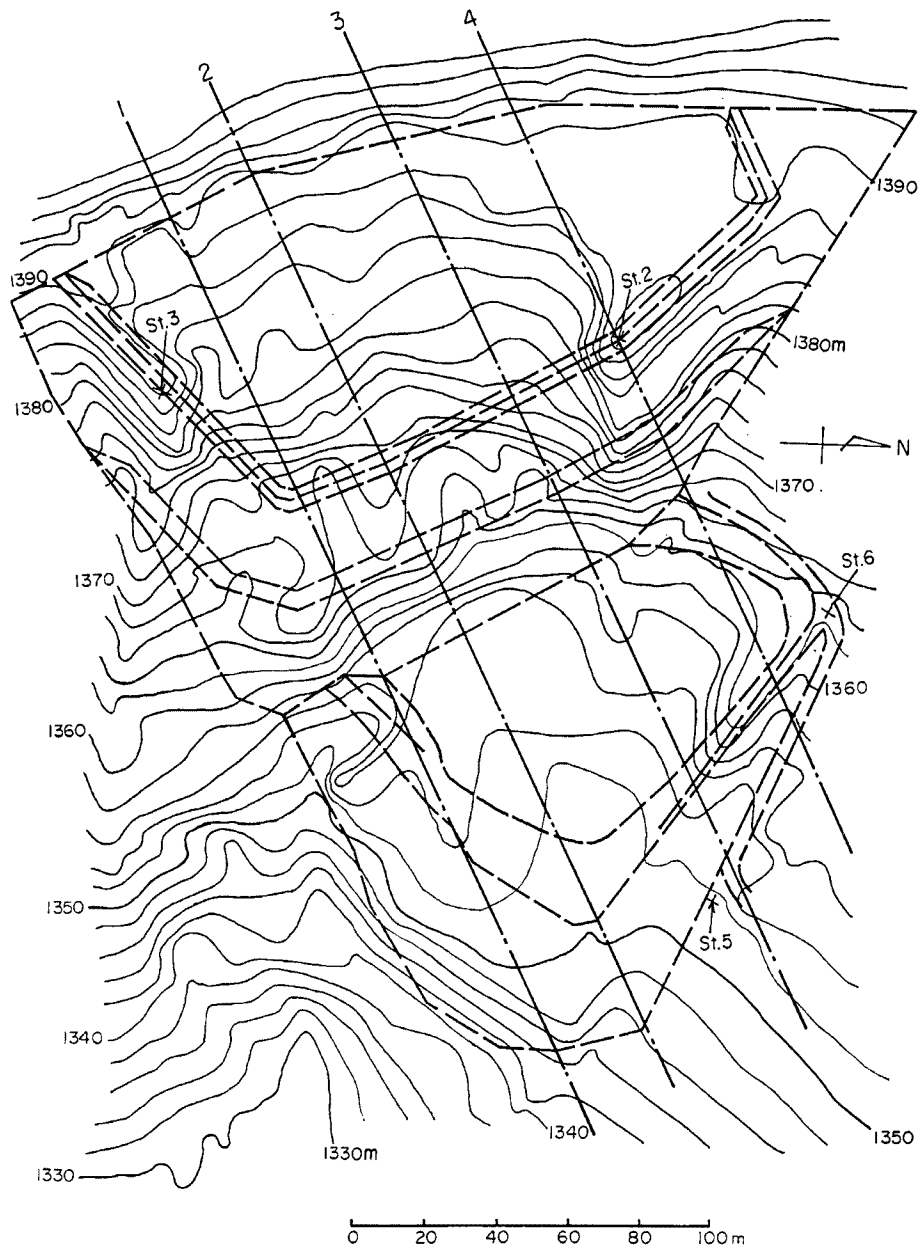
Fig. 6. Plan of the tailings dams before and after the collapse.

Fig. 6 に決壊前のかん止堤の平面形状と決壊後の堆積場内の地形が示されている。なお、決壊前の形状は、1975年の計画図を用いており、決壊後の地形は相対標高で表示されていたので、両者の重ね合せの正確さは不明である。

まず、Fig. 6 で破堤長を調べると、上側かん止堤では天端延長 270 m のうち崩壊部分の長さは 145 m (55%崩壊)、残留部分は左岸側 80 m、右岸側 45 m である。一方、下側かん止堤では天端延長 230 m のうち、崩壊延長 150 m (65%崩壊)であって、残っているのは左岸側の 80 m だけである。上側と下側かん止堤の左岸側残留部分の長さは同じであって、上側堆積場の崩壊土砂は拡散せずに、ほぼ直線的に下側堆積場とかん止堤に衝突し、破堤・流出させたものとみられる。また、上側かん止堤の決壊口の断面形状は、左岸よりで少し侵食深が大きくなっているが、ほぼ台形断面(上面幅 120 m、底面幅 100 m、高さ 10 m)である。

つぎに、Fig. 6 の崩壊面の平面形状をみると、上側堆積場内ではほぼ一様な斜面を形成しているのに対して、下側堆積場では右岸側で等高線が大きく歪んでいる。特に、上側かん止堤の基礎堤直下の 1352~1356 m の等高線に注目すると、洗掘穴(直径約 50 m)とその下流の凸地形が対をなしており、上側ダムの崩壊土砂の主要部分はこの付近に落下したと想像される。この洗掘穴痕跡の中心線を上流へ延長するとほぼ上側ダム左岸堤の残留部分前面付近になる。

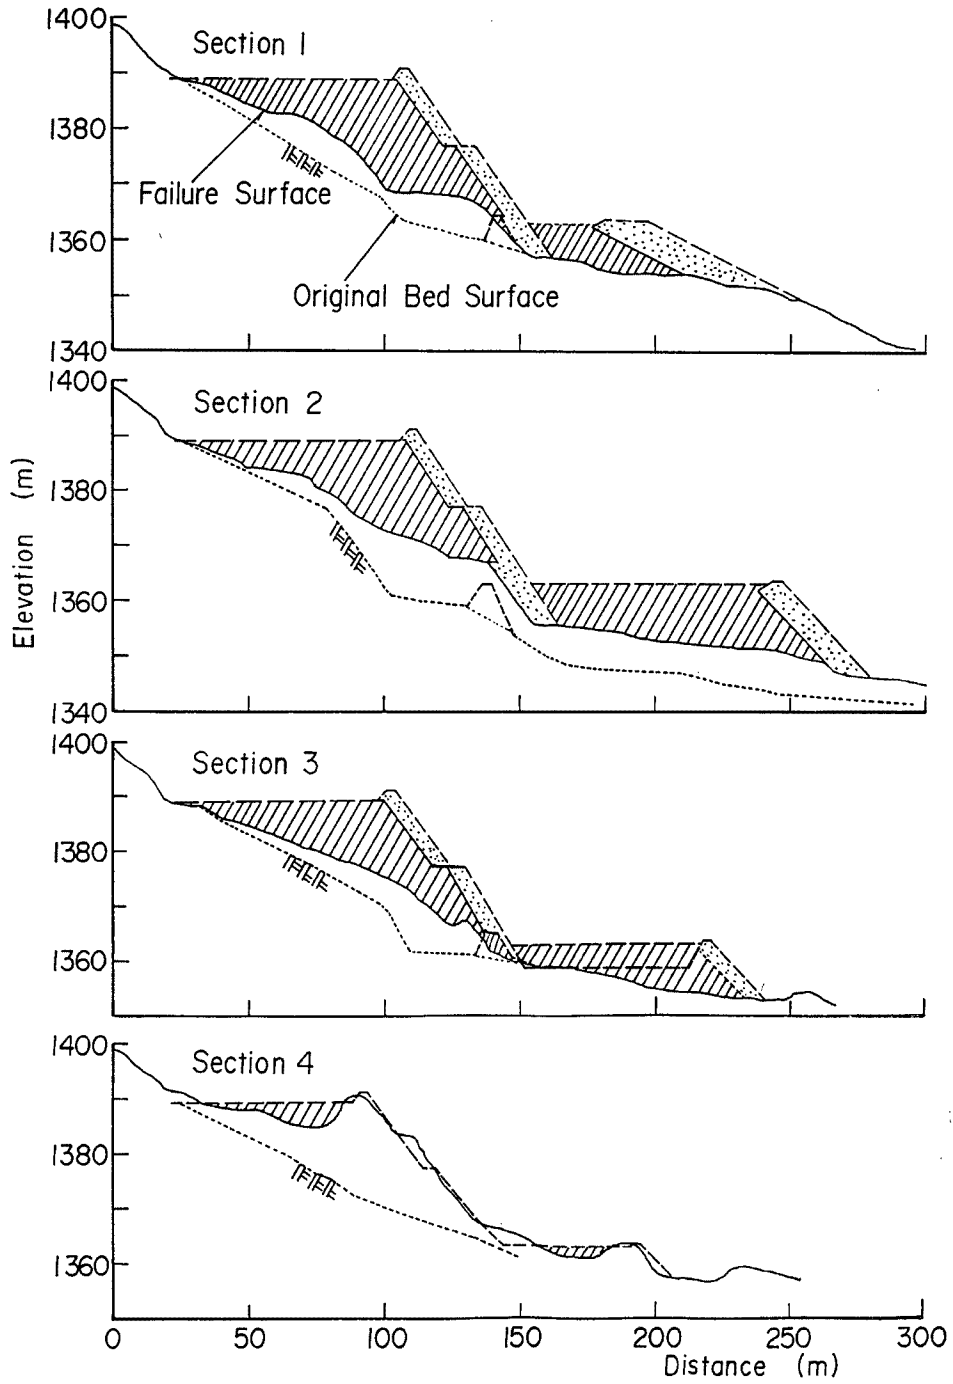
Fig. 7. Longitudinal profiles of the tailings dams before and after the collapse.

一方、Fig. 6 の 4 測線における縦断面形状を示すと Fig. 7 のようである。堆積場崩壊面の縦断勾配は、Section 1~3 のいずれも、上側基礎堤の上流側の勾配が下流側のそれより 4~5 倍程度急になっており、これは流送土砂量(掃流力)とかん止堤の高さの差に起因していると考えられる。

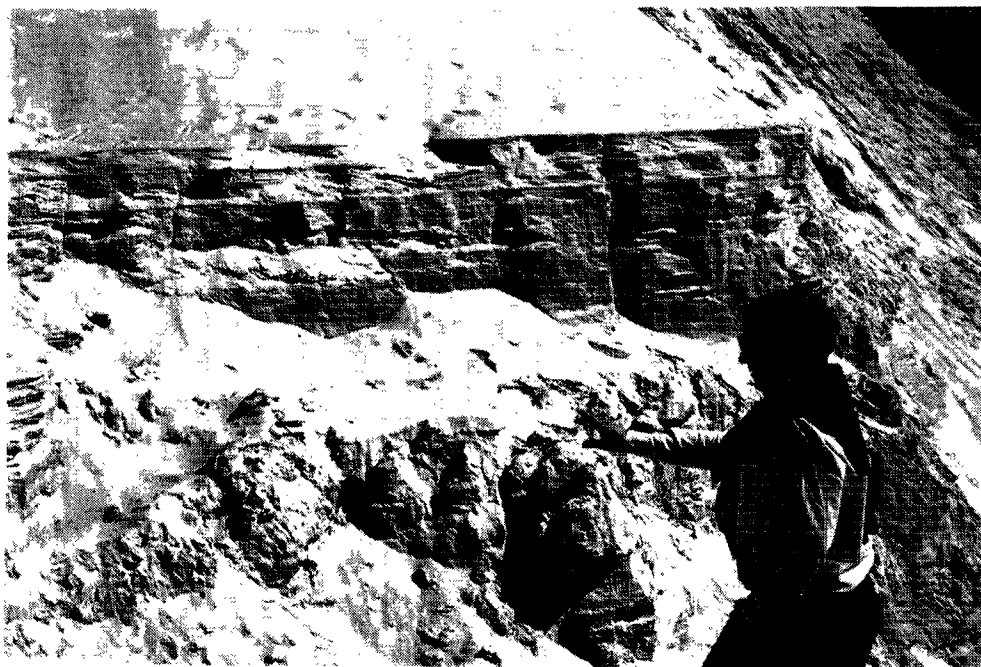
Photo. 8. Layering deposit of the sediment in the upper dam.

かん止堤は、前述のように鉾津の粗粒分 (比較的均質な細砂) で築造されており、部分的に周辺の山土も用いられていた。一方、堆積土砂は、沈殿させているので Photo. 8 に示すように明瞭な層構造をなしており、かん止堤と接合する部分が Photo. 9 (Fig. 7 の Section 3 の付近) にみるように鋸歯状に細粒と粗粒分が組合さった構造になっている。この鋸状の歯の一段が一回の嵩上げ高に担当し、十数回の嵩上げがなされ

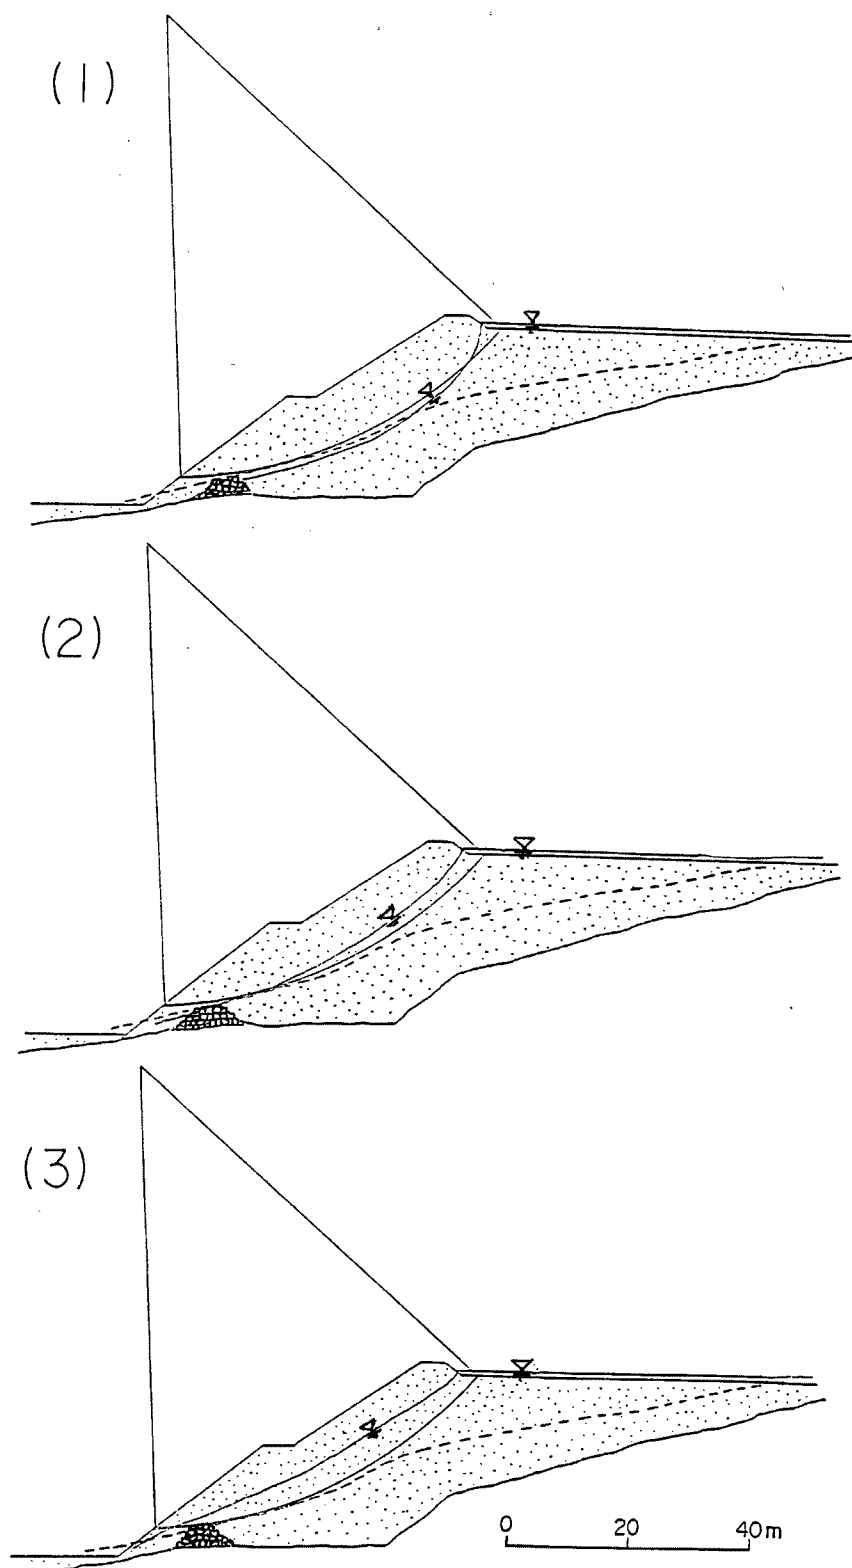
Fig. 10. Three assumed locations of the seepage water surface in the upper dam for the slope stability computations.

解析の対象断面としては、**3.1**に述べたように最初の決壊が左岸よりの個所と考えられるので、**Fig. 7**のSection 3を選定した。また、すべり円は崩壊後の地表面形状とスターダムを少し切ることを考慮し、浸潤面の位置は **Fig. 10**に示すように、(1)すべり面以深の場合、(2)すべり面より若干上にある場合および(3)すべり面より4m(法面とすべり面の中央を切る高さ)上昇する場合の三ケースを仮定した。

つぎに、2 m 嵩上げの影響を  $c=0.1 \text{ kgf/cm}^2$ ,  $\phi=30^\circ$  で(2)の浸潤面位置について検討すると、 $F_s=1.14$  が 1.12 に低下する程度である。しかし、嵩上げによる間隙水圧の上昇を考慮し、それを  $3.56 \text{ tf/m}^2 (= \gamma_s \times 2 \text{ m})$  と仮定すると、 $F_s=0.84$  まで低下する。間隙水圧の増加量の正確な見積りは難しいが、嵩上げおよび降雨による間隙水圧の上昇がすべり破壊に支配的な影響を及ぼしたと考えられる。

すなわち、5月頃からの嵩上げ工事によって堆積土層の過剰間隙水圧が発生し、それが消散しないうちに7月17日の 23 mm/day の雨で間隙水圧あるいは浸潤面の上昇が起こって、上ダムの堤体を含む堆積土層をすべり破壊させた可能性が考えられる。堆積土層はシルトより細粒なので透水係数は  $10^{-5} \text{ cm/s}$  以下であり、間隙水圧の消散に数ヶ月かかることは予想され、また、当地域の月平均雨量は 25~30 mm なので、17日の雨量はかなりの雨量といえる。この雨による地山から堆積土層への湧水の浸透機構(前章の2)の i)~iii)の機構)は推定できないが、現地調査の時点でも地山および堆積層深部からの浸出水が認められ(Photo. 8の砂・シルト層や Photo. 9のすべり面下部)、堆積場には湧水個所が多数あったと考えられる。さらに、ダム左岸側では粗粒の堆積物が多く、そこで最初の決壊が発生する一因となったことも想像される。

堆積土砂の採取試料が少なく、現地試験の結果も入手していないので、上述の推論の検証は不十分であるが、ダム付近は谷地形で湧水量が多く、一方、ダムの堆積土砂には透水性の低いシルト分が多いので、浸潤面を下げる排水設計と嵩上げに対する十分な配慮が必要だったと考えられる。

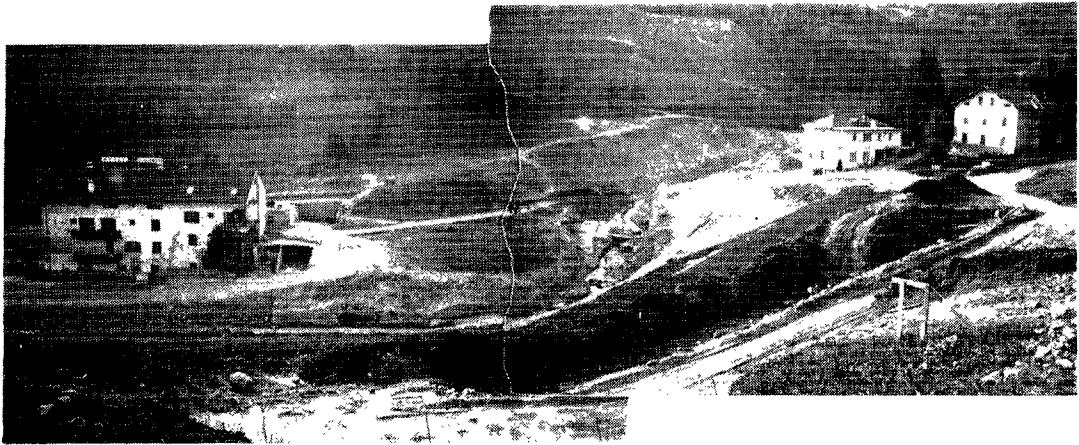
Photo. 10. View of the reach between St. 10 and St. 10'.

Fig. 14 は断面10から断面13付近の地形の詳細図であり、Photo. 10 は断面10~10' 付近の俯瞰状況である。断面10' 直上流で河道は激しく左岸側へ屈曲し、泥流もそれに応じて左岸側へ曲っている。そのため、Fig. 14 では10' 断面にあるホテルの建物は痕跡内にあるが、主流はこの建物の上流側の一部を掠めただけで対岸に衝突し、Photo. 10 のようにこのホテルは一部損傷にとどまった。このホテルの基礎の高さと対岸の泥流痕跡高との差は 15 m 程度となっており、弯曲部での流れの挙動が災害に重要な影響を及ぼす場合のあることを示している。

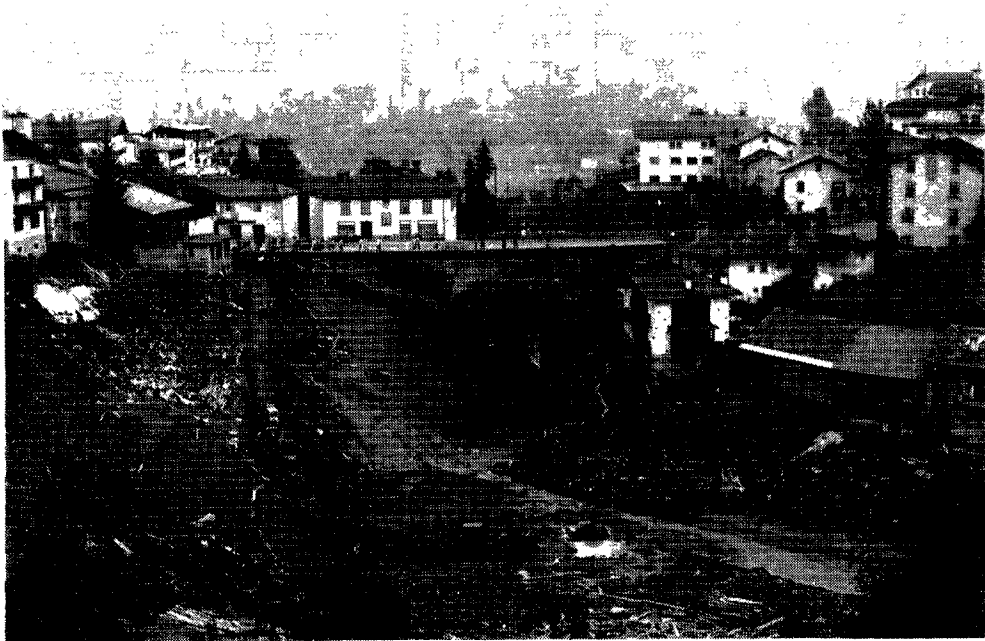
Photo. 11\*. Romano bridge and upstream after the mud flow.

断面13の下流で二本の橋が隣接して川を渡っており(Photo. 11)、上流側の石造の小さな橋が Romano 橋

である。泥流は Romano 橋を乗り越えているが、下流側の橋は左岸側の欄干の一部を破壊したのにとどまっておき、多量の家屋や樹木等を含んだ泥流がスパン 15 m 程度のアーチ橋を閉塞することなく通過した。しかし、橋の上流 12' 断面付近までの左岸の樹木に残された泥流痕跡は、上流部のそれと異って、下流側がより高く、より鮮明であるという特徴をもっており、泥流の先端が Romano 橋に衝突し、そこから遡上段波が
