1988年リオ・デ・ジャネイロ州における集中豪雨災害

今 本 博 健

FLOOD DISASTER CAUSED BY THE 1988 HEAVY RAINFALL IN THE STATE OF RIO DE JANEIRO

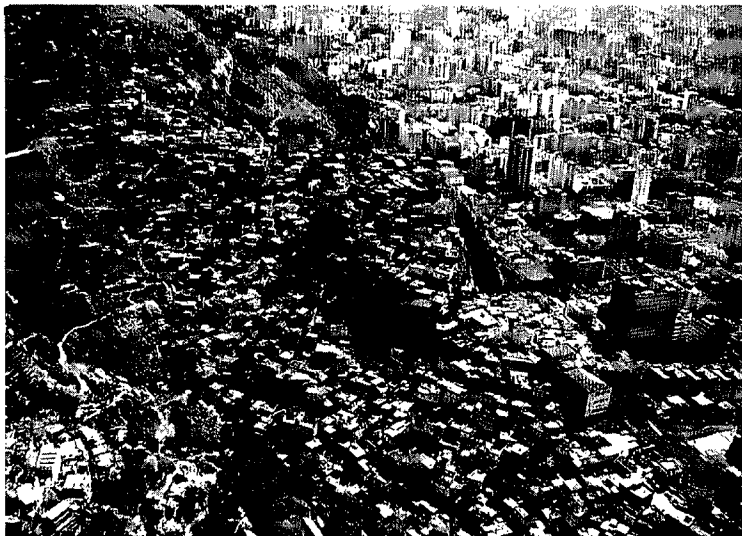
Table 5 は1970年のリオ・デ・ジャネイロ市におけるファベイラの人口および集落数を示したものであって、総人口4,251,918人の13.76%に相当する584,983人がファベイラに住んでいたことがわかる。ファベイラの多くは、Photo 3 に示すように、住宅地として不向きな急斜面にあり、水害に対して非常に危険な条件下にある。さらにファベイラの住民は燃料用として周辺の樹木を伐採することが多いため、斜面崩壊の危険性はさらに増大している。

Photo 3 One of favelas in the suburbs of Rio de Janeiro.

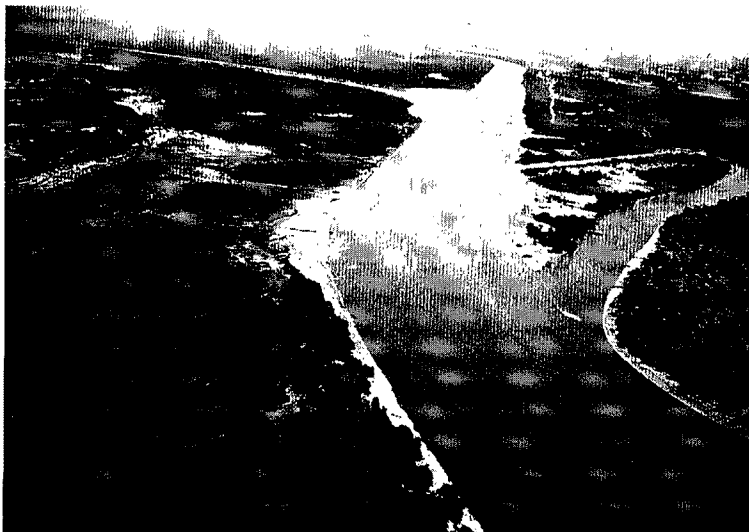
Photo 4 The Iguacu river in Baixada Fluminense.

バイシャ・ダ・フルミネンセ低地は、Photo 4 に示されるように、イグアス川・サラプイ川・メリチ川・エステラ川などの流送土砂で形成された沖積平野であり、洪水氾濫に対して危険な地域として、河道の改修や治水ダムの建設など種々の洪水対策が検討されてきていた。しかしながら、近年、リオ・デ・ジャネイロ市のベッドタウンとしての宅地化が進み、河口付近を除くと両岸近くまで住宅が密集するようになったのに加えて、リオ・デ・ジャネイロ市内の急傾斜地でみたと同様に、河道内の高水敷にまでファベイラが形成されており、拡幅のみにより通水能力を確保することは実際上きわめて困難である。このような状況は我が国でもしばしばあり、河道改修やダム建設のほか流出量を制御するといった総合的な治水対策が必要である。

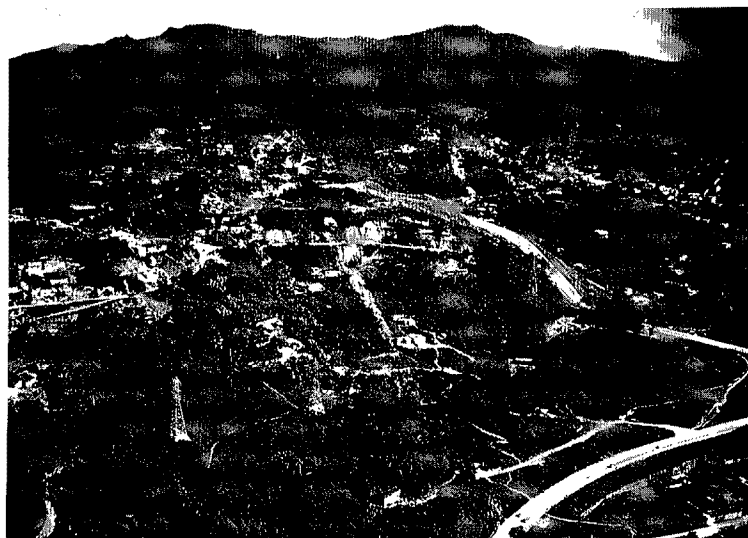
Photo 5 は、上空から見たベトロボリス市郊外の写真であるが、斜面上に建てられた多数の住家が斜面崩壊により破壊されていることがわかる。崩壊の規模は、高さが数 10 m 程度のもものが多く、それほど大きく

Photo 5 Overview of suburbs of Petropolis.

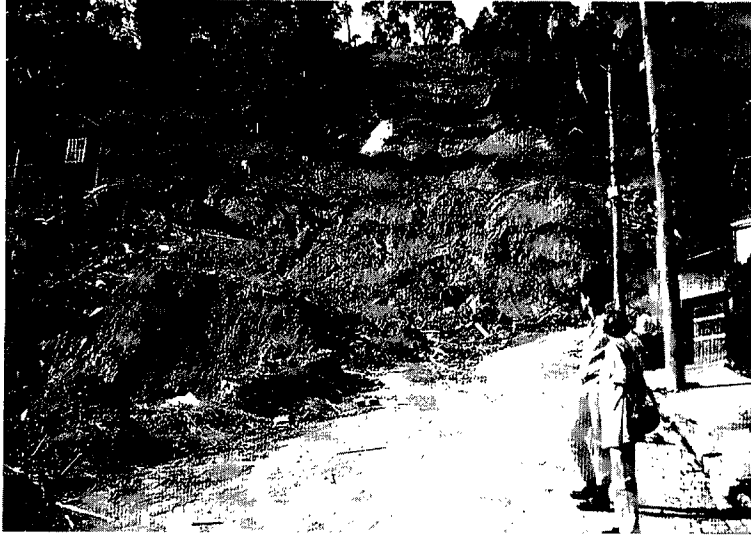
Photo 6(a) Slope failure near the top of a hill in Petropolis.

Photo 6 および **Photo 7** は、それぞれペトロポリス市における斜面崩壊および土石流による被害状況の一例を示したものである。**Photo 7** の現場では **Fig. 10** に示すように、大石、土砂および流木がきれいに分離して堆積していた。

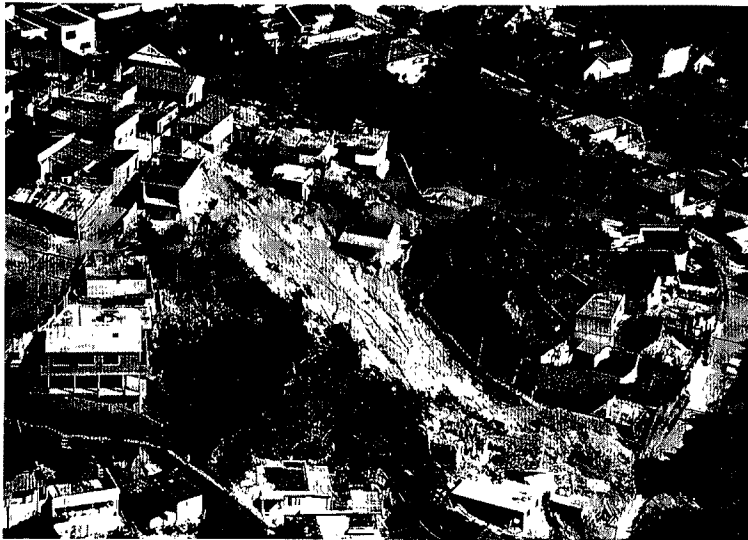
Photo 6(b) Steep slope failure near the central part of Petropolis.

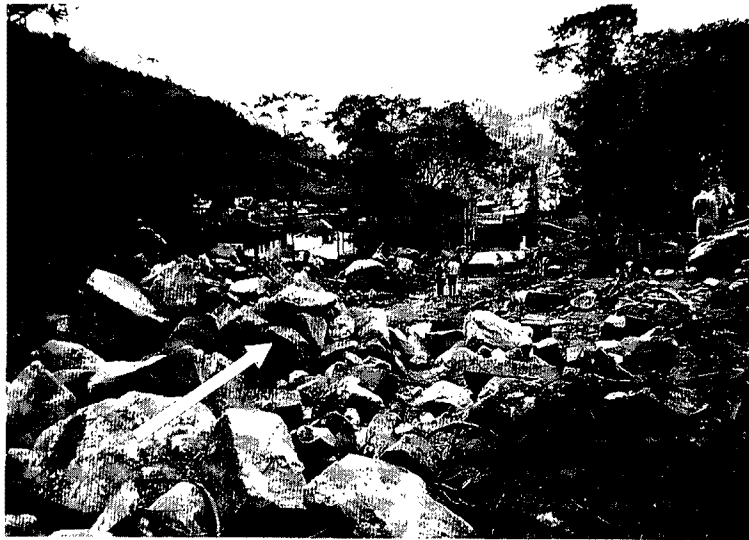
Photo 7 Mark of the biggest debris flow in Petropolis.

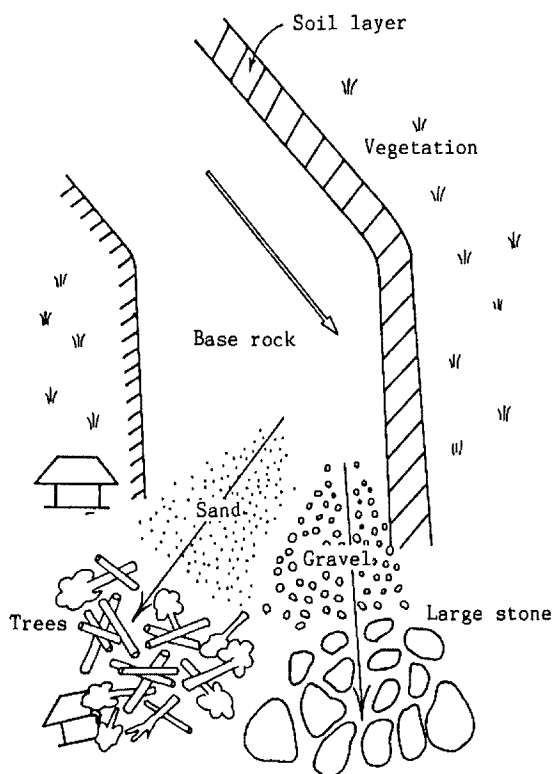
Fig. 10 Schematic figure of sediment segregation.

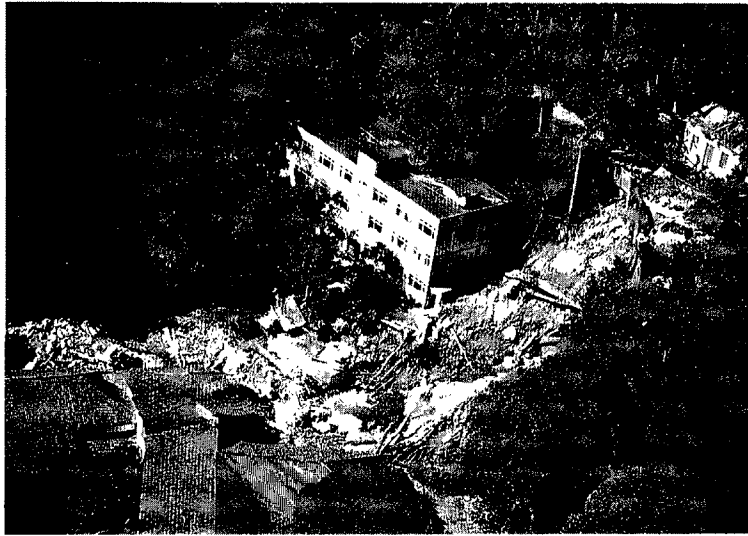
また、**Photo 8** はリオ・デ・ジャネイロ市山中のサンタ・テレザの土石流による被害の状況を示したものであって、左手前の老人病院の病棟が土石流に押潰され、ここだけで40名の死者が発生した。

Photo 8 Debris flow with many large rocks of 500 tons in total attacked Santa Jenoveva hospital and 40 persons died.

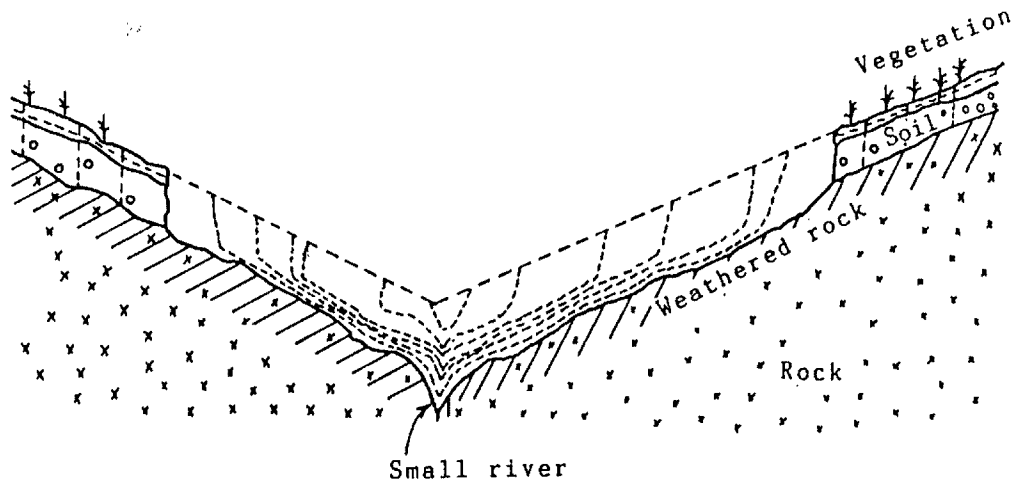
リオ・デ・ジャネイロ州一帯の地質は、Fig. 12に模式的に示されるように、表土・風化岩および基岩という構造が基本となっている⁴⁾。表土は暗赤色あるいは黄赤色の砂混り粘土からなっているが、その厚さは崩壊地や土石流の現場のみから判断すると場所によって異なるがせいぜい数メートルと推定される。また、土石流後の基岩盤の露出状態から表土と基岩との境界の風化岩層厚も表土厚と同程度と推定される。Fig. 12には斜面が崩壊して行く過程も模式的に示されているが、斜面において水の集中によって小川が生じ表土が小川によって削られた後の低い部分に次々に斜面が崩壊している。土石流は斜面崩壊後、小川に堆積した表土中の礫や風化岩が一時に流れ出たものであると考えられる。

Fig. 12 Schematic figure of erosion and failure process of slope.

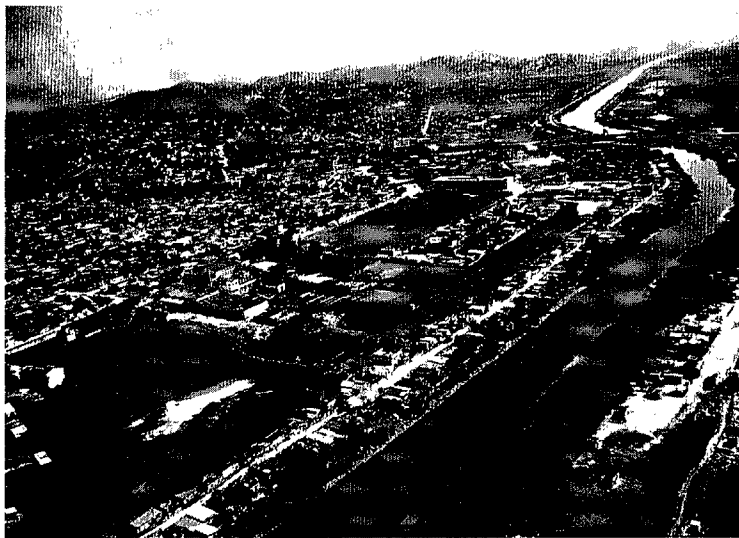
Fig. 2 に示すように、サン・ジョアン・デ・メリチ川とサラプイ川に囲まれた沖積化平地を中心とするバイシャ・ダ・フルミネセ地域はリオ・デ・ジャネイロ市の北方に位置し、ノバ・イグアス、サン・ジョアン・デ・メリチ、ドゥーケ・デ・カシアスといった各市がリオ・デ・ジャネイロ市のベッドタウンとして急激に都市化してきた。Photo 9 にみられるように、低平地部分の河並には小規模ながら連続堤防が建設されており、内水災害が頻発するようになった。このため、リオ・デ・ジャネイロ州政府によって、Fig. 13 に示すようなダムを設置、堤内地排水路の改良など抜本的な河川改修計画が検討されてきたが、現在のところまだ実現されるに至っていない。今回の断続的な集中豪雨でも、この地域の各所で内水氾濫が発生し、河道内に建てられた数多くのバラック住宅が流失するという被害を被った。また、住宅地の浸水が長期にわ

Photo 9 Houses along a river without banks in Baixada Fluminense.

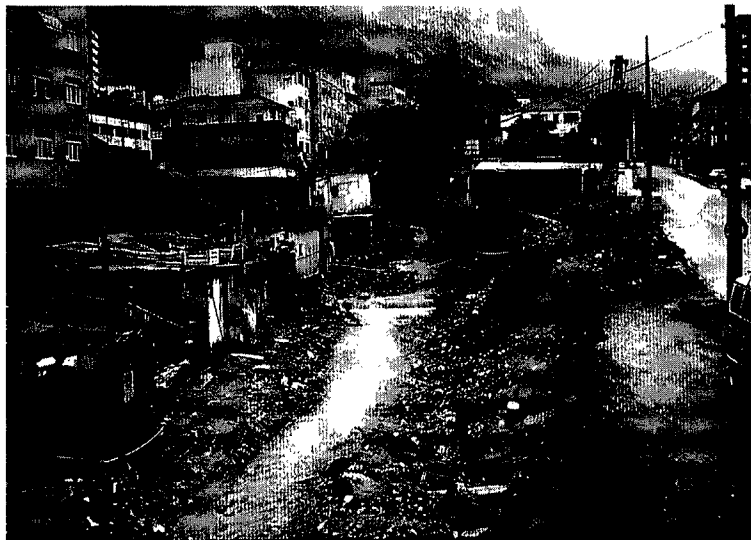
Fig. 14 は、マラカナン川流域のサボイア・リマ観測所 (Fig. 3 参照) での雨量自記記録紙より調査団が読取った時間雨量を示したものであって、最大日雨量は 131.0 mm (2月21日)、最大時間雨量は 57.0 mm (2月18日19~20時) となっている。Photo 10 は、マラカナン川での側岸浸食状況を示したものであって、河道内に建てられた違法建築のバラックが洪水によりひとたまりもなく流された。

Photo 10 Barracks in a water way in the upstream region of the Maracana.
