## 1989年ロマ・プリエタ地震による被害と問題点

亀田 弘 行

本文は、1989年10月17日、米国カリフォルニア州で発生したロマ・プリエタ地震 ( $M_s=7.1$ ) による被害について地震の特徴、被害の様相、そこから汲みとるべき今後の教訓などをとりまとめたものである。

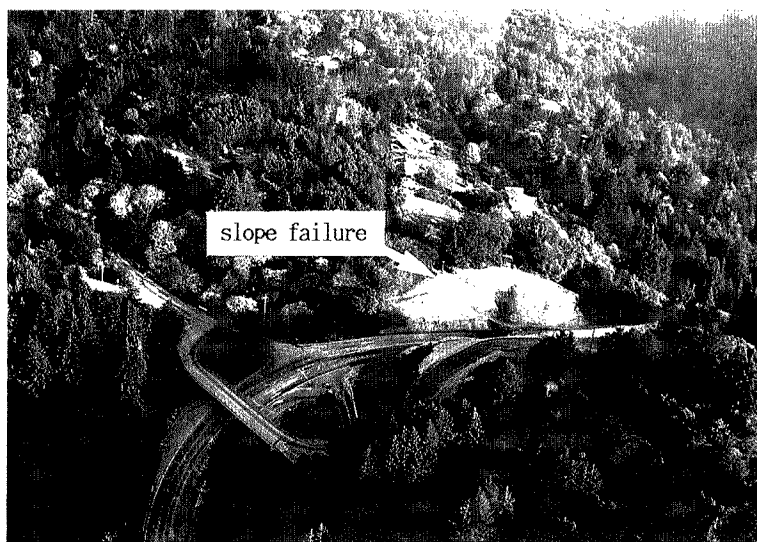
まず、ロマ・プリエタ地震では震源域で多数の斜面崩壊が発生したが (Photo 3), その多くはすでに修復を終えている。むしろ、今後の問題としては、地震によって安定性が低下した斜面において、雨期に入る冬期に滑り面を活性化させる危険が指摘されていた<sup>21)</sup>。このような原因によるとみられる崩壊が、サンフランシスコからゴールデンゲート橋を渡ってさらに北方の、震源から 100 km 以上離れたカリフォルニア州道 1 号線の Muir Beach 付近で発生し、海面から 60 m の高さを通る同路線の舗装面には Photo 4 のようなき

Photo. 3. Slope failure on Hwy. 17 near Summit Road (photographed on 11/11/89).

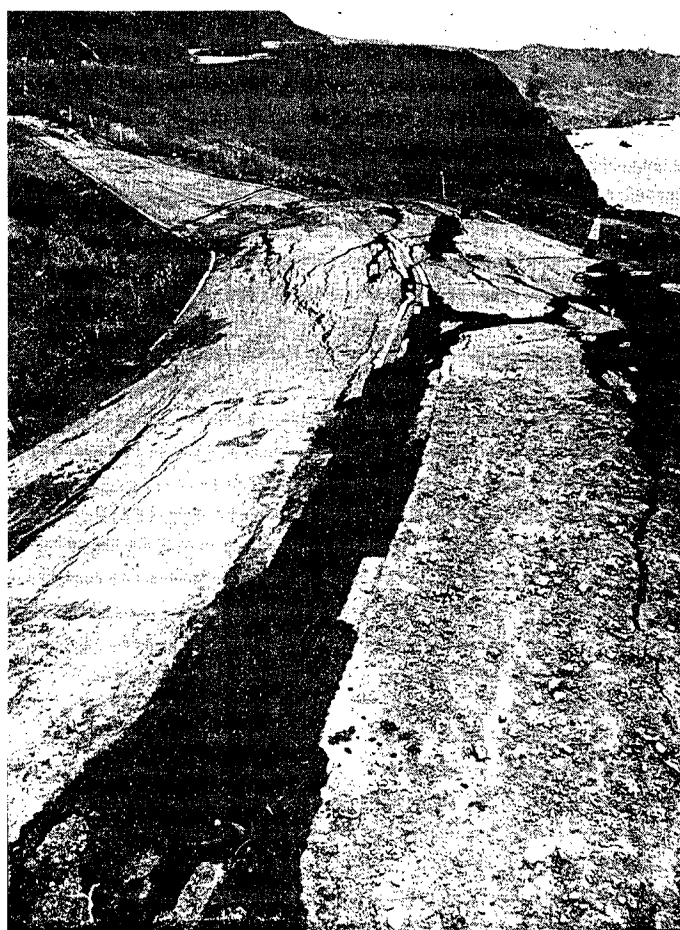
Photo. 4. Section of Hwy. 1 affected by slope failure near Muir Beach<sup>22)</sup>.

れつが入り、この区間は1990年1月に閉鎖された。報道によれば<sup>22)</sup>、地沁りによる沈下量は1990年1月のみで3フィート、同5月までで15フィートに及んでおり、現在も対策がカリフォルニア州交通局で検討中であり、崩土の処理、復旧工法を選択などで、解決すべき問題が多いようである。

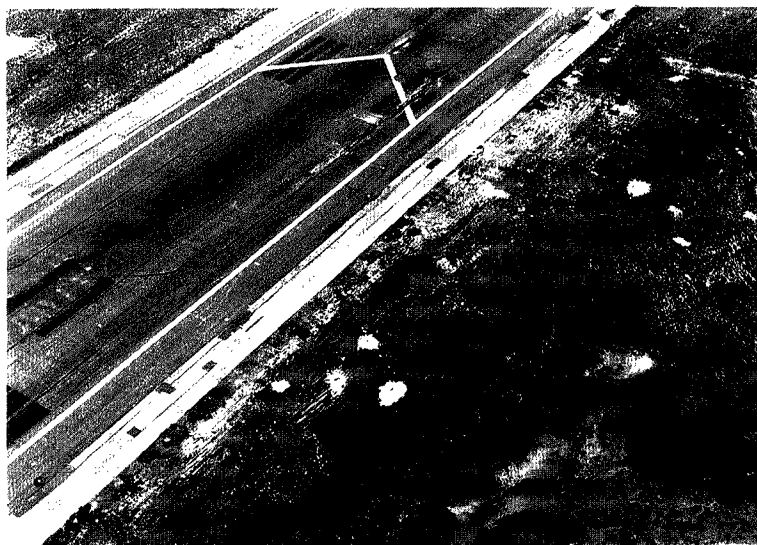
ベイ・エリアにおける液状化現象は、サンフランシスコのマリナ地区とマーケット南地区、対岸のオークランド市周辺など、ベイ・エリア北部にあるベイ・マッド上の埋立地で多発しており (Photo 5)、海底での噴砂を観察する珍しい機会もあった (Photo 6)。一方、Fig. 3 に見るように、ベイ・マッドは南部ベイ・エリアにも広く分布しており、サンフランシスコ空港や Foster 市のような埋立地が造成されているが、これらの地域では、震源により近いにも拘らず、大規模な液状化は起っていない。この点に関しては、埋立工法との関連で詳細な比較検討を行うことの重要性を指摘したが<sup>23)</sup>、カリフォルニア大学バークレー校の Geotechnical Group による最近の報告<sup>24)</sup>と、同報告の主著者である R. B. Seed 教授のコメントから、以下

Photo. 5. Sand boils and cracks of runway due to soil liquefaction at Oakland International Airport (photographed on 11/11/89).

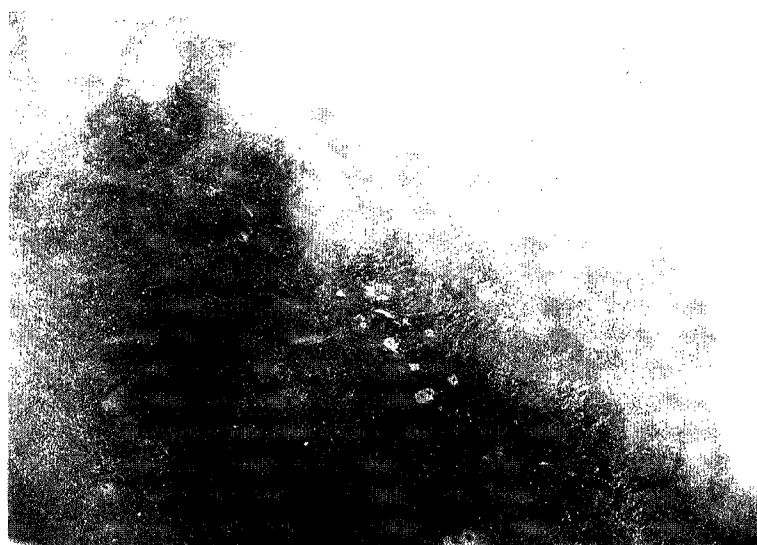
Photo. 6. Sand boils on the sea bed near Oakland (photographed on 11/11/89).

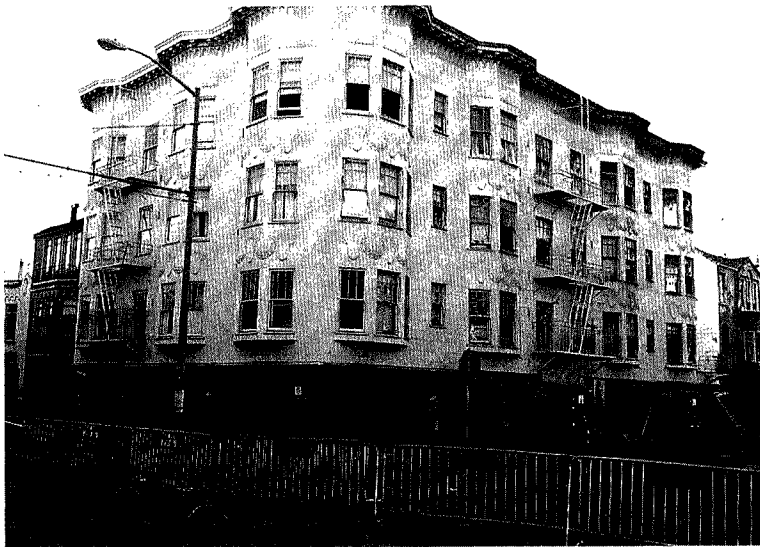
サンフランシスコ市のマリナ地区では、軟弱地盤による地震動の増幅と場所により液状化による基礎の沈下によって建築物に大きな被害が出たが、中でもこの地区に多く存在する Photo 7 に示すような3～4階建の木造アパートの大部分が大被害を受けた。これらのアパートの多くは1920年代の米国のモータリゼー

Photo. 7. Failure of a wooden apartment building in Marina District of San Francisco (photographed on 11/10/89).

Photo 7, 8 の建物も、倒壊しなかったのが不思議なほどの構造であるが、玄関のフレームやわずかな壁によって、かろうじて生き残ったものと考えられる。これら倒壊・撤去を免れた建物は、1990年5月現在補修が進行中であったが、その進捗度は建物によってかなり差があり、経済負担の大きさを感じさせた。Photo 9, 10 に、補修中のアパートの状況を示した。Photo 9 は、Photo 7 と同じ建物の地震から7カ月後の状態である。Photo 10 は典型的な補修工法を示した例で、独立であったフーチング基礎を地中梁で連結するこ

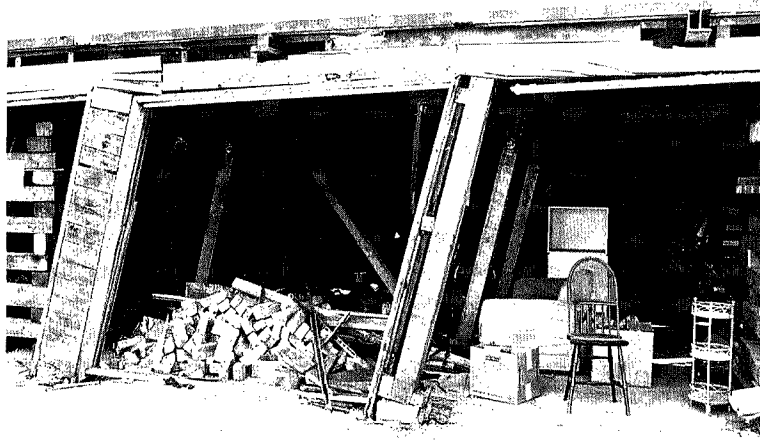
Photo 8. Failure of soft first storey of an apartment building in Marina District (photographed on 11/10/89).

ションの時代に建てられたもので、1階をガレージにするため大きな空間とし、Photo 8 の例からもわかるように、細い木柱で上部階を支持するのみで、耐震的な工法は皆無といってよいほど見られない。すなわち、典型的な soft first story の状態になっており、このようなアパート約10棟は1階が完全に崩壊して地震後取り壊された。

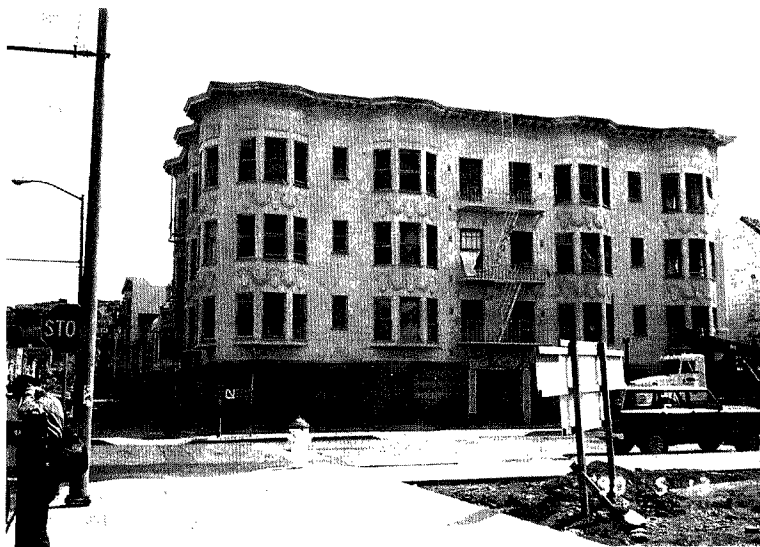
Photo 9. Apartment building (same as the one in Photo. 7) under repair works (photographed on 5/13/90).

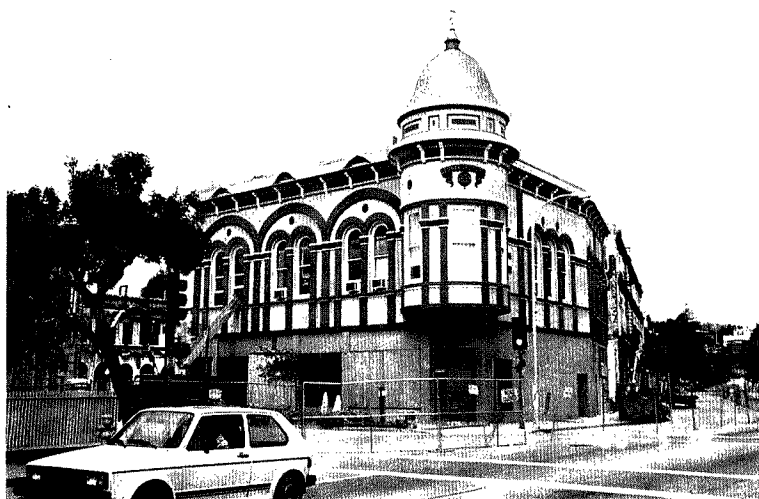
Photo. 11. Leonard Building in Santa Cruz damaged by the Loma Prieta Earthquake.

**Photo 11** は、1889年に完成した無補強レンガ造の Leonard Building で、重度の被害を受けたが、補修と耐震補強によって、今後の使用に耐えると判断された。そのため、建物の外壁の内側に、**Photo 12** に示すような木製フレーム（15 cm×15 cm の柱と幅 15 cm 高さ 30 cm の梁：オレゴン州産の #1 Douglas fir）を組み、鋼製のプレースを入れ、これを地下階から2階まで3段に積み上げる工法がとられている。

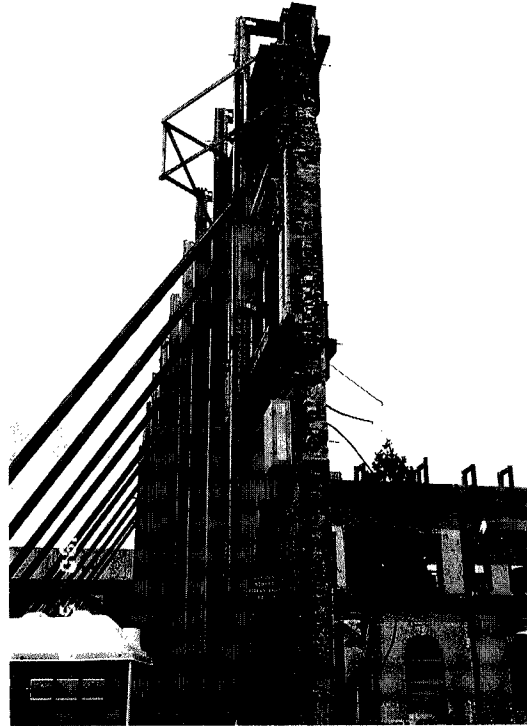
次に、**Photo 13** は、構造的に大被害を受けたため取り壊され、外壁のみを保存している銀行の建物である。地震により被害を受けた建物を補修して再使用するか徹去するかについては、安全性と経済性以外に建

Photo. 13. A bank building in Santa Cruz. It has been demolished, but its exterior walls are to be used in reconstruction.

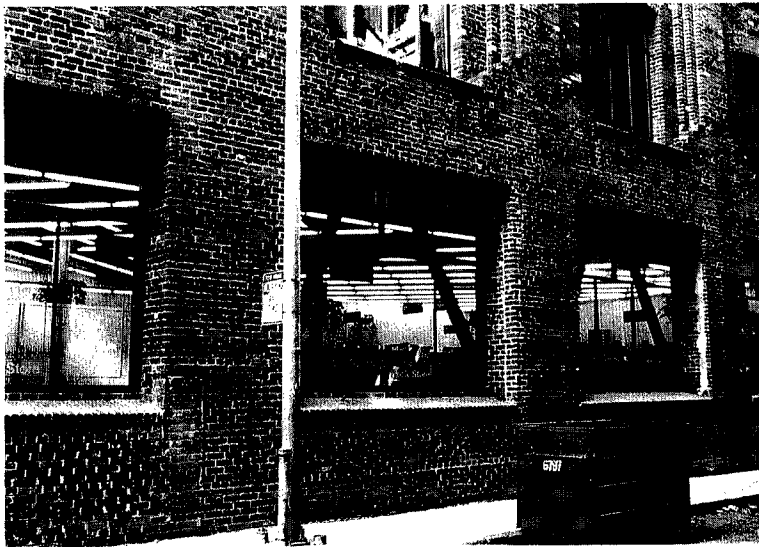
Photo. 14. Retrofitted unreinforced masonry building in South-of-Market District of San Francisco (Golden Gate University Book Store).

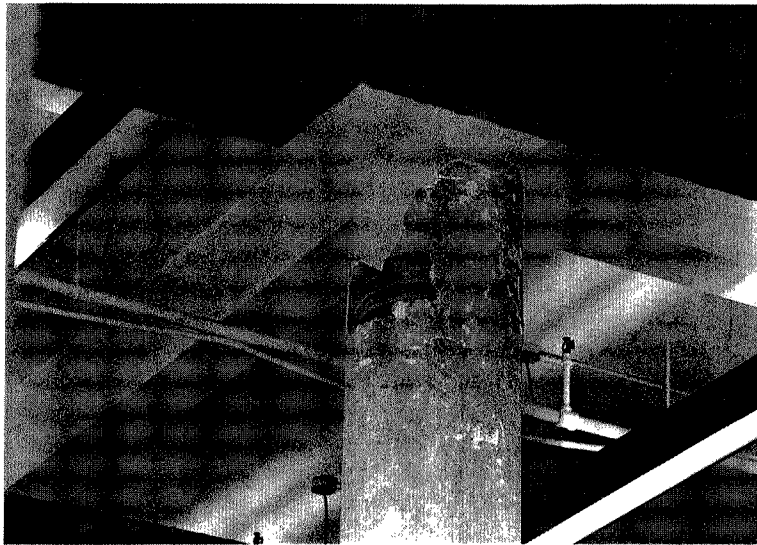
Photo. 15. Bending damage of an RC column.

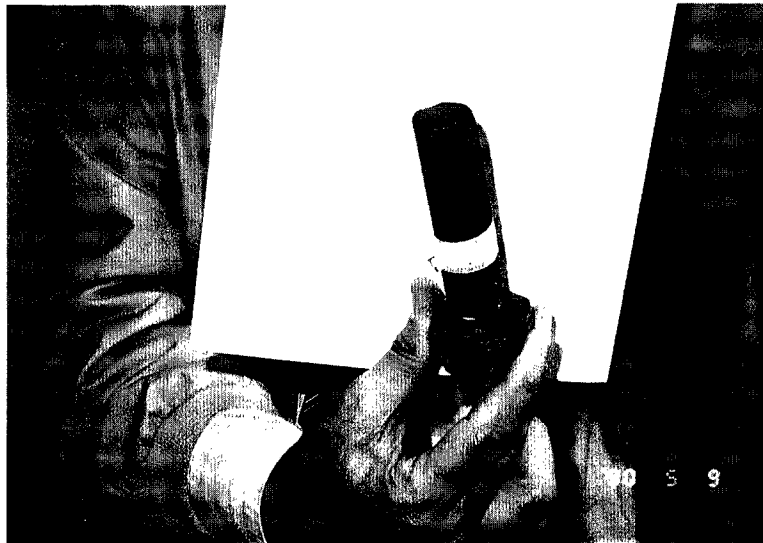
Photo. 18. One-inch anchor bolt sheared off on Pier E9 of Bay Bridge (photographed at UC Berkeley, Prof. A. Astaneh's Lab.).

脚 E9 で発生した (Fig. 8 参照)。E10, E11 上の鋼製ベントは橋軸方向の剛性が低いため、この 2 スパンの上部構造の水平地震力はすべて E9 への固定部で負担することとなり、このカ所の 40 本のアンカーボルト (径 1 インチ：Photo 18) がすべてせん断破壊した。そのため、2 スパンのトラスがオークランド側へ少くとも 18 cm 移動したため、E9 上の長さ 15 m の渡り桁 (上部・下部とも) が、15 cm の桁受けを踏みはずして落下した。地震後当初は、E9 からオークランド側までの 14 スパンが一斉に移動したように報ぜられたこともあったが、橋軸方向の水平地震力の伝達は、Fig. 8 のように E11 で遮断されているから、E9 での被害に影響したのは E9～E11 の 2 スパンの部分のみである。

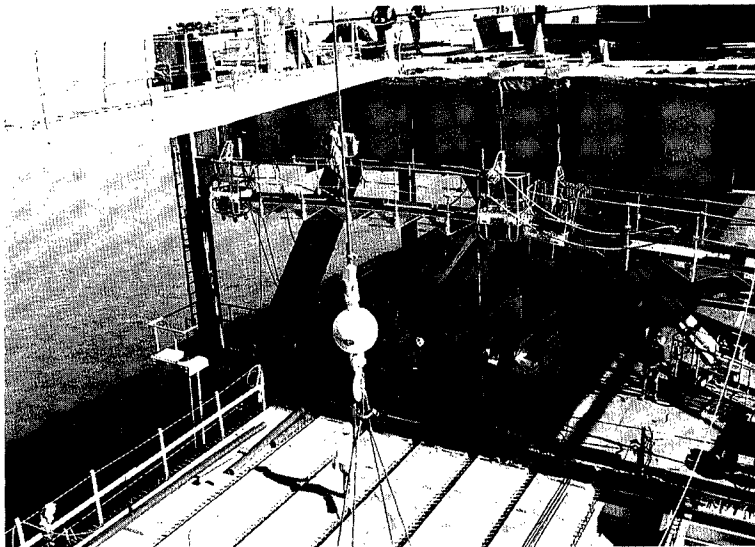
Photo. 19. Repair works on Pier E9 of Bay Bridge (photographed on 11/7/89).

E9 での落橋により、ベイ・ブリッジのオークランド側は使用不能となった。同橋の重要性から、その早期復旧に全力が注がれ、補修はトラスを元の位置にジャッキで戻し、アンカーボルトはハイテン鋼製に強化して固定した後、Photo 19 のように、鋼 I 桁を渡した上にプレキャスト床版を設置し、その隙間を現場打コンクリートで埋める工法で実施され、地震後丁度 1 カ月の 11 月 17 日に開通した。

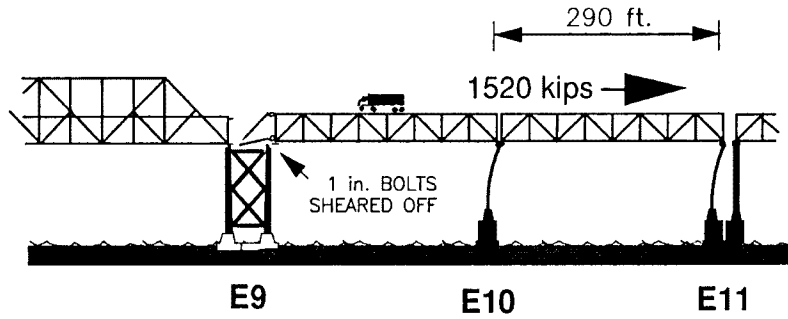
Fig. 8. Collapse of upper and lower decks of Bay Bridge (piers E9 to E11 segment)<sup>28)</sup>.

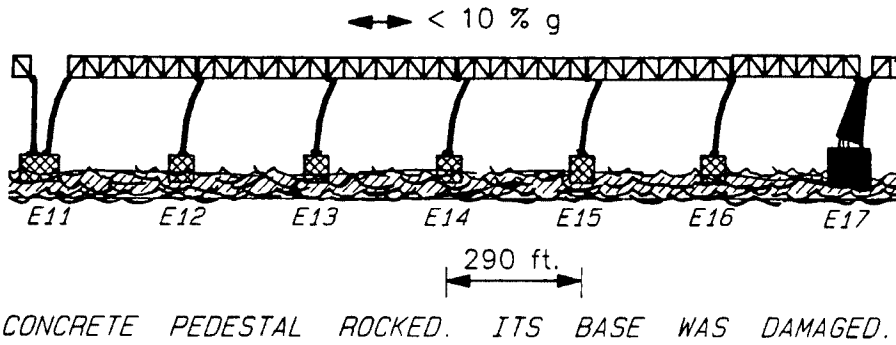
橋脚 E11～E16 は剛性が低いベント式構造が続き、E17～E22 は剛性が高い RC のペDESTAL式橋脚となる。この境界にある E17 橋脚のペDESTAL基部が曲げ損傷を示した。この被害は、Fig. 9 のように、E11 から E17 までの 6 スパンのトラスの地震力が E17 に集中したためと考えられている。

Fig. 9. Probable behavior of segment E11-E17 of Bay Bridge<sup>29)</sup>.

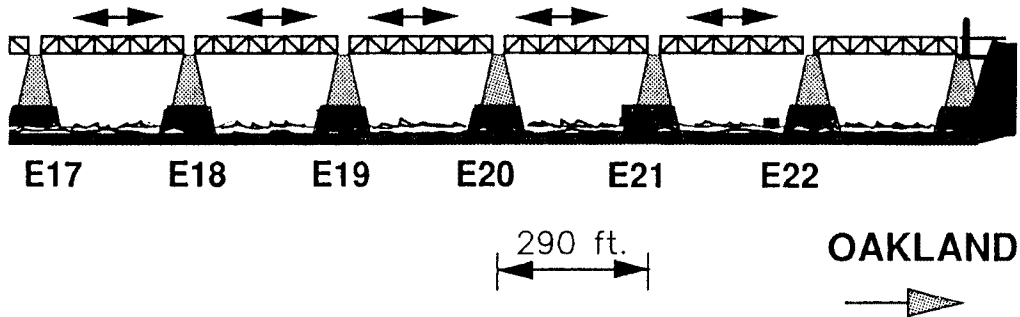
橋脚 E17～E23 の間は Fig. 10 のように 6 スパンの単純支持トラス (東端で固定支承、西端で移動支承) となっているが、固定支承のアンカーボルト (径 2 インチ) の大部分 (6 スパンの総計 144 本のうち 5 スパンの 120 本) がせん断破壊した。これにより、トラス 5 連が橋軸方向に無拘束の状態となったが、1971 年のサンフェルナンド地震後に設置された落橋防止装置 (restrainer) がストッパーとなって落橋を免れた。

Fig. 10. Damage to single-span trusses (piers E17 to E22). (Trusses in five spans moved longitudinally)<sup>28)</sup>.

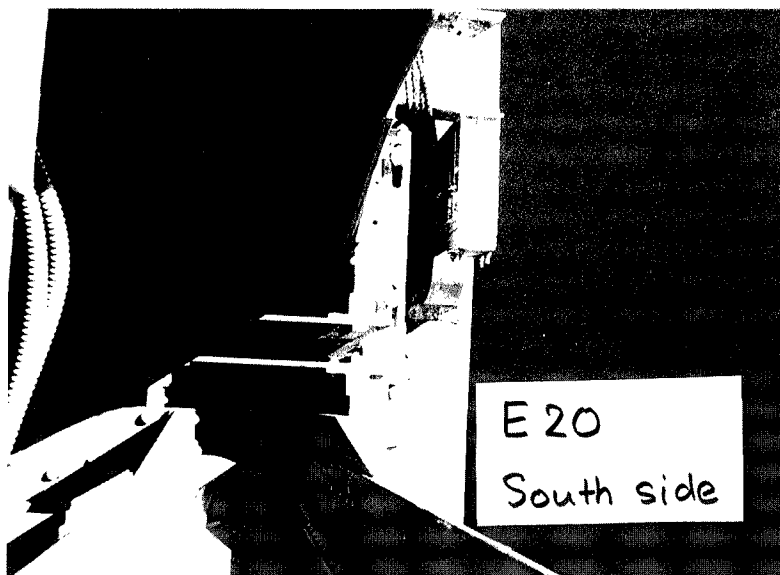
Photo. 20. Deformed restrainer on Pier 20 of Bay Bridge (photograph by A. Astaneh).

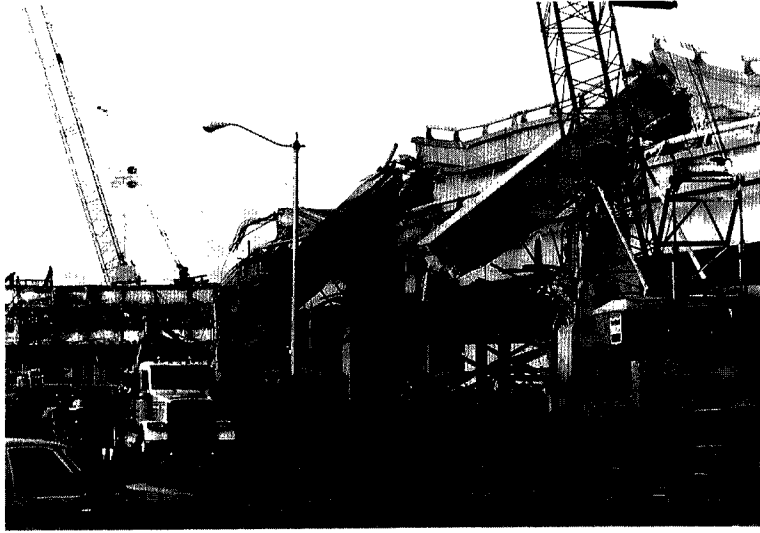
Photo. 21. Collapsed I 880 Cypress St. Viaduct-I (Type I; photographed on 11/4/89).

うに、上層柱下端のヒンジの破壊により、上部桁の重量で柱がハの字形に開く形となり、type II では **Photo 22** の近景のようにカンティレバーの柱（写真の向う側）の曲げ破壊により上部桁の片側が落下するか、落下の衝激が強い場合は上下ヒンジ側でも下ヒンジ部のせん断破壊により、**Photo 23** のように上部桁が完全に落下する結果となった。

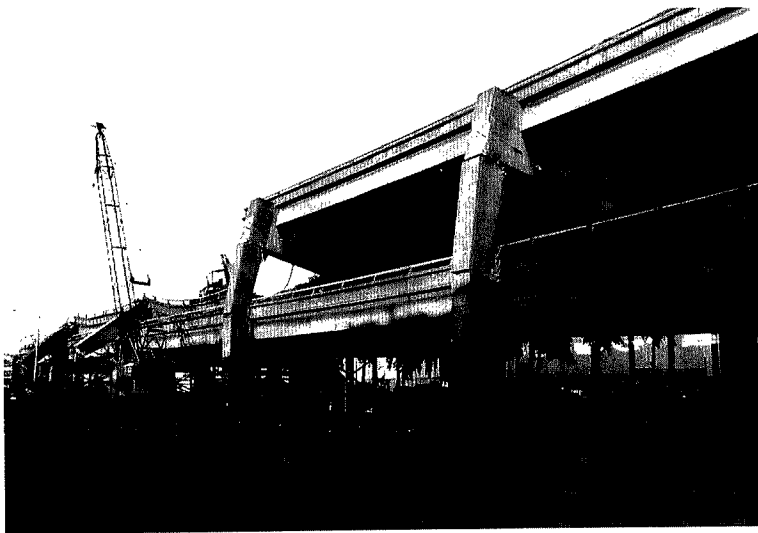
Photo. 22. Collapsed I 880 Cypress St. Viaduct-II (Type II in foreground and Type II in fargound; photographed on 11/4/89).

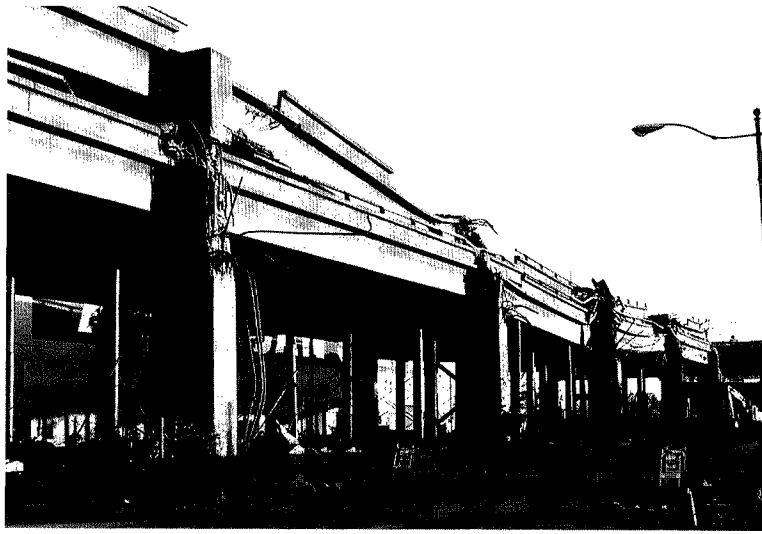
Photo. 23. Collapsed I 880 Cypress St. Viaduct-III (Type II; photographed on 11/4/89).

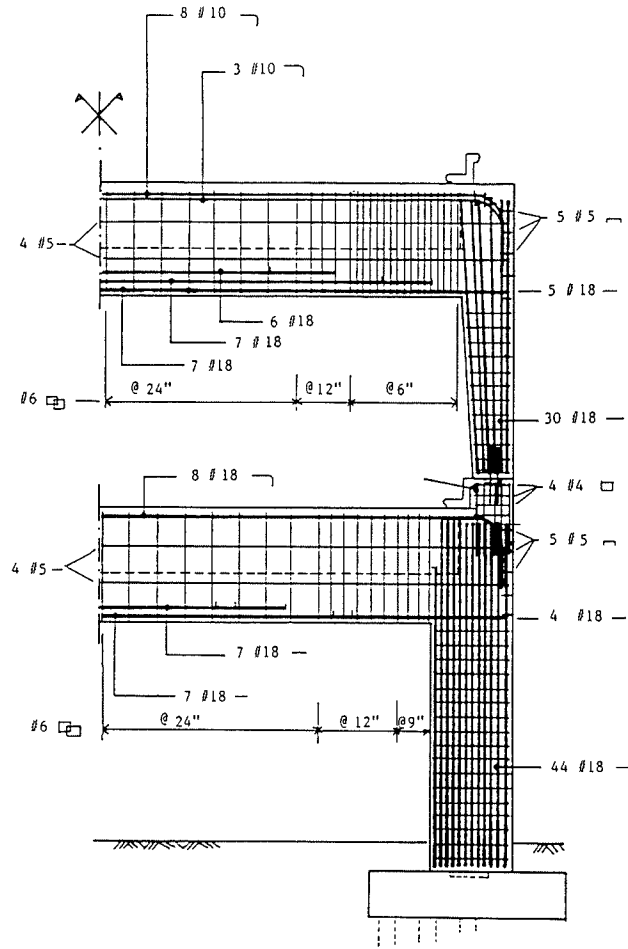
破壊の原因は、①**Fig. 12** の“Collapsed” 区間がベイ・マッドの軟弱層上を通過する場所と一致していることから、この区間で特に地震動が大きかったと考えられること、および②**Fig. 14** に示した配筋図からわかるように、ヒンジ部のコンクリートのせん断補強が不十分で斜めひびわれが容易に発生し、③また上層隅角部での主鉄筋の定着不足と不十分なせん断補強のため、曲げモーメントの伝達が十分に行われなかったためとされる<sup>3)</sup>。

Fig. 14. Reinforcement layout for bent Type I<sup>(30)</sup>.

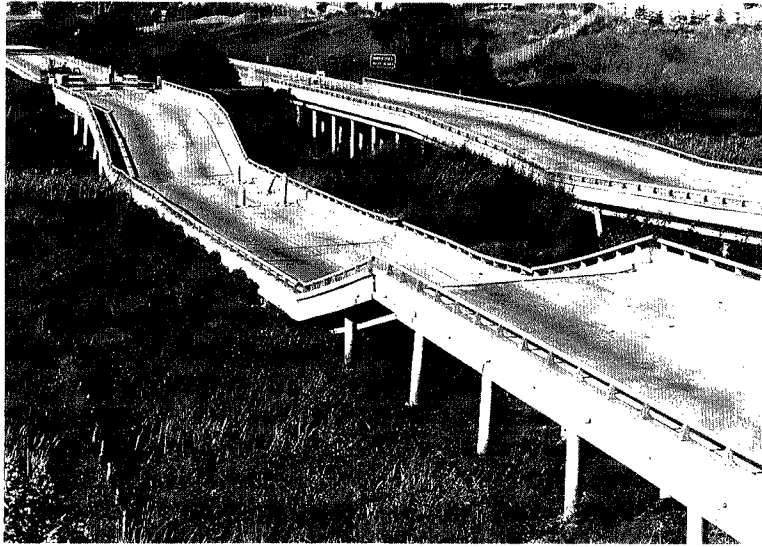
ロマ・プリエタ地震の震源から 10 km 程度の距離にある Watsonville の郊外で、州道 1 号線が湿地帯を渡る場所に架かる Struve Slough 橋の破壊は、Photo 24 のような特異な破壊モードで人目を引いた。この橋梁は、19 組 (南行) および 20 組 (北行) のパイルベントで 3 連の連続桁を支えており、杭の頂部は桁の床組を構成する横桁に直接埋込まれていた。

ロマ・プリエタ地震により、湿地帯の軟弱地盤に根入れされた RC 杭が大きく動いた形跡があり (Photo 25)、これにより、杭頭の桁への固定部で曲げ→せん断の進行性の破壊が発生し、杭が横桁からはずれた南行の中央の桁が落下すると同時に、杭が床版を貫くという異様な破壊となった。これにより桁も曲げ破壊を

Photo. 24. Collapsed Struve Slough Bridge of Hwy. 1 near Watsonville (photographed on 11/5/89).

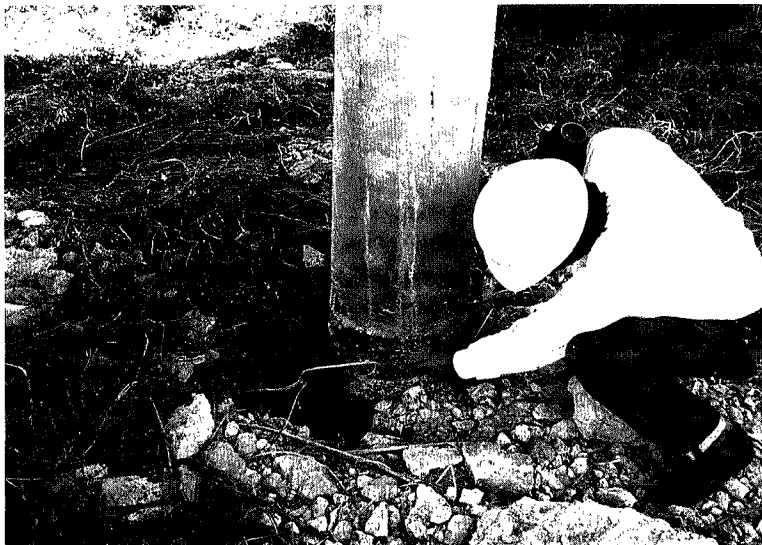
Photo. 25. Dislocation of a pile bent of Struve Slough Bridge (photographed on 11/5/89).

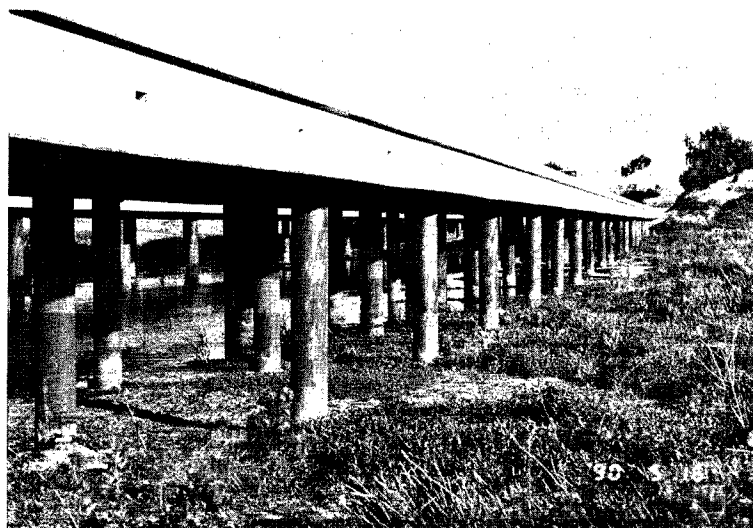
Photo. 26. Reconstructed Struve Slough Bridge (photographed on 5/16/90).

この橋梁も1989年12月には完全に撤去され、その後、**Photo 26**のような新しい Struve Slough 橋が1990年4月に開通した。新橋の構造は、旧橋よりさら簡単で、60 cm 径の鋼管（スパイラル鋼管や約 1.5 m 長の鋼管を現場溶接したものなど、いくつかの種類が使われている）を打込み、このパイルベントの上を、約 45 cm の厚さのスラブが全長にわたって連続構造で施工されている。早期開通を目指して急速施工が可能な工法をとったものと思われる。設計図を入手していないので詳細はわからないが、杭頭の定着をどうしたのか、次の地震時には、今度は床版の被害につながらないか等、気になる部分も多い構造である。

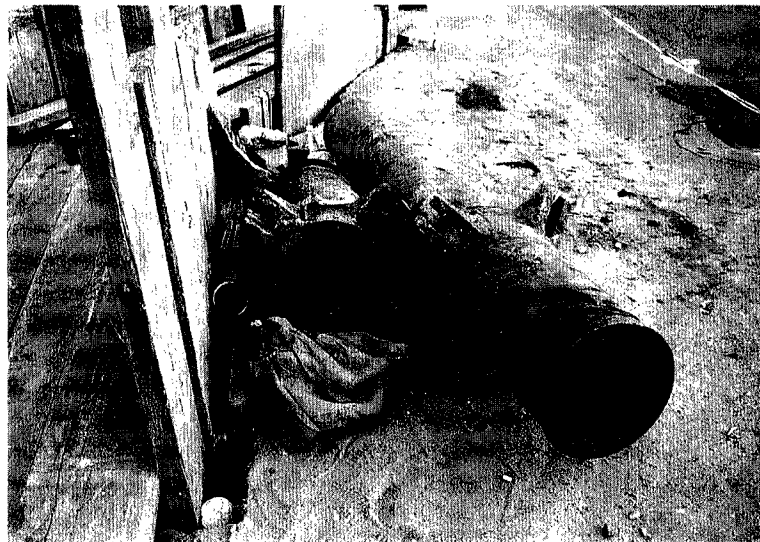
10月17日午後5時4分ロマ・プリエタ地震が発生。この地震により、マーケット南地区の1カ所で (Fig. 20 参照) で AWSS の 12 inch 本管が破壊した (Photo 32)。これにより、マリナ地区を含む AWSS 低区に配水する Jones St. の貯水タンクの水が失われ、高压配水を維持できない状態となった。

Photo. 32. Failure of a twelve-inch main for AWSS in South-of-Market District (photographed on 11/8/89).

唯一最大の問題は、管路破壊カ所の遮断に2時間半という長時間を要したことである。そのために、マリナ地区の火災に関しては、AWSS は時間との競争に敗れることとなった。このように時間を費したのは、破壊を特定するのに手間取ったためとされており<sup>35)</sup>、地下埋設管路の地震被害に共通の困難さがここでも現れたとみるべきであろう。

このように考えると、AWSS の地震時挙動とその制御に関する問題点は明かであろう。システムの状態を常に監視し、管路破壊が発生すれば、直ちにその場所を特定して、破壊した区間を遠隔操作によって遮断しうるような、制御システムを整備することである。それは、水圧センサー、地震計などの計測機器、計測値を時々刻々伝送するデータ通信装置、計測値を解析するとともに状況の診断と必要な措置を指示するデータ処理システム、およびネットワークの再調整を自動的に行う制御装置などから構成されるであろう。このような緊急制御システムは、現在では工業プラントではごく通常のものとなっているし、広域ネットワークを構成するライフライン系でも普及しつつあるもので、基本的な技術的障害は無いと考えられる。
