## 1990年フィリピン地震の地盤震動強度と構造物の被害

佐藤 忠信・東原 紘道・小長井一男

## STRUCTURAL DAMAGE AND INTENSITY OF GROUND SHAKING DURING THE 1990 PHILIPPIN EARTHQUAKE

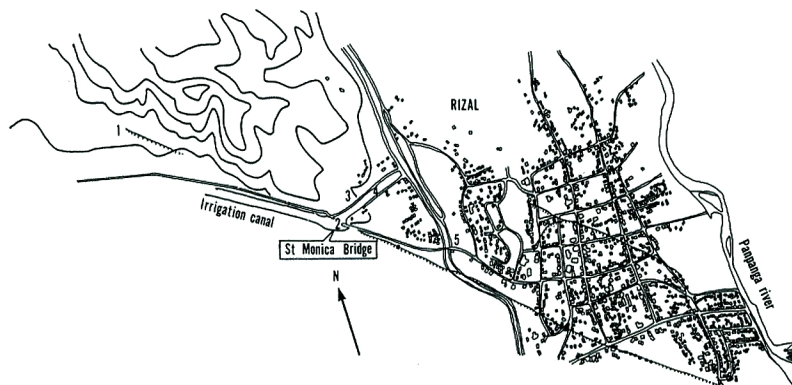
Fig. 9 Distribution of damage to houses in the vicinity of Rizal.

地上に明瞭に現れた断層近辺では断層直上の家屋の他は外見上顕著な被害は認められない。Fig. 9 に示す Rizal の町の家屋の被害状況からもこの傾向が明瞭に認められる。Rizal 郊外の St. Monica 橋も断層直上にあったことが被災の大きな原因となったと報告されている。しかし、これより 600 m 南側にある橋梁に

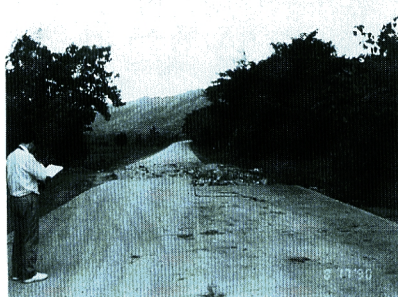
Photo 14 A surface faulting on Route 5 (178 km from Manira).

この国道5号線は AASTHO の規格に基づき片側一車線、厚さ 23 cm のコンクリート舗装がなされており、この舗装の被害は、盛り土部の崩壊、橋台裏込土の沈下、流出などに伴うものの他、直接断層のずれによるものがある。Puncan 第2橋からやや北にいったところ (マニラ起点 178 km) で断層が国道5号を横切っている場所では N25W の方角で約 4 m の左横ずれが観測された (Photo 14)。上下のずれは約 60 cm で東側が西側に比べ高い。国道はここではほぼ南北方向に走っているため、舗装の道路直角方向の横ずれは約 2 m である。この断層を挟んで 5~6 m の幅の舗装が破碎されているが、これを離れると顕著なひび割れな

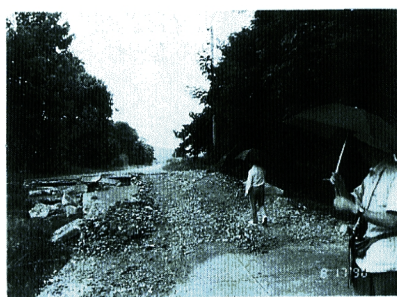
Photo 16 A surface faulting at Digdig (182 km from Manira).

と Carranglan を結ぶ道路も断層が横切っている（Photo 16）。この場所での左横ずれ量は N30W の方向に 4.6 m、上下のずれは約 1 m であった。道路は N84W の方角に走っているため、道路直角方向ずれ量は約 4 m である。断層部分を除いては Carranglan に向かってまっすぐ延びる道路の線形や舗装に顕著な変状は認められない。また断層直上の家屋が大きな被害を受けたのに対し、わずかに離れた家屋に外見上の被害は認められない。

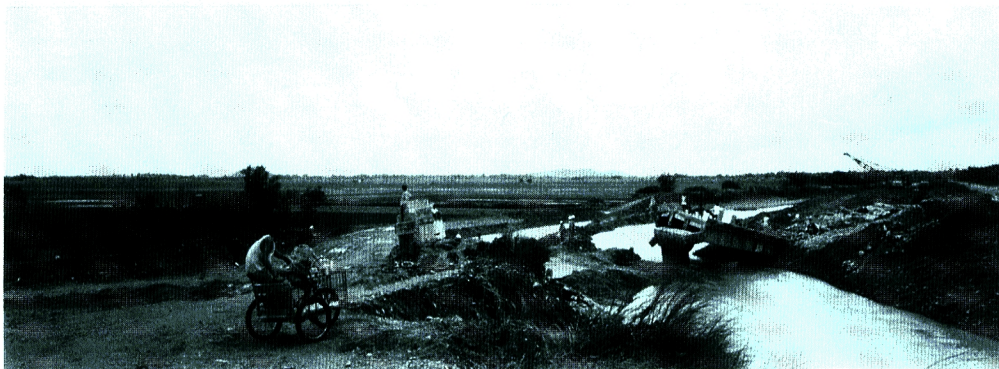
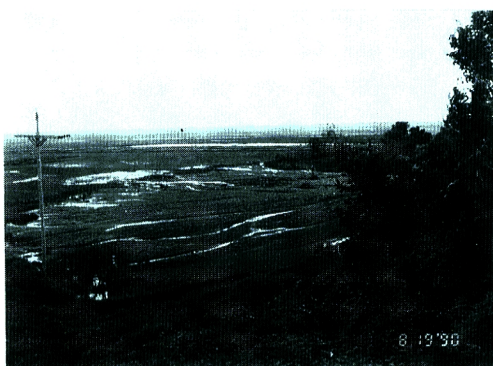
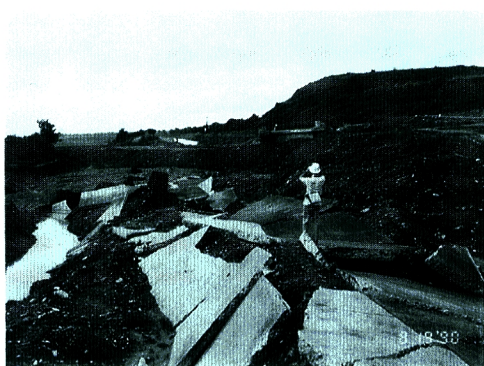
Rizal 市北方の灌漑運河を渡る 2 径間の単純支持コンクリート桁橋である (Photo 17-19)。Rizal と San Jose を結ぶ道路のうち Rizal 寄りの部分は、断層線とほぼ平行に走り断層線から高々数 km の位置にある。この道路には地盤の沈下によると見られる路面の亀裂が相当数発生している。両側は水田であるが、一部に噴砂の痕跡が見られる。地震時に液状化現象が広い範囲にわたって発生したものと考えられる。

本橋梁は断層の直上に位置するため、両側（特に南側）の取付道路は斜面もろとも完全に崩壊している。橋梁自身も、両側アバットメントが大きく傾斜後退し、橋脚も大きく傾斜して 2 本の桁はともに固定支承を引きちぎる形で落下するなど激しい崩壊を示している。

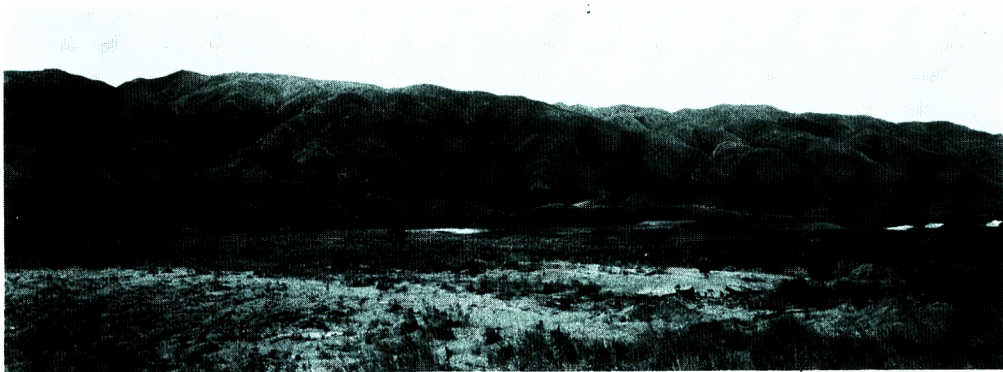
Baterya (バテリア) 部落あたりの道路は幅 300 m にわたり長さ 2 km 以上に及ぶ大規模な地滑りで数 10 m にわたりおし流れていた (Photo 22, 23)。これは Gabaldon の町の近くにある Dupinga (ドゥッピンガ) 橋に向かう行程中で最大規模のものである。滑落崖の様子を Photo 22 に示す。むき出しになった滑り面は赤紫色で、かなり厚く粘土質の表層が堆積しており、ラテライト化が進んでいるように思われる。この地滑りがどの程度の地震動で起こったものなのか推定することは、周辺に竹の皮や草を編んで造った家屋の
