## ハイランドタワーズビル倒壊事故に関する資料と所感

野 中 泰二郎

## DATA AND COMMENTS ON BUILDING COLLAPSE AT HIGHLAND TOWERS

By *Taijiro* NONAKA

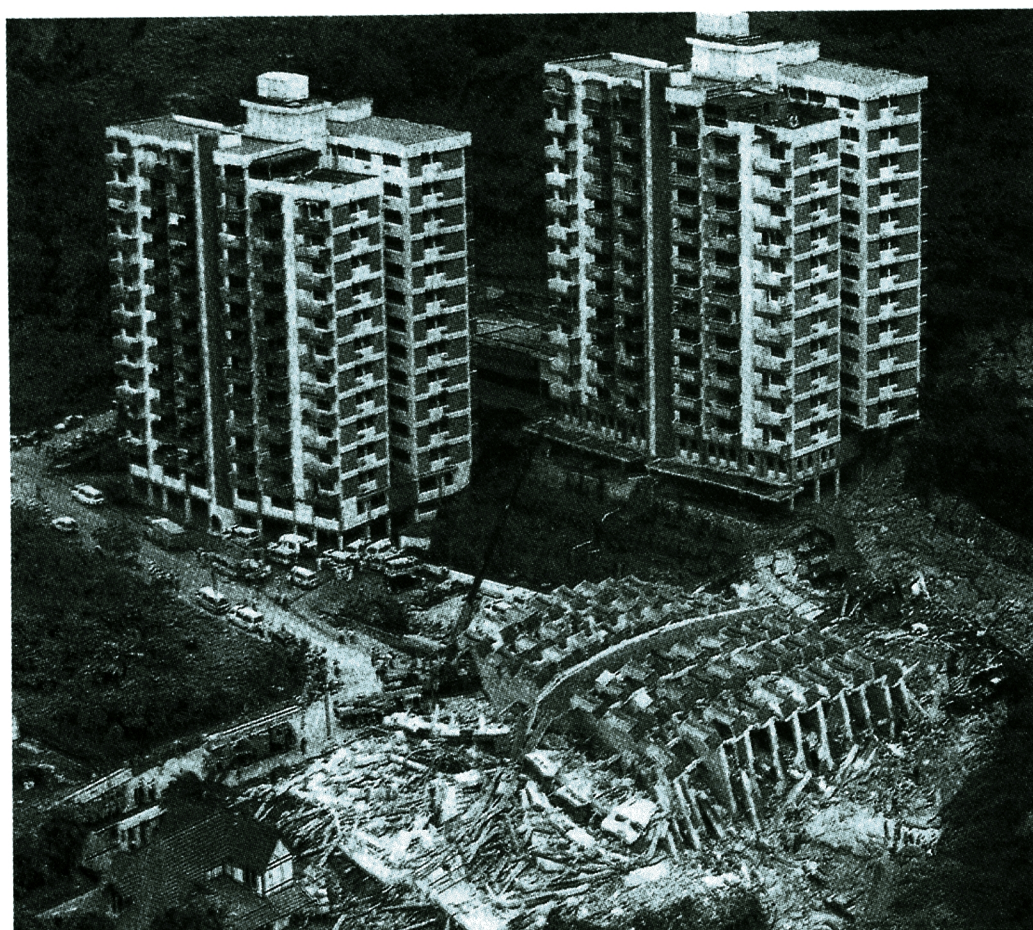
熱帯の当地は雨期にあつてしばしば雨に見舞われ、特に前夜は激しい降雨があつたと伝えられる。事故の概要は報道機関の示した **Fig. 4** と **Fig. 5** にある様に、斜面上方から下方に向かう地すべりによって誘発された擁壁の崩壊を伴う、1棟の転倒である。

Fig. 4 Copied picture of Highland Towers disaster.  
(New Straits Times, Dec. 13, 1993)

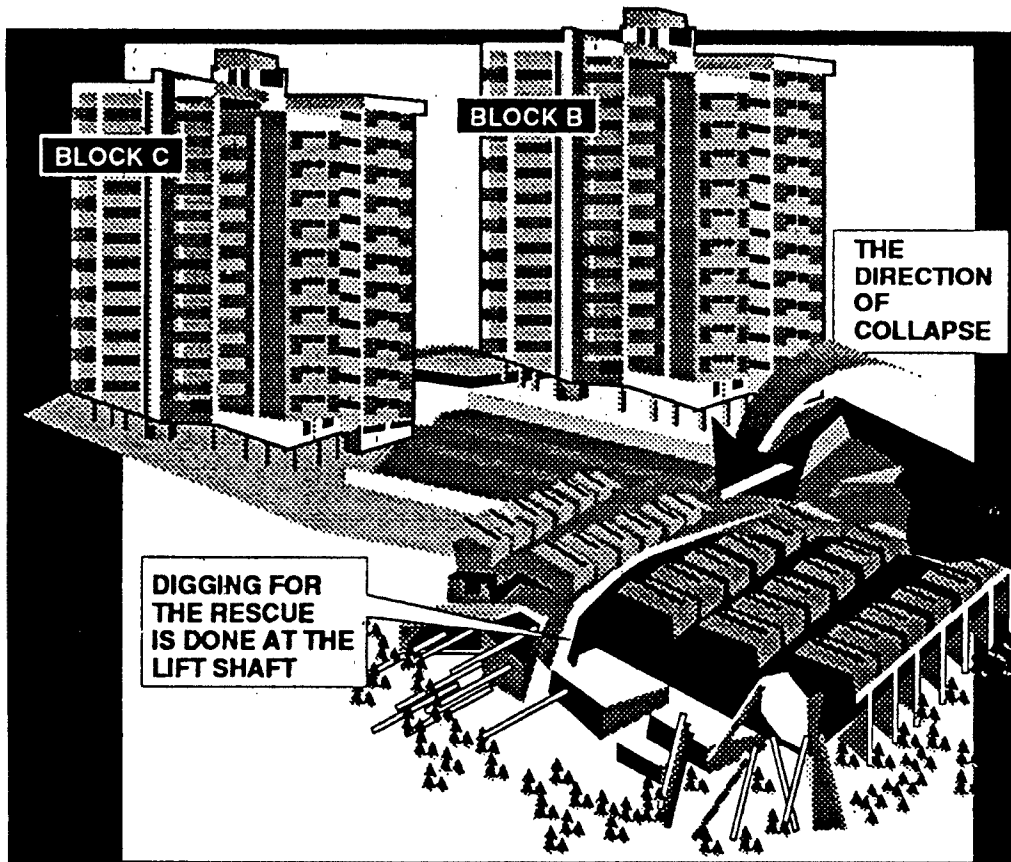
Fig. 5 Bird's eye sketch of Highland Towers disaster.  
(New Straits Times, Dec. 13, 1993)

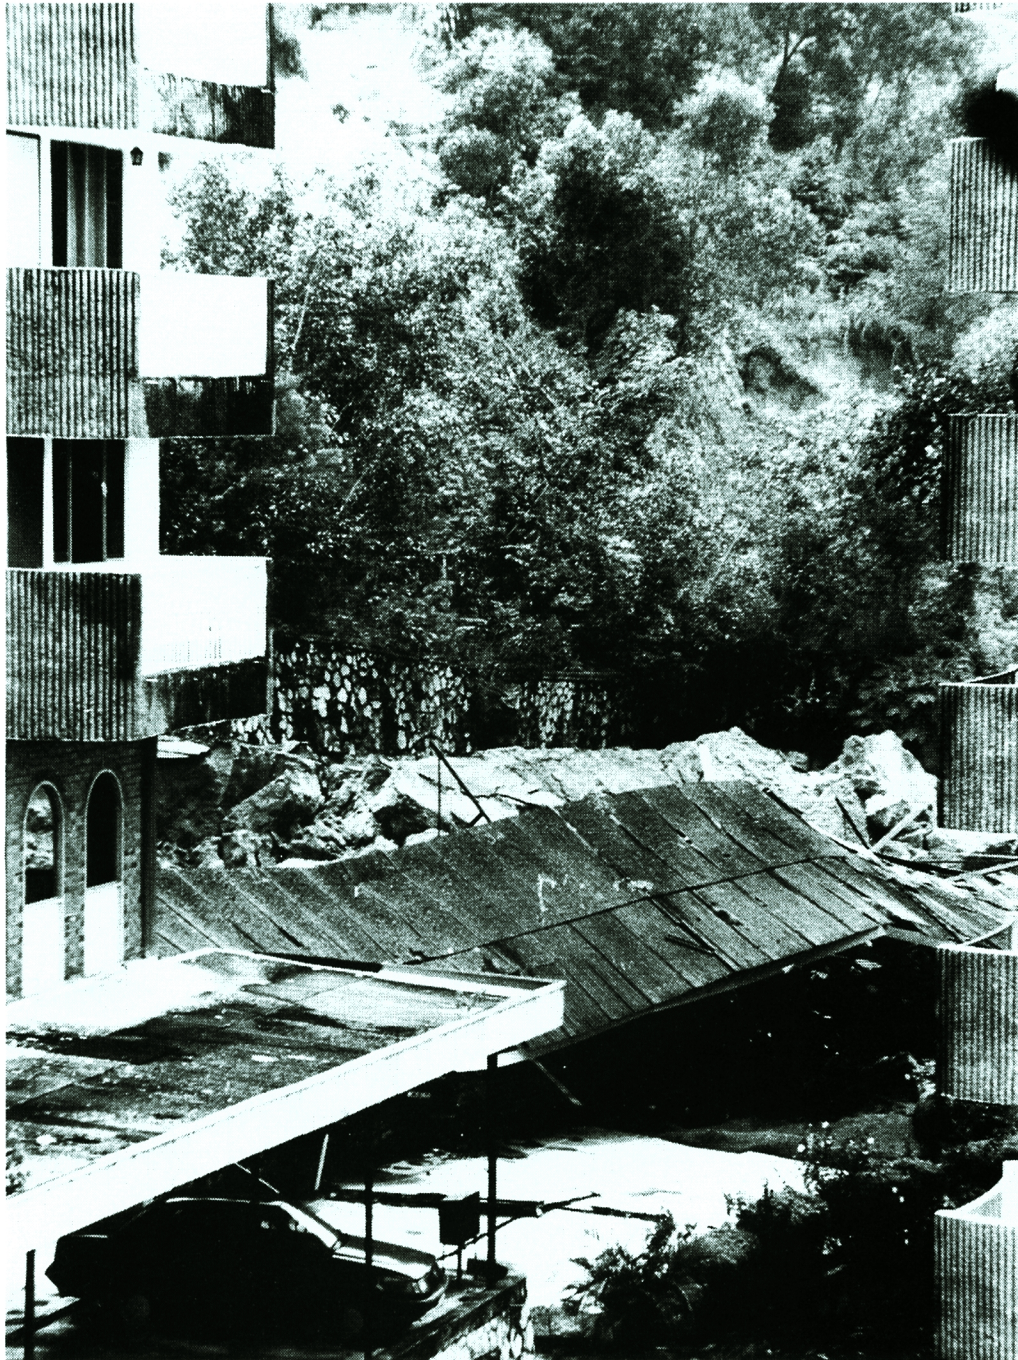
**Photo 1** の右側に写っている建物が当棟で、左側がブロック3である。地すべりは左上から右下の方向へ生じたものと考えられ、崩れつつある斜面の樹木と擁壁、地盤内部から圧縮され盛り上がった(heaving)と思われる土及び押しひしゃげられた自動車が見える。

Photo 1 Starting landslide behind the building.

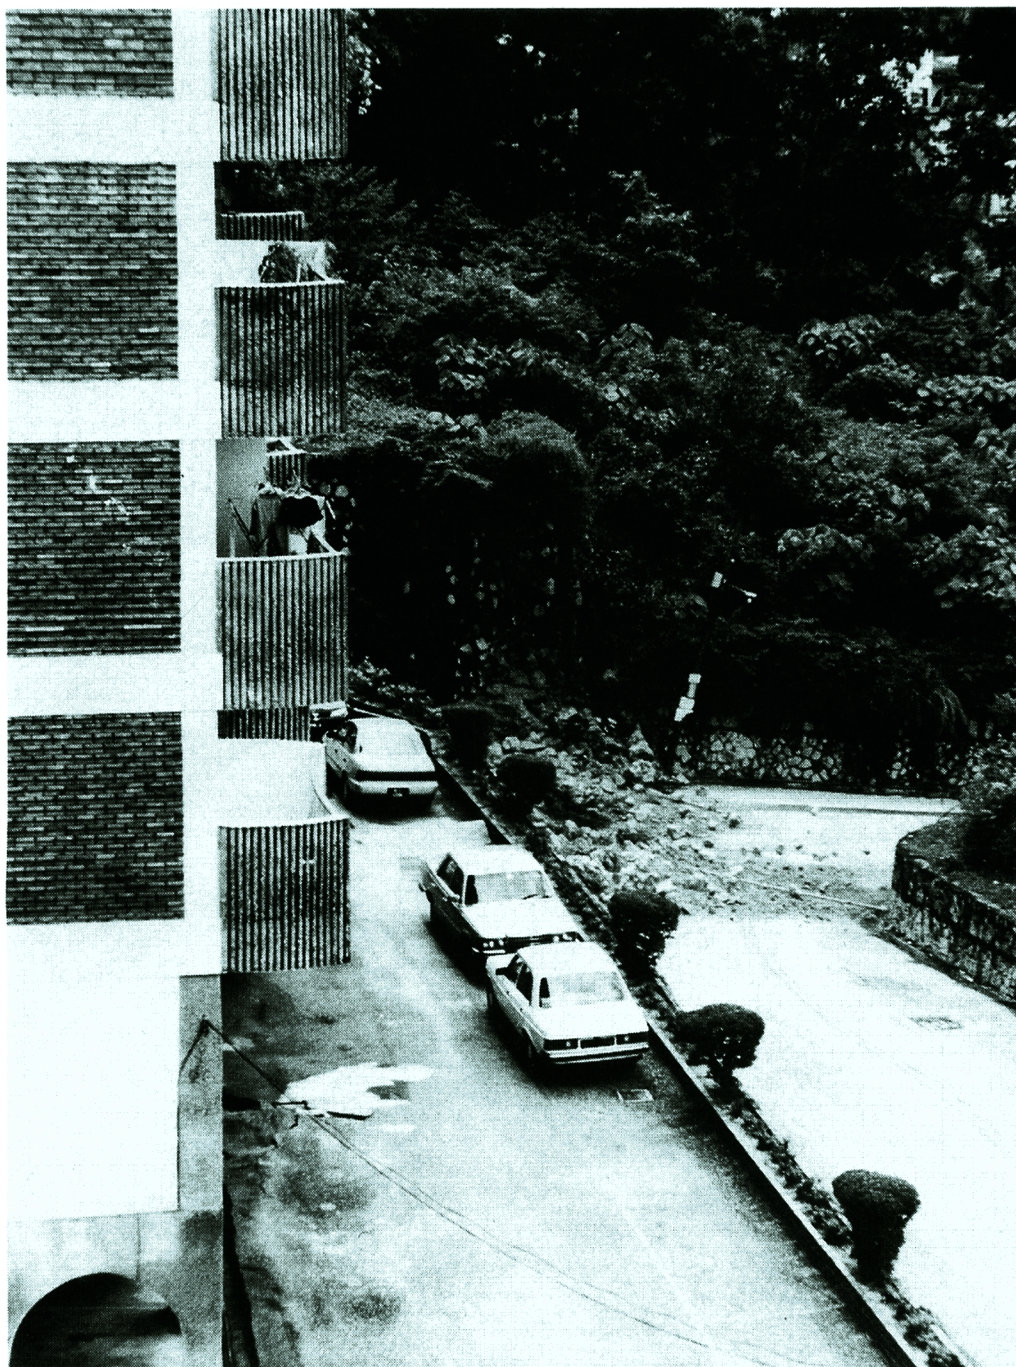
**Photo 2** の建物が当棟で、右へ向かって倒れることになる。既に後ろの擁壁が崩れかけ、電柱が傾き、駐車路面に亀裂が入っている。

Photo 2 Collapsing retaining wall on side of the building and cracks on parking ground.

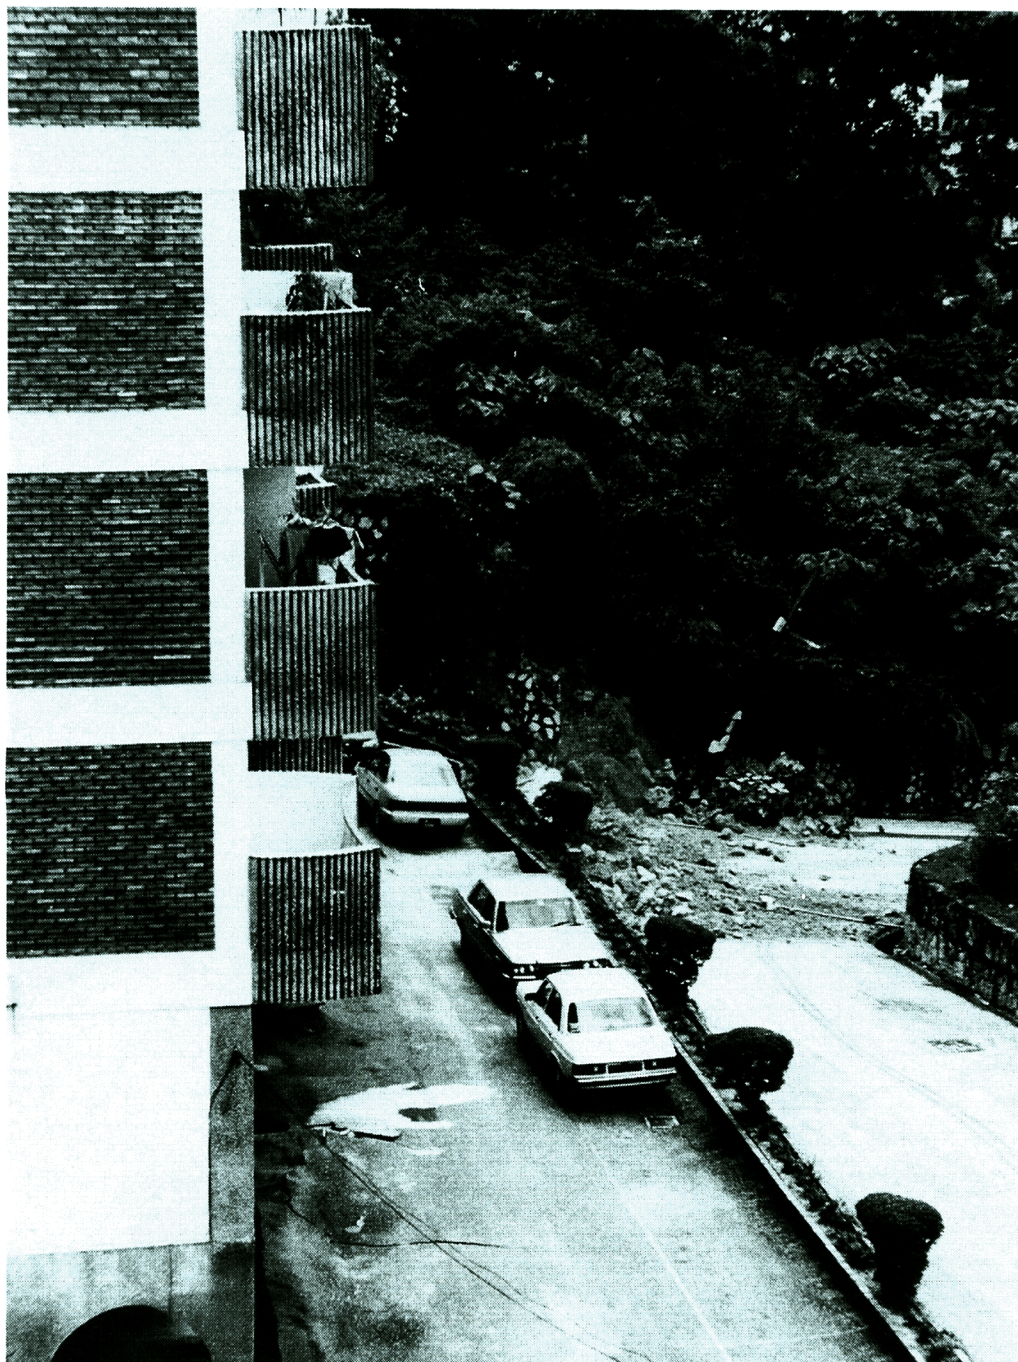
**Photo 3** は **Photo 2** の変状がやや進行した段階を示している。

Photo 3 Agravating stage of Photo 2.

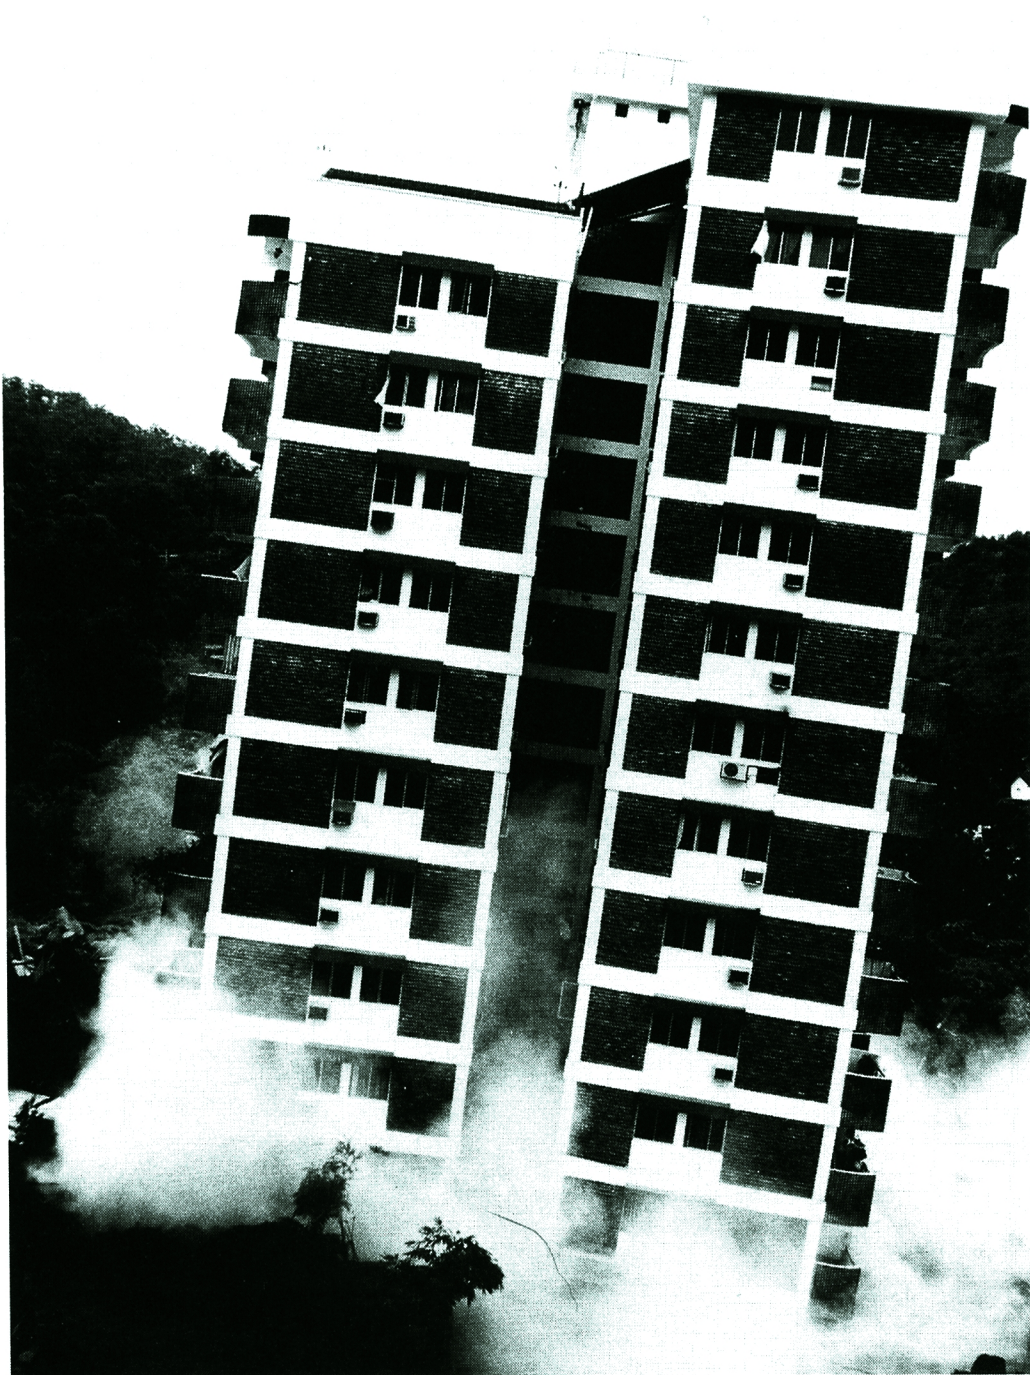
**Photo 4**、**Photo 5** は当棟が土煙をあげて倒れて行く過程を写している。前者での白煙が後者では土色に移りつつある。

Photo 4 Building starting to topple.

転倒しつつある当棟を捉えた **Photo 4**、**Photo 5** を観察すると、中央部分の階段を境にして右側の細長いブロックと左側の細長いブロックとが、ほぼ剛体の様に、それぞれの形状を保ちながら回転していることが分かる。これは両ブロックの間に大きな相対的滑り、すなわち、著しい剪断変形が生じたことを意味する。その位置が避難しようとする居住人の集中する階段付近であったことが人的被害を加速したものと考えられる。

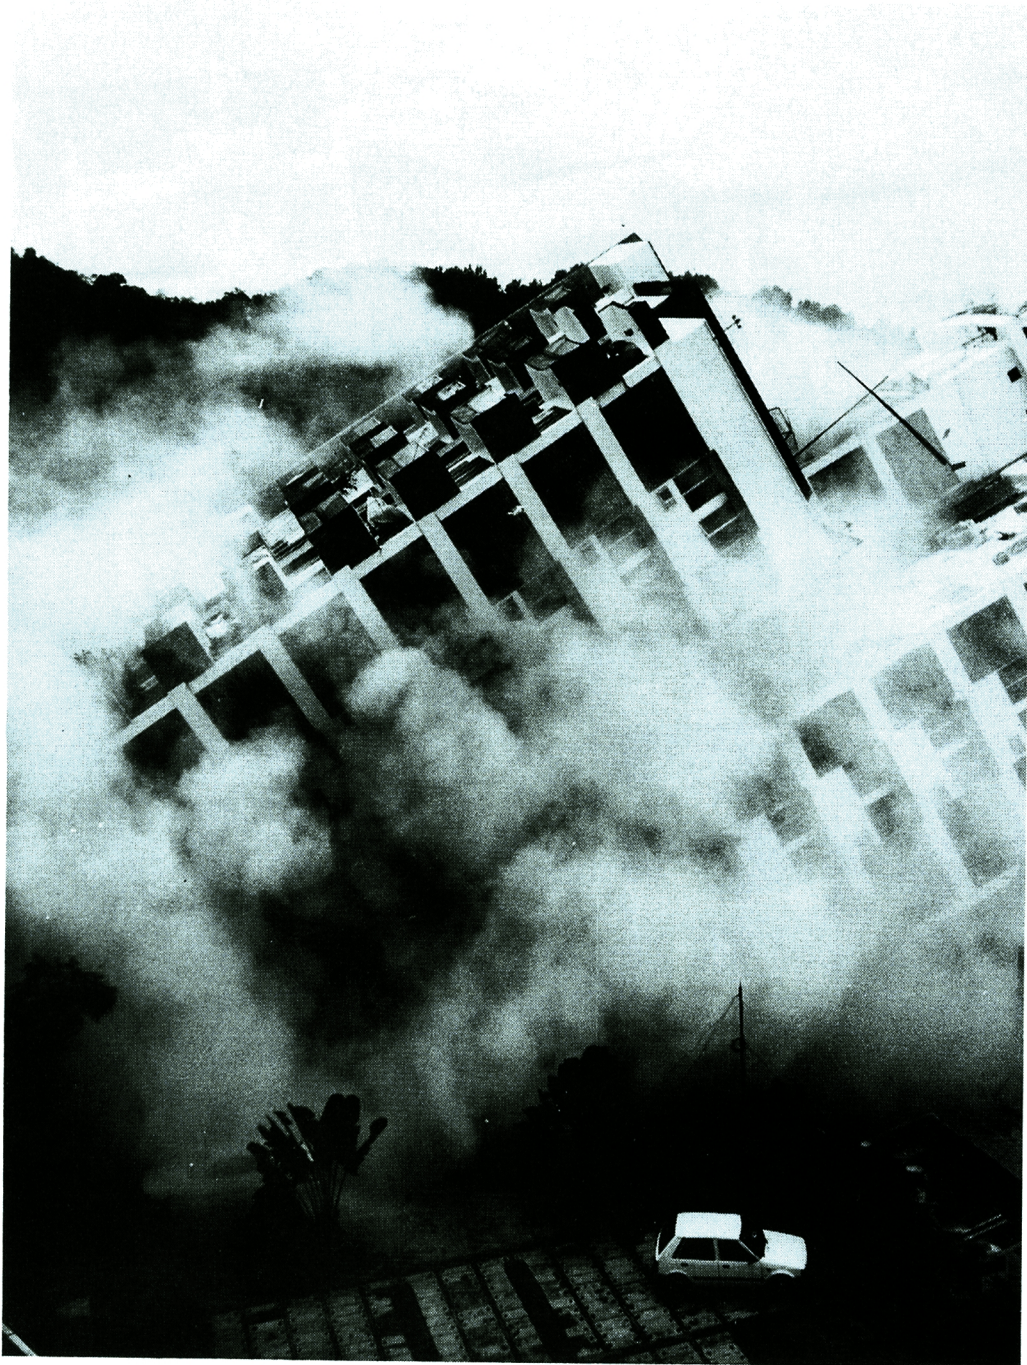
Photo 5 Toppling building.

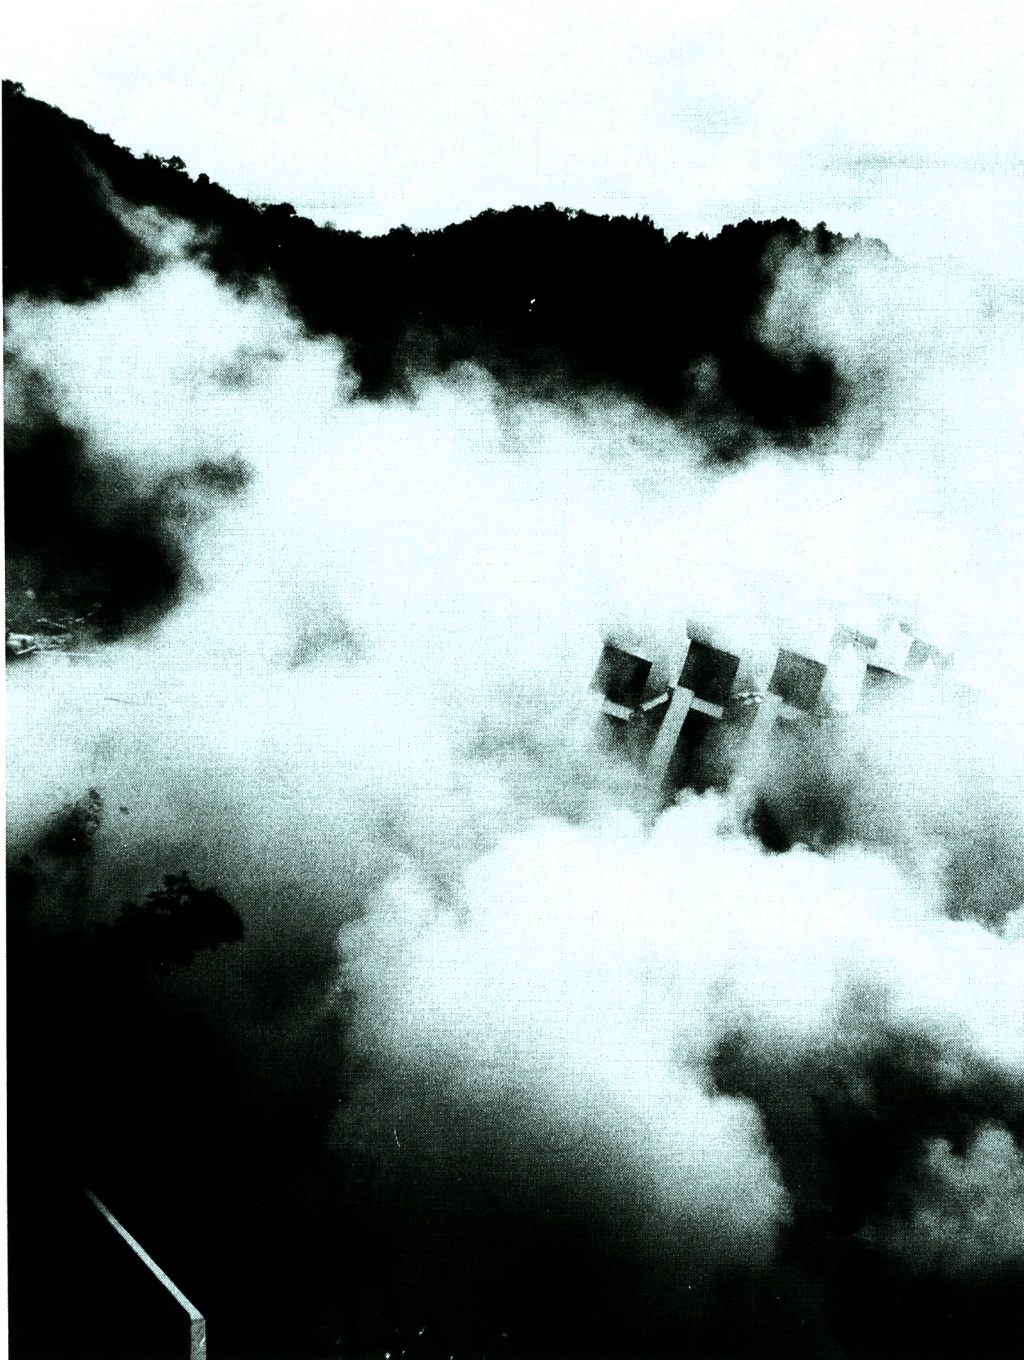
**Photo 6** と **Photo 7** とは倒壊後(約3分後)、異なる方向を写したもので前者は当棟付近を、後者は **Photo 1** と同じくブロック3の方向へ向きを変えたものと思われる。前者に写る当棟付近の煙は土色なのに

Photo 6 Smoke of the building, 3 minutes after toppling.

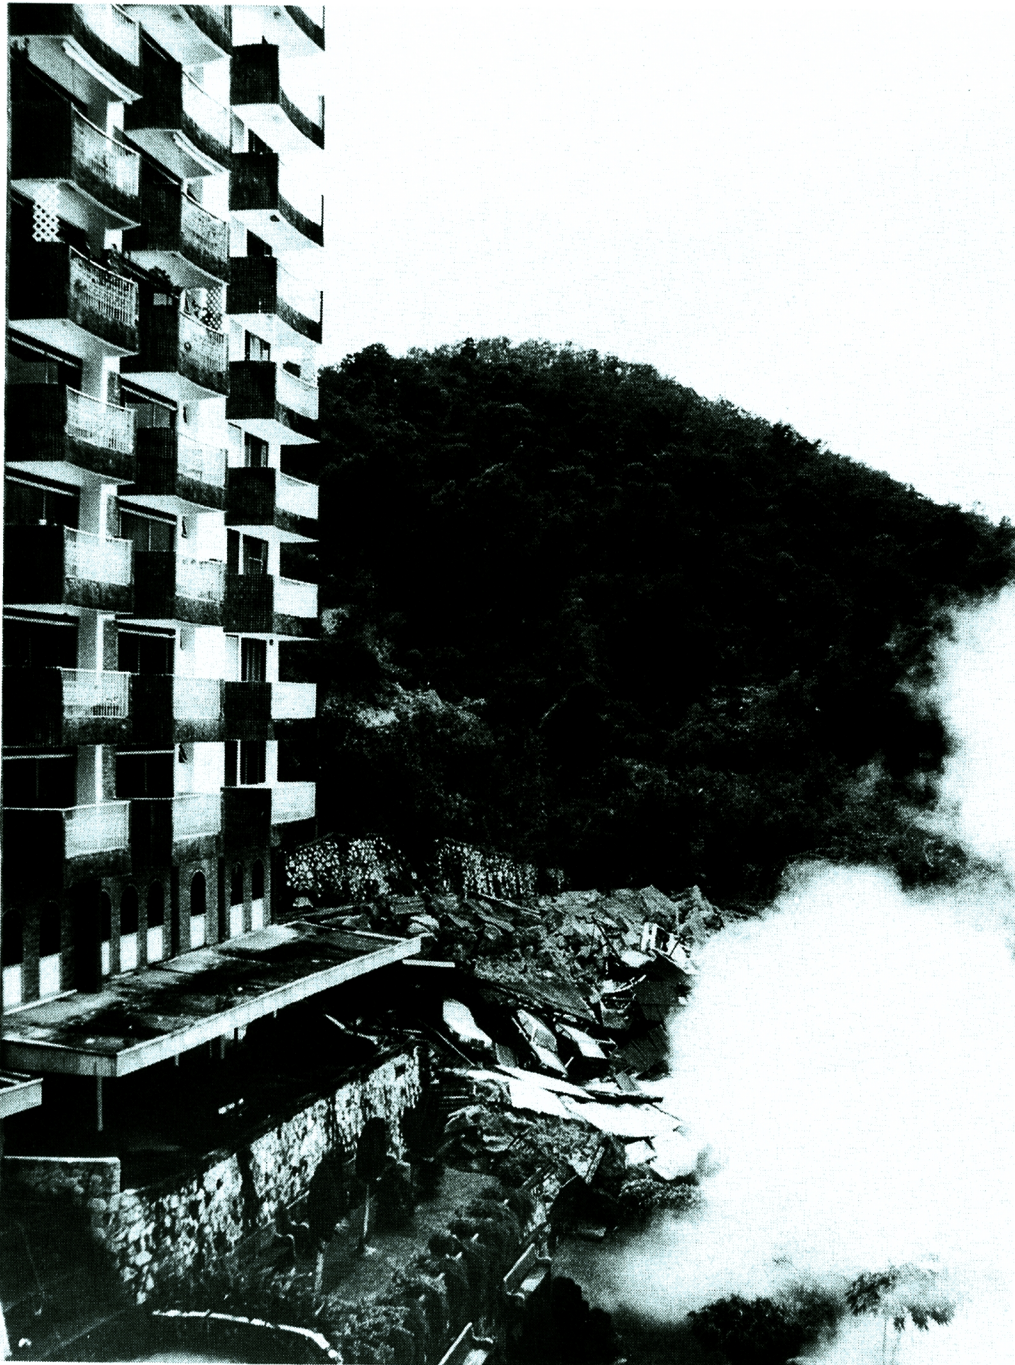
反し、後者に写る遠ざかりつつある煙は白色である。Photo 1 に一部が写っていた当棟は、Photo 7 では既に消え失せ、覆い屋根の下にあった自動車数台が盛り上がった土塊と共に当棟の方向に放り出された様な状態になっている。

Photo 7 Slid slope and collapsed retaining wall behind the building, 3 minutes after toppling.

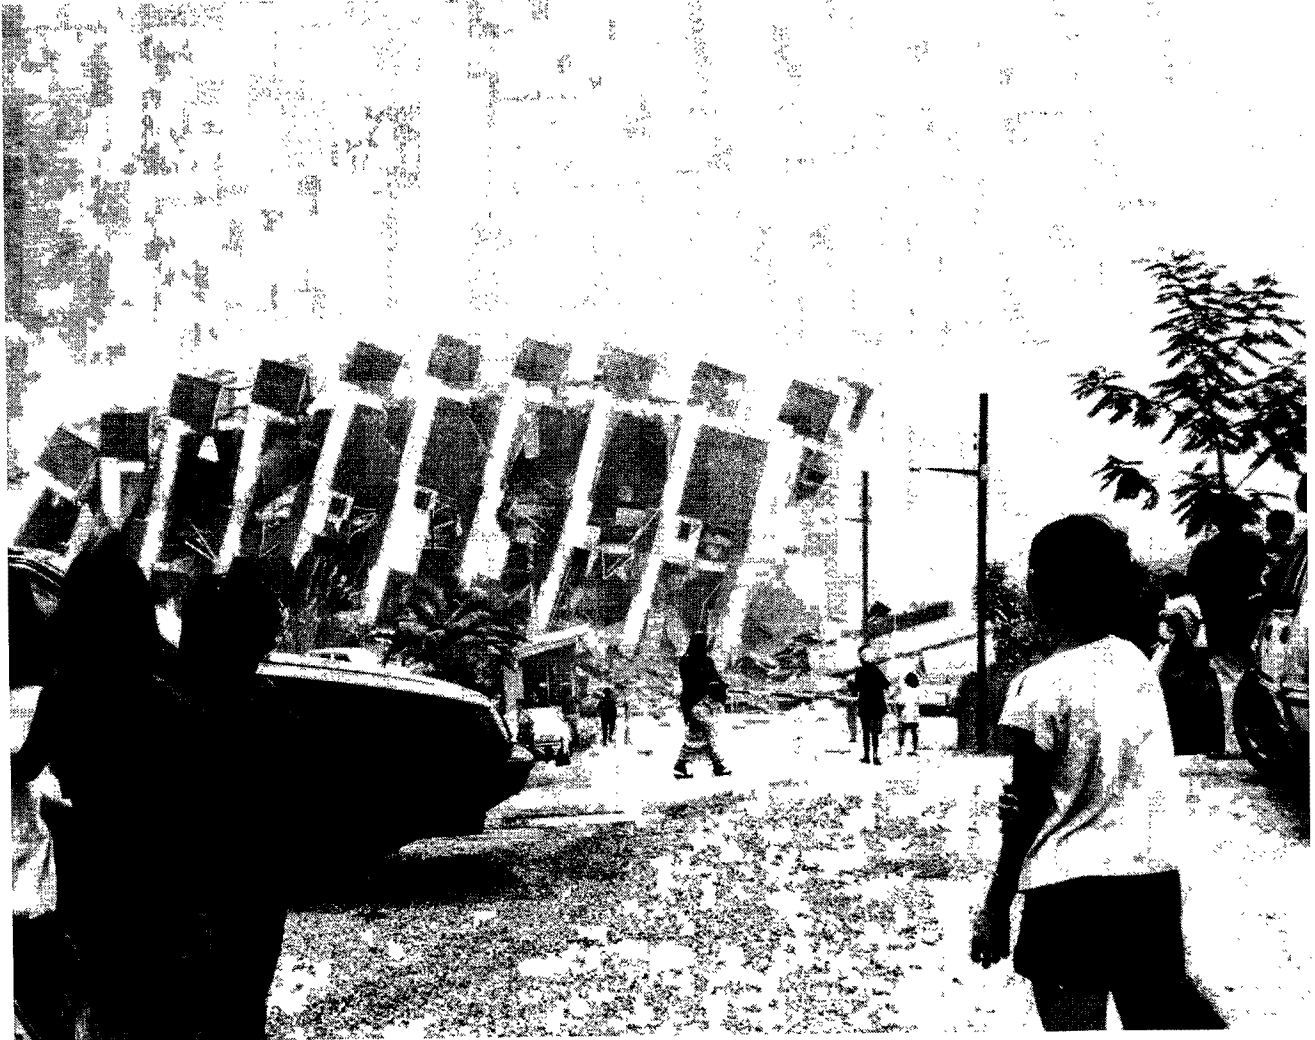
Photo 8 は倒壊後、道路へ出て当棟を写したものと考えられ、まだ白煙があがっている。右端が建物頂部で、各階の床レベルが90°以上回転し、ほぼ平行の状態で倒壊してしまっている。

Photo 8 Collapsed building.

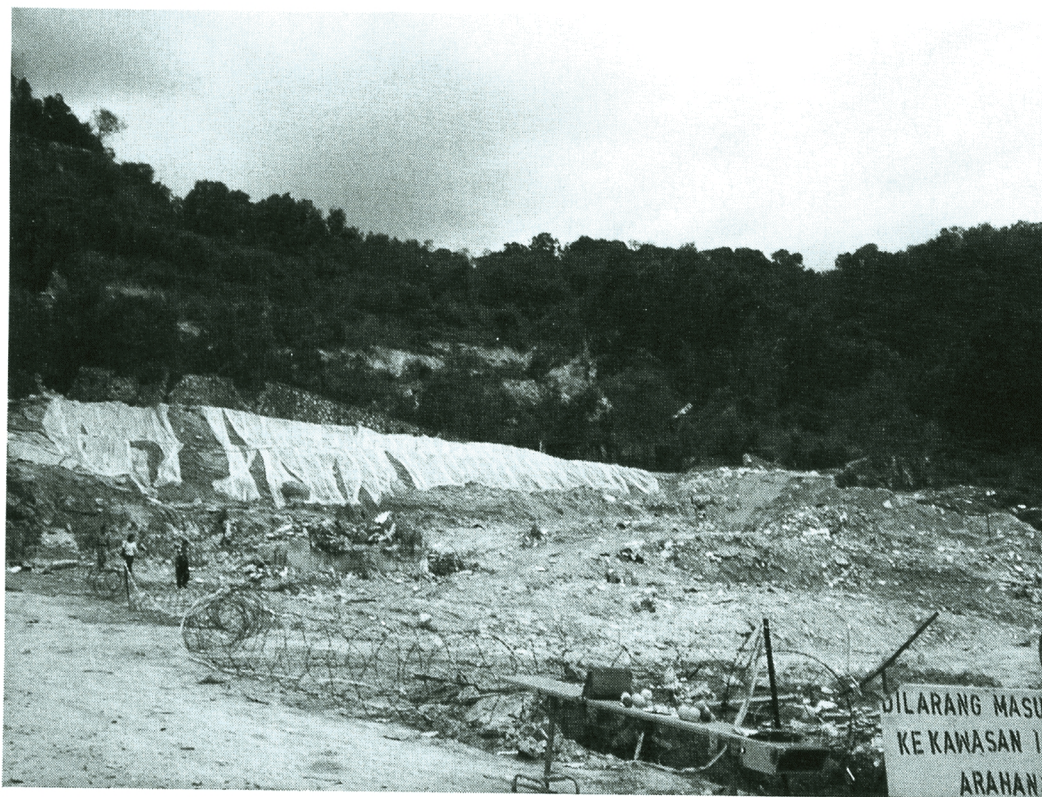
Photos 9~11 は16日後に筆者が撮ったものである。そのうち、Photo 9 は当棟撤去後の被災地で、地すべりの生じた斜面と崩れた擁壁がビニール覆いの後方に見える。Photo 10, Photo 11 はそれぞれブロック2およびブロック3で中央が階段、最下階が壁の少ない駐車場になっている。

Photo 9 Site of collapsed building, fortnight after toppling.

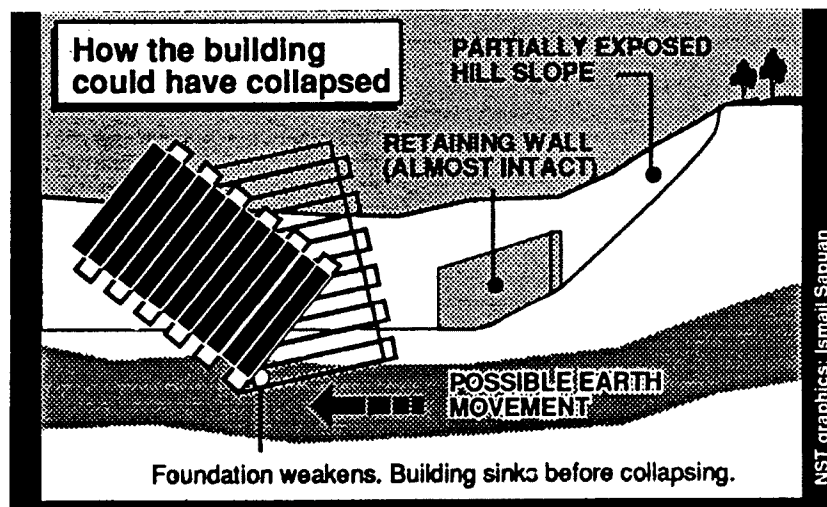
建物倒壊のメカニズムに関して当地の新聞に掲載された模式図を Fig. 7 と Fig. 8 に示す。これらは、上掲の図とは反対方向を見たときの断面を示している。いずれも、地すべりを倒壊の主因としながらも、後者では、流れだした泥が地下駐車場の柱を押し倒し、建物基礎を移動させたことも指摘している。(New Sunday Times, 1993. 12. 26でも言及)

Fig. 7 Mechanism of the building collapse assumed in "New Straits Times", Dec. 13, 1993.

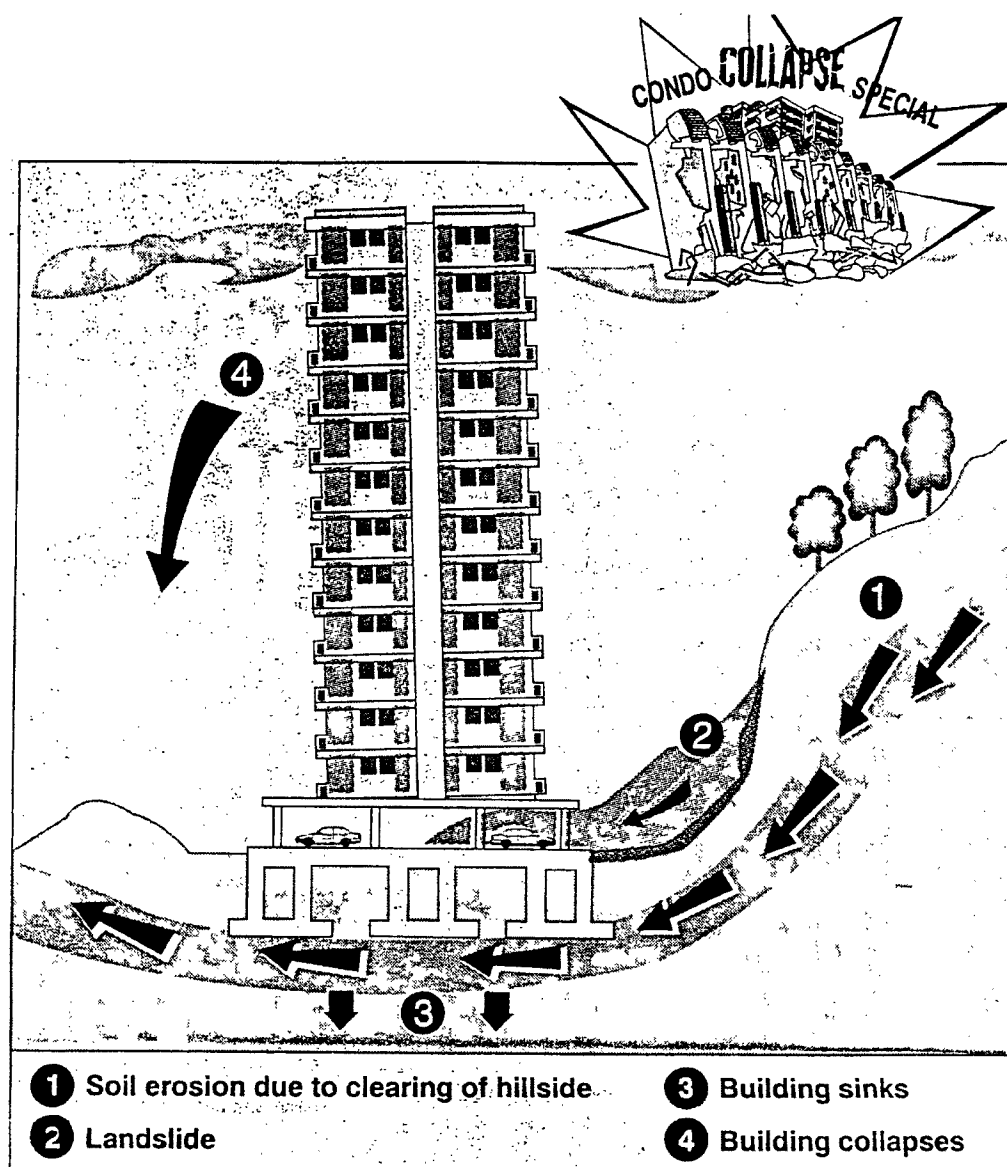
Fig. 8 Mechanism of the building collapse, assumed in "The Star", Dec. 15, 1993.
