兵庫県南部地震による建物被害

鈴木 祥之

**DAMAGE TO ARCHITECTURAL STRUCTURES FROM
THE 1995 HYOGOKEN-NANBU EARTHQUAKE**

A large number of architectural structures suffered greatly from the Hyogoken-Nanbu Earthquake of January 17, 1995. From a detailed survey of disastrous damages in Chuo Ward of Kobe, general characteristics of seismic structural damages are outlined. The collapse or lost of a specified story at midheight is remarkable failure type for reinforced concrete structures.

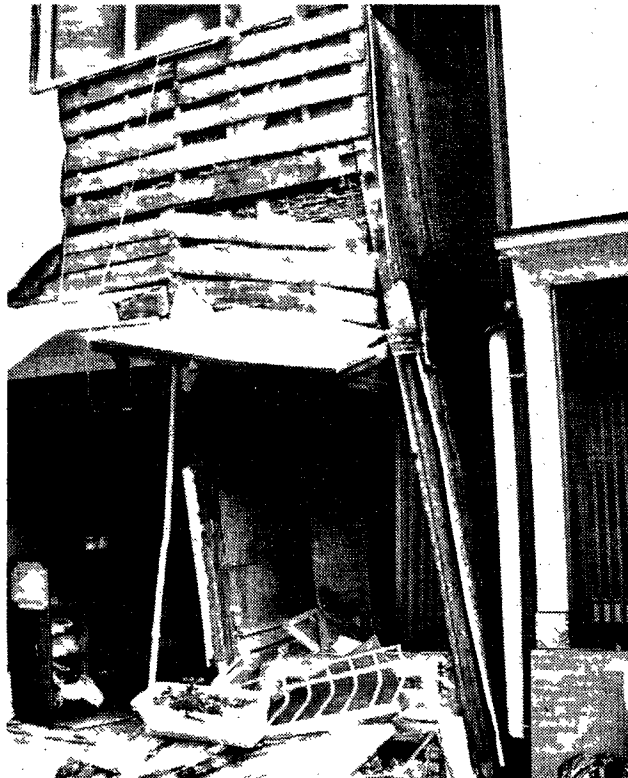
間口の狭い1戸建て住宅では、桁行方向には壁が配置されるが、梁間方向には壁を十分に配置することが

できない、特に、道路に面した1階部分には出入り口と窓が設けられるため、壁を配置する余裕が無いため、1階部分が梁間方向に傾斜、倒壊している (Photo 2)。

木造建物の破壊の形態で最も多いのは、1階部分の傾斜や倒壊である。通し柱の折れ曲がり (Photo 2)

Photo 2 Severely damage to a wood house with narrow wide at first story.

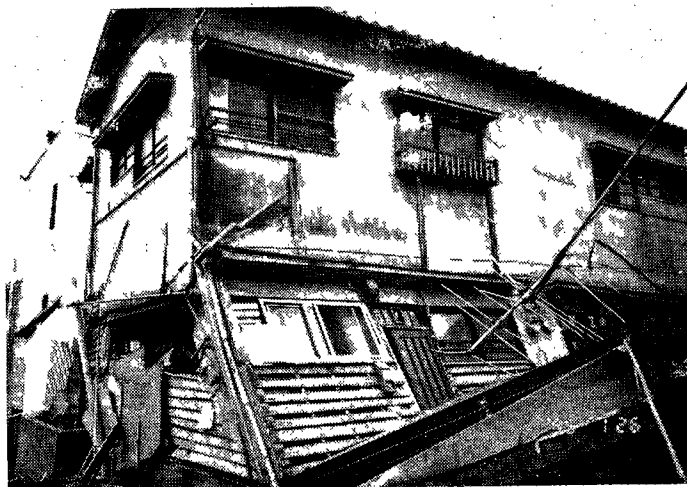
Photo 3のような木造アパートでは、1戸当たりの間口が狭く、間口の狭い1戸建住宅と同様に、1階部分に壁配置が不適切なため、総じて1階部分が長手(桁行)方法に傾斜あるいは倒壊している。

Photo 3 Collapse of inner-connected wood apartmenthouse.

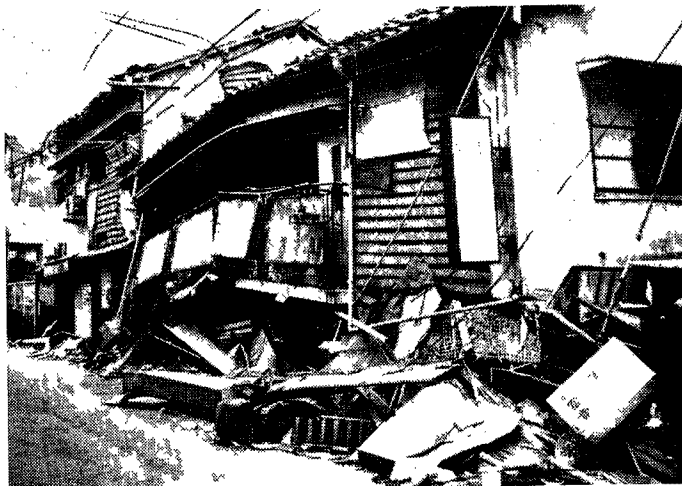
店舗併用住宅では、1階道路側に大きな開口部を設け、店内には壁が十分に配置されないため、1階部分が大変形を起こしたり、圧壊して全面道路に迫り出したり倒壊しているものが多数みられた (Photo 4)。同様に、1階部分を駐車場にしているピロティ形式の木造住宅で、1階部分が崩壊している例も頻繁に見かけた。

Photo 4 Collapse of wood houses with retail space.

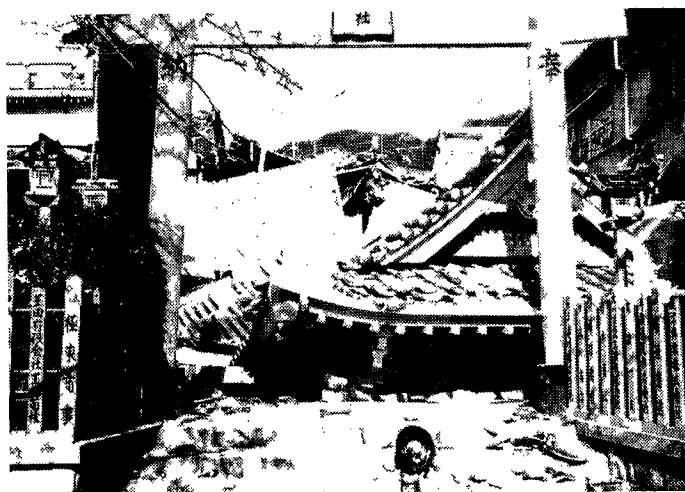
重い屋根を持ち、壁の無い神社建築は、Photo 5に見られるように完全に倒壊している)。

Photo 5 Collapse of a shrine with heavy roofing.

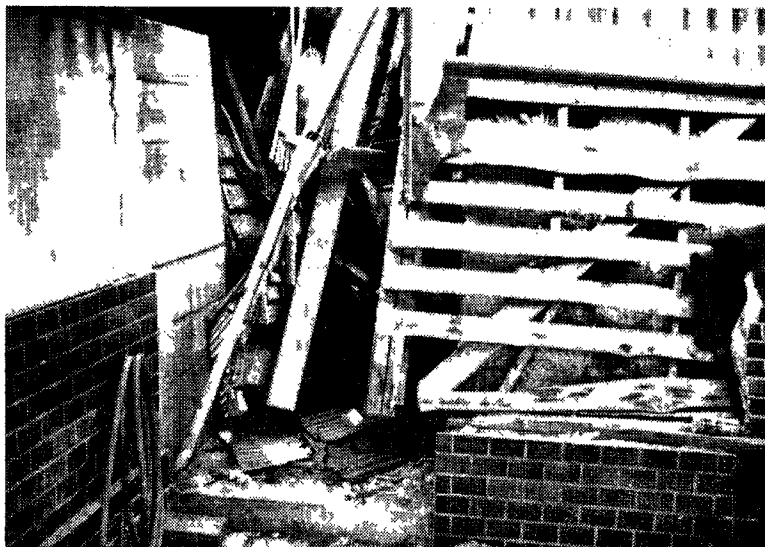
Photo 6 Failure of poor column-to-base connection.

や柱と胴差，柱と土台の仕口の破壊（**Photo 6**）によるものである。2階の南面に大きく開口部を設けたため，2階部分のみが大きく傾斜あるいは倒壊しているものもある。

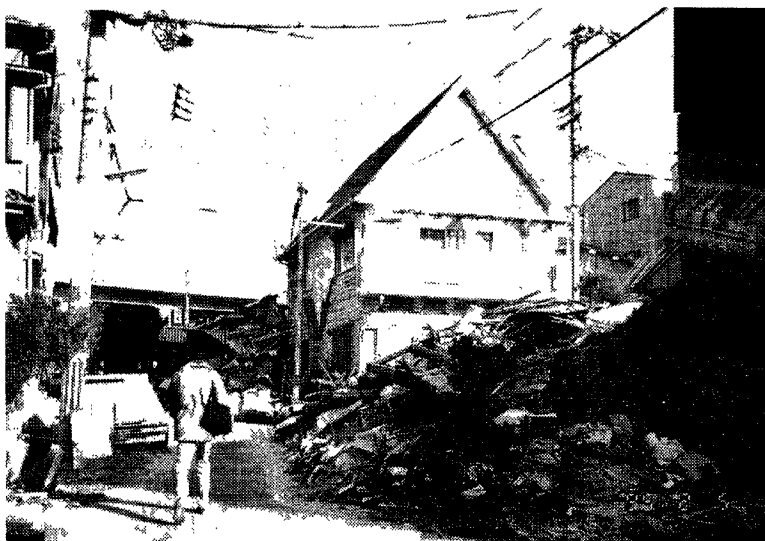
Photo 7 Minor damage of a new three-story wood house.

一般に，古い建物では，壁量が少なく，筋かいが無いものも多く，また仕口や継手が緊結されていないものが多い。一方，**Photo 7**のような新しい3階建木造建物は，建築基準法施行令により，壁量や接合部の金物補強などの規定が2階建のものより厳しいこともあって，概ね大きな被害を受けていない。

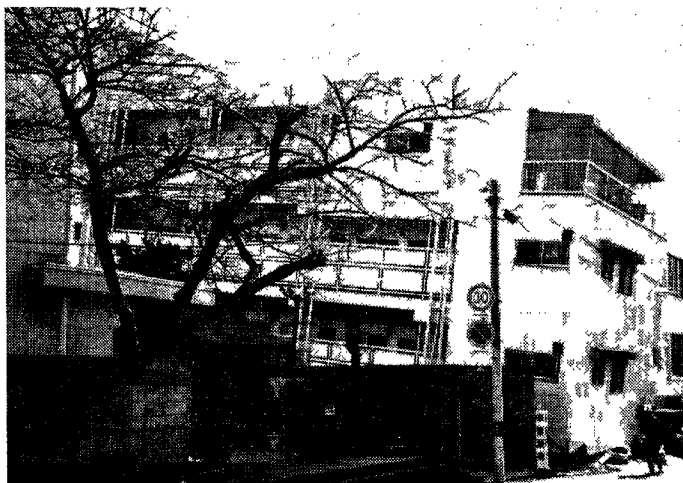
このようなピロティ形式の建物では、ピロティ部の水平剛性が上層部よりも小さく、この層に変形、損傷が集中した。また、ピロティ部の耐震壁が偏って配置されたためねじりが生じた。このようなことから、ピロティ部の柱が柱頭・柱脚で曲げ破壊を生じたり、せん断耐力の不足から崩壊している。

1層部分の崩壊による大破・倒壊した建物をPhoto 8~Photo 10に示す。Photo 8に示す建物は、1階部分が駐車場になっており、Photo 9のように1層の柱が圧壊して倒壊している。写真の柱の帯筋間隔は約11cmであった。

Photo 8 Apartment building with first story collapse.

従来から、ピロティ形式の立面的、平面的な剛性の偏りは構造計画上の問題となっており、新耐震設計法では、剛性率、偏心率に制限を設け、これを満たさない場合には必要保有水平耐力の割り増しを行うなどの配慮がなされている。しかしながら、新耐震以後に建てられた建物でもピロティ部が崩壊しているので、この構造形式の場合には、耐力や靱性の確保に十分な注意が必要となる。

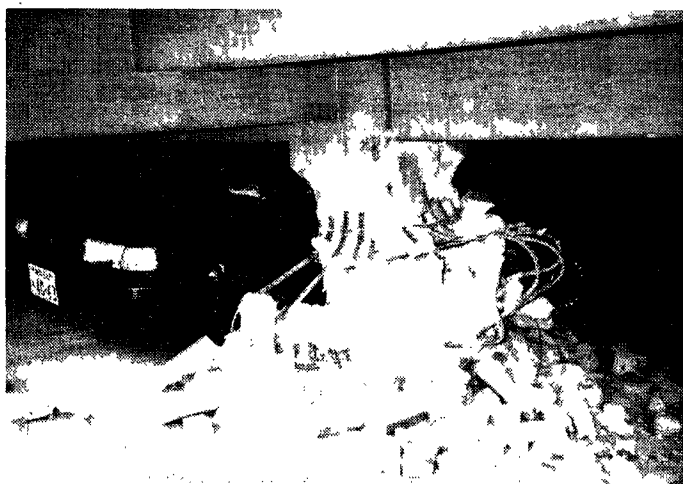
Photo 9 Crushed first story column of the building shown in Photo 8.

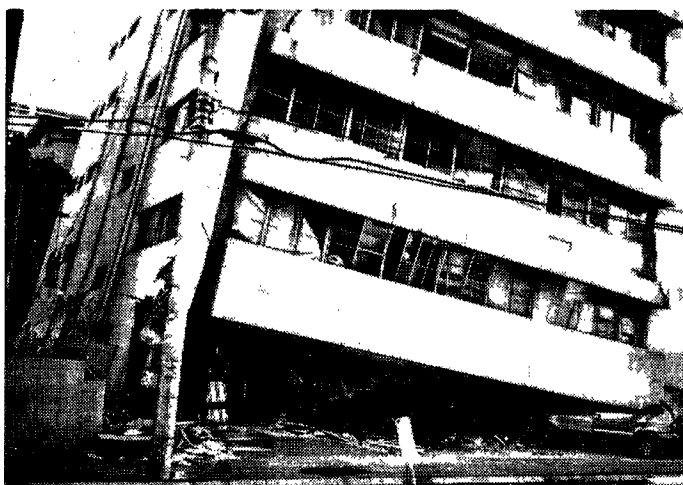
Photo 10 Collapse of the first story of 6-story building.

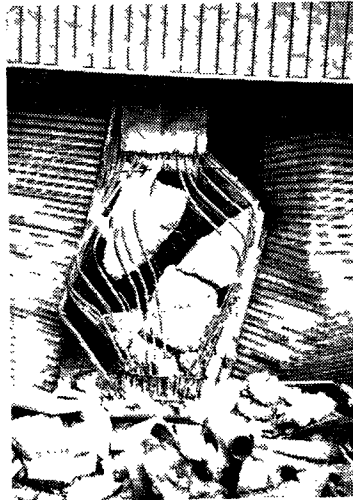
Photo 11 Shear failure of the first story column.

1階の柱、特に腰壁・垂れ壁が付いているいわゆる短柱がせん断破壊した建物も多い。このような破壊形式は新潟地震や十勝沖地震による被害で多く見られたため、1971年に鉄筋コンクリート構造計算規準が改定されている。従って、改定以前の建物では、柱のせん断補強筋量が少なく、その間隔も20~30cm程度となっており、せん断補強筋量の不足により柱が脆性的に破壊しているものが多く見られる (Photo 11)。

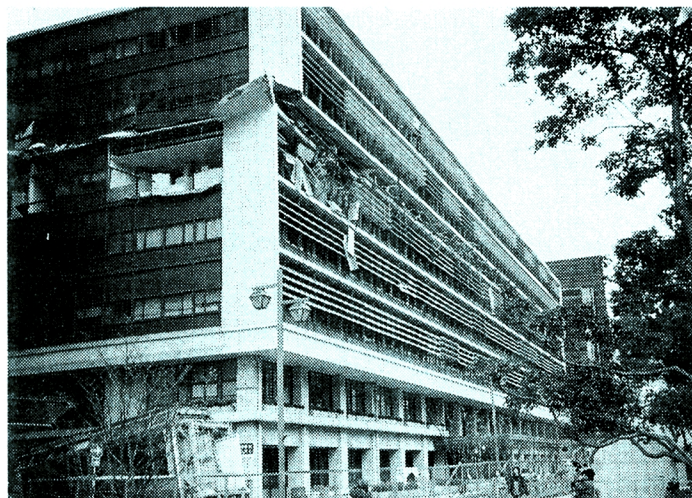
2) 下層部は鉄骨鉄筋コンクリート造で上層部は鉄筋コンクリート造のように構造形式が中間層で変更されている建物の場合に、構造形式が変わる層に被害が集中して層崩壊した。Photo 12はその例である。20m以上、31m以下の中高層建物で旧基準で建てられたものの多くはこの混用構造形式と考えられる。

Photo 12 8-story building with a collapsed 6th story.

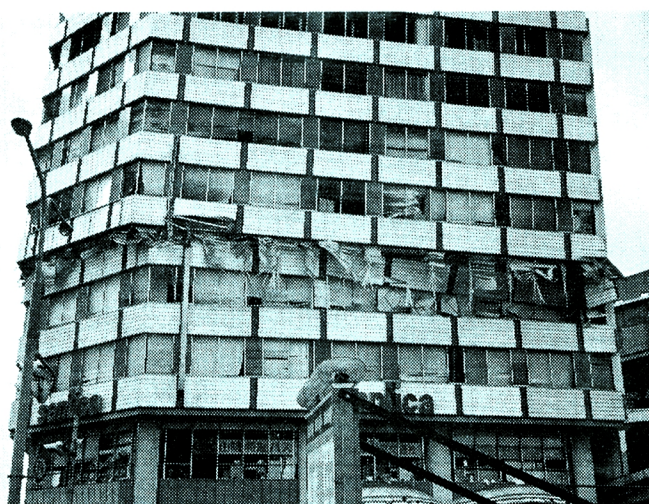
今回の兵庫県南部地震による建物の特徴的な崩壊形式として、三宮周辺の中高層オフィスビル群で中間層が完全に潰れた層崩壊を挙げることができる。中央区内で層崩壊した建物は、大破・倒壊した建物の10%以上になる。中間層が層崩壊したコンクリート系建物の写真をPhoto 12~Photo 15に示す。

Photo 13 9-story building with a collapsed 5th story.

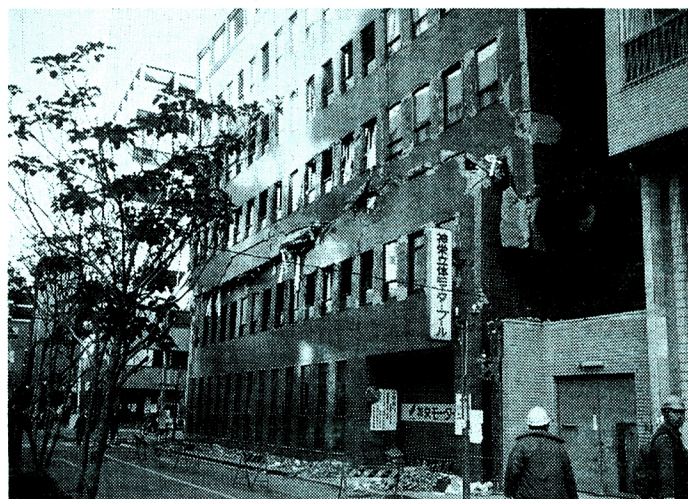
Photo 14 7-story building with a collapsed 3rd story.

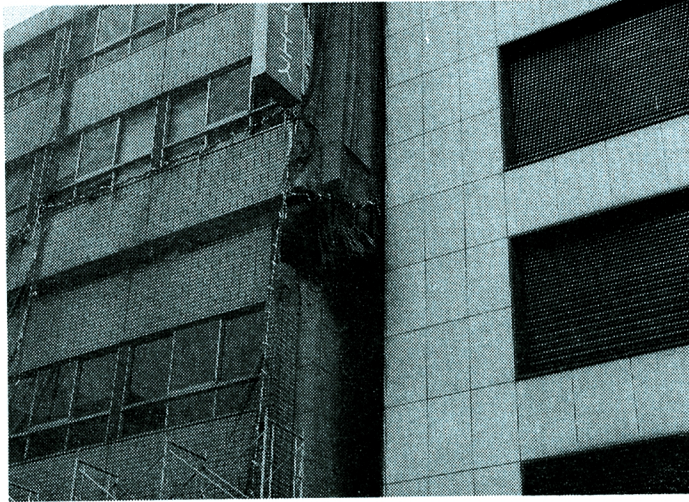
また、1975年以前の鉄骨鉄筋コンクリート造建物では、Photo 15に見られるような山形鋼を主材に帯板を腹材にした格子形SRC (非充腹形鉄骨) が多用されていた。この格子形SRC造が塑性変形能力を発揮

Photo 15 6-story building with a collapsed 4th story.

することなく崩壊したことも中間層崩壊の理由として挙げられる。

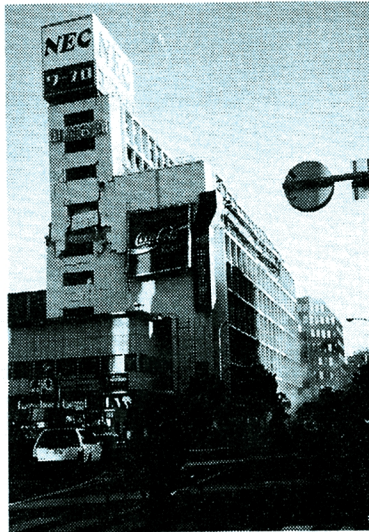
Photo 16 7-story building with a collapsed 5th story at setback.

Photo 16のように中間層崩壊した建物では、セットバックなどによる剛性率の変化が起因していると考えられるものもある。また、Photo 17に見られるようにセットバックしている建物の高層部に大きな被害

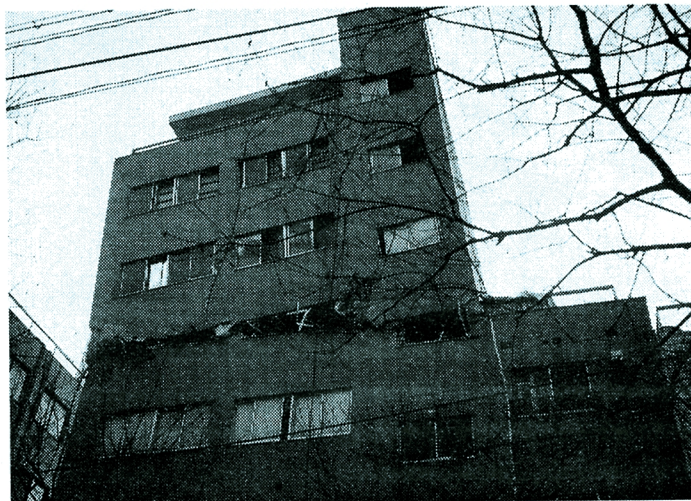
Photo 17 Collapse of upper stories.

が生じている。

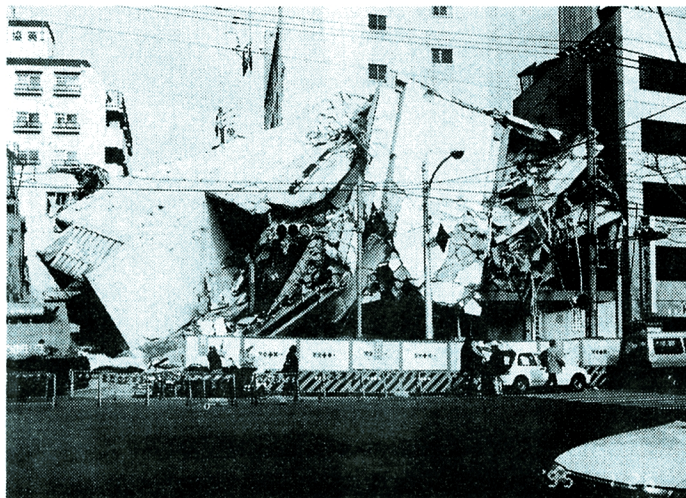
Photo 18 Collapse of 6-story building.

コンクリート系建物の被害パターンとして、**Photo 18**に見られるように原形を留めないような崩壊もある。ちなみに写真の左側に屋上階が落下している。また、**Photo 19**のような1方向に長い工場建物では、建物中央部が大きく崩壊したものもある。

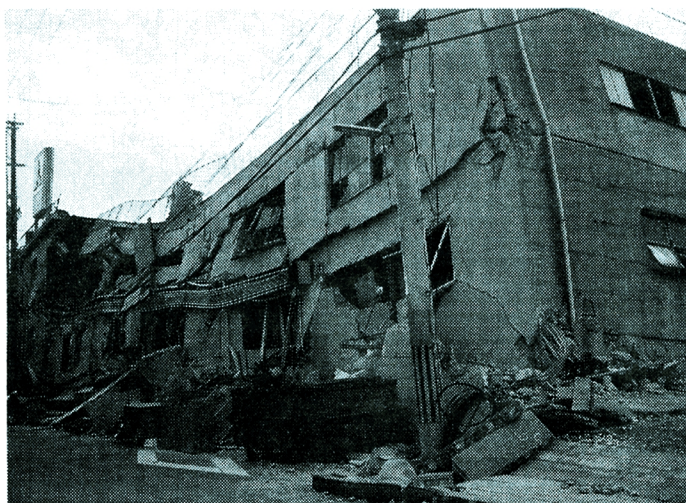
Photo 19 Collapse of a factory building.

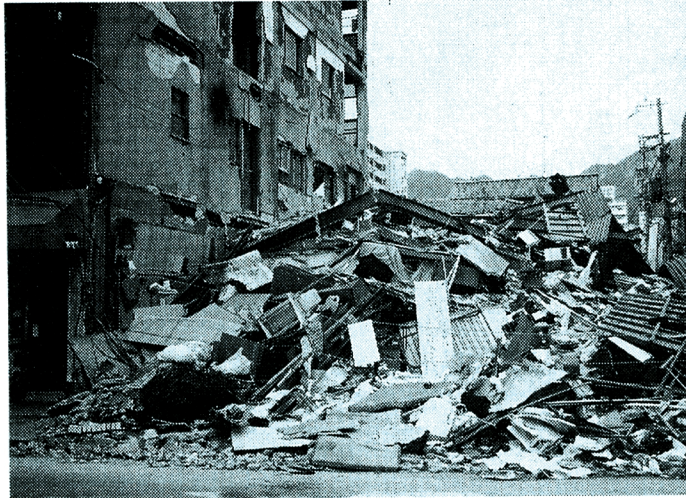
Photo 20 Collapse of 3-story steel structure.

鉄骨造建物も多くの被害を受けており、住宅あるいは店舗併用住宅などの間口が1~2スパンの小規模な軽量鉄骨造建物に大破・倒壊などの大きな被害が多く見られた (**Photo 20**)。これらの建物は、概して建設

年代が古く、部材あるいは柱脚部の腐食も著しいものが随所にみられ、またブレースや柱・梁接合部の破断などが破壊の原因となったと考えられる。事務所やマンションなどの中高層鉄骨造建物についても中破以上の大被害を受けた建物もある (Photo 21)。

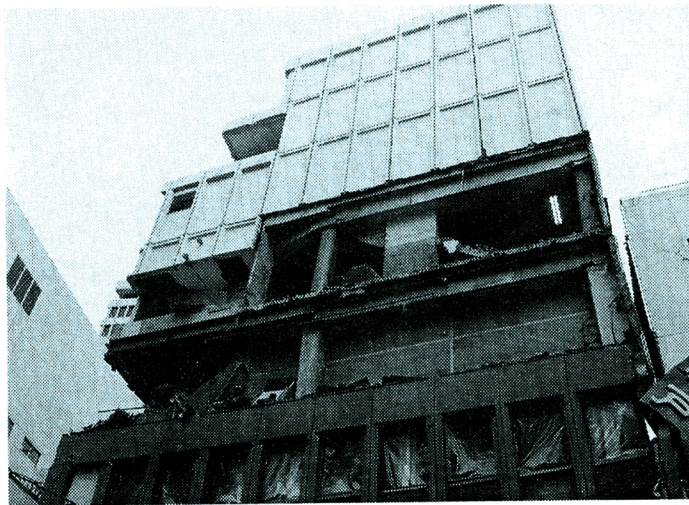
Photo 21 Steel structure with large deformation.

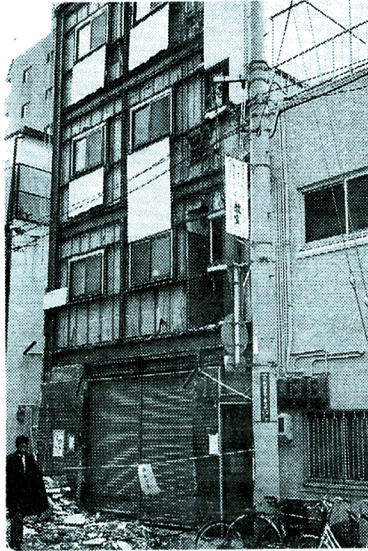
Photo 22 Steel structure with loss of cladding.

1) 鉄骨造建物は、大きな骨組の変形が生じるため、外壁や内壁が変形に追従できず剥離や脱落した例が多数見られた (Photo 22)。

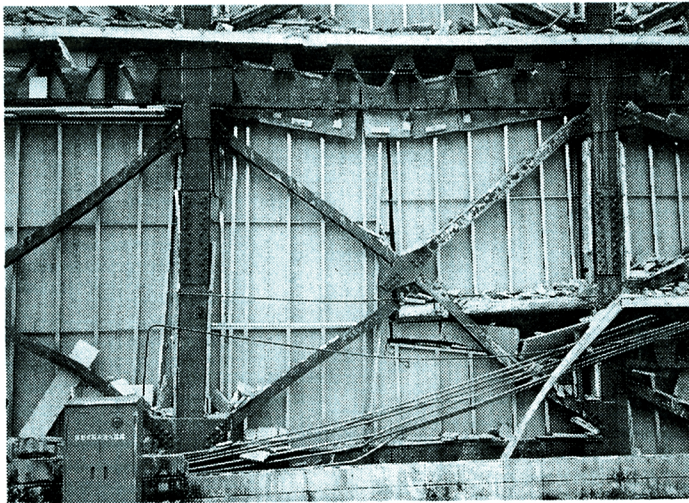
Photo 23 Failure of bracing members.

2) 鉄骨造建物では大きな水平力を負担するブレースの座屈や破断は多く見られ (Photo 23)、ブレースの座屈・破断により、Photo 24に見られるように大きな塑性変形を生じた建物もあるが、一方では、ブレースの座屈や破断に留まり、柱や梁の主要骨組には大きな被害を生じていない建物も多い。

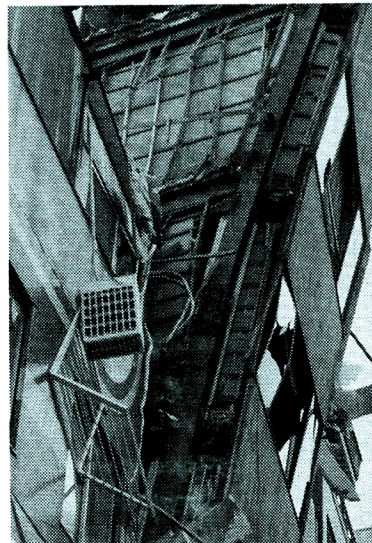
Photo 24 Steel structure with large deformation (failure of braces)

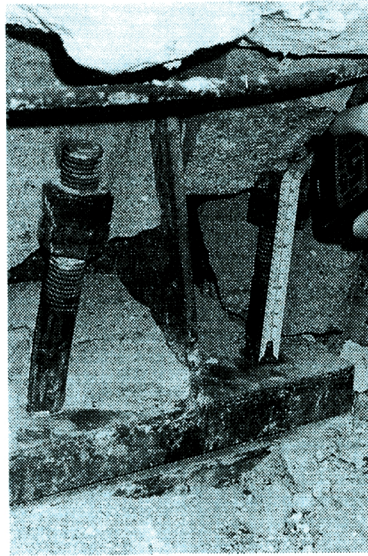
Photo 25 Pull-out of anchor bolts.

3) 隅柱脚部分が損傷を受けた建物も多く挙げられる。Photo 25は、1層柱脚部ベースプレートのアンカーボルトの抜け出しを示している。Photo 26のように1層柱脚部のアンカーボルトが破断し、柱脚が約1mほど横移動しており、1層が崩壊している。このように、アンカーボルトの破断や抜け出しによる1階柱の浮き

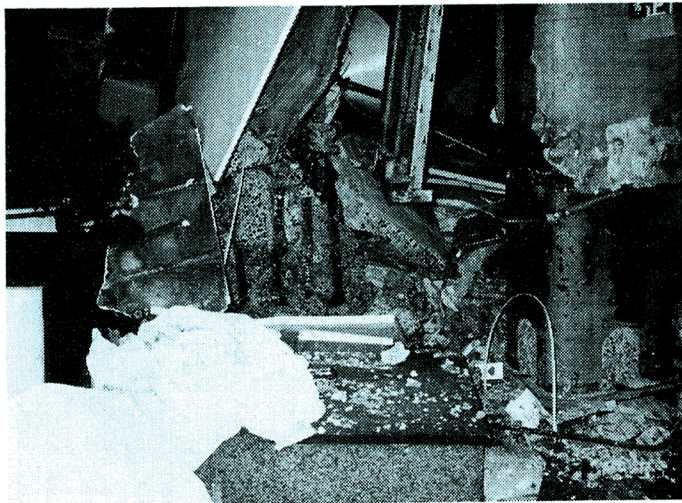
Photo 26 Failure of anchor bolts.

上がりや横移動が生じたことが、建物の傾斜や崩壊などの被害を引き起こした原因と考えられる。このような被害例から、地震の水平動による転倒モーメントのみでなく強い上下動があったことが推察される。

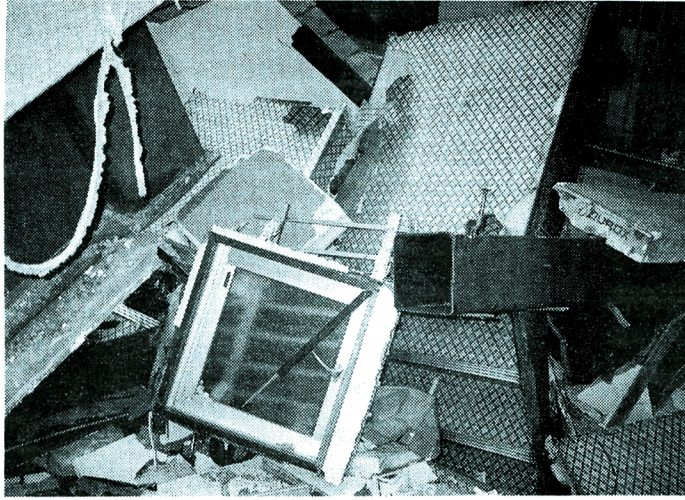
Photo 27 Failure at the top of column.

4) 大破や倒壊した鉄骨造建物の特徴として、まず、柱・梁接合部の破断が挙げられる。**Photo 27**は2階柱柱頭部における角形鋼管柱とダイヤフラム部との溶接部が破断し、2階部分から崩壊した例である。一般に、大梁端部フランジの溶接部破断 (**Photo 28**) や柱頭部の破断 (**Photo 29**) に見られるように、大きな曲げモーメントが生じる柱・梁接合部において、骨組の塑性変形能力が発揮されることなく破壊に至ったと考えられる。

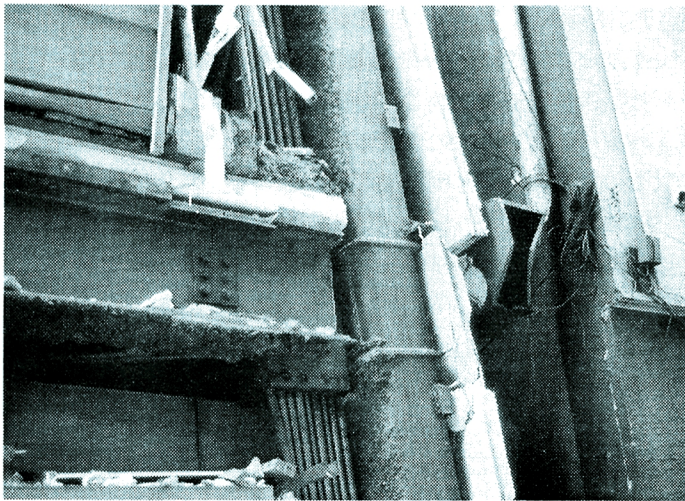
Photo 28 Failure of welded part at the beam end.

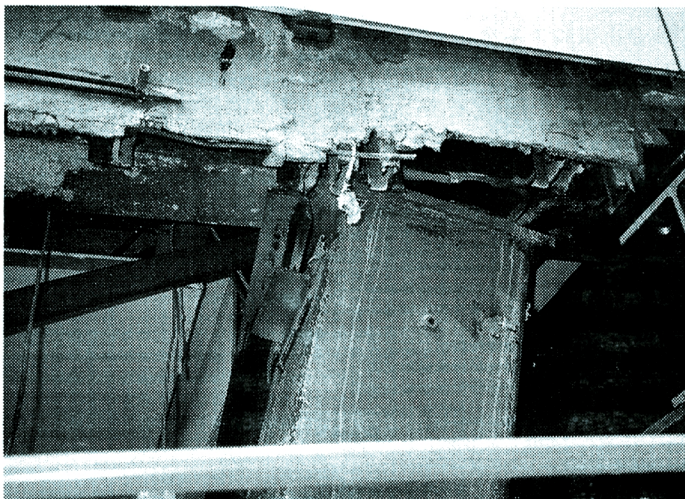
Photo 29 Failure at the top of column.
