1987年 Whittier Narrows 地震による都市型震害とその分析

URBAN SEISMIC DAMAGE CAUSED BY THE 1987 WHITTIER NARROWS EARTHQUAKE

By *Hiroyuki KAMEDA, Shirou TAKADA, and Tamaki MORITA*

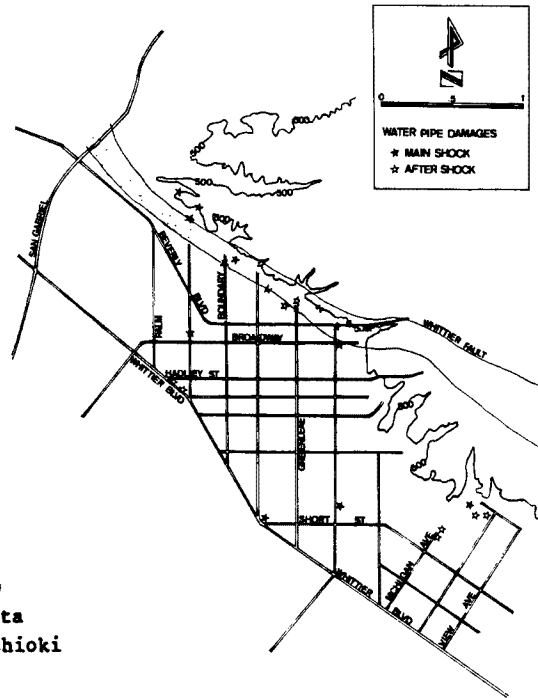
Fig. 6 Location of Pipe Breaks in the City of Whittier

Fig. 6 に Table 2 で示した管路被害の場所を全て示した。今回の地震に関する発震機構の調査・研究からは図中に示す Whittier Fault が直接に運動したものでない事が確認されている。従ってこれらの管路被害は断層運動によるものではなく、断層付近の地質構造の複雑さの要因によって地盤震動による被害が引き起こされたものと考えられる。

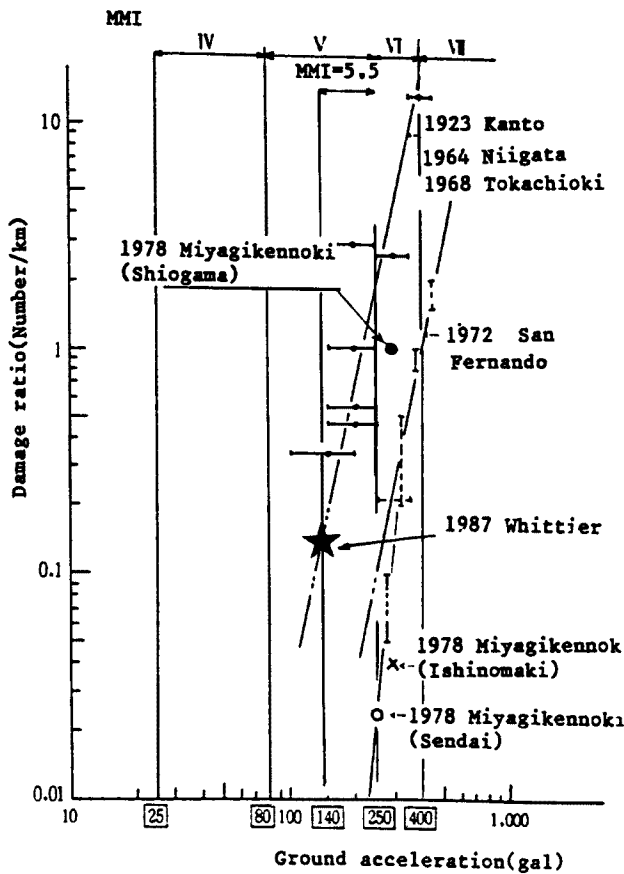
Fig. 7 Damage Ratio of Pipes per 1 km related with Ground Acceleration

配水管の総被害箇所数を Whittier 市における配水管の総延長 120 マイルで除すと 1 km 当りの破損数は 0.12 となる。MMI 震度階の VIII は日本気象庁震度階の V 程度に相当する。気象庁震度階と過去の被害地震における管路の被害率を示したものが Fig. 7 であるが、今回の地震による Whittier 市の被害率も同図の傾向に良く一致している事が知られる。
