1988年9月25日に串本町で発生した竜巻について

TATSUMAKI OCCURRED AT KUSHIMOTO, ON SEPTEMBER 25TH, 1988

By *Taiichi* HAYASHI

In the morning of Sept. 25th, 1988, the high wind caused many damages in the southern area of Wakayama. The damages distributed in a narrow belt for 10 km long and 0.6 km wide at maximum. Several high-school students were blown out by the strong wind of the Tatsumaki and one of them was seriously injured. The peak gust is evaluated as more than 50 m/s from the falling of tombstones in the cemeteries. The analysis of meteorological informations shows that the high wind of gustfront is also existed before the Tatsumaki.

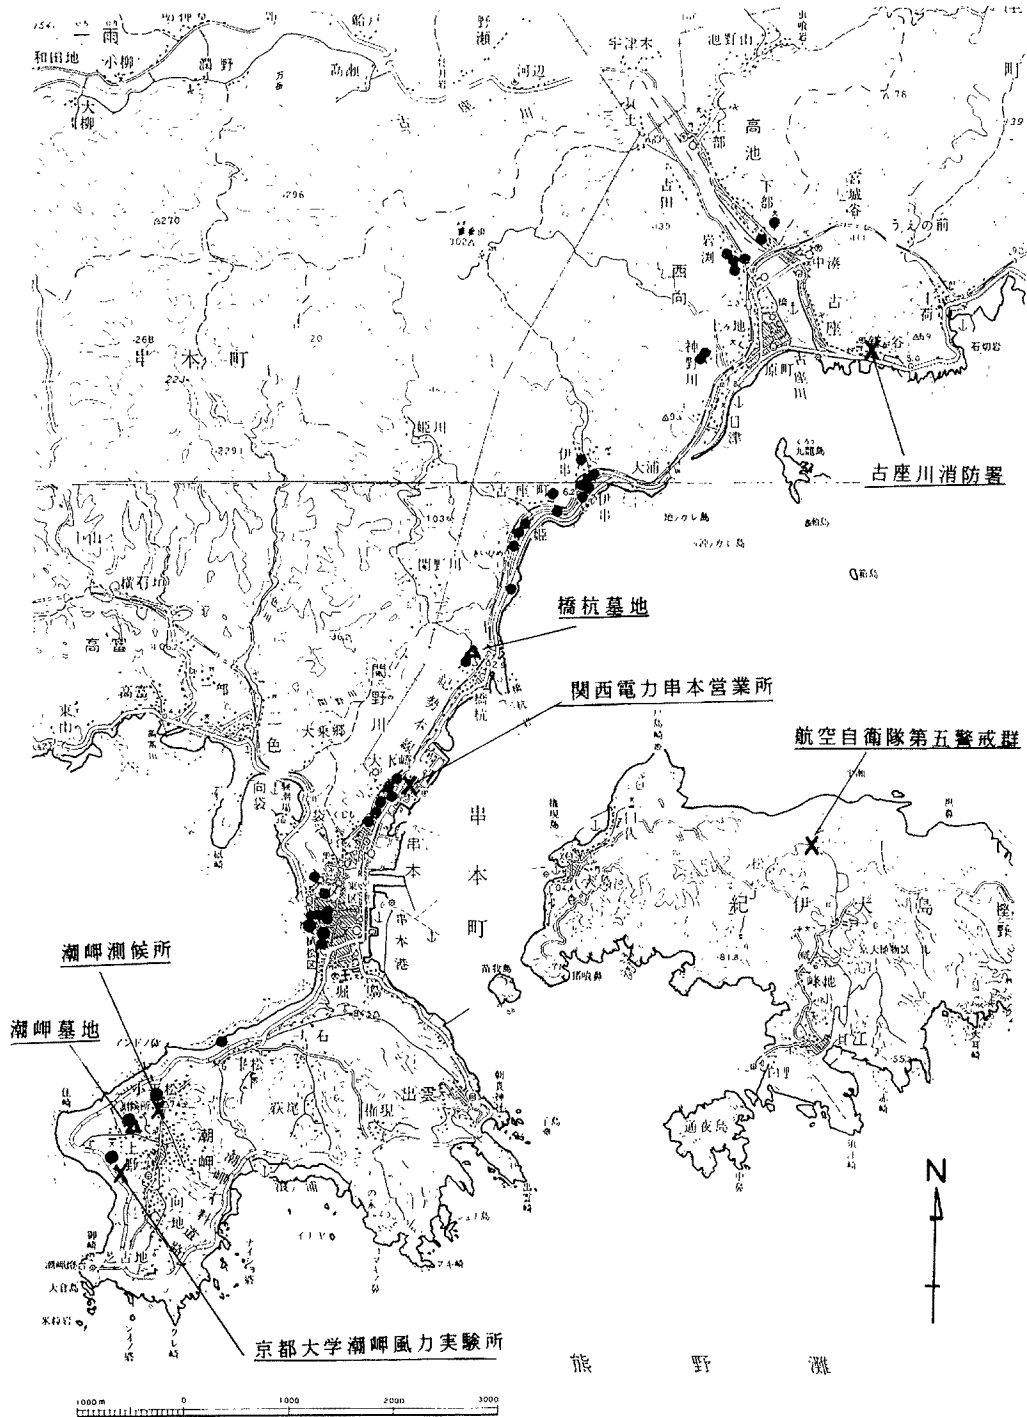
Fig. 6. Distribution of damages by the Tatsumaki. Black marks indicate the main damages. Marks of X indicate the station where the meteorological data are obtained. Triangles indicate the cemeteries at Shionomisaki and Hashikui, Kushimoto. The details are shown in Fig. 7.

この竜巻によって発生した被害の分布状況を示したのが、Fig. 6である。黒丸は、家屋の全半壊、電柱の屈曲、電線の切断などの被害の発生場所を示す。最初に被害が発生したのは、潮岬の台地の南西部であり、海岸から約100 m離れた民家の風下側の屋根瓦が吸上げられ、吹き飛ばされたものである。潮岬西部を北北東に進み、一旦海上に出た。串本町植松地区に再上陸し、串本町の中心部を南西から北西に縦断した。JR串本駅の北の大水崎地区を通過後、今度は東海岸に沿って古座町に入った。古座町では、姫地区、伊串地区、神野川地区、岩淵地区で民家に被害が発生した。最終的には、古座川を越えた後、古座川町高池地区での被害を最後に、山間部で消滅したものと考えられる。

被害の発生箇所は、幅が狭い、細長い分布を示しており、その総延長は、10 kmに達する。被害発生の時間は、先に述べるような気象要素の記録や聞込調査から、信頼性のあるものを拾い出してみた。それによると、竜巻の被害発生場所のほぼ南の端である潮岬測候所において瞬間最大風速 39.6 ms^{-1} が吹いたのが、午前9時45分であった。また、ほぼ北の端である古座町岩淵地区で被害にあった人が、被害の発生と同時に時計を見ており、その話によると、時間は9時55分である。この時計の進み遅れはなかったことは、著者が確認した。これらのことから、10 kmの距離を10分で進んだことになり、平均的な移動速度は、毎時60 kmということになる。この移動速度は、室戸岬のレーダーで観測された雨雲の移動速度とほぼ一致する。しかし、竜巻の移動方向は、雨雲の移動方向より約 20° 北向きでありやや異なっている。

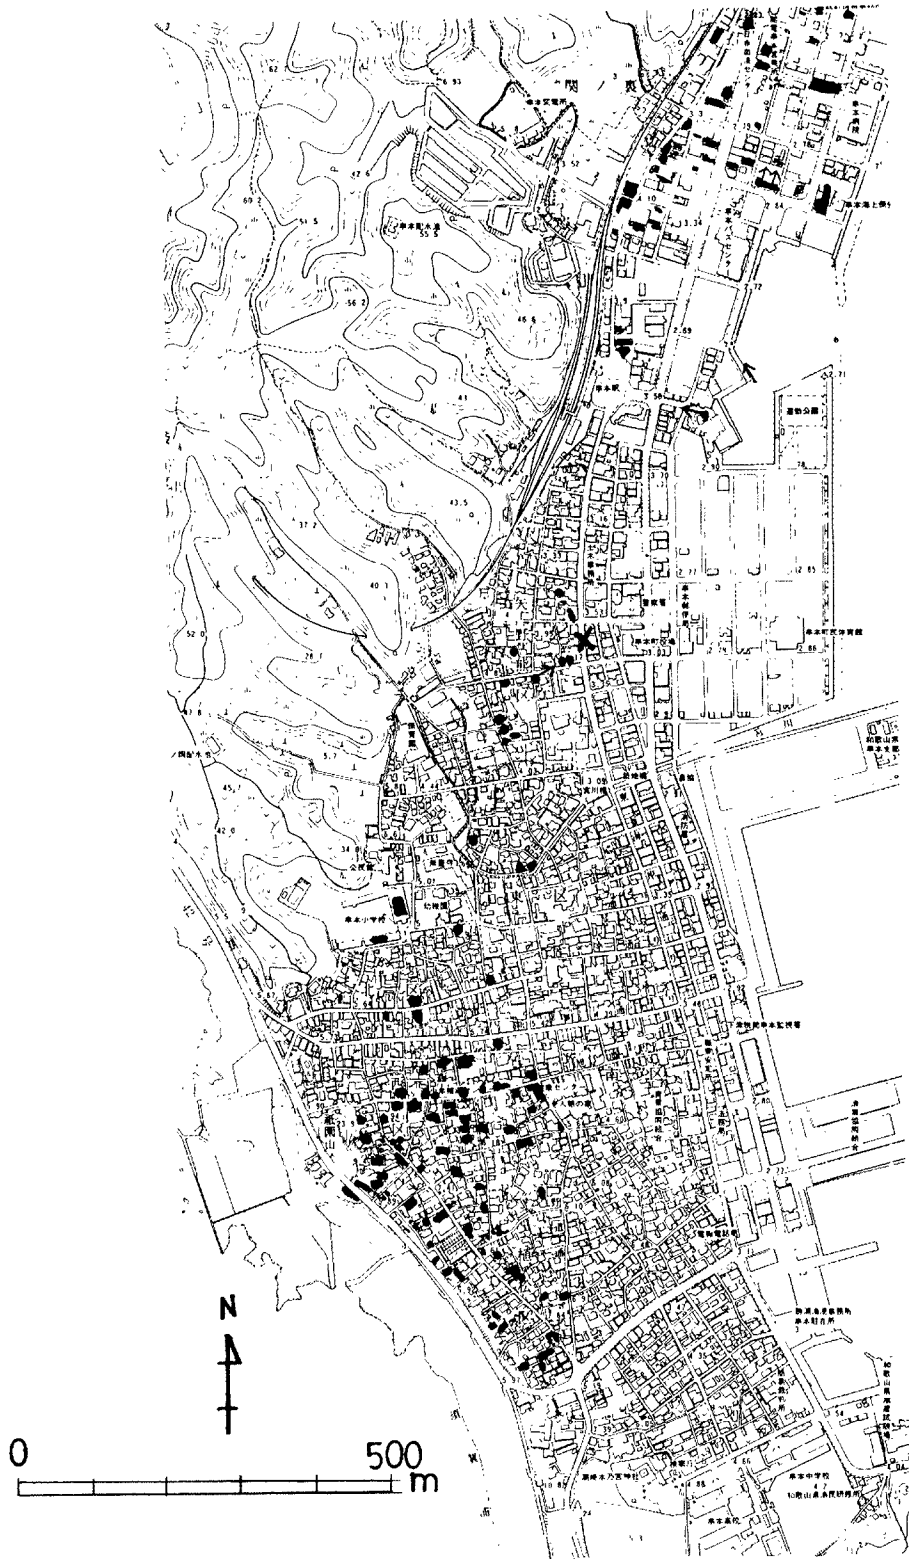
負傷者20名のうち、11名は、和歌山県立串本高校の生徒である。そのうちの9名は、当日開催される予定の運動会が中止になり、JR紀勢線で帰宅するために、学校から串本駅へ向かう途中で、竜巻による強風に遭い、吹き倒されて負傷したものである。うち1名は、全治1カ月の重傷であった。Fig. 7には、最も被害の数が多く、また被害の規模も大きかった串本町中心部の被害分布を示す。海上から再上陸した南西部と串本駅北の大水崎地区で被害が大きかった。高校生9名が、強風で吹き倒されて負傷したのは、Xで示す場所である。串本町中心部では、約200戸に被害があったが、大半は、屋根瓦が飛ばされたものや、窓ガラスにもものがあたって割れた被害である。Fig. 7から被害の発生の中は、最も広いところでは、300 mにのぼる。全壊したのは、潮岬の大工小屋 (Photo 1) や、JR串本駅の北の大水崎地区の魚加工場 (Photo 2)、自動車整備工場 (Photo 3) などである。これらの建物は、いずれも、トタン張りの建物であり、構造的にはあまり強い建物ではなかったと推定される。古座川町では、チップ工場の建物 (木造、 $10 \text{ m} \times 5 \text{ m} \times 4 \text{ m}$) が全壊したが、その建物は、地面に基礎を残したまま、建物上部すなわち屋根と壁のみが、3 m程度上空へ持上げられ、空中で一回転した後にすぐ横に落下した。建物の内部にあった木材の皮を剥ぐ機械は、まったく無傷であった (Photo 4)。この被害は、竜巻通過時に急激に気圧が下がったために、建物の内部と外部に気圧差が生

Fig. 7. Detailed distribution of damages in the downtown of Kushimoto, in Fig. 6. The black marks indicate the damaged houses.

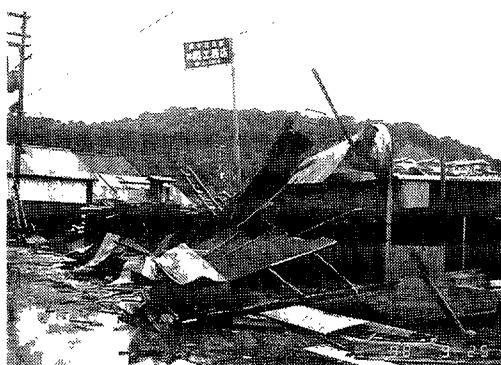
Photo. 2. Completely Destroyed workshop of fish processing (Ohminaki, Kushimoto).

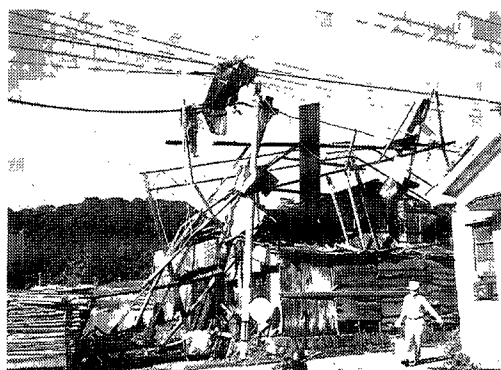
Photo. 4. Completely Destroyed workshop of wood chip processing (Takaike, Kozagawa).

じ、この気圧差のために、建物が基礎から切り離されてしまったものと考えられる。同様な被害は、1978年に東京で発生した竜巻の際にも報告されている^{3),5),7)}。船舶の被害は、竜巻が潮岬から、一旦海上に出て、再度上陸した付近の漁港に引揚げられていた漁船が、強風のために転倒したものである (Photo 5)。そのなかで、木造の伝馬船一隻 (長さ5 m) が、国道42号線を越えて、約50 m東の民家に飛びこんだことが報告されている。その他の被害としては、Photo 6に示すように、電柱が途中から折れてしまったり、強風によって飛ばされたトタン板が、配電線や電話線に引掛かったために切断され、串本町では約3000戸が停電、30戸の

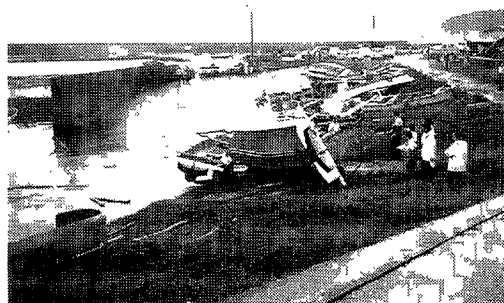
Photo. 5. Turnover of fishing boats (Suga, Kushimoto).

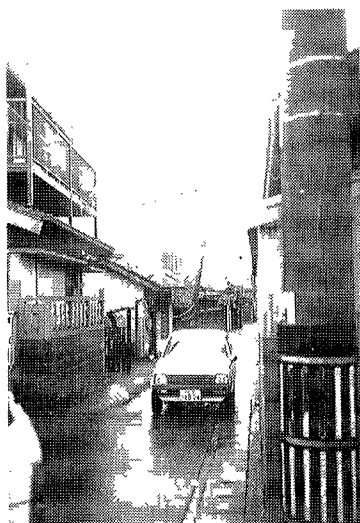
Photo 6. Break of an electric-light pole (Kita, Kushimoto).

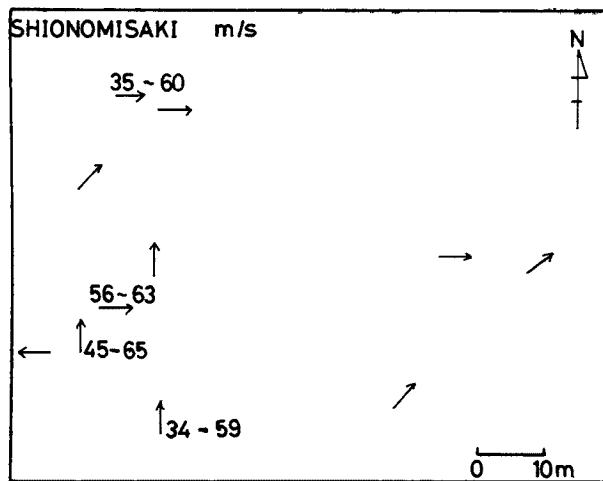
さらに、転倒した墓石の近くで、倒れなかったものについても、同様に考えると、今度は、風速の上限値が得られることになり、ある巾をもって、風速の推定ができることになる。潮岬と橋杭の墓地の、墓石の転倒の被害の分布を Fig. 14, 15 に示す。矢印の方向は墓石の転倒方向、数値は推定された風速である。墓石の

形状によっては、抗力係数 C の値を決定することが困難であり、風向のみしか表示していないものもある。推定された風速は、 $30 \sim 60 \text{ ms}^{-1}$ である。しかし、この方法による風速の推定には注意が必要である。というのは、転倒方向が必ずしも風向を示しているとは限らないからである。墓石の一つの面に斜に風が吹いたとしても、墓石は一つの稜線を回転軸としてしか転倒しない。そうすると、墓石の転倒は、実際墓石に加わる風圧力の転倒方向の成分によって発生する。このため、風向と墓石の転倒方向が一致している場合以外は、ここで推定した風圧力は、実際に墓石に作用した風圧力より過小評価であると考えられる。したがって、風

Fig. 14. Wind direction and wind speed estimated by the turnover of tombstones at Shionomisaki cemetery.

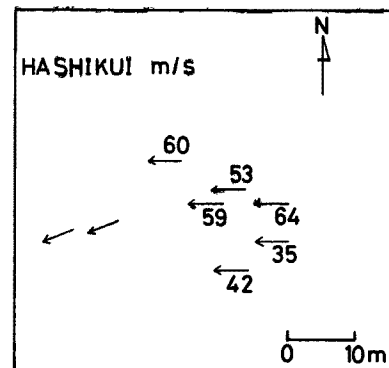
Fig. 15. Same as Fig. 16 except for Hashikui cemetery.

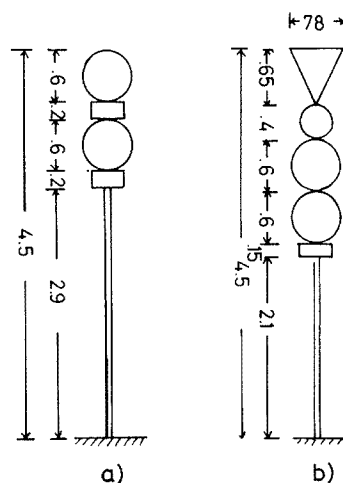
Fig. 16. Design and scale of road sign failed by Tatsumaki.

これを、実際の被害 (Fig. 16a), b) にあてはめてみると、推定される風速は、Fig. 16a) の場合が 24.9 ms^{-1} , b) の場合が 24.2 ms^{-1} という値が得られた。墓石の被害からの風速の推定の時の注意事項は、この推定の場合にも同じように当てはまる。
