## 超過洪水による中小河川の河道災害

### RIVER CHANNEL DAMAGE CAUSED BY EXCESS FLOODS IN SMALL TO MIDDLE SIZED RIVERS

By Yuichiro FUJITA and Haruyoshi KINOSHITA

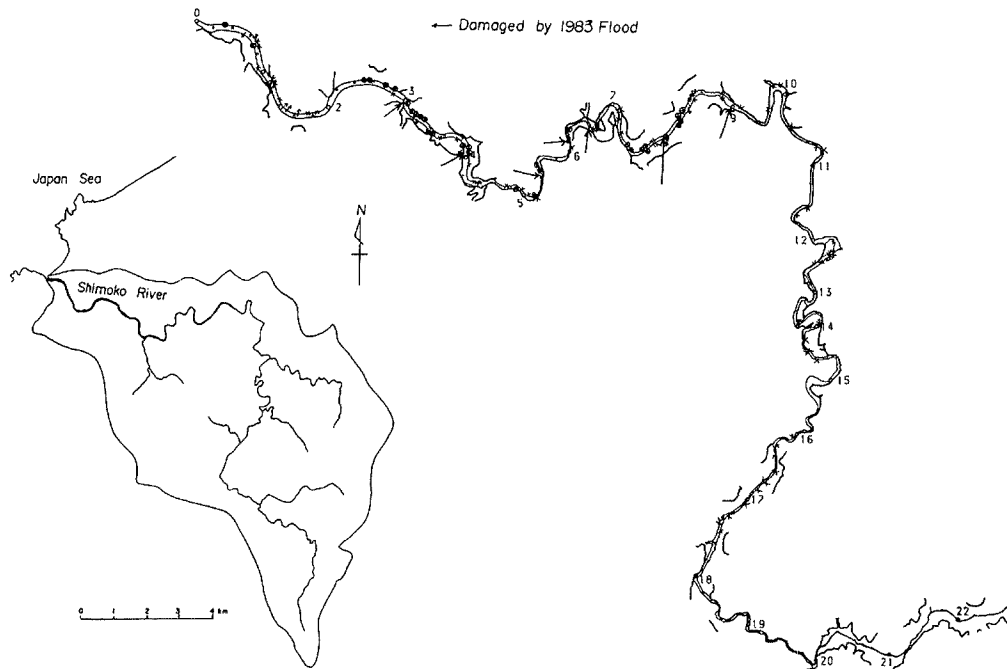
二級河川下府川は Fig. 1 に示したように、那賀郡金城町から浜田市に流れる流域面積58km<sup>2</sup>、流路延長約24kmを有する小河川であって、Fig. 2のような縦断形状をしている。下府川は7月15日の豪雨で Fig. 1 に記入したように全川にわたって護岸欠壊や堤防決壊が生じ、甚大な災害を受けた。同図には、1983年豪雨による主な被災箇所も空中写真から読み取って示しているが、今回の被災箇所はそれらを含み、さらに広い範囲に及んでいる。

Fig. 1. A plan of the drainage basin of the Shimoko River in Shimane Prefecture (• : damaged levee, × : damaged revetment by 1988 flood).

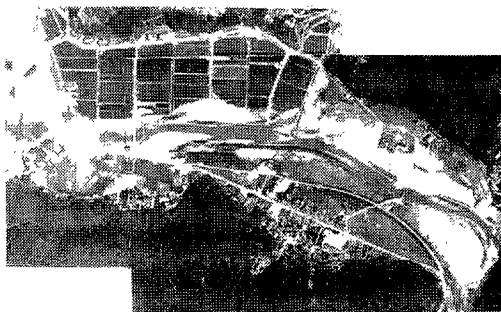
すなわち、河口から9kmまでの谷幅が広く、勾配が平均1/300の比較的緩やかな区間では有堤河道となっているために、Photo. 1 に示した7.5～9.0kmの区間のように、破堤を伴った洪水氾濫が起り、堤内田面が洗掘と堆積を被っていたり、Photo. 2 に示した3kmから下流の区間のように、辛うじて決壊に至らなかったが、出水中には大量の溢水によって広範囲の氾濫災害が生じていた。これら有堤区間の間の6.0～7.4kmの区間では谷幅が狭いために、現況河道に関係なく洪水流が谷全面を通過して田面に侵食あるいは堆積を生じている。前述の三面張りの護岸による耕地確保の努力はこうした区間の随所に見い出され、Photo. 3 のように、護岸の破壊とともにその上流部は局所的に大きく洗掘されている。しかし、堤内部は広い範囲で原形を留めているので、これを83年災害時の空中写真と比較すると、三面張り護岸が

Photo. 1. A flood plain damaged by overland flows with levee breach.

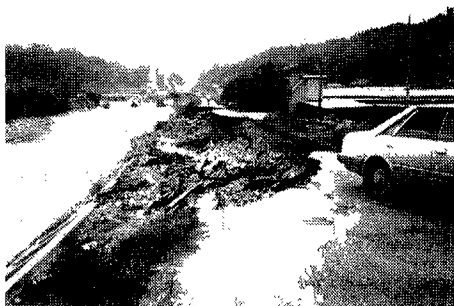
Photo. 2. A eroded levee at the downstream reach in the Shimoko River.

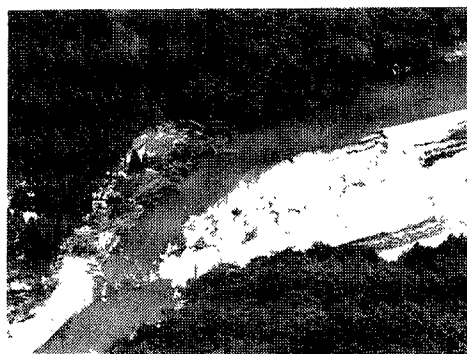
Photo. 3. Whole surface revetment broken completely by overtopping flow.

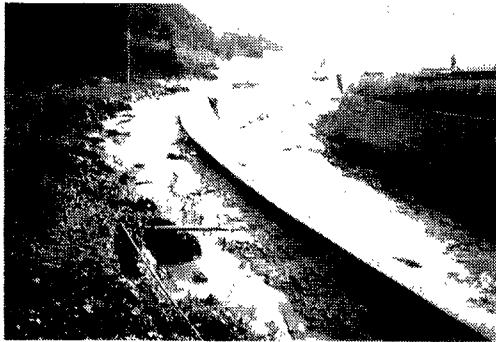
12 kmよりも上流では堀込河道となり、主たる河道災害は、護岸災害と洪水流が護岸上部を走るために起こる洗掘であって、両者は多くの個所で同時に生起しているが、強固な護岸の場合には **Photo. 4** のように後者のみが生じており、流速が大きい場合には **Photo. 5** のように護岸が倒れ込んで前者のみが発生している。こうした護岸が前方に傾いて裏込めが沈下するような被災は、**Photo. 6** に示した青川川のように他の河川でも生じていた。さらに、被災護岸が、**Photo. 7** のように、直立して大きなブロック壁のようになっていたり、倒壊して積み重なっていたり、あるいは流体力によって全体として対岸に寄せられていたことも認められている。このような状況から判断すると、大きなコンクリートブロックの練積

Photo. 4. Erosion of free board along the top of revetment.

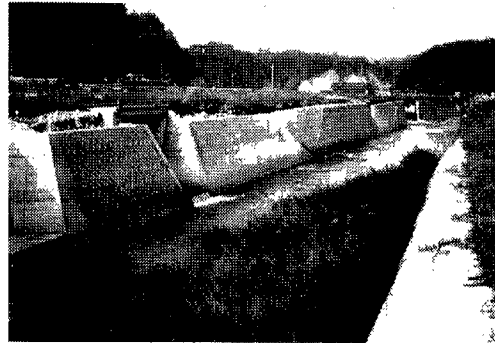
Photo. 5. Collapse of revetment produced by overflowing water.

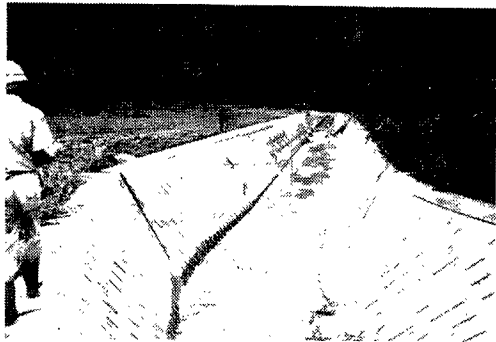
Photo. 6. Slightly damaged revetment in the Aokawa River.

実験結果から判るように、法勾配の急な場合では低流速でも溢水するだけで護岸が前方に起立して裏込めが沈下する被災の生じる可能性が示された。さらに、Run N4 のように河岸上の水流が高流速の場合にはこうした護岸の起立傾向が激化されることも見出された。こうした状況の護岸被災は、今回の洪水災害でも **Photo. 6, 7** に示した青川川のように随所で認められている。また、被災護岸が大きな板上のブロックとして壁のように直立していたり、倒壊して積み重なっていたりすることもよく見られたが、Run W4, N2, N4 ではそれらの状況がよく模擬されていた。こうした現象は、いずれも速やかに進行しており、溢水等のなんらかの原因による応力集中で護岸にクラックが入り、そのずれがかなり進行している場合には、高速流に曝された直後に倒壊・流失のような被災状態まで進んでしまう可能性が指摘される。

これを避けるためには法勾配を緩くしていくか、配筋等で護岸を増強していくしか現在のところ方法がないであろう。前者については、中小河川の多くは山間部を流れているために、河道用地と農地が競合していることが普通で、結局農地を削ることになるので施工は困難な場合が多いであろう。一方、後者も経済的な負担が増加することになるので容易ではないが、今後、中小河川への治水投資を一種の社会資本として蓄積していくためには、改修工事をかなりの超過洪水にも耐える恒久的なものとしていく必要があるため、この点について検討していく価値は十分あると考えられる。

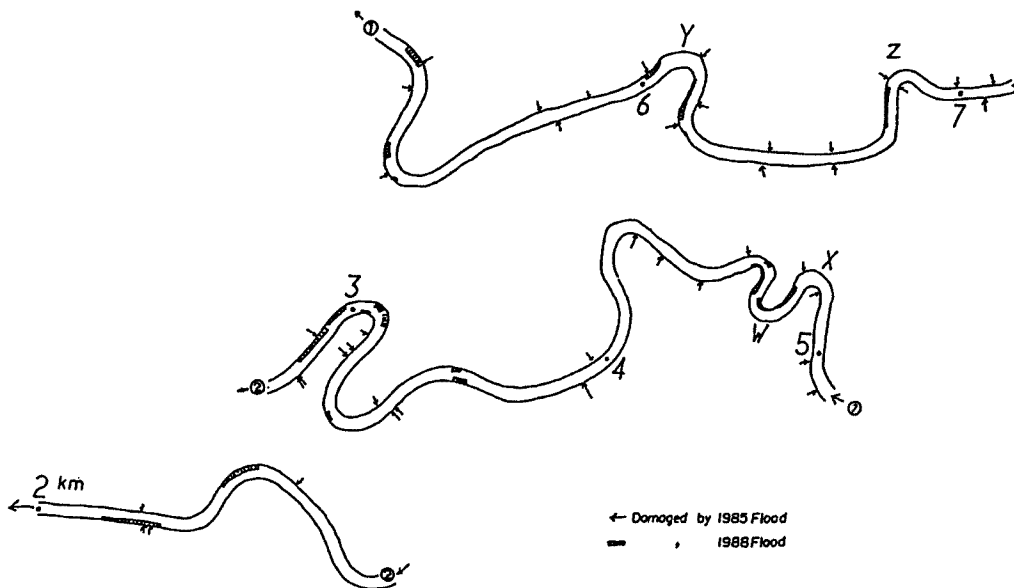
85及び88年の災害について井川川、矢原川のそれぞれ本川合流点から6.8 km、4.5 kmまでの被災箇所を比較すると Fig. 3, 4 のようになり、ともに流量が増加しているにもかかわらず、改良復旧によって河道が強化された結果、被災箇所は下府川などよりも限定されて局所的になり、かなり減少していることが判る。しかし、両災害の被災写真を比べてみた結果では、ほとんどの被災箇所は河道屈曲部であって、85年災害で壊滅的な被害を受けた箇所である。しかも、今回の被災箇所の大半は前回と酷似した被災形態、すなわち、護岸が完全に破壊された上で堤内地が多少とも侵食を受けている状況を呈していた。例えば、井川川では Photo. 8 のように弯曲部を溢れながら流れ下り、内岸に大量の土砂を堆積させつつ、護岸上部の余裕高部分や田面を侵食して、水衝部では Photo. 9 のように護岸を破壊している。また、合流点直上流部のショートカットの区間では、Photo. 10 のように、いずれの弯曲の水衝部でも、内岸側には緩弯曲にもかかわらず3ヶ所で護岸天端を越えるような土砂の堆積があり、逆に緩弯曲の外岸側では水衝部を中心とした護岸及び護岸上部の厳しい洗掘と用水路や橋梁の流失が生じている。一方、矢原川でも同一の箇所、水衝部の護岸を越えて洪水流が走り、大規模な護岸倒壊を引き起こすとともに、堤内地を激しく

Fig. 3. Damaged reaches in the Igawa River by 1985 and 1988 floods.

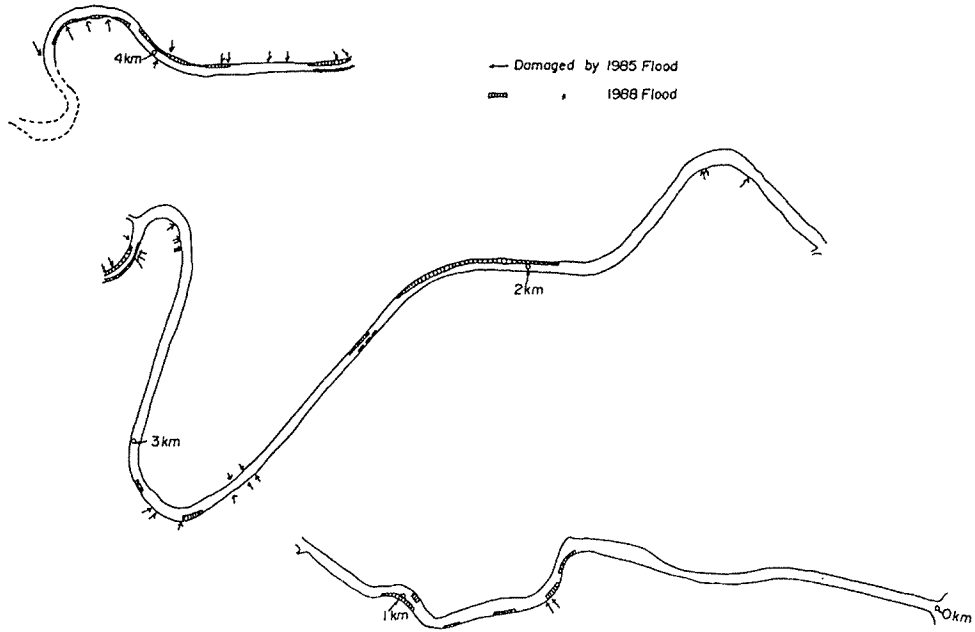
Fig. 4. Damaged reaches in the Yabara River by 1985 and 1988 floods.

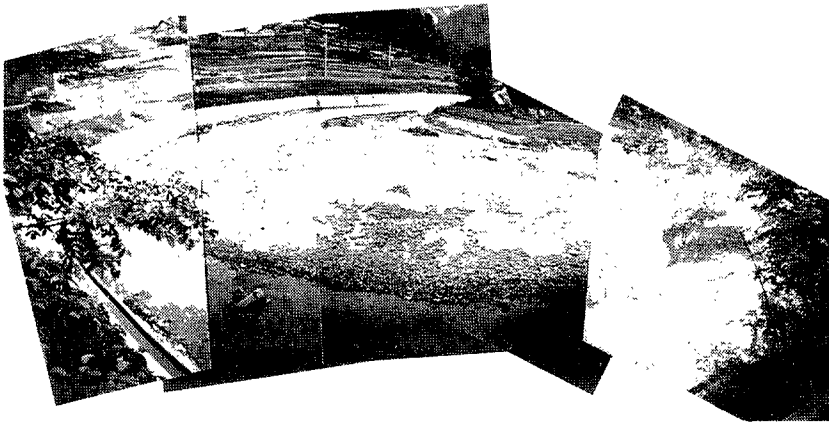
Photo. 8. Sedimentation at a curved reach in the Igawa River (X bend, see Fig. 3).

流送土砂の多い場合の河床変動のもう一つの大きな特徴は、Photo. 8 に示したような弯曲部の内岸における著しい土砂堆積である。この堆積は、85年災害時の方がより顕著であったが、今回の出水でも多くの弯曲部で堆積土砂は護岸天端まで達していた。このような堆積は河積を減少させ、上流側の溢水を生じるとともに外岸側の水位上昇を激化させて護岸上の河岸侵食を誘起し、護岸の倒壊を招くことがある。改修計画の河道法線形状の曲率半径、河道幅、水深の選定に当たってはこうした河床変動にも留意しておくことの重要性が痛感される。

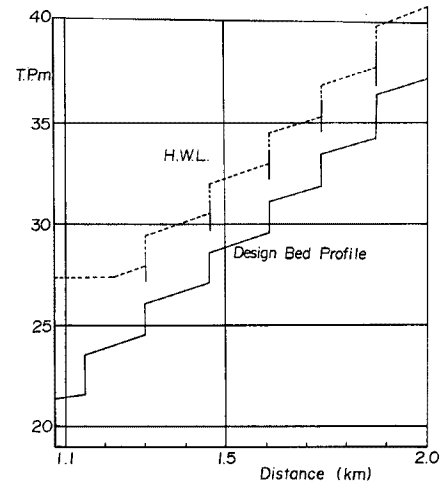
土砂の生産供給が顕著でなかった今回の出水では、河床上昇の著しい区間は井川川の最下流部と弯曲部のみである。このうち、ショートカットのなされた井川川最下流部の河床縦断形状は、計画<sup>10)</sup>によるとFig. 5のように900 m弱の区間に2 m級2基、1.5 m級4基の落差工を入れ、1/200~1/400の河床勾配を保たせようとしている。しかしながら、河床には局所的ではあるにせよ護岸天端まで上砂の堆積しているところが3ヶ所もあるので、洪水中にこれらの床固めが有効に機能していたとは考え難い。落差工が有効に機能しなければ洪水流は射流状態で流下し、護岸や他の河川構造物に甚大な被害を与えるものと予想さ

Fig. 5. Bed profile of a cut-off reach in the Igawa River.

れ、河岸の著しい洗掘と用水路や橋梁の流失というこの区間の激しい被災状況 (Photo. 10) と一致する。流送土砂の多い河道の少しでも屈曲している区間では、設ける落差工の間隔と高低差にはとくに流送土砂の面から十分な注意を払う必要が指摘される。

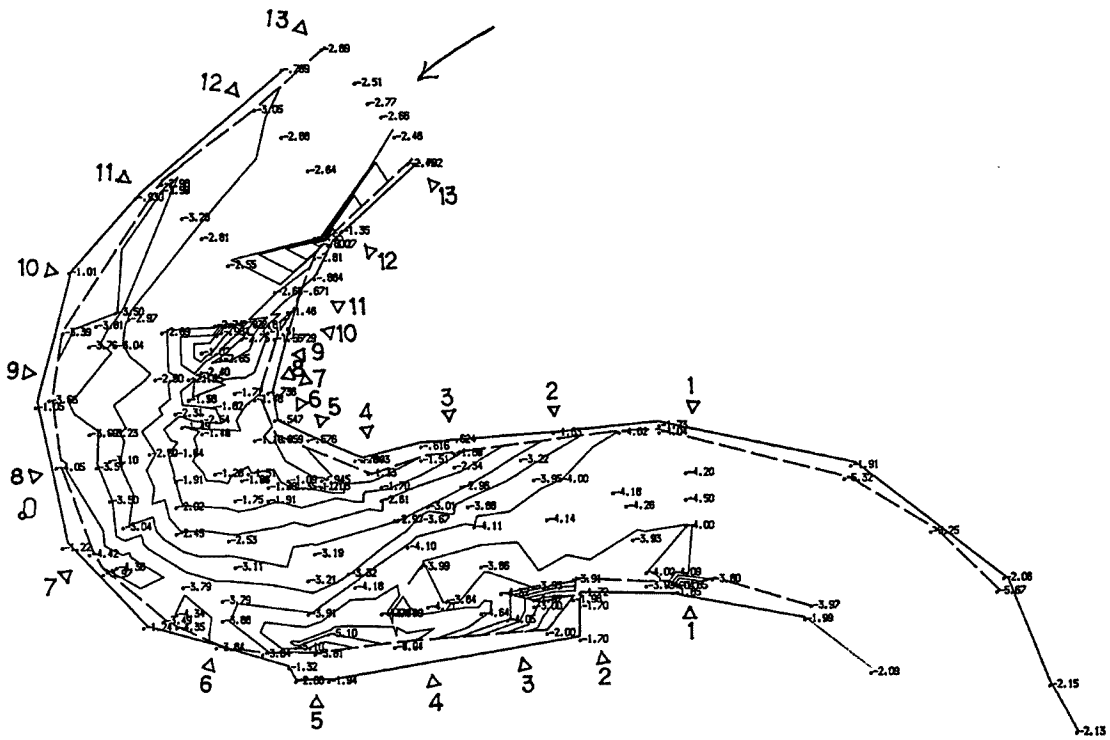
(b) IGW-X bend

(b) IGW-X 弯曲 (Fig. 15 (b), 16 (b)): 4.8 ~ 4.82 km (No. 5 ~ No. 7) 区間の右岸は水衝部となって根固めの流失とともに河床は著しく洗掘されている。この結果、護岸は決壊流失して河岸は岩が露出するまで侵食されている。その上流対岸の 4.8 ~ 4.89 km (No. 5 ~ No. 12) 区間の左岸では越水が甚だしく、護岸本体は全く傷んでいなかったが、堤内地の上流側は河床近くまで洗掘され、護岸の裏込めは完全に流失していた。一方、その下流の河道内岸には土砂が大きく堆積している。なお、X 弯曲の膨らんでいる部分は 85 年災害後の外岸側への拡幅区間であって、この部分はほとんど被災していない。

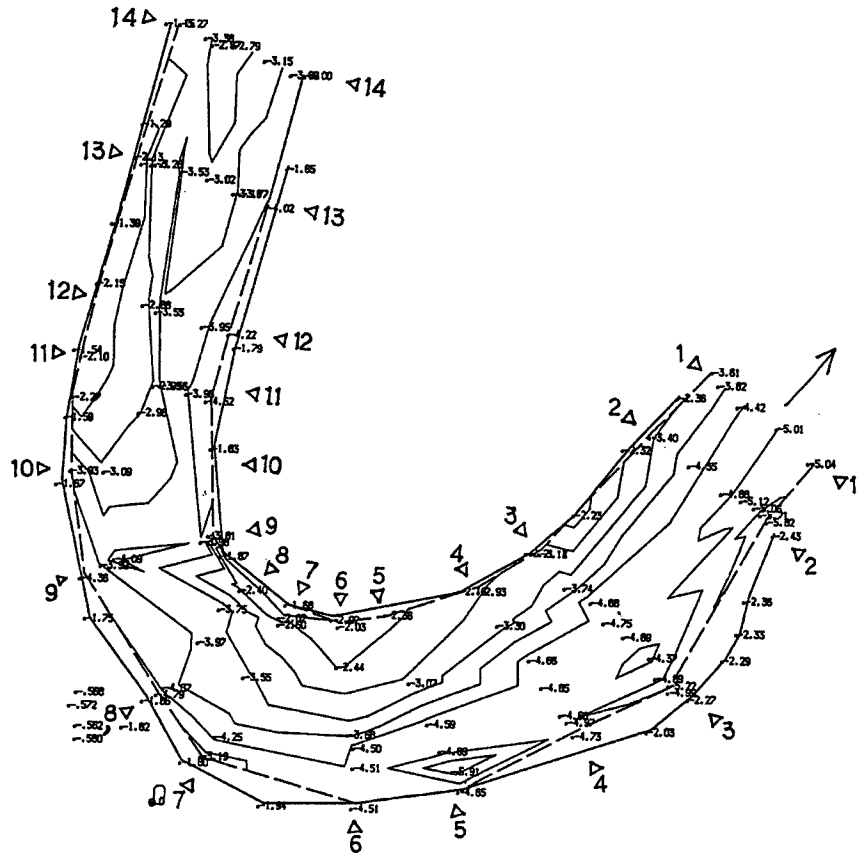
(c) IGW-Y bend

(c) IGW-Y 弯曲 (Fig. 15 (c), 16 (c)): 6.05 ~ 6.11 km (No. 1 ~ No. 4) 区間の右岸では露岩部以外の護岸が決壊しており、その上流区間の弯曲内岸である左岸では、X 弯曲と同様に、上流から越水してきた水流によって堤内地の上流が洗掘され裏込めは流失して無くなっていたが、護岸自体はほとんど損傷していなかった。その下流の堤内地には弯曲内岸と連続するように多量の土砂が堆積していることが判る。

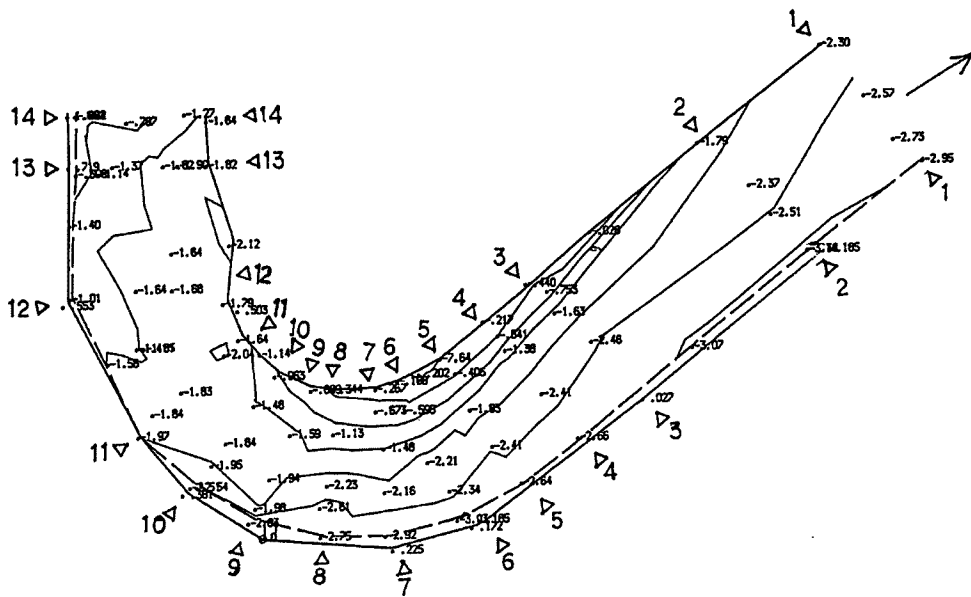
(d) IGW-Z bend

(d) IGW-Z 弯曲 (Fig. 15 (d), 16 (d)): 6.75 ~ 6.88 km (No. 1 ~ No. 11) 区間の弯曲外岸にあたる右岸では越水が著しかったようで高水護岸が一部流失するとともに田圃の表土がめくれ上がっていた。この弯曲部は、85 年災害時には護岸が壊滅的な打撃を受け、堤内が深く侵食された個所<sup>15)</sup>である。その後高水護岸が補強されており、今回の出水ではその効果が現われて、85 年災害では倒壊した護岸本体がほとんど損傷を受けていない。

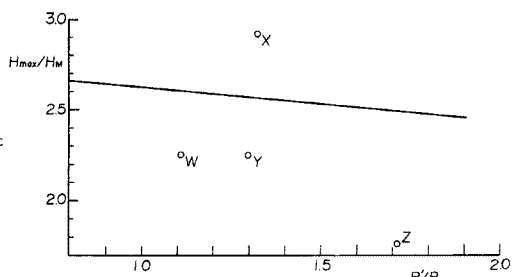
根固めブロックが流失した X 弯曲のみ (1) 式の関係よりも上方に、他のものはやや下方にプロットされている。この結果から、X 弯曲以外では根固めブロックが有効に作用したものと判断でき、観察結果とも一致する。また、弯曲部の平衡河床形状については従来いくつかの理論的研究が発表されている。弯曲部の平衡河床勾配  $S_T$  を用いると、それらはいずれも次式の形で表される。

Fig. 18. Measured maximum depths in the surveyed bends examined with a previous relation.
