## 1990年19号台風による洪水災害

—兵庫・滋賀県下を中心として—

村本 嘉雄

### THE FLOOD DISASTER DUE TO THE THYPHOON NO.19 IN 1990 — CENTERING AROUND THE FLOOD DISASTERS IN HYOGO AND SHIGA PREFECTURES —

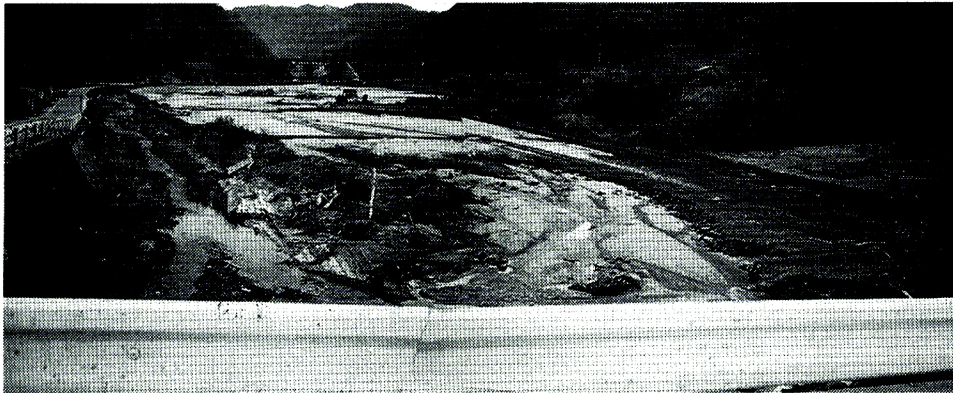
災害現地の調査では、久斗川（浜坂町）、西川・長谷川・佐津川・安木川・相谷川（香住町）および円山川本川とその支川の六方川・小佐川・建屋川などを踏査した。これらの諸河川は、円山川本川を除いていずれも河道疎通能力を上回る洪水に見舞われており、破堤氾濫による市街地の被害（久斗川）、河道の線形から逸脱した洪水・土砂の全面的越流氾濫（安木川：Photo. 1, 建屋川）、河岸の侵食・崩落（小佐川）、土石流・土砂流の流出・堆積（安木川および建屋川の支谷、西川）など各種の甚大な災害形態がみられた。また、護岸・根固め等の河川構造物の被害が無数にあって、越水規模・河道線形・河床変動・構造物の様式によって被災形態は異なるが、石積み（天然石や間知石）の旧式護岸に較べてコンクリートブロックの擁壁護岸の破損や倒壊が目だった（Photo. 2, Photo. 3）。同程度の河床洗掘区間において、前者では法面にほとんど損傷がなく根固め付近の破損に留まっているのに対して、後者では法面全体の破壊・滑動・倒壊などが生じていた。こうした護岸被災については既往の調査研究<sup>8)</sup>でも指摘されており、被災件数が多いだけに検討すべき重要な課題であろう。一方、内水による浸水災害は、六方川など円山川下流域で甚大であったが、これについては次節で述べる。

Photo. 1. Situation of overland flooding in the downstream reach of the Yasuki river.

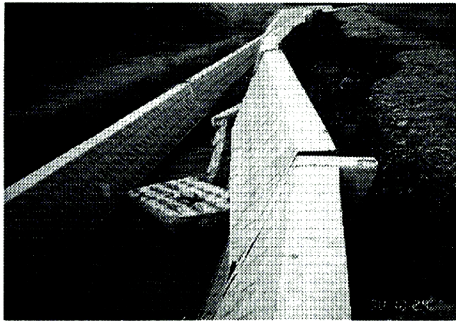
Photo. 2. Failure of revetments in the Ainoya river.

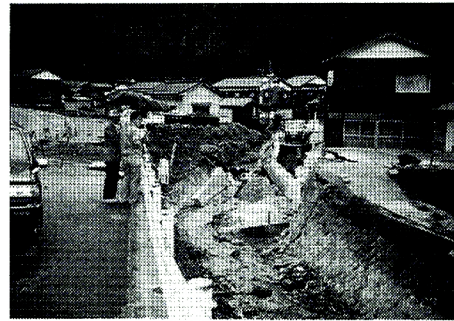
Photo. 3. Failure of revetments in the Satu river.

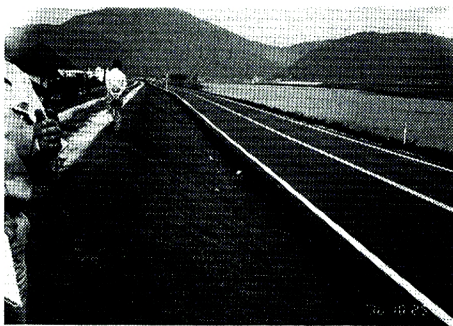
Photo. 4. Temporary levees in the downstream reach, about 10 km from the river mouth, of the Maruyama river. (Notice white garbages on the bank slope indicating the highest flood level mark)

平田 233 mm, 豊岡 145 mm), 後者が 181 mm (八鹿 218 mm, 平田 206 mm, 豊岡 148 mm) であって, 本川と支川出石川の雨量時系列も類似している。立野地点のピーク水位は, 計画高水位 (H.W.L.) 8.16 m に対して, 第一波 6.99 m (18 日, 18:10), 第二波 7.13 m (20 日, 3:20) に達した。18 日の 15 時頃に, 本川右岸 14.5 km (円山川大橋) 付近で表法面崩壊が発生し, 第二波では堤高の低い個所 (豊橋市域の有堤区間 32 km のうち 6 個所, 延長 2.5 km) で越水する危険性があったが, 必死の水防活動 (延 35.5 時間, 1,060 人, 土のう 43,400 袋) によって堤防越水と決壊を食い止めた。また, 左岸側の暫定堤防 (Photo. 4.) によって豊岡市街地への全面越水を免れた。

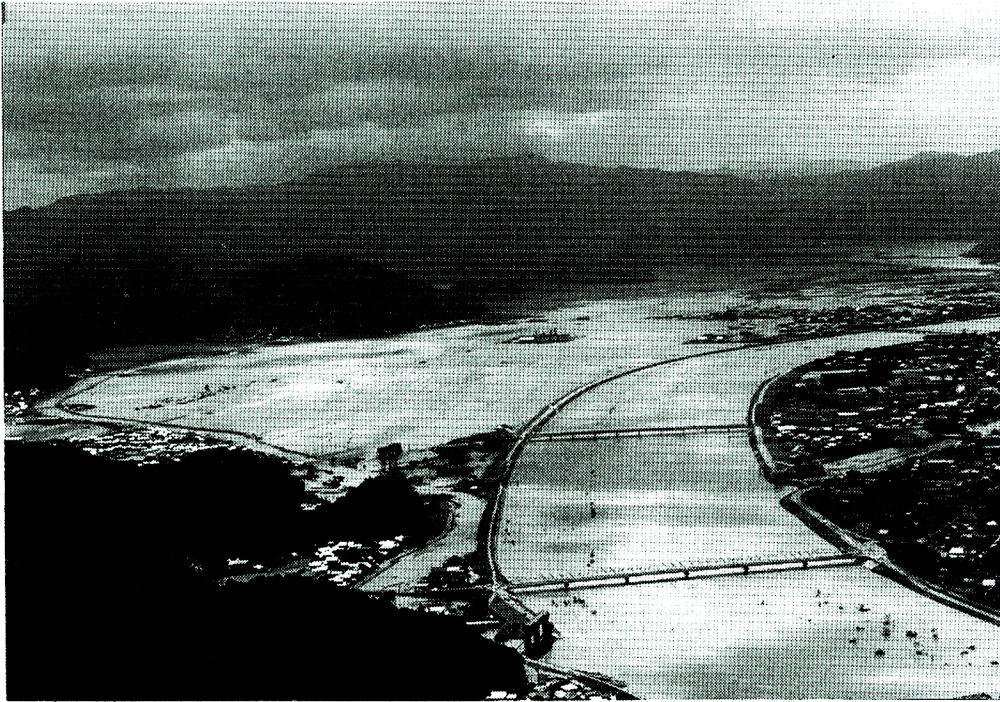
このように本川の越水・破堤は免れたが, 豊岡市では六方地区を中心に深刻な内水災害を被った (Photo. 5)。比較のため 1959 年以降の洪水の水文諸

Photo. 5. Inundation in the Maruyama river; the inundated area at the left is Roppo district. (Photo by Toyooka Construction Office in the Ministry of Construction)

内水位の推移は，Fig. 15 にみられるように後半の洪水での水位が高く，前者の最高水位は 2.53 m（初期水位の 1.60 m 高），後者のそれは 3.74 m（2.84 m 高）であった。また，六方地区の浸水面積は 978 ha であって，豊岡市・出石町の浸水面積の 56% を占めている。全浸水家屋数の内訳は，床上浸水 812 棟・床下浸水 2,049 棟であるが，六方地区では床上 429 棟・床下 246 棟と逆転しており，浸水被害の割合も極めて高い。

こうした内水災害の対策として，次のような排水機場の設置と放水路の開削事業が進められている。

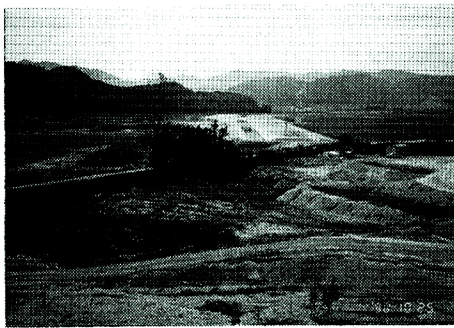
Photo. 6. The Ono River diversion channel under construction.

六方川流域 72.6 km<sup>2</sup>のうち、小野川等の流域 18.2 km<sup>2</sup> (計画高水流量 270 m<sup>3</sup>/s) の出水を出石川へ放流する工事が進行中である。しかし、小野川放水路が完成しても六方地区の内水排除にはなお不十分で、さらに 100 m<sup>3</sup>/s 程度のポンプが必要と考えられており<sup>12)</sup>、抜本的対策には多大な費用と期間を要するであろう。

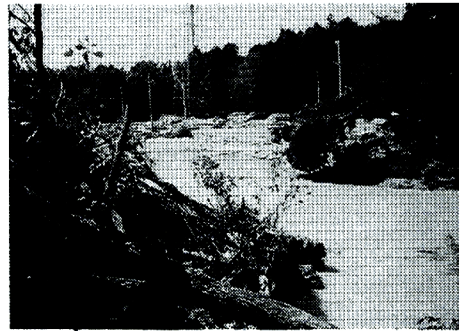
9月20日の午前1時半、八幡橋下流 (6.6 km 付近) 今地区の左岸堤防が約 30 m (決壊口: Photo. 7) にわたって破堤し、つづいて 20 日午前 2 時に、愛知川橋上流 (1.0 km 付近) 栗見新田地区の左岸が延長約 230 m にわたって破堤した。そのほか、14 ヶ所で河岸欠壊等の河道災害を被ったが、それらの位置と被災 (修復) 延長を Fig. 24 に示す。

Photo. 7. Breach of levee failure near the point of Yawata bridge.

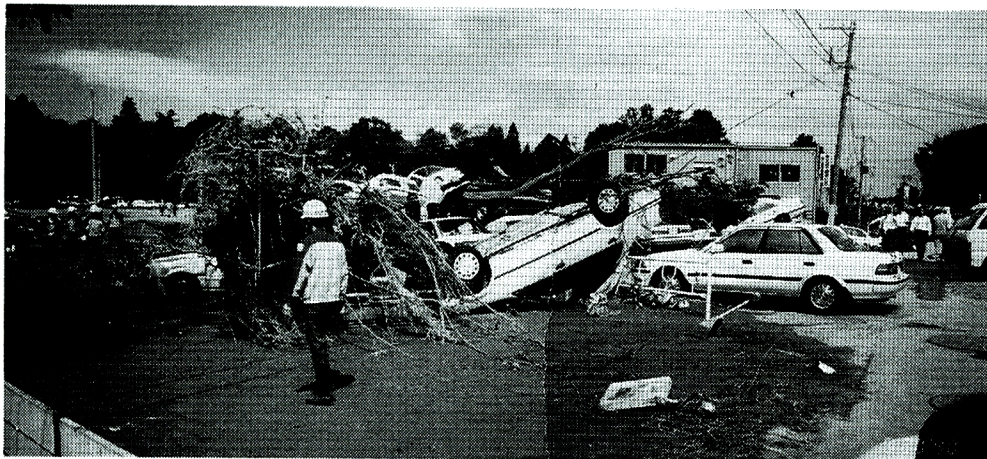
Photo. 8. Damaged cars due to the flooding caused by levee failure near Yawata bridge (far left: the parking area, and far right: Yawata bridge).

埋没田畑 13.8 ha, 浸水・冠水田畑 426.7 ha, 被害総額 37 億円 (商工被害 27 億円, 公共施設被害 5.2 億円, 農産被害 1.3 億円) であって, 罹災者数 3,900 人 (町人口の約 2 割) に及んだ。破堤氾濫による犠牲者 (1 人) は, 八幡橋下流の破堤地点に隣接している駐車場を見回っていた際に被災したと言われており, 車の流出被害も約 250 台にのぼった (Photo. 8, Photo. 9)。

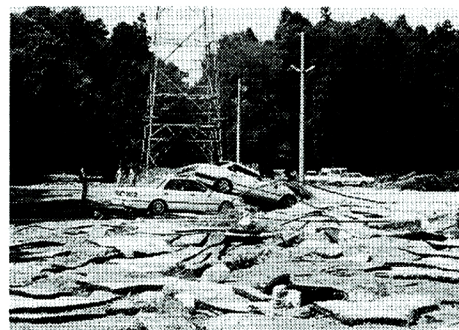
Photo. 9. Situation of the parking area destroyed.

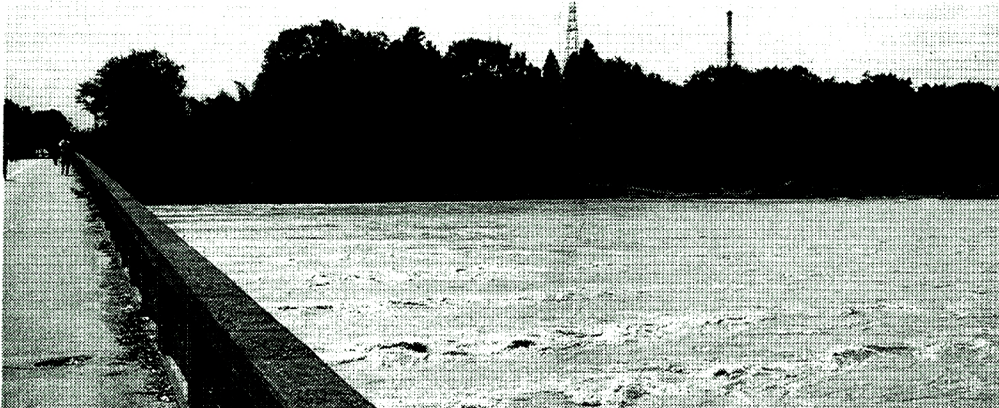
Photo. 10. Luxuriant coppices in the left bank of the Echi river at the point of Yawata bridge.

知川橋破堤地点上下流の河道横断形状が示されている。下流 10 km 区間の河道勾配は、6 km 付近に遷緩点があって、約  $1/400$  から  $1/700$  に変化している。堤内地盤高は、河口付近と御幸橋上流を除いて低水路の平均河床高に近く、滋賀県の諸河川にみられる天井川の傾向は著しくない。しかし、Fig. 29 の河道横断から分かるように、両岸あるいは片岸に河床が高く、幅の広い高水敷があって、しかも密生した河辺林（主に竹林）で覆われており（Fig. 28 上図の黒い部分および Photo. 10 参照）、洪水の疎通は低水路に限定されていると考えられる。

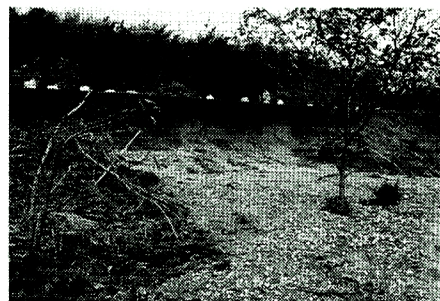
Photo. 11. Slip failure of the interior slope of levee near the station of Haemi bridge. (Photo by Notogawa Town Office)

北西風（20日1時に最大風速14.7 m/s）による吹き寄せや波浪の影響も指摘されている。こうした複合要因の子細は不明であるが、いずれにしても両地点の流下能力が最大流量以下であって、越流による破堤であったと考えられる。とくに、愛知川橋地点では破堤部に隣接して延長約100 mの越流痕跡があり、八幡橋地点でも破堤部の直下流に越水防止の土嚢が積まれており、また、葉枝見橋（4.8 km）付近では越流によって堤防の裏法が欠壊する（Photo. 11）など、危険な状態の箇所も多かったと言える。なお、河川堤防の材料は、Photo. 11 および Photo. 12 から分かるように、川砂を主体としており、砂礫も混入しているので、浸透や越流に対する堤体の抵抗が弱いと考えられる。

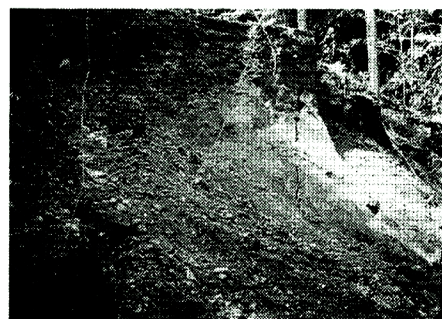
Photo. 12. The downstream slope of the breach shown in Photo. 7.
