1991年6月27日岡山市東部で発生した陣風災害について

WIND DISASTERS CAUSED BY JINPU IN THE EASTERN OKAYAMA CITY ON JUNE 27, 1991

Synopsis

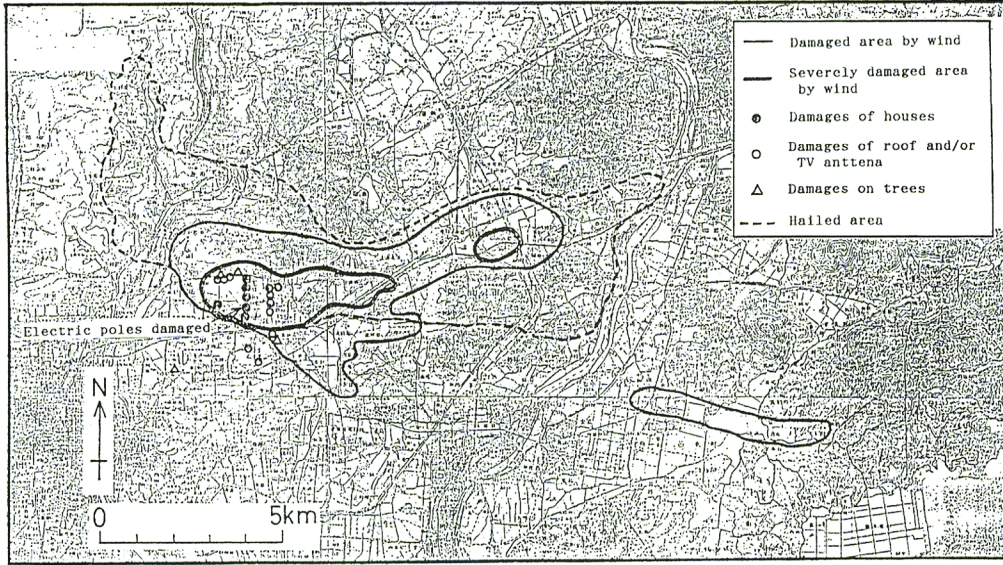
岡山地方気象台の調査によれば、今回の雹はパチンコ玉程度のものであったとのことで、ビニール板に穴が空いているところがあった。雹による被害の見られたのは岡山地方気象台の調査によれば、Fig. 1に示したような範囲においてであって、次に述べる風による被害の範囲とほぼ一致しているが、降雹の範囲の方が風上側の西北西に少し広がっていることが注目する事実である。

風による被害では家屋の全壊は見られないが、屋根の被害の他にプレハブ小屋など地面との固定の良くないものが風に飛ばされたり、ビニールハウスの被害が多く見られた。岡山地方気象台の調査にその後の調査の結果を加えて作った被害分布はFig. 1に示すような範囲に分布している。被害の著しい範囲は国府市場付近の1×2 km ぐらいの範囲であり、その中で南北に延びる道路に沿って並んでいた連続直線共架柱線路の18本の電柱が同一方向東向きに折損(16本は地上10 cm 以内で折損)したという事故が最も著しいものであった。この線路は水田の中を南北に走る直線道路の西側に沿っており電力線と電話線が共架されている。折損した18本の間には枝分れ線や支線支柱など横方向に支えるものはなかった。そして両端は東西方向の道路と交差しているところで被害は止まっている。この径間にはPhoto 1にも見られるように住宅が1戸と作業小屋が数棟あるが、いずれも屋根に被害を受けているが構造は被害を受けていない。また途中にある道路標識は無事残っていた。この径間の全長は737 mであった。

Fig. 1. Areas of wind and hail damages.

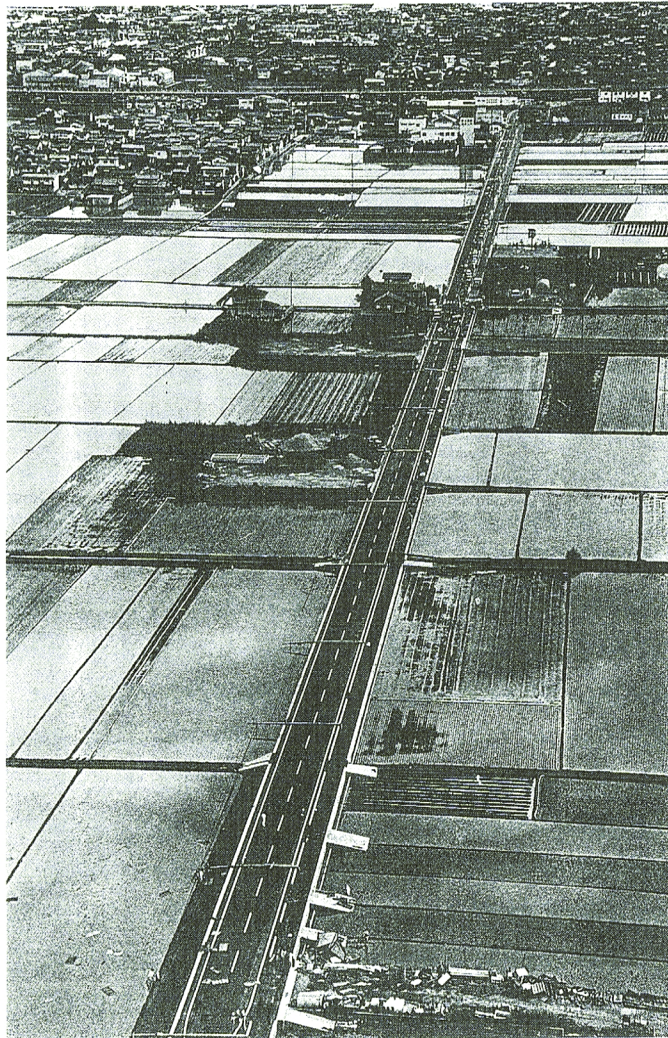
Photo. 1. Over view of Jinpu damaged area (by the courtesy of Sanyo Press).

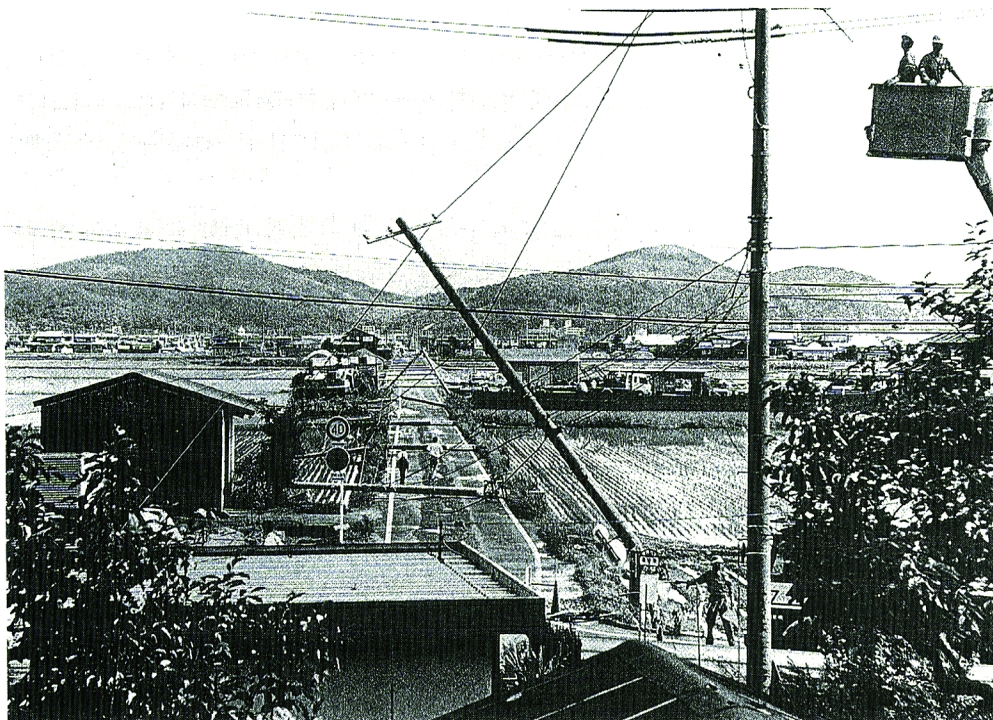
Photo. 2. Damaged Electric Poles (by the courtesy of Sanyo Press).

一方、ここで用いられたコンクリート電柱は柱頭荷重 500 kg の設計荷重のものであり、安全率 2 が考えられている。しかし、実際に用いられたものと同種のものとの載荷試験では柱頭荷重 1200 kg ぐらいで破壊している。電柱および電線の受風面積から計算すると、風速は 43 m/s ぐらいでこの破壊点を越えることになる。すなわち、この場合単純な風圧の計算では最大風速は破壊風速とほぼ同じで、確実に破壊が生じるとは必ずしも言えない状態である。

しかし、風速の記録からも明らかなように、陣風の風速の立ち上がりは非常に急速である。静止していた電線に急に風が作用すると電線は振動して動的な荷重がかかることが考えられる。この場合、電線の無風状態での固有振期は 1.5 sec 前後であるが、もし風速が 1 sec の間に静止から最大値まで立ち上がったとすると、電線はその風速に対する平衡点を越えて大きく振れる。この量を、京都大学土木工学教室の松本、白土両先生に計算してもらったところ⁵⁾、非定常空気力の最大は定常状態の1.3倍ぐらいにもなることが分かった。そうすれば、この場合間違いなく破壊してもよい状態にあったとすることができる。この周囲で水田の中の障害物のない部分を通っている電線はこの部分だけであるから、他の部分では周囲の家などの障害物によって風速が減じて配電線は無事であったと考えられる。

一方、電気工作物規定では一般地と市街地では風圧において2倍の差を考えることにしているが、この被害のあった部分は周囲が水田で障害物の全くない場所にもかかわらず市街地という条件で設計がなされていたとのことである。従って、この事故はそのような判断の誤りにも起因しているところがあると思われる。もし、一般地の設計になっていれば平均風速 40 m/s の風にも安全なはずであり、今回のような突風でも充分安全であったと考えられる。

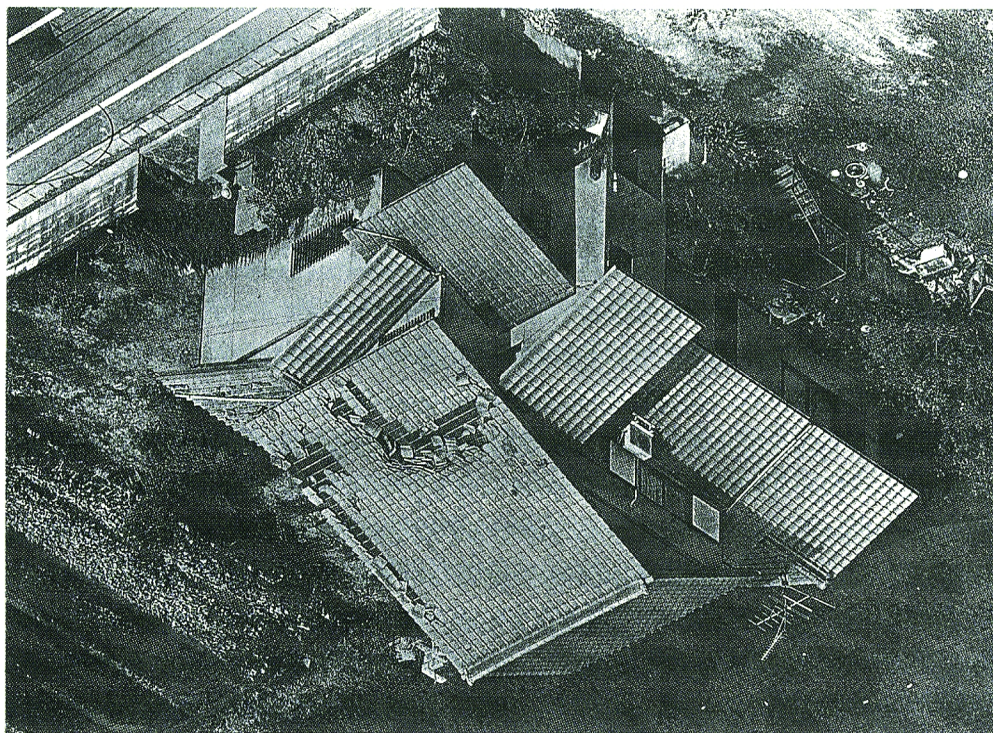
Photo. 3. Roof damage (by the courtesy of Sanyo Press).

ここで一つ注意すべき事は **Photo 1** の上の方に写っている住宅の屋根瓦が **Photo 3** に示すようにごく一部分だけがはがれていることである。屋根の中央部でありそこだけ特に弱かったことは考えられないので、風の方がこの極めて狭い範囲だけ強かったと考えざるを得ない。藤田教授の提案したマイクロバースト、マイクロバーストというスケール分類以下の微細構造があることを提示している。

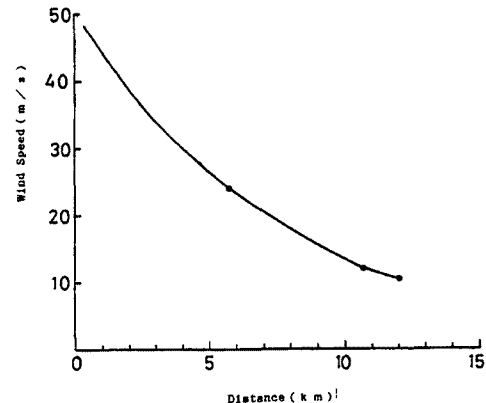
一方、陣風の分布を水平面で見ると、Fig. 10 に示すとおり高速で進行する down draft の前面から陣風前線とも呼べる突風前線が衝撃波のように、あるいは船の船首のところに見られる波のような形で斜め後方に広がっている。この広がった部分で風向は陣風前線に直角になっており、風速の実測は3点しかないが中心軸から離れるほど風速は小さくなっているようである。その様子は Fig. 14 に示したようになっている。ここで距離は各観測点の down draft の中心の経路からの距離である。

各地点での風速は発散する風と雲の移動の影響を合成した結果であると考えられる。この雲の移動の影響について定量的に論じるのは困難であるので、これら3点の風速の距離による変化の様子を単純に外挿して中心軸のところまで延長する約 50 m/s という中心軸での最大風速が考えられる。無論この曲線がどのような形になるかについては議論の分かれるところであるが、この陣風風速の分布についての理論が確立されていない現時点においては、最も単純な曲線で客観的にこのように延長してみたというだけである。この推定値は雲の移動も考えに入れたもので、最大瞬間風速に相当するものであると考えられる。

Fig. 14. Junpu wind speed with distance from the down burst center.

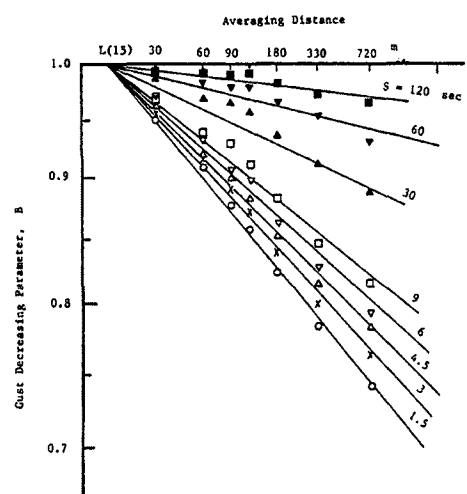
電線路に作用する風速を考える時には少なくとも1本の電柱とその両側の径間に同時に作用する風の力を考えるのが相当であると考えられる。しかし、ある拡がりを持った空間の平均の風速については現在のところ我々は十分な知識を持っていない。Fig. 15 は台風時に地上 15 m で1点で測定された最大瞬間風速と空間平均の最大風速との比を風速の評価時間（平均化時間）をパラメータとして求めたものである⁴⁾。これから推定すると1 sec の評価時間ならば今回の代表的な径間 45 m の2倍約 100 m の空間にかかる空間平均最大風速は1点での最大瞬間風速の85%ぐらいの値であるということになる。従って、もし陣風の場合にもこの関係が用いられるとすると径間にかかる最大風速は 43 m/s であるということになる。

Fig. 15. Gust factor with averaging distance of gust.
