1993年釧路沖地震による居住空間の被害の分布特性 及びその評価に関する研究

STUDY ON DISTRIBUTION OF DAMAGE IN LIVING SPACE AND ITS ESTIMATION AFFECTED BY THE 1993 KUSHIRO-OKI EARTHQUAKE

By *Akio* KITAHARA and *Teizo* FUJIWARA

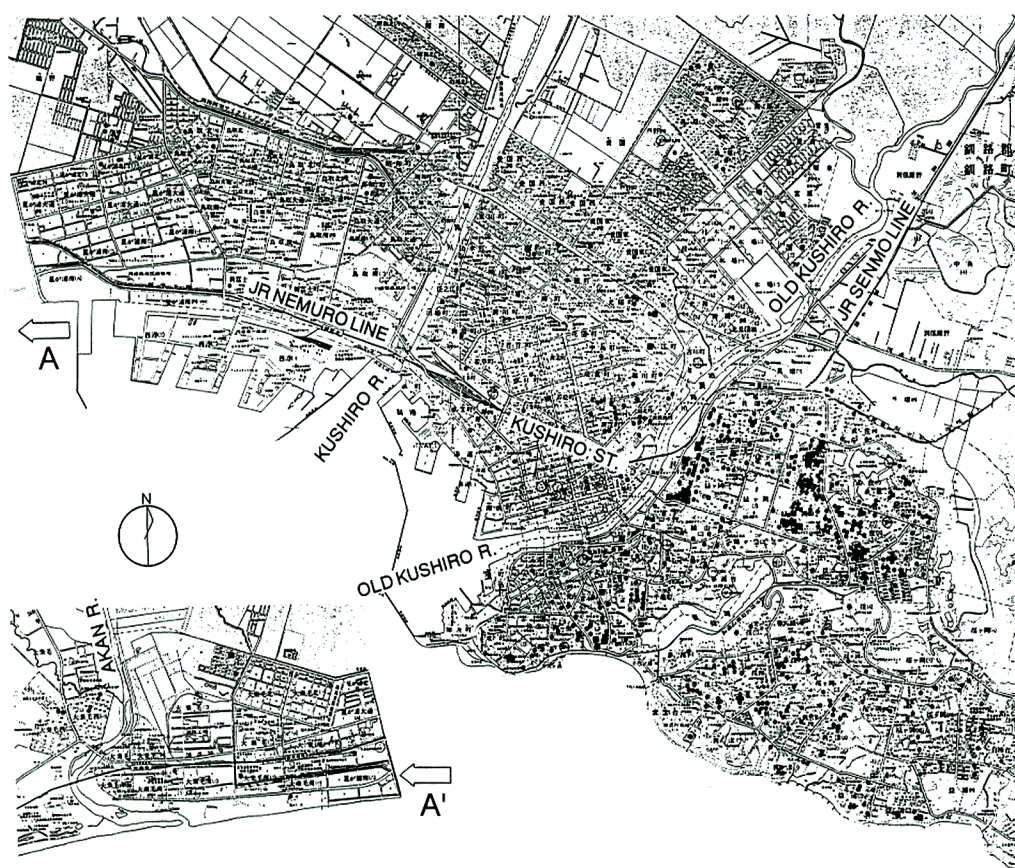
Fig. 3. Distribution of damaged houses in Kushiro city. (as of January 20, 1993)

Fig. 3 には一部壊の住家の分布を **Fig. 2** と同様に資料をもとに黒丸で示した。一部壊の建物をみると、その分布は旧釧路川以東の洪積台地上の地域にかなりの数が集まっており、特に、緑ヶ岡、武佐、材木町など台地の頂部もしくは縁端部で多く被害が発生していることが読み取れる。一方、旧釧路川以西の沖積層上の地域では、被害は非常に少なく、特に釧路川以西の鳥取・大楽毛地区ではほとんど被害は報告されていない。各地区で世帯数・住宅数のばらつきがあるので、ここでは各町ごと（面積の広い緑ヶ岡・武佐地区については各丁目ごと）に、一部壊以上の建物棟数を各地区の住宅戸数で割った被害率を求め、**Fig. 4** に示し

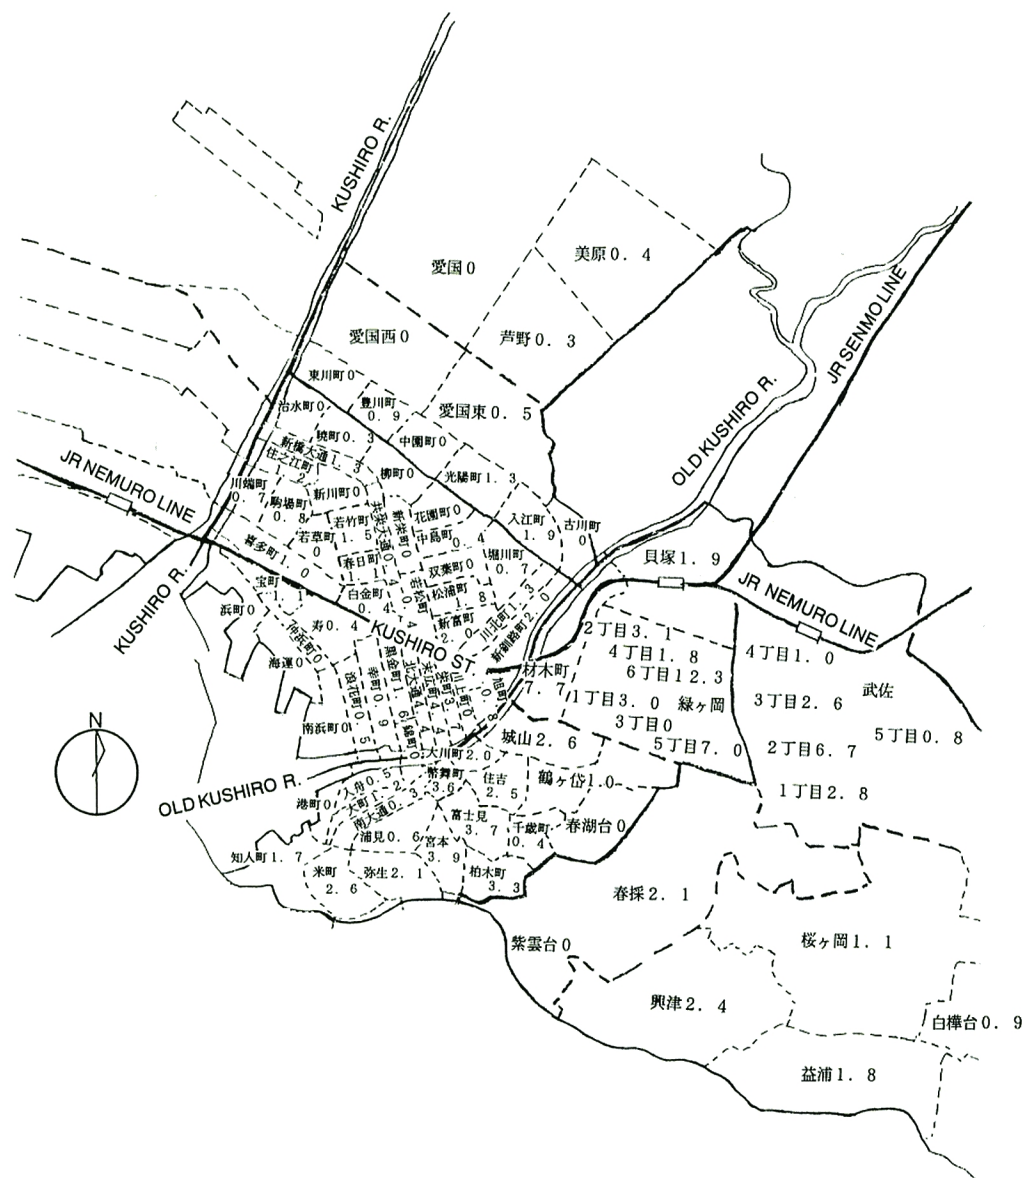
Fig. 4. Damage ratio over slight damage in Kushiro city. (as of January 20, 1993)

た。各地区の住宅戸数は平成2年度の国勢調査の結果（各地区の人口，住宅の種別毎の構成比など）を用いて推定した。これによると，緑ヶ岡6丁目では12.3%ともっとも高く，次いで同5丁目，武佐2丁目，材木町等で6%以上の値を示している。しかしながら，宮城県沖地震では一部壊以上の被害率の最大値は約70%にまで達しているのに比べると，地震動の強さの割には被害はかなり少なかったともと考えられる。その他の旧釧路川以東の地区では，台地上の地区で2～3%の値を示しているが，春採湖周辺や桜ヶ岡などの比較的低い地区では小さな値となっている。旧釧路川以西の地域では，釧路駅南の橋北地区や駅のすぐ北の川沿いの地域でやや高い値を示した以外は1%以下の値であった。この様に，住家の構造的な被害は概して旧釧路川以東の洪積台地で発生していることがわかる。

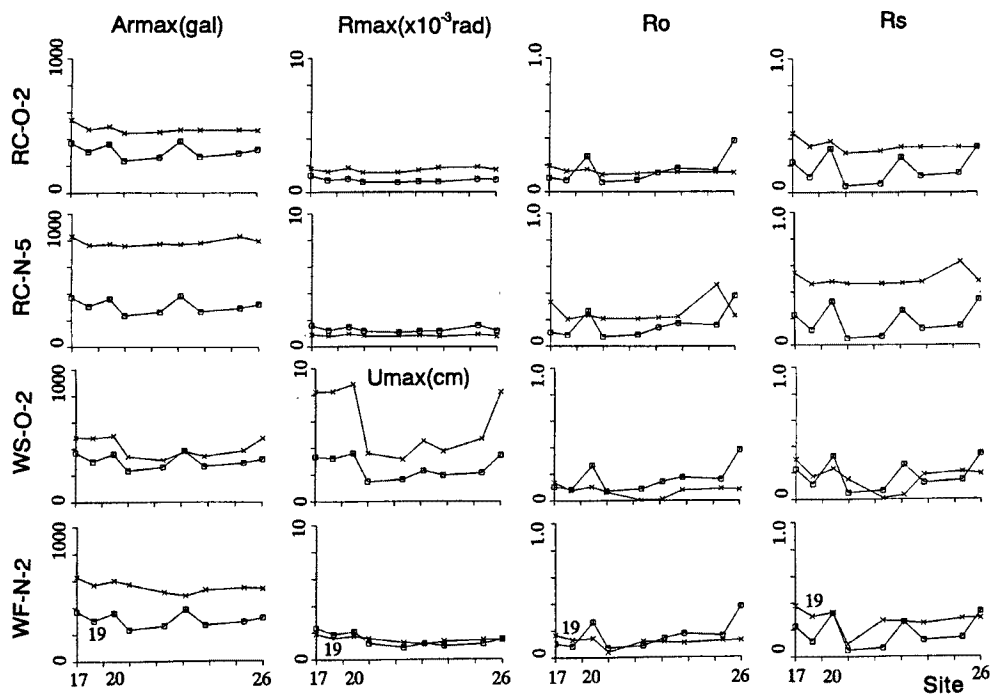
準による RC 造 5 階建ての 4 種の建物について、各階のフロアの最大応答加速度・層間変位（RC 造については層間変形角）を求めた。また、これらの応答量をもとに Fig. 10 と同様に、家具の転倒率や室内の散乱率を算出し Fig. 12～Fig. 14 に示した。構造物の強さ C_y は既往の壁量調査を参照して平均的な値を用いている。また、図中横軸は各地点の相対距離を表し、図中口は 1 階（床）の、×は最上階（床）の応答もしくは被害を示している。

最大応答加速度のうち口は地上の最大加速度を示しているが、橋南地区の南（地点 1, 2）では 400 gal 程度と気象台の記録に比べるとかなり小さな値となった。相対的には、橋北地区の各町（3～6）や武佐 2 丁目（16）、緑ヶ岡 5 丁目（18）、桜ヶ岡（12～14）で 400 gal を越える大きな値を示し、一方、北部の地域では 220～320 gal 程度であった。

変位応答については、一般的には在来工法による古い木造住宅以外の建物では、全ての地区において構造被害の発生する応答量（例えば、RC 造では 5×10^{-3} rad、木造では 5 cm）には達していなかった。相対的には武佐 2 丁目（16）、緑ヶ岡 5 丁目（18）で応答量が大きくなっており、また、橋南、橋北地区（地点 1, 2, 5, 6）でもやや変位が大きくなる傾向を示し、Fig. 3 の被害分布とかなり一致した性状を示した。

家具の転倒率については、地点 4～6 で大きな値を示しており、Fig. 7 の橋北地区での被害の大きさとよく一致している。また、武佐についても実際の被害と同様に大きな値となっている。一方、桜ヶ岡（地点 13, 14）では実被害、推定共に比較的小さかった。桜ヶ岡や橋南地区においては、RC 造の 5 階建ての最上階では、他の建物とは異なり大きな推定値を示した。室内散乱についても、家具の転倒の場合とほぼ同様に、武佐や橋北地区では非常に大きな値を示し実際の被害と良い対応を示したが、他の地点でもある程度の被害は発生していた。しかし、いくつかの地区では推定値がやや大きな値になるなど、分布性状を十分に追えていない地区もあった。

この様に、本解析によって、被害の分布特性のおおよそは追うことができたが、実際の被害状況とやや異なった値を示す地点もあった。その原因としては、入力地震動の評価に多くの不完全な点があることが考えられる。特に基盤地震動の設定や地盤のせん断質点系へのモデル化などには多くの議論の余地があろう。また、アンケート調査の結果にも種々の不明な点（構造物の種類や階数など）が存在することも原因に挙げられよう。また、本手法そのものにも改善しなければならない点が多くあり、今後は、これらの点についてより詳細に検討していく必要があると考えられる。
