## 1995年兵庫県南部地震による 宝塚・芦屋における建物被害の分布特性

Distribution Characteristics of Building Damage at Ashiya and Takarazuka Cities Due to the 1995 Hyogoken-nambu Earthquake

### Synopsis

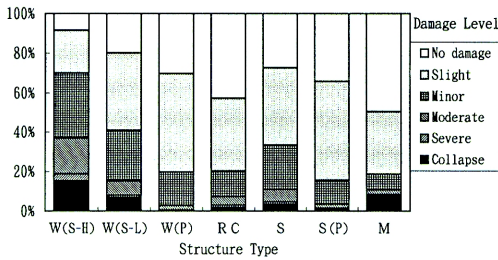
Fig. 2 Damage distribution with every structure types (Takarazuka)

Fig. 2 には上記のデータに基づいて木造、鉄筋コンクリート造などの構造種別と被害の関係を示す。ここで、記号 W (S-H) は在来軸組工法に木造建物で屋根の重いもの、W (S-L) は同じく屋根の軽いもの、W (P) は枠組壁構法などを含むプレハブ工法による木造建物、RC は鉄筋コンクリート構造物、S は通常の鉄骨造建物、S (P) はプレハブ工法による鉄骨造建物、M は組積造建物をそれぞれ示している。なお、図中では上記損壊率に応じて、各建物の被害を無被害から全壊までの被害程度に読み変えている。この図より構造種別によって被害の程度が大きく異なっていることが読みとれる。特に、木造建物では屋根の重いものは軽いものに比べ被害程度が大きい。また、プレハブ造の建物の被害は非常に小さく全壊はほとんど発生していない。一方、非木造建物では、総体的には木造在来工法の建物よりは被害程度は軽かったものの、その中で組積造、鉄骨造がやや被害レベルが大きかった。

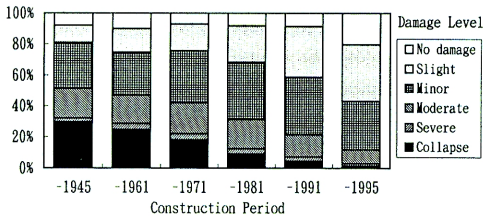
Fig. 3 Damage distribution with every construction period (wooden building, Takarazuka)

Fig. 3 には重い屋根を持った在来工法による2階建て木造建物に関して、建設年代と被害の関係を示し

た。図より明らかなように建設年代が新しくなるほど被害が小さくなっており、1982年以後（耐震設計法が改訂された後）に建てられた建物には大きな被害はほとんど発生していない。建設年代と被害にこのような関係が生じたのは2つの理由が考えられる。1つは建物の設計法・施工法が年を追って向上し、建物の地震に対する性能が高まってきたこと、もう1つは建設年代が古いほど建物の部材が腐朽したり、白蟻に食われたりして弱くなっていることである。

地震被害は建物の耐震性に大きく依存する。近年建てられている建物程度の耐震性があればほとんど倒壊していないことが Fig. 3, Fig. 10 からわかる。建物の古さ（部材の接合部がしっかりしているか、白蟻に食われたり腐っていないか）、壁の量や配置（一般には壁が多く、適切に配置されるほど耐震性が高まる）、などをチェックし、弱いところがあれば積極的に補強をすべきである。耐震性の評価には一般の人々にもできる簡易な判定法<sup>9)</sup>があるのでまずそれを使って概略の診断をすることも可能である。

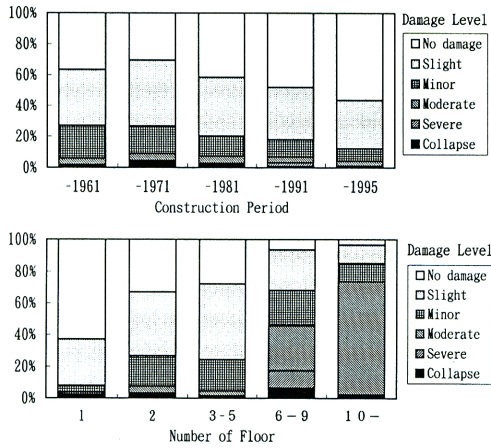
Fig. 4 Damage distribution related to the construction period and number of floor (RC building, Takarazuka)

Fig. 4には鉄筋コンクリート構造物に関して、被害と建設年代・建物階数との関係を示す。建設年代との関係では木造と同様右下がり関係が見られるが、その中で1962年から1971年にかけて建てられた建物の被害がやや大きくなっている。この傾向は鉄骨造の建物に関しても同様であった。この時期はちょうど日本経済が高度成長期に入り建物建設が急激に進められた時期である。この時期の建物はその前後の建物よりも質が落ちている可能性を示しており、早急に耐震診断を行うと共に、弱点を補強していく必要があろう。建物階数では重い被害は6-9階建ての中層建物で最も多く、中程度の被害は10階建て以上の建物で多く発生している。

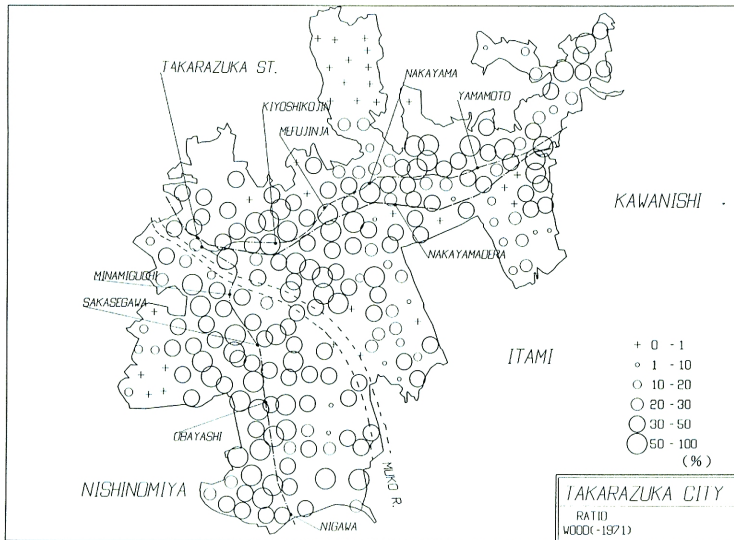
Fig. 5 Ratio of wooden building built before 1971

宝塚市の歴史的・地理的な発展の過程において、建物分布（例えば木造建物の割合、古い建物の割合など）は刻々と変化している。その一例としてFig. 5には宝塚市の各町丁における木造建物のうち1971年以前に建てられたものの比率を示す。東西の鉄道に沿った地域、および南部の一部地域に集中していることが見て取れる。逆に、北部の丘陵地や南部の住宅地には古い建物は少ない。また、Fig. 1に示した被害分布と古い木造建物の分布はかなり良く似た傾向を示している。被害程度は上述のように構造種別や建物の新旧により大きく異なるため、各町の建物の分布に応じてある程度被害の分布が予測されているものと考えられる。

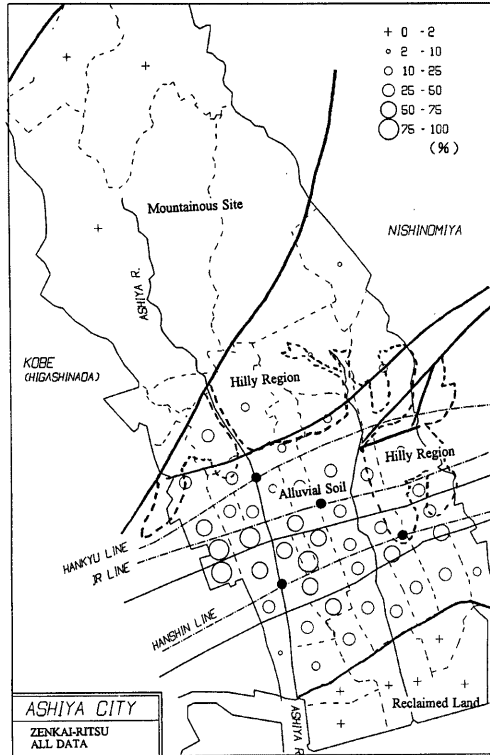
Fig. 8 Distribution of building damage and location of faults at Ashiya City

芦屋市は阪神間にある人口10万程度の都市である。被害の最も激しかった地域に含まれ、今回の地震で建物の全壊は2543棟、死者数は406人に達している(1995.2.19現在)。芦屋市ではほぼ全数の建物について、地震による被害程度が全壊・半壊・一部壊・無被害の4ランクに分けて調査されており、建物の構造種別や用途などと共に整理されている。ここでは、このデータに基づき各町ごとの全建物に関する全壊率を求めてFig. 8の地図上に示した。○が大きい方がその町の全壊率が大きいことを表している。被害は一般に言われているように、阪急沿線から阪神沿線に至る地域に集中し、特に西部の地域では全壊率が75%を越えていることがわかる。

Fig. 8 中に太い実線で示したものは芦屋周辺の活断層の位置<sup>7)</sup>である。また、太い点線で示したものは地質の境界（山地・丘陵地，河岸段丘，沖積低地）を示している。今回の地震発生に関連していると考えられる五助橋断層は市の最北部を通過しており被害地域からは遠い。また，市中央には芦屋断層，甲陽断層が走っており，この2本の断層で地質も大きく分けられている。市の北部は山地の硬い岩盤上にある。その南側に洪積地盤上の丘陵地が広がり，さらに南部は芦屋川などによる沖積低地が広がると共に，南に行くほどその沖積層の厚さは厚くなっている。最南部には埋立地が広がっている。

上記の地域的な条件と被害の分布を比べると，まず，山地では被害が非常に小さいことが明らかである。丘陵地では被害はやや増えるもののそれほど大きくない。一方，堆積地では明らかに被害が大きく，特に，JR 沿線を中心に被害が広がっている。しかしながら，それより浜側の沖積地・埋立地では被害は小さくなっていく。この様な被害分布を見ると，被害の大きい地域は東西方向の断層から堆積地側にある程度離れた線に沿っているようにも見える。やはり芦屋においても，深層基盤の構造の変化が被害分布に影響していることが考えられる。

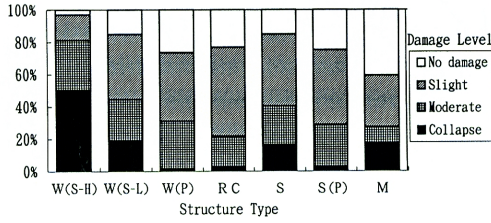
Fig. 9 Damage distribution with every structure types (Ashiya)

Fig. 9 には上記のデータに基づいて木造、鉄筋コンクリート造などの構造種別と被害レベルの関係を示す。図中の記号は宝塚の場合と同様である。宝塚市と同様、構造種別によって被害の程度が大きく異なっていることが読みとれる。ただし、宝塚に比べると被害程度は全般的に高い。木造建物では、屋根の重いものは軽いものに比べ程度被害が大きい。また、プレハブ造の建物の被害は相対的に小さく、全壊はほとんど発生していない。一方、非木造では鉄骨造の全壊率がかなり高いことが読みとれる。鉄筋コンクリートの重い被害は比較的少なかった。

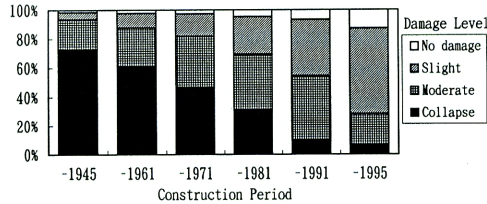
Fig. 10 Damage distribution with every construction period (wooden building, Ashiya)

Fig. 10 には在来工法による重い屋根を持った2階建て木造建物に限定して、その建物の建設年代と被害レベルの関係を示した。図より明らかなように建設年代が新しくなるほど被害が小さくなっている。しかし、1982年以後に建てられた建物にも若干ながら大きな被害が発生している。一方、Fig. 11 には鉄筋コンクリート構造の建物について被害レベルと建設年代・建物階数との関係を示すが、全般的に宝塚市と同様の傾向を示している。各年代の中で1962年から1971年にかけて建てられた建物に重い被害が集中していることがわかる。新耐震設計法施行後の建物の被害程度はやや小さくなっているものの、急激に小さくなる傾向は示していない。建物階数との関係では、6-9階建ての中層建物に重い被害は多く、10階建て以上の高

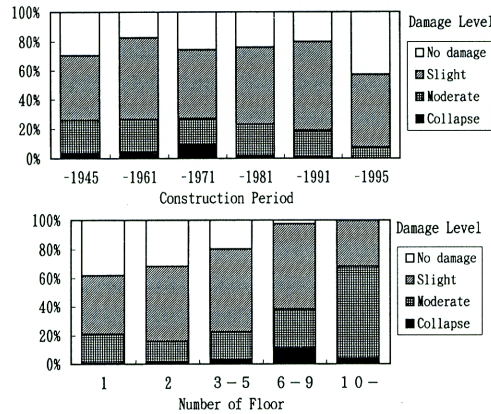
Fig. 11 Damage distribution with every construction period and Number of floor (RC building, Ashiya)

層建物には中程度の被害が多く発生していることがわかる。

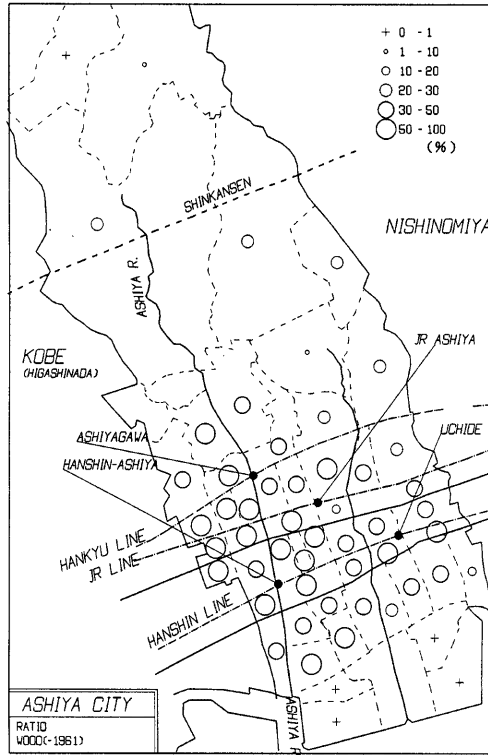
Fig. 12 Ratio of wooden building built before 1961

最後に、Fig. 12 に各町における 1961 年以前に建てられた古い木造建物の比率を示す。阪急沿線から阪神沿線にかけては古い建物の率が 50% を越す町が多い。一方、北部の丘陵地や南部の埋立地にある新しい住宅地では古い建物は皆無か、非常に少ない。古い建物の分布は、宝塚と同様に Fig. 8 に示した被害分布とかなりの一致を示している。建物の工法や古さなどで表される構造物の耐震性が被害分布に及ぼす影響が大きいことが明らかである。

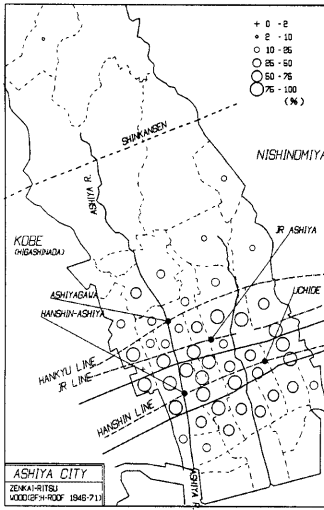
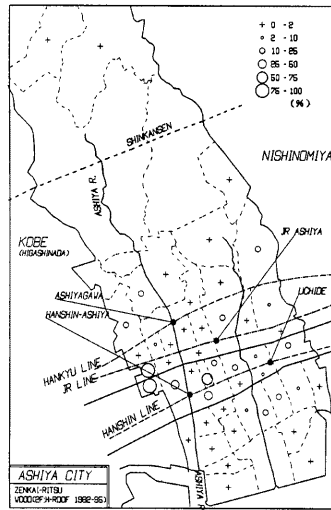
Fig. 13には屋根の重い2階建て木造建物に限定して、1971年以前および1982年以後に建てられた建物毎に全壊率を図示した。1971年以前に建てられた建物の被害は鉄道沿線に広く分布しているのに対し、年代が新しくなると被害の区域は小さくなる。新耐震以後(1982年以後)の建物では、大きな被害は芦屋川周辺、JR以南のいくつかの町に限られている。この地域が最も木造に対する入力地震エネルギーが大きかったものと考えられる。特に、芦屋川以西の2つの町では新しい建物でも全壊率が75%を越えている。一方、Fig. 14には木造プレハブ造の全壊率分布を示すが被害レベルはかなり小さい。しかし、分布特性は在来工法と変わらず、芦屋川以西の2町では全壊率は25%を越えている。

Fig. 13 (a) Damage distribution of wooden building (2F, heavy roof, built before 1971)

Fig. 13 (b) Damage distribution of wooden building (2F, heavy roof, built after 1982)

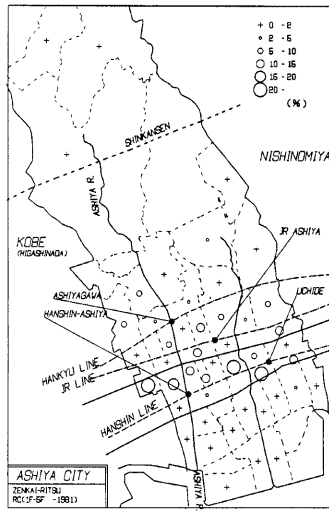
Fig. 15 Damage distribution of reinforced concrete building (1-5F, built before 1981)

鉄筋コンクリート造建物の被害に関して、新耐震以前の建物の全壊率分布をFig. 15に示す。被害程度は木造に比べ小さいものの鉄道沿線に広く分布しており、木造建物とは異なった傾向をしている。逆に鉄骨造建物の被害は木造建物と同様の分布を示しており、新しい建物でも芦屋川以西の2町では被害は相当数出ている。鉄筋コンクリート造低層建物の固有振動数は木造や鉄骨造の建物の振動数よりはかなり高く、地盤の振動特性との関係から上記のような被害分布の差となって現れた可能性も考えられる。
