台風0613号による強風被害について

丸山 敬・河井宏允・石川裕彦・林 泰一・加茂正人

Strong Wind Damage by Typhoon 0613

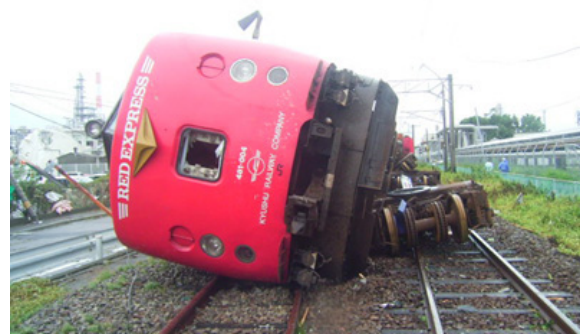
Photo 1 Derailed train. (Nobeoka city office presents)

当時、台風は鹿児島県の西方にあり、その中心は延岡市から西南西に約280km離れていた。竜巻は市街地中心からみて南南東の方向、上陸したと見られる緑が丘付近の海岸から、浜町、J R南延岡駅の北、特急列車が脱線した (Photo 1) 別府町を通り、大瀬川を渡って消防本部を襲った。その後、五ヶ瀬川を渡ってJ R延岡駅の西を通り、祝子川を渡って夏田町に至り、その被害は約7.5km、幅約200mに分布し

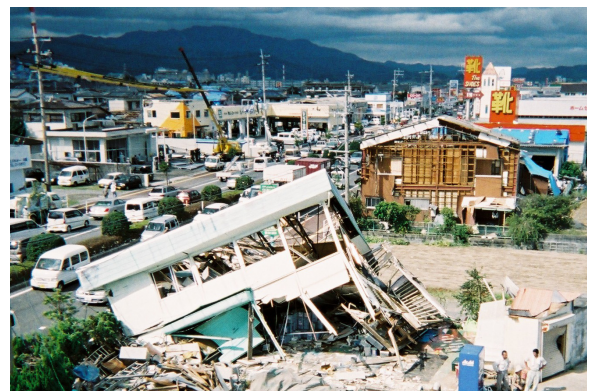
Photo 2 Collapsed houses on the track of tornado.

ている。竜巻が通過した中心付近では建物が倒壊する (Photo 2) など、大きな被害が発生した。

一方、竜巻が襲った延岡市の中心部は、石垣市のように地域的な特徴をもった町並みではなく、現代日本の平均的な建物が建ち並んでいる。建物被害については、竜巻の中心に近いほど被害の程度は大きく、飛散物による外壁の破損、屋根の飛散、建物の倒壊 (Photo 2) 等が見られた。被害の詳細は次節以降に述べる。

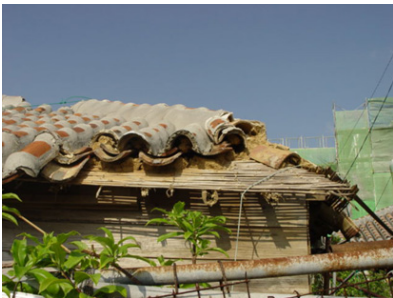
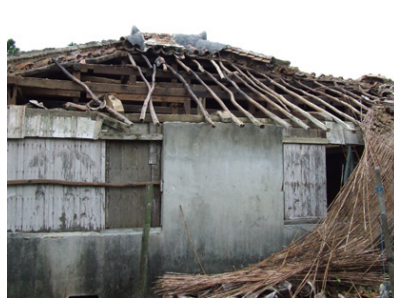
Photo 4 Typical damage to wooden houses.

a. Damage to roof tiles.

b. Blown off roof.

b. Completely collapsed house.

石垣島の建物は歴史的に強風被害をよく受けることから、近年に建てられた建物はほとんどが鉄骨コンクリート造である(Photo 3a)。しかし、依然として一部木造住宅が残っており、漆喰で瓦の隙間を埋めるなど、強風に対する防備をしてあるものが多い(Photo 3b)が、手入れの悪い建物や老朽化の進んだものは被害を受けている(Photo 4)。建物からの飛散物は周囲の建物に被害を与え、また、2次被害の原因となることが多いことから、できるだけなくすべきであるが、このような建物には高齢者の住宅が多く、経済的に手入れができない状況にあるのが問題となっている。

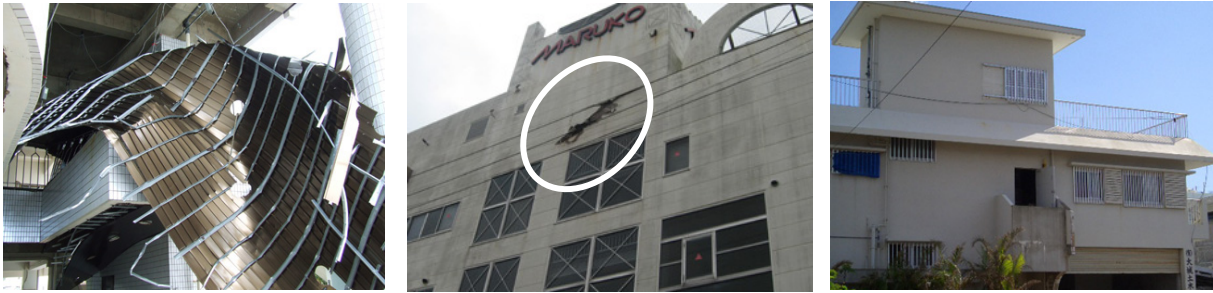
Photo 5 Typical damage to reinforced concrete houses and buildings. (a, b; Ishigaki city office presents)

a. Fall down of ceiling panel. b. Damage to the wall. c. Protection with shutters and louvers.

石垣島における鉄骨コンクリートの建物では、軒天井の剥落 (Photo 5a)、外壁の破損 (Photo 5b) が多く見られたが、ガラスの破損は本州における台風時の被害に比べて少ない印象を受けた。瓦葺き住宅

の割合が少ないことや、開口部を狭く取っている、雨戸や格子等を設置する (Photo 5c) など、全体的に飛散物を減らし、飛来物からの防備がなされているためと考えられる。体育館など大屋根を有する建物の屋根葺き材がめくれる被害が強風時に多く見られるが、八重山地方では、石垣市中央運動公園の体育館 (Photo 6a)、西表島の船浦中学体育館 (Photo 6b)、高那のリサイクルセンター (Photo 6c) における被害のみで、その他の小中学校、公民館等、公共建物における大きな屋根被害は報告されていない。多くの施設では、屋根葺き材の施工が良好であり、開口部のガラス面積を小さくしたり、飛散物に対する備えがなされていた (Photo 7)。

開口部の被害は風圧によるものと、飛来物の衝突によるものが考えられるが、建物に被害が生じるような強風時には、多くが飛来物によるものである。強風による人的被害の内容を見ると、割れたガラス片による怪我が大半を占めているので、これを防ぐことは人的被害を減らす上で最も有効である。強化ガラス、合わせガラス、肉厚ガラスを用いる、ガラス1枚の面積を小さくする (Photo 7b) など、ガラス自体の強度を上げる方法は耐風性能を上げる点では有効であるが、飛来物に対する防備の点では、雨戸やシャッター (Photo 5c)、格子などが有効である。また、ガラスが割れた場合に鋭利な破片を生じさせないという点からは、網入りガラスやプラスチックフィルムを張ることも有効であると考えられる。

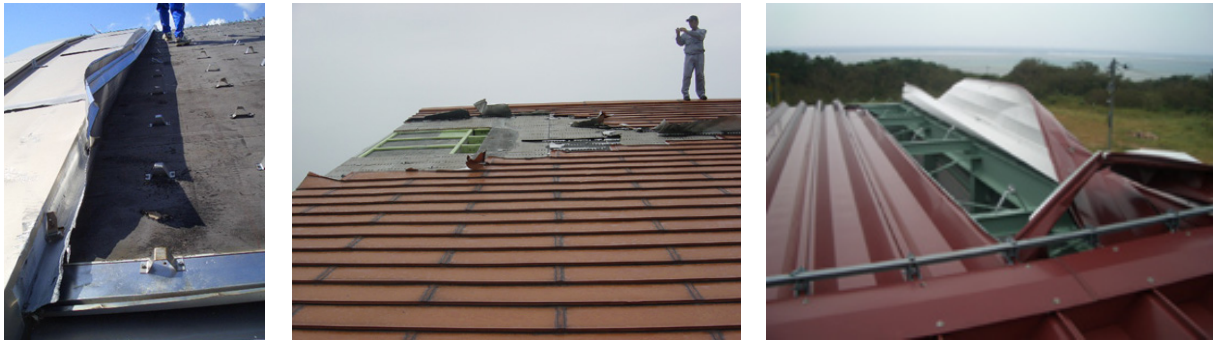
Photo 6 Damage to the roof of wide span constructions. (b, c; Taketomi-cho office presents)

a. Stainless steel sheet. b. Sheet-metal roofing. c. Corrugate metal roofing.

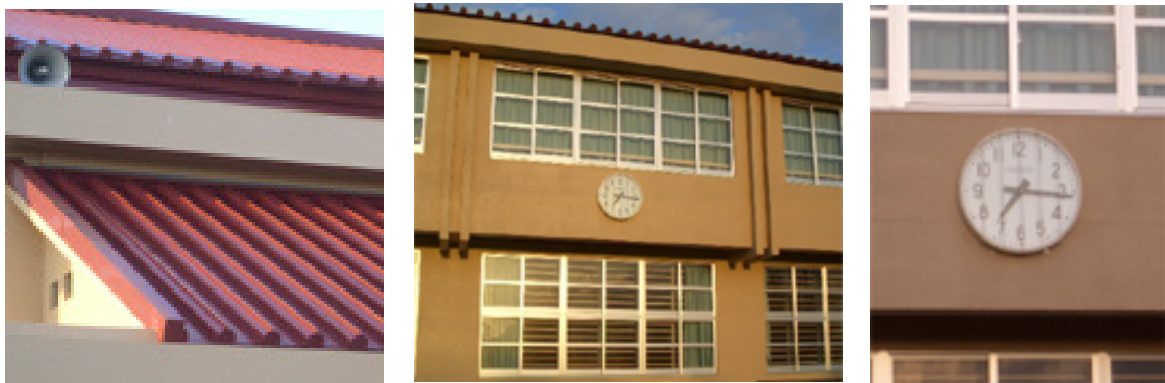
Photo 7 Details of undamaged roofing and opening.

a. Well maintained roofing. b. Openings installed partitioned sash with thick glass. c. Clock protected with lattice.

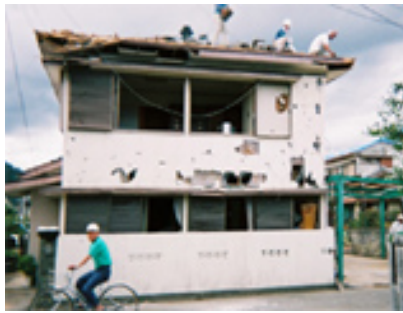
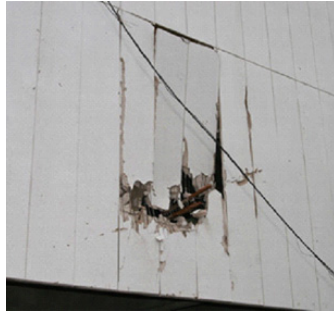
Photo 8 Damage by flying missiles. (b, c; Nobeoka city office presents)

a. Broken walls and openings. b. Break on lightweight concrete wall. c. Falling down of concrete wall.

最大瞬間風速67.0m/sを観測した石垣市や、竜巻の中心近くで46m/s以上の風速を観測した延岡市では、種々の飛散物によって外壁および開口部分が被害を受けた (Photo 8a)。飛散物としては、瓦や、外壁の破片など様々なものが高速で飛んでくるため、コンクリートの壁でさえも被害を受けて、穴があいたり (Photo 8b)、剥落したりする (Photo 8c)。屋根葺き材の金属薄板は面積が大きくなると、風下の建物等に引っかかったり (Photo 9a)、電線に絡まったり (Photo 9b)、路を塞いだり (Photo 9c) する。飛来物としては、飛散した屋根葺き材や外装材だけでなく建物の付属物も含まれ、石垣島では屋上に設置された給水タンク (Photo 10) が数多く落下してい

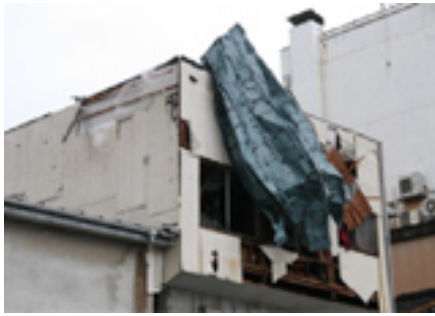
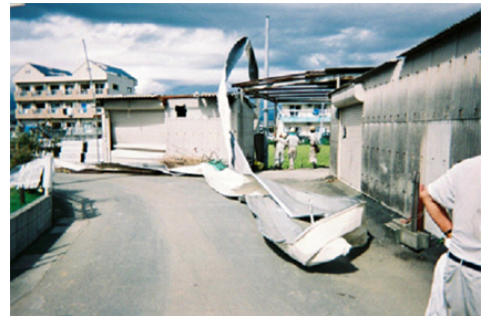
Photo 9 Damage by metal roofing sheets. (a, b; Nobeoka city office presents)

a. Sticking on the house. b. Hanging on electric wires. c. Blocking the road.

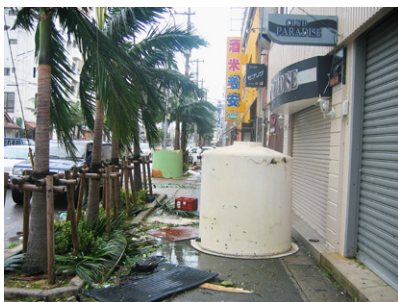
Photo 10 Water tank fell down from the roof. (Ishigaki city office presents)

そのための有効な対策としては、1：屋根葺き材、屋上の設置物等の飛散を防ぐこと。2：雨戸や格子、耐風性能の高いガラスを用いるなど、飛散物に対する防備を高めること。また、3：軽量建物用の耐風設計を整備することが至急の課題であること。等が挙げられる。

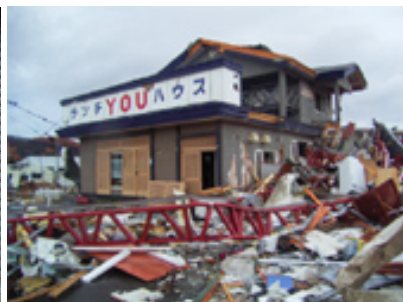
Photo 11 Stack of flying debris by tornado. (Hokkaido kaihatu office presents)

た。また、竜巻のように、非常に強い風の場合には、建物自体が破壊・分解され、建物内部の家財を含めたあらゆるもの (Photo 11) が飛来物となって、他の建物を襲い、それによってさらに飛散物が増えるというように連鎖的に被害が進展する。

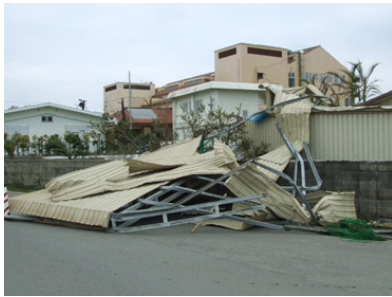
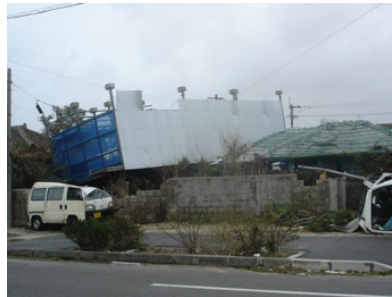
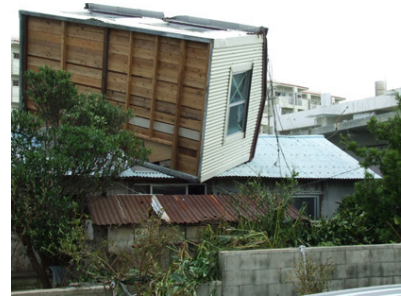
Photo 13 Damage by lightweight constructions. (Ishigaki city office presents)

a. Lightweight steel storehouse collapsed.

b. Lightweight steel storehouse got upon the neighbouring house.

c. Lightweight prefabricated house got upon the neighbouring house.

石垣市の市街地部で目に付いた被害として軽量建物の被害が挙げられる。Photo 13 に示すように、鉄

骨製の倉庫が倒壊したり、プレハブ小屋が飛ばされて、他の建物の上に載ったり、道を塞いだり (Photo 14)、電柱を折る (Photo 15) 等の二次被害を引き起こすものも多く見られた。

軽量建物の多くは、木杭の基礎に、かすがい等で簡単に留め付けられただけであったり、コンクリートブロックのような軽微な基礎の上に載せただけの場合が多い。このため、強風時に大きな揚力や転倒モーメントが加わると、基礎があっても耐えることができず、躯体が壊れることなく建物全体が浮き上がったたり、飛ぶ場合がある。2006年11月に北海道佐呂間で開催された竜巻によりプレハブの現場事務所が飛ばされ、9人の犠牲者を出した被害も基礎と土台との結合が不十分 (Photo 16) であったといえる。軽量構築物に関しては、強風時の引き上げ荷重および

転倒モーメントに耐えるように、基礎との連結を含めた耐風設計を行うべきである。

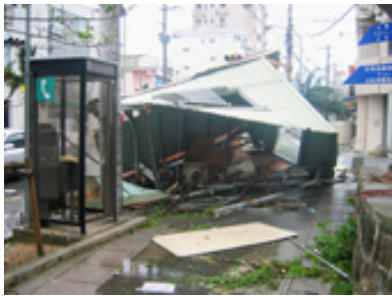
Photo 14 Lightweight prefabricated house blocked the road. (Ishigaki city office presents)

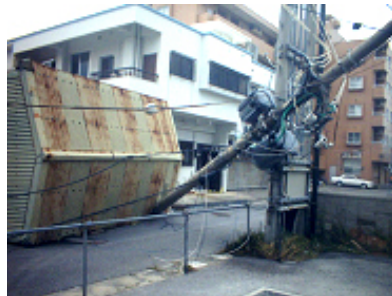
Photo 15 Lightweight prefabricated house broke a telegraph pole. (Ishigaki city office presents)

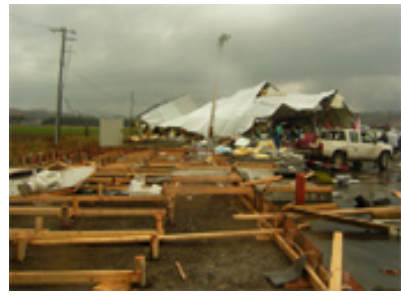
Photo 16 Remained wooden foundations of a lightweight prefabricated house. (Hokkaido kaihatu office presents)

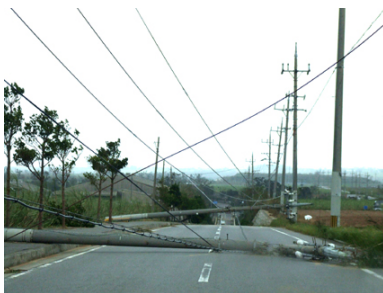
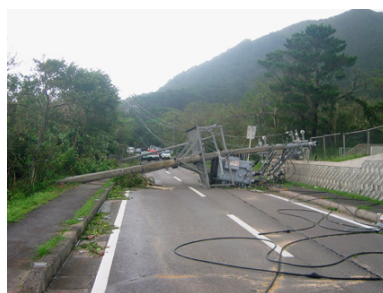
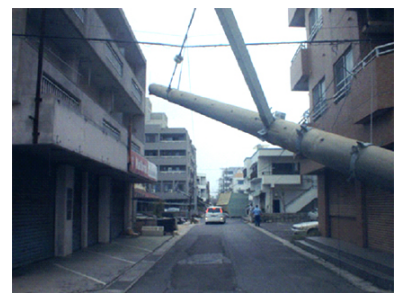
Photo 17 Broken telegraph poles blocked the road. (Ishigaki city office presents)

a. In the suburban area.

b. In the suburban area.

c. In the downtown.

電柱の折損は、強風の吹きやすい郊外の開けた場所で多く見られる (Photo 17a,b) が、上述のような軽量建物による電柱の被害は市街地内でも多く発生する (Photo 17c) と予想される。交通の遮断は復旧活動を困難にし、停電は日常生活の根幹に関わることであるため、電柱自体の耐風性能を高めるだけでなく、プレハブや倉庫などの軽量建物用の耐風設計を整備することは、電柱の被害を防ぐという点からも至急の課題である。

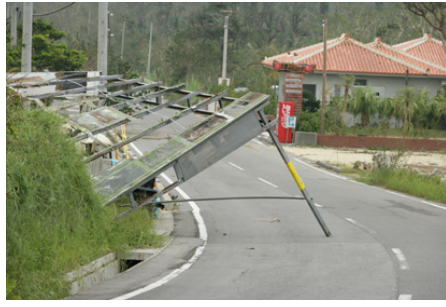
Photo 19 Fall down of fence.
(Ishigaki city office presents)

建物以外の被害としては、広告塔の傾斜・飛散、道路標識の折損 (Photo 18)、フェンス (Photo 19)、

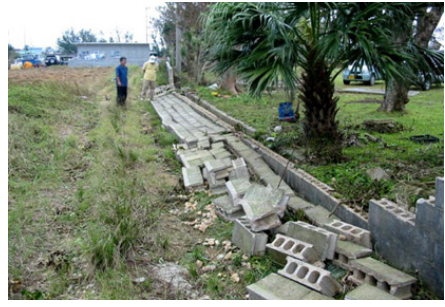
Photo 20 Fall down of block wall.
(Ishigaki city office presents)

ブロック塀 (Photo 20) の倒壊等が見られた。

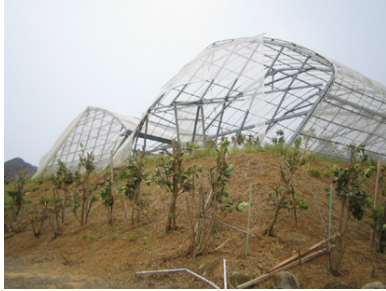
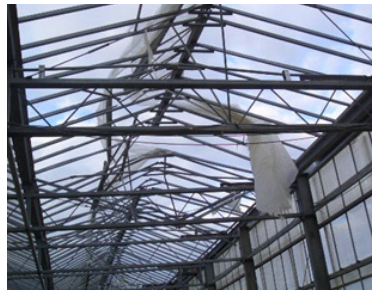
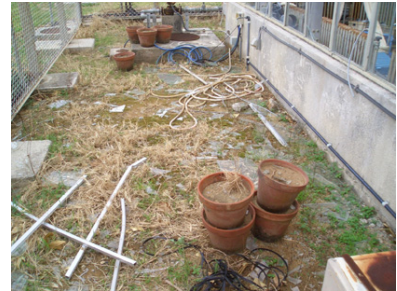
Photo 21 Damage to agricultural constructions. (a. Ishigaki fire defense office presents)

a. Distorted vinyl house.

b. Steel green house.

c. Scattered glasses on the ground.

石垣島ではパパイア等の温室栽培用のビニールハウス (Photo 21a)、鉄骨製ハウスが多く用いられている。鉄骨製のハウスは、パイプ製の骨組みをもったビニールハウスよりも耐風性能は高いが、表面に張られている透明のプラスチックフィルムの強度が高いと、フィルムが破れる前に、構造体自体が破壊する被害がみられる (Photo 21b)。構造体の強度を、フィルムの強度との兼ね合いで設計するか、適当な風速で破れるようにフィルムの強度を選定する必要がある。なお、石垣島では、強風により割れたガラス片で耕地が使い物にならなくなった (Photo 21c) 過去の経験から、鉄骨製ハウスの表面にガラスが使われる例は非常に少ない。その他、石垣島では牧畜が盛んでトタン屋根の厩舎が多く (Photo 22)、強風

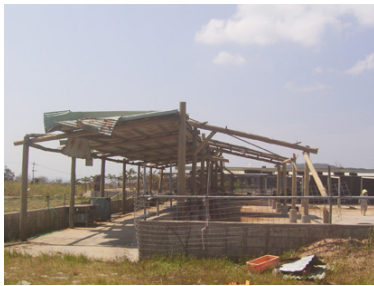
Photo 22 Blown-off of galvanized iron sheet from the cowshed.

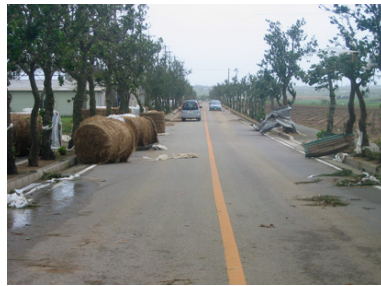
Photo 23 Scattered fodders and galvanized iron sheets around the road.
(Ishigaki city office presents)

により飛ばされたトタン板が街路樹や電柱に絡まっている (Photo 23) 被害が多く見られた。その他、街路樹の折損 (Photo 24) も多く見られ、道路を塞いで交通を遮断したり、電線を切断したりすると、復旧活動を妨げ、日常生活にも支障をきたす。

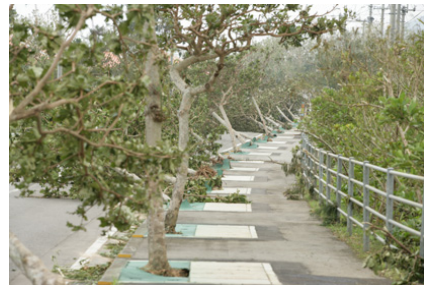
Photo 24 Break of trees lining a street.
