台風9807号による強風災害について ——その2：奈良盆地における建物被害——

要 旨

Strong Wind Damages by Typhoon 9807 Part 2: Building and house damage in Nara Basin

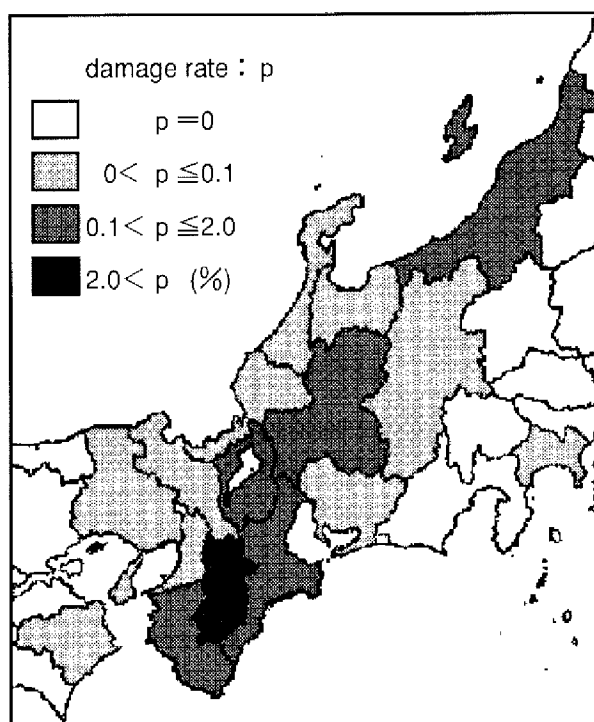
各都道府県の消防防災関係の部署でまとめられた資料によると、この台風による建物被害は関東、中部、近畿、四国地方の16府県に及び、全壊87棟、半壊1,115棟、一部損壊49,285棟に達した。なかでもFig.1に示すように台風の進路中心の東側に位置した奈良県で被害が大きく、全壊、半壊、一部損壊率を合わせた建物被害率は6.77%に達した。ここで、全壊は住宅の損壊した部分の床面積がその住宅の延べ床面積の70%以上に達したもの。または、住宅の主要構造物の被害額がその住家の時価の50%以上に達したもの。半壊は住宅の損壊した部分の床面積がその住宅の延べ床面積の20%以上70%未満のもの。または、住宅の主要構造物の被害額がその住家の時価の50%以下のもの。一部損壊は半壊にいたらない程度の被害があったもの、としているが、上述の調査結果は

Fig. 1 Distribution of damage rate

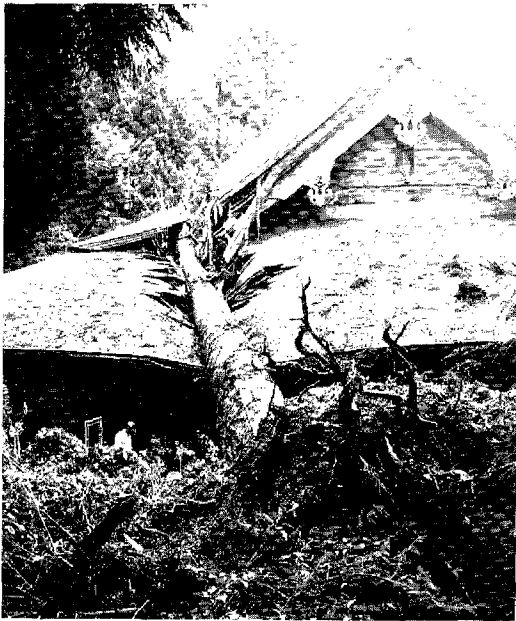
Photo 1 Roof damage by huge tree collapsing from the roof (Syakadou at Heizan Enryakuji-Temple)

一方、今回の台風による強風被害は、室生寺の五重塔や比叡山延暦寺の釈迦堂 (Photo 1) 等、歴史的建造物の被害が多かったのも特徴であり、近畿圏の主な歴史的建造物の被害をまとめると Table 1 のようになる。歴史的建造物の被害に関しては瓦や銅板等の屋根葺材や軒、雨戸等、部材の破損を除くと、Photo 1 に示すように建物近くの倒木による被害が目立った。とくに歴史的建造物の周囲には古木が多く、杉や檜の巨木が倒れることによる被害がほとんどで

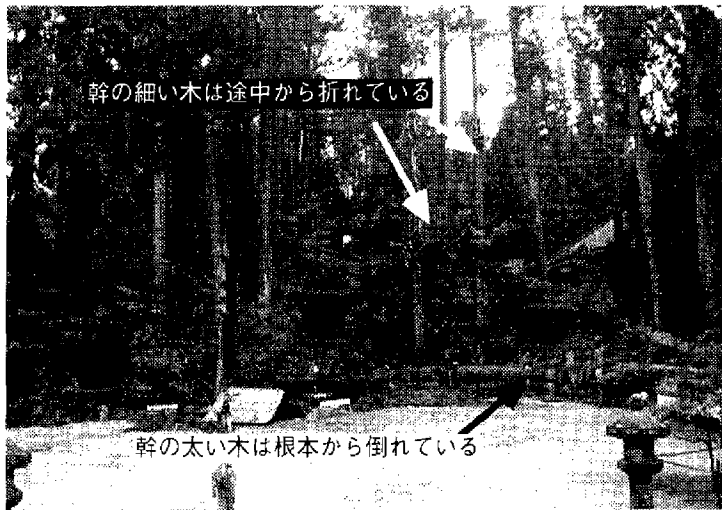
Photo 2 Collapse of huge trees from the root and breaks of slender trees at the middle part

あった。倒木の場合、Photo 2 に示すように幹の細い樹木では曲がったり、途中から折れる場合が多いのに比べ、背が高く幹の太い樹木の場合、風によって根元にかかる転倒モーメントに根および周りの地盤が耐えられなくなって、幹が折れるよりも先に根元から倒れる場合が多いようであった。

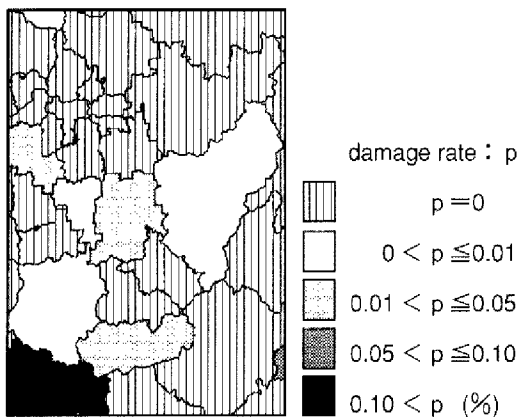
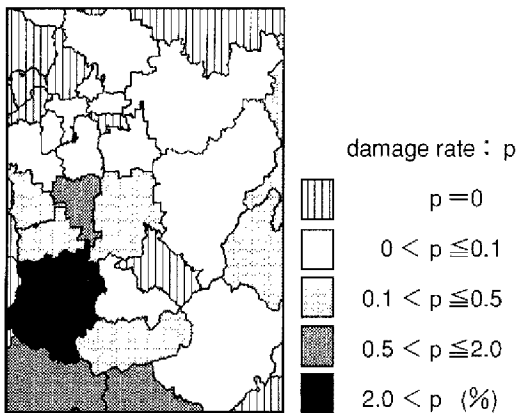
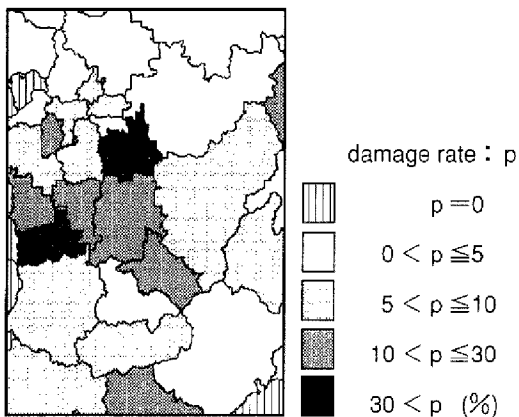
Fig. 3 Distribution of damage rate

a. Distribution of the rate of completely destroyed houses

b. Distribution of the rate of partially destroyed houses

c. Distribution of the rate of damaged houses

半壊 851 世帯，一部損壊 32,755 世帯で，全世帯数 503,821 世帯に対する被害の割合を被害世帯数／全世帯数として計算すると，全壊，半壊，一部損壊率はそれぞれ 0.01，0.17，6.50（％）であった。全壊率，半壊率，一部損壊率および，これらを合わせた建物被害率の分布を，Fig. 2 に示す奈良盆地についてみると，Fig. 3 のように金剛山地の東側，五條市から斑鳩，玉寺町に至る奈良盆地の西南部に被害率の高い場所

が分布しており，全壊率では五條市が，半壊率では御所市が，全壊率，半壊率，一部損壊率を合わせた建物被害率では，新庄町や田原本町の被害率が高かった。被害を受けた建物のうち，屋根瓦の飛散は，Photo 3 に示すように南から西側の軒やけらばに被害が多く見られた。また，Photo 4 に示すように古い民家の西に面した切り妻面の剥落も見られ，奈良盆地内で最大風速が見られた風向に一致していた。

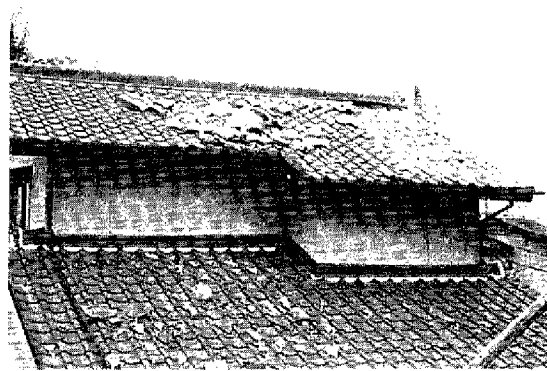
Photo 3 Strong wind damage to roof tiles on the eaves heading to north

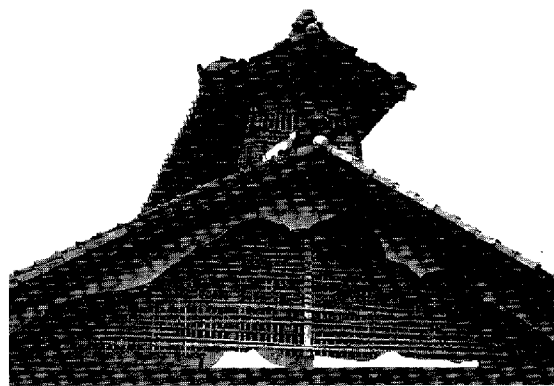
Photo 4 Strong wind damage to the gable heading to west

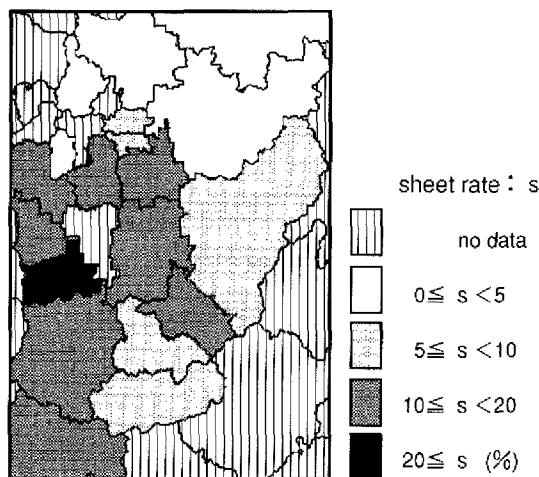
Fig. 5 Distribution of sheet rate

上述のようにして求めたシートで覆われた建物数の全建物数に対する割合（以下シート率と呼ぶ）をFig. 2に示す奈良盆地内の各市町村別に求めた。シート率はFig. 5のように、新庄町を中心とした領域に割合の高い場所が分布し、そこから遠ざかるにつれて比較的滑らかに減少しており、Fig. 3cで示した建物被害率と良い対応を示している。そこで、建物被害とシート率の関係を見ると、シート率と全壊率、半壊率との間には、Fig. 6 a,bに示すように、明らかな相関を見いだすことは難しい。これは全・半壊のように、破損した部分の割合が大きい場合には、取り壊したり修復しないで放棄することがあるため、シートをかけないまま放置される場合があるので、シート率としては数えられないためと考えられる。一方、シート率と全壊率、半壊率、一部破損率の合計である建物被害率との間には正の相関がありそうであるが、少しばらつきがある。これを、Fig. 7に示すように、市部と町村部のデータに分けて示して

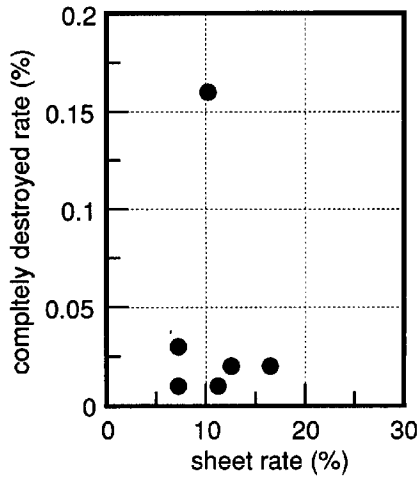
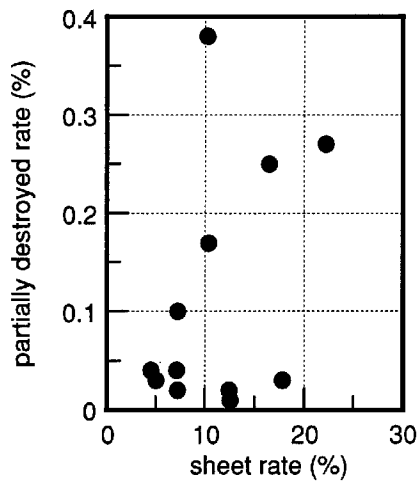
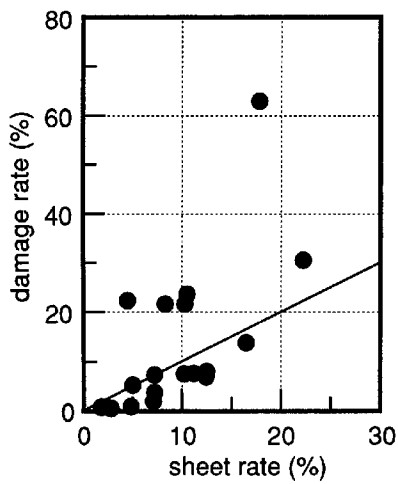
Fig. 6 Relation between sheet rate and damage rate

a, Relation between the sheet rate and the rate of completely destroyed houses

b, Relation between the sheet rate and the rate of partially destroyed houses

c, Relation between the sheet rate and the rate of damaged houses

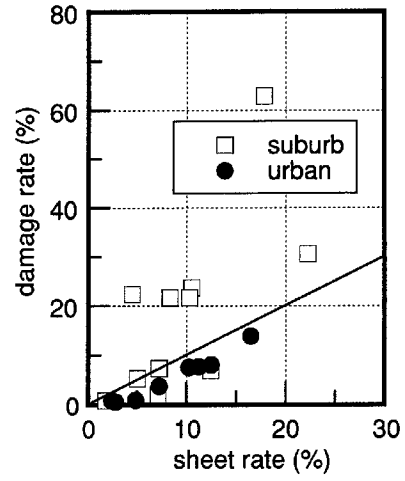
Fig. 7 Relation between sheet rate and damage rate separated by the urban area and the suburb area

みると、市部のデータにははっきりとした相関が見られ、町村部における結果は、シート率よりも建物被害率のほうが大きくなる傾向が現れる。これは以下のような理由によるものと考えられる。すなわち、全壊率、半壊率、建物被害率が世帯数を分母として求められているのに対し、シート率は建物の全件数を分母として求めているため、1：相対的に建物の疎らな町村部では、一世帯あたりの建物数が多くなること、2：建物の密度が高い市街地部では、マンション等、建物一件あたりに複数の世帯が住んでいる、等の理由により、シート率の方が小さくなると考えられる。

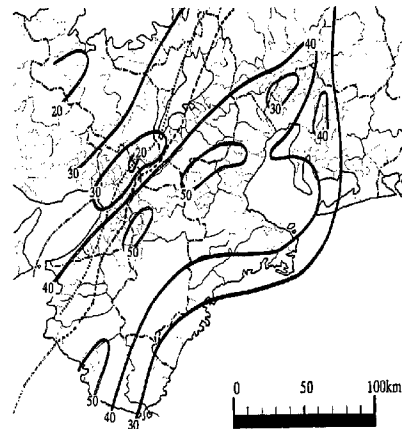
Fig. 8 Distribution of maximum instantaneous wind speed

さらに、シート率の分布はFig. 8に示す消防署や気象台の観測データから求めた最大瞬間風速の高い領域とも良く対応しており、その関係を求めると、Fig. 9のように、最大瞬間風速が約30m/sを越えるとシート率でみた建物の被害が出始め、風速とともにその割合は高くなっていくことがわかる。ただし、図中白丸の値は、一部測定データが欠けているため最大瞬間風速を正しく表していない可能性があり、実際の最大瞬間風速はもう少し大きかった可能性がある。

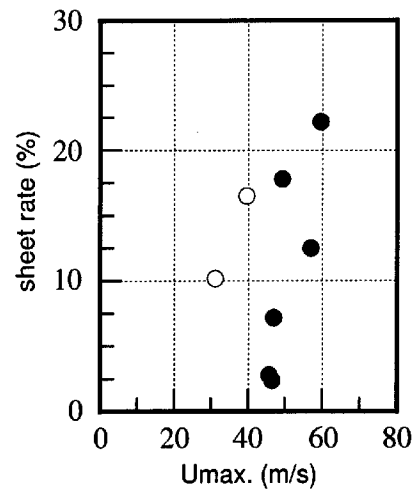
Fig. 9 Relation between sheet rate and maximum instantaneous wind speed
