泥質千枚岩からなる山地域でのゴルフ場開発にともなう
土砂災害の評価と河川管理の問題点
—奈良県吉野地域での例—

佐藤隆春（大阪市大院）・紺谷吉弘（立命館中・高）・志岐常正

Disaster risk and havoc of environment caused by golf course
construction in the phyllitic mountainous district
adjacent to the famous Yoshino cherry blossom mountain, Japan

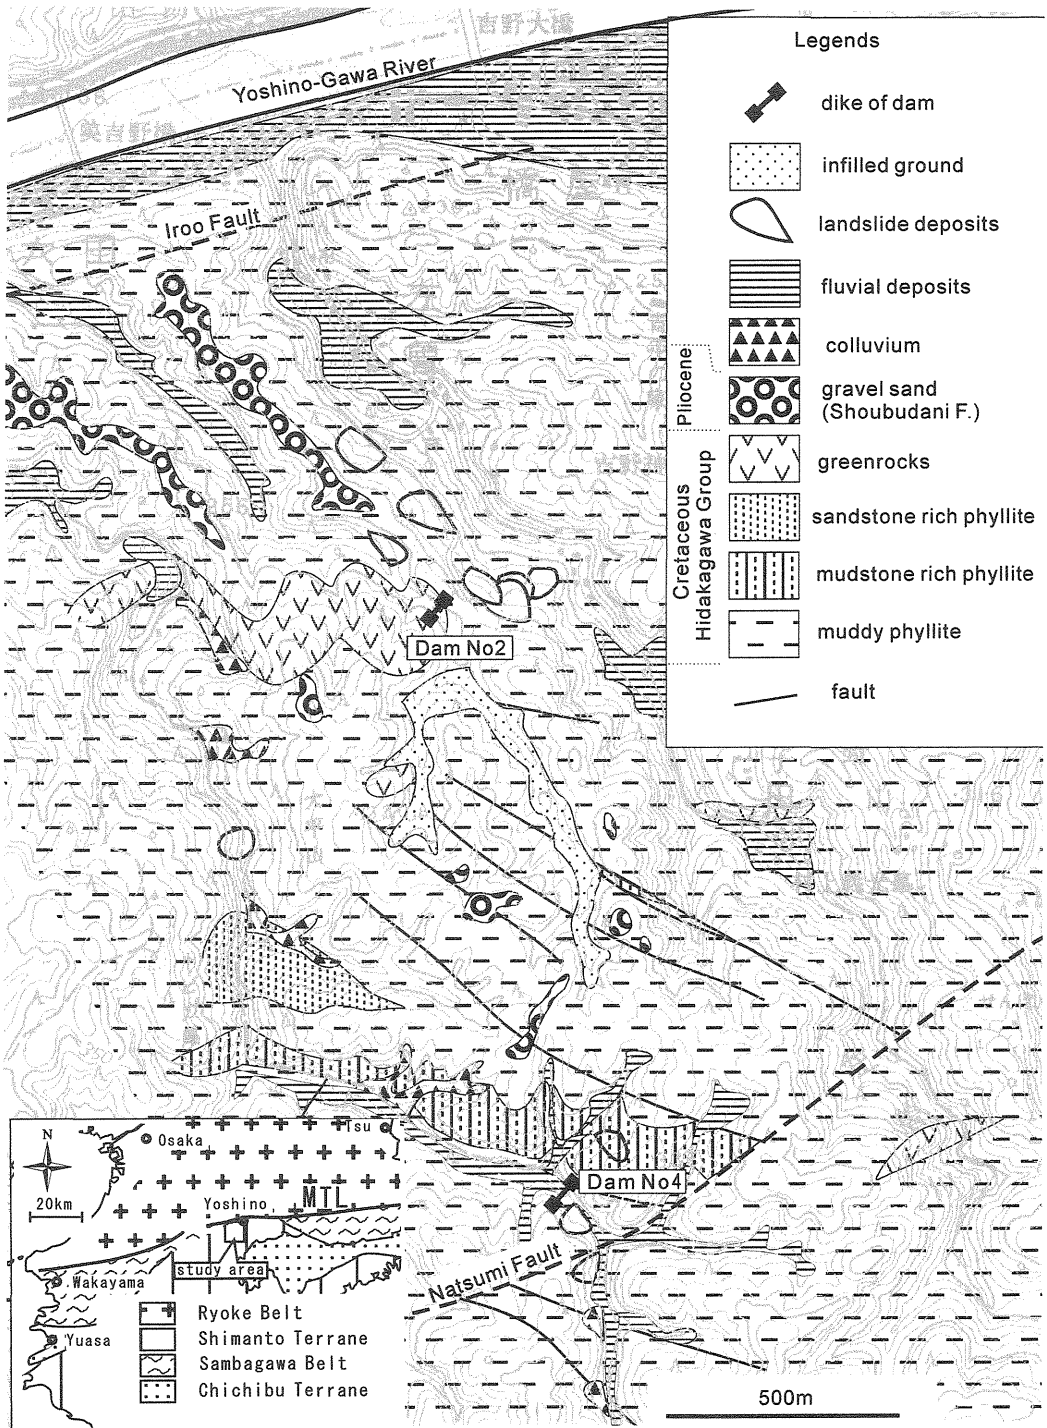
Fig1 Geological map of the study area

ゴルフ場開発予定地（以下、本地域とする）は奈良県中部、吉野川の南に位置する山地である。本地域は面積が約111ha、南北に連なる標高250~390mの稜線と、標高190~300mの谷筋がみられる。全体に地形はなだらかに北に低くなるが、本地域の北端部から傾斜が大きくなり、約100m高度を下げて吉野川に達する。岩盤はおもに四万十帯日高川層群小川層、平原層（大和大峯研究グループ1994）からなり、北部の稜線には更新統の菖蒲谷層の風化礫層がのる。本地域の地質図を第1図に示す。小川層と平原層は菜摘断層を境に区分されるが、第1図では同じ模様で示している。本地域の地質の特徴は次のとおりである。

おもに片理の発達した泥質千枚岩で構成されている。レンズ状に緑色岩、砂岩優勢の砂泥互層をはさむ。地質構造はほぼ東西走向、北に10°~30°の傾斜をもち、全体に流れ盤を構成する。北西-南東方向の高角断層が発達し、20m幅の破碎帯を持つものも存在する。泥質千枚岩は風化が著しく、表層部の多くは風化土砂化している。ボーリング調査によると、多くの地点で岩盤等級CL~D級が深度約5mまで続き、一部では深度10mに達する。鮮新-更新世の菖蒲谷層は砂礫層からなり、チャート礫を除いて風化がすすんでいる。

斜面や枝沢に崖錐堆積物が堆積している。地すべり地形がみられ、とくに本地域北端部に多い。地下水位が深度1m未満の地点や湧水がみられる。

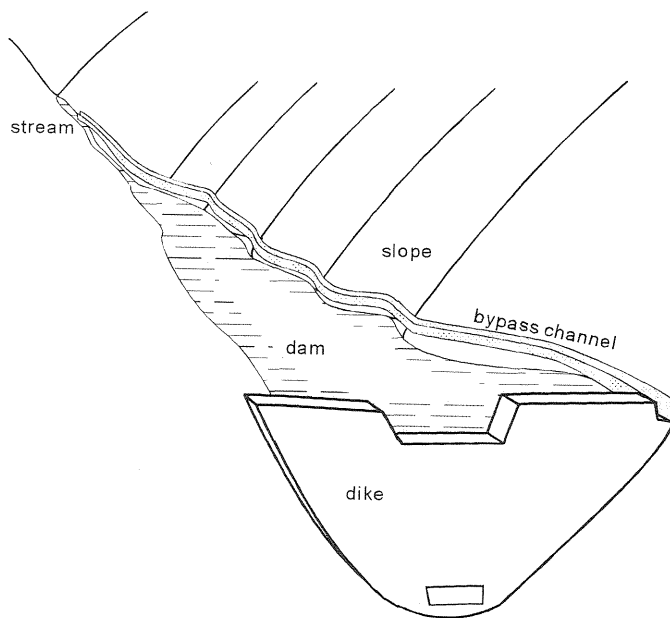
Fig2 Model of dam No.4 and bypass channel

ゴルフ場内の雨水などを貯水する機能をもつ調整池の設置が4基計画され、2基が構築済みである。そのなかの一つ、四号調整池の堤体は河道に建設されている。しかも、上流

のゴルフ場以外の水は調整池に流れず、側面に水路（バイパス河川）を設置して流す計画であった（第2図）。

c. 筆者らはこの調整池とバイパス河川の設置計画を見直すべきであるとの見解を出したが、開発者は安全上問題ないとして計画を進めてきた。開発者側はバイパス河川を設置する斜面は受け盤であり、地すべり発生の可能性はないと主張した。これは河道がほぼ南北に流れており、斜面は東に傾斜しているので、北傾斜の地質構造をもつ地盤は安定であるとした見解である。これに対して、筆者らは次のような見解を示した。

c-1 バイパス河川 320m のうち 120m は北東方向に傾斜する流れ盤の上になる。

c-2 バイパス河川ののる斜面の樹木にアテが形成しており、間欠的に表層が地すべりを起こしていると推定される。

c-3 この斜面でのボーリング調査で深度 5m 付近まで「風化著しい黒色片岩・砂質片岩」の記載がなされており、不安定である。

c-4 地すべり発生の誘因に、ダムの漏水などで斜面末端の荷重が減少するモデルが一般に知られている（小橋・佐々 1990）。

c-5 しかもその斜面上にバイパス河川を負荷としてのせることになり、危険性は増大する。

さらに、バイパス河川が崩壊または機能が破壊された場合、重大な災害をもたらす危険性がある。そのシナリオはバイパス河川をのせた斜面が地すべりを起こす、バイパス河川が倒木などで閉塞する、計画水量を越えて溢れる、溢れた濁流でバイパス河川が崩壊するなどが想定される。その結果、調整池の急激な水位上昇による大量の放水、あるいは地す

べり土砂を巻き込んだ濁流・土石流が発生する。その結果、数 100m 下流の集落に人的・物的被害を与えるというものである。

河道を利用した調整池の設置は基本的に行うべきでない。本報告で指摘した問題に加え、開発中止などゴルフ場経営に左右され、調整池の管理が不可能になる場合が考えられる。ゴルフ場内で自己完結できないものは基本的に設置すべきでないと考える。調整池の設置基準と設置後の管理責任など見直すべき点が多いと思われる。
