東日本  
大震災  
速報

# 地震動による地盤と構造物の被害

後藤 浩之\*・高橋 良和\*・楢田 泰子\*\*・高橋 章浩\*\*\*・盛川 仁\*\*\*\*

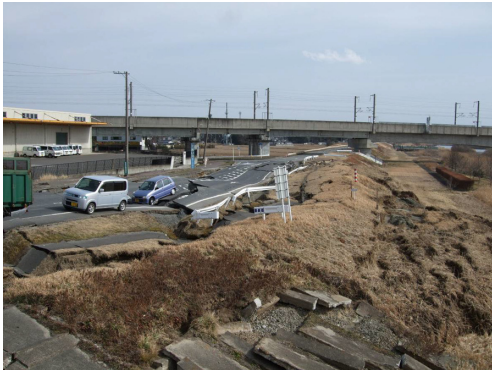
写真1 江合橋左岸下流側の堤防盛土の被害  
(撮影日：2011/3/14)

左岸下流側の堤防の被害の様子である。堤体は側方に大きく変形するとともに大きな沈下を生じており、その結果、堤防天端部に設けられた路面にはクラックが発生し、不同沈下を生じていた。信号待ちをして停止していたと思われる道路上の車両は身動きが取れず、乗り捨ててある状態であった。基礎地盤は砂質シルトや粘土で主に構成されており、また、細粒分を多く含む噴砂がクラック内に見られたことから、堤体や砂質シルト層の液化化が、堤防大変形の原因の一つであると考えられる。

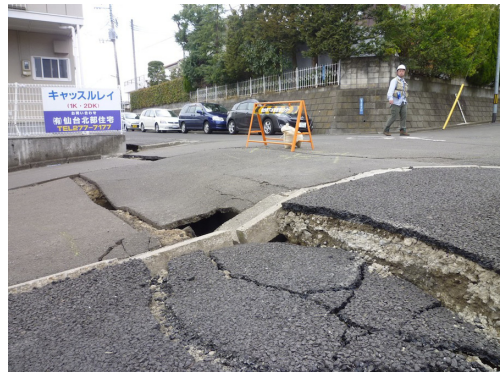
造成地の被害は仙台市を中心に発生し、北中山、桜ヶ丘、南光台、旭ヶ丘、鶴ヶ丘、緑ヶ丘、折立、西花苑、相互台で地盤変状が報告されている<sup>4)</sup>。例えば、緑ヶ丘は1978年宮城県沖地震で被害の発生した造成地であるが、1丁目は鋼管杭、コンクリートもたれ擁壁、集水井などの対策工が功を奏して被害が認められなかったが、3丁目と4丁目では1978年の地震と同じ箇所でも顕著な地盤変状が発生している<sup>4)</sup>。仙台市青葉区桜ヶ丘4丁目では緩やかな斜面上の宅地で地盤変状が認められた(写真2)。路面上には斜面方向と垂直に複数のクラックが発生し、上下方向にギャップのあるものも認められた。斜面下手方向に地盤が移動したことに起因したものと考えられる。クラック部から水道管被害によるものと考えられる漏水も発生していた。なお、斜面下端部には噴砂が認められた。

写真2 仙台市青葉区桜ヶ丘4丁目の斜面上に認められた路面のクラック (撮影日：2011/3/14)

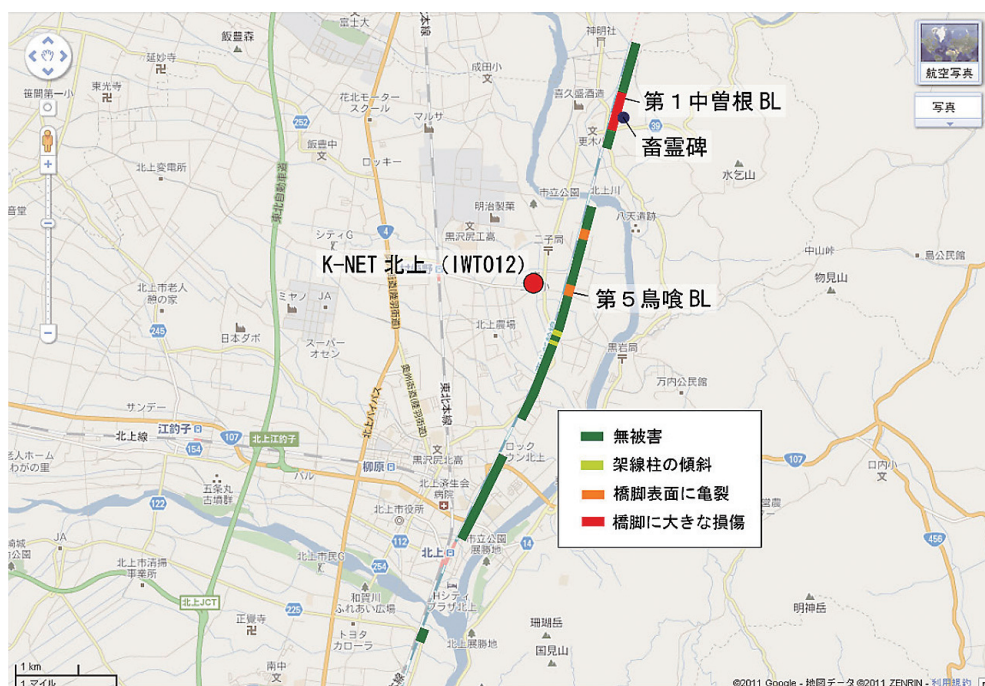
図1 北上駅－新花巻駅間の東北新幹線被害の概要と第1中曽根BLの位置

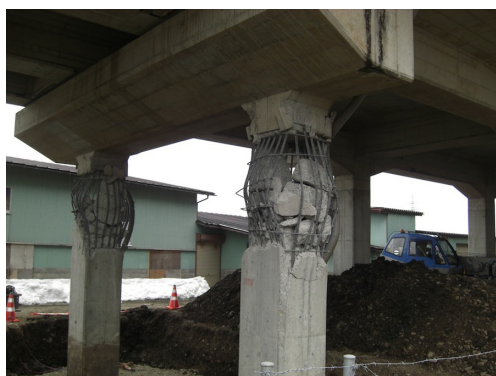
津波被災地では、津波による構造物の被害が太平洋沿岸に多く報告されているが、地震動による構造物被害は限定的である。その中で東北新幹線の被害は、他の構造物被害と比較して顕著である。JR 東日本の報告によると<sup>9)</sup>、沿線上の架線柱の被害は約540箇所、高架橋の被害は約100箇所など計1,200箇所にはのぼる。北上駅－新花巻駅間の第1中曽根BL(高架橋)(図1)では、高架橋柱が大きく損傷し、コアコンクリートが玉石状に破碎して主鉄筋がはらみだし、軸力支持能力を喪失している様子が認められた(写真3)。第1中曽根BLは両端にゲルバー桁を有する一層ラーメン高架橋であり、このような損傷はラーメン端部柱にのみ見られたため桁の落下に直接繋がることはないが、単純桁を支持する重要な柱である。また、仙台駅－古川駅間の二層ラーメン高架橋では耐震補強された柱部ではなく横梁に損傷が認められた(写真4)。なお、本震以降復旧作業が進められていたが、

写真3 東北新幹線北上駅－新花巻駅間の第1中曽根BLのラーメン高架橋柱の大きな損傷（撮影日：2011/3/15）

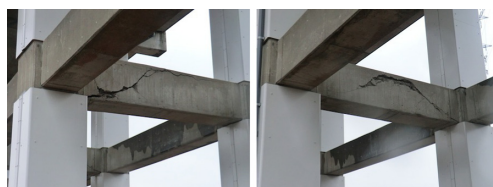
写真4 東北新幹線仙台駅－古川駅間の高架橋横梁の損傷（撮影日：2011/3/15）

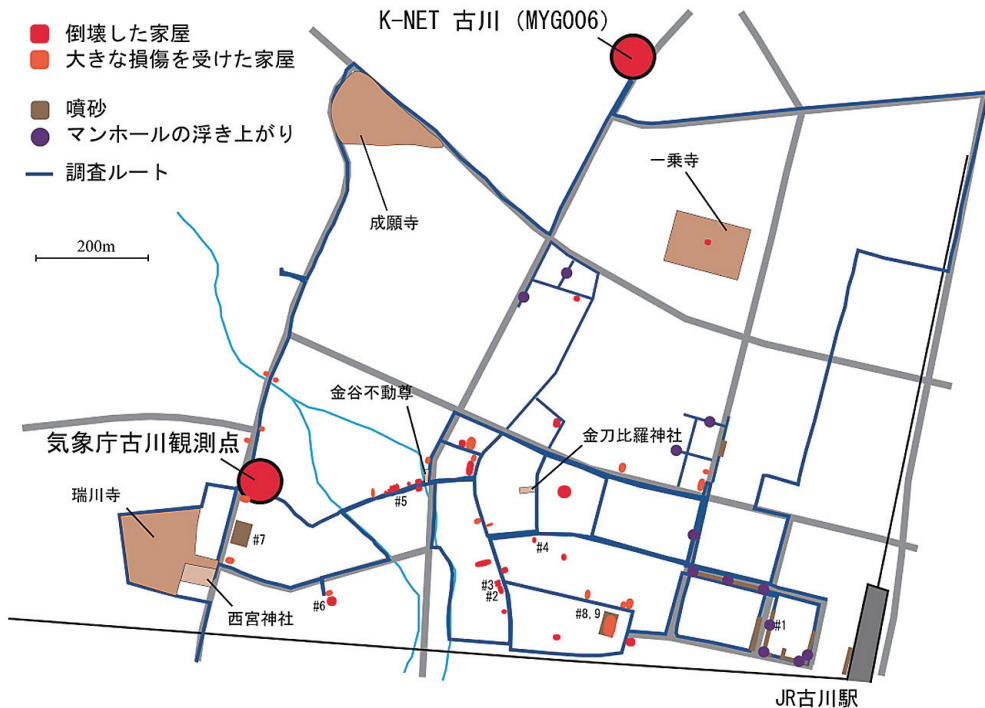
噴砂の位置を整理したものである。なお、調査は3/14-4/7の数日間で行われており、4/7の余震による影響を受ける前の状況である。大崎市古川には防災科学技術研究所K-NET古川観測点と気象庁による大崎市古川観測点が位置している。両者ともに、震度6強を観測しているが、4/26現在で地震記録が公開されているのはK-NET古川観測点のみである。両観測点は直線距離で約1 kmであるが、周辺の被害状況を調査すると気象庁古川観測点の位置する南側の方が被害は顕著である。液状化による噴砂、マンホールの浮き上がりなどの被害は主に古川駅西側の駅前大通で見られ、その西側に

図2 大崎市古川の被害の様子と地震観測点位置

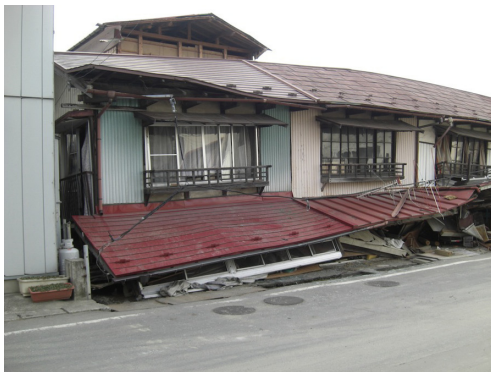
写真5 大崎市古川中里の木造家屋の被害（撮影日：2011/3/14）

位置する古川中里，古川南町，古川荒川小金町などで木造家屋の被害が認められた(写真5)。また，古川中里では傾いたアパートが見られ(写真6)，周辺に噴砂が認められている。

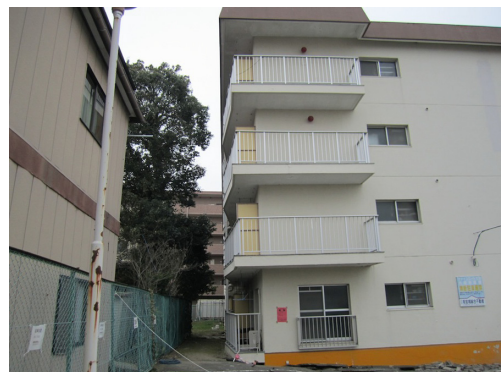
写真6 大崎市古川中里のアパートの傾斜（撮影日：2011/4/7）
