## 2017年九州北部豪雨災害による斜面災害の特徴

### Landslide Disaster Induced by the 2017 Northern Kyushu Rainstorm

千木良雅弘・凌斯祥<sup>(1)</sup>・松四雄騎

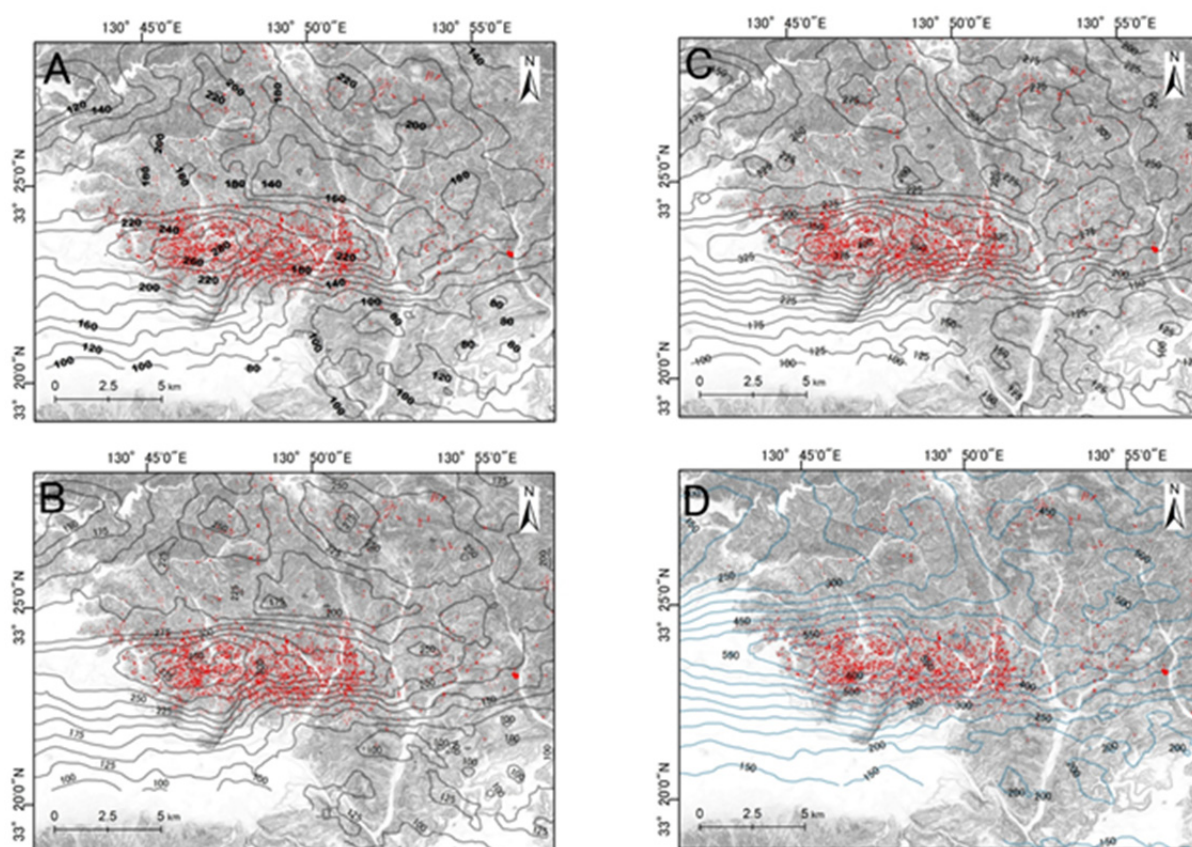
国土交通省の運用しているXRAINから7月5日の雨量データを取得し,7月5日の合計雨量,7月5日の中の3時間最大雨量,4時間最大雨量,5時間最大雨量を計算し,崩壊の分布と重ね合わせて図示した(図2-1).これによれば,降雨パターンはいずれも同様で,崩壊の密集地域で多量の降雨があったことを示していた.そのため,どの降雨が崩壊の発生に最も強く影響したのかは定かではない.一方で,2014年広島豪雨災害の時には3時間降雨量が崩壊の発生と密接に関係していたことがわかっている(松四他,2015)<sup>4)</sup>.図-2-1Aは3時間最大降雨量の分布であるが,これによれば,3時間降雨量が200mm以上の領域に崩壊が多数発生したことがわかる.崩壊密集地域は,南北の幅4km,東西の長さ12kmの範囲であった.

Fig. 2 Rainfall distribution in 5 July (from XRAIN data). A: 3-hour rainfall. B: 4-hour rainfall. C: 5-hour rainfall. D: Daily rainfall. They are all similar distribution patterns.

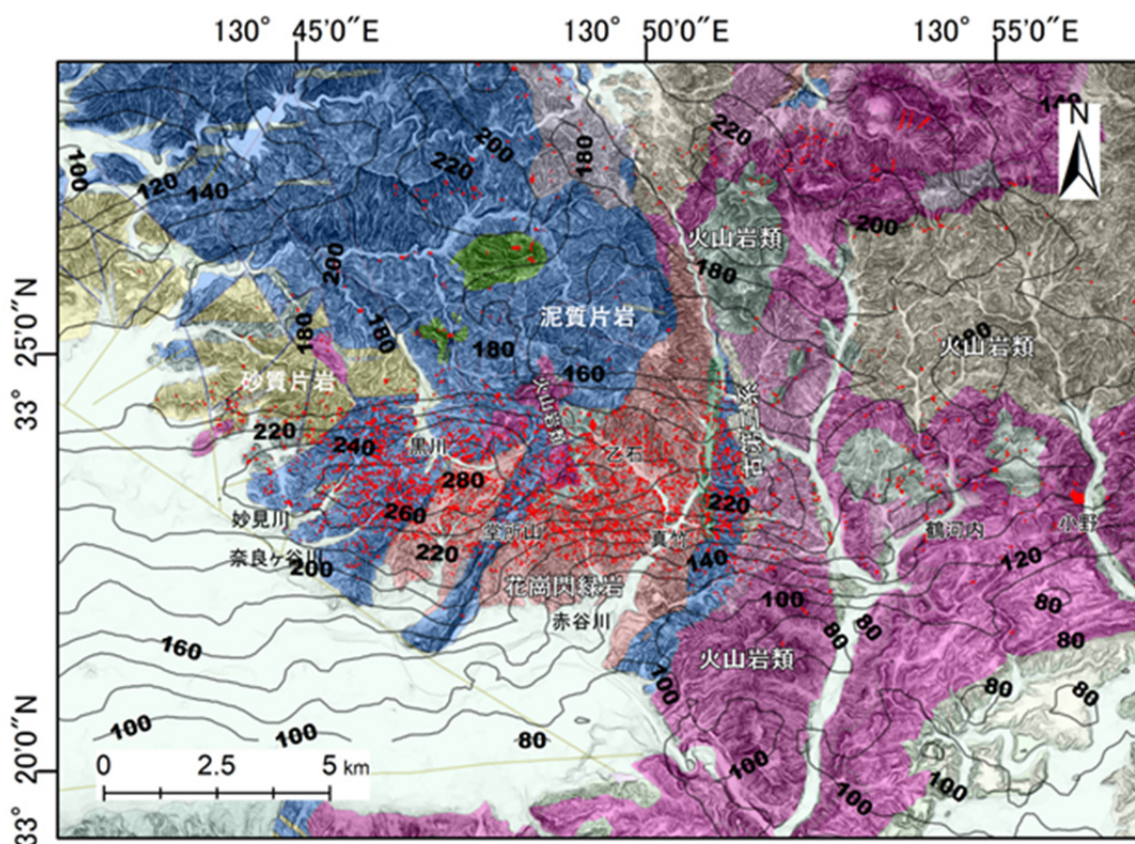
Fig. 3 に、地質と崩壊の分布を示す。赤谷の真竹東方では、Fig. 3 から、崩壊が泥質片岩地域と花崗閃緑岩地域に密集して発生したことがわかる。ただし、これは、3 時間雨量が 200 mm 以上の地域とほぼ重なる。図の東部は火山岩類が分布し、崩壊の密度は相対的に小さいが、雨量も西部に比べて少ない。なお、泥質片岩と花崗閃緑岩との境界は基本的には貫入関係で、前者は後者の接触変成作用を受けている。ただし、赤谷川の東側では、両者は断層で接し、赤谷川北方の葛生では、幅 50m のカタクレイサイト帯が認められた。また、赤谷川の真竹東方でもガウジを伴う破碎帯が確認された。

Fig. 3 Landslide distribution and geology. The rainfall distribution is maximum 3-hr intensity in 5 July. The geologic map of Mameda with a scale of 1:75,000 is simplified and modified.

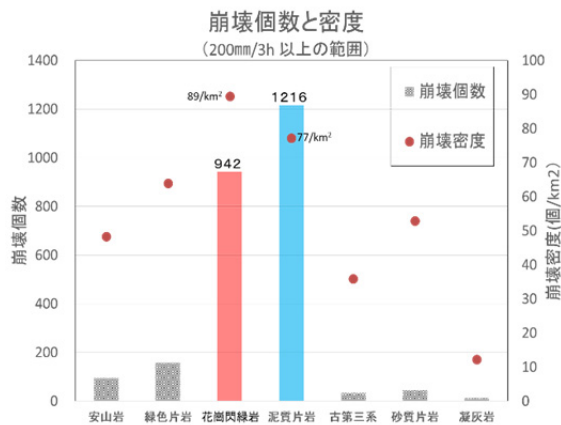
Fig. 3 の内、3 時間雨量が 200 mm 以上の地域で、崩壊が密集して発生した範囲について、地質毎の崩壊発生数と密度とを計算した。その結果、Fig. 4 に示すように、花崗閃緑岩地域では 942 個の崩壊が  $89/\text{km}^2$  の密度で発生し、泥質片岩地域では 1216 個の崩壊が  $77/\text{km}^2$  の密度で発生したことがわかった。次に崩壊

の数が多かったのは、緑色片岩の 158 個と少なかったが、この場合、密度は  $63/\text{km}^2$  と大きかった。

Fig. 4 Landslide numbers and densities according to bedrock types. Landslides in the major area of >200 mm/3 hr in Fig. 2 are counted.

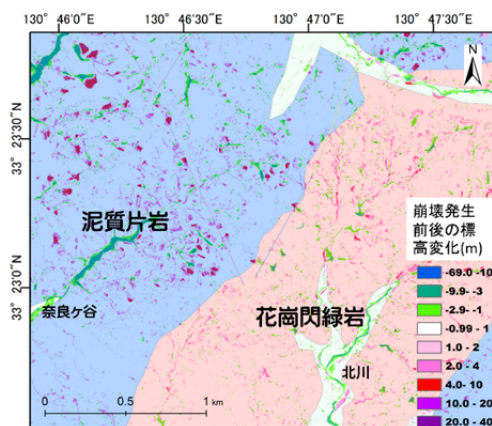
泥質片岩と花崗閃緑岩とを比較すると、泥質片岩の崩壊の方が広くて深いことがわかる (Fig. 5)。崩壊の源の面積を比較すると、花崗閃緑岩地域で平均  $806\text{m}^2$ 、泥質片岩地域で平均  $1130\text{m}^2$  であった (Fig. 6)。

Fig. 5 Elevation change before and after the rainstorm.

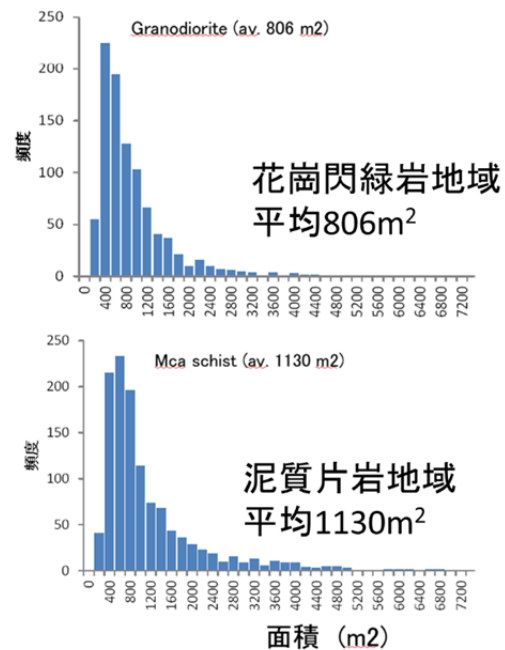
Fig. 6 Histograms of the source areas.

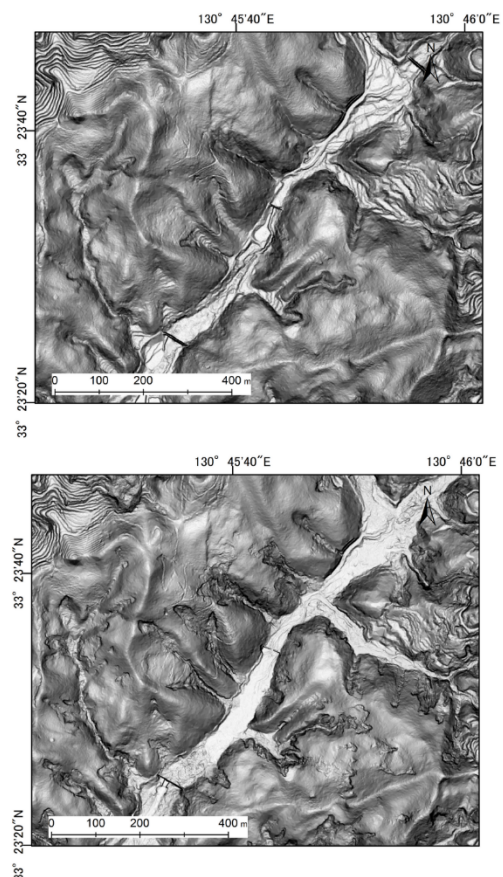
泥質片岩は、花崗閃緑岩との境界付近数 100m はホルンフェルス化している。ホルンフェルス化していない地域、例えば妙見谷川や奈良ヶ谷川沿いでは、広く重力斜面変形が生じていること、そして 2017 年 7 月の豪雨では、重力変形した斜面の縁が崩壊したことが、発生前後の DEM データ比較から読み取れる (Fig. 7)。実際、野外調査では、重力斜面変形によって破碎した泥質片岩が一般的に認められた (Fig. 8)。

Fig. 7 Slope images before and after the rainstorm in the pelitic schist area in Myokendani catchment. Upper: before. Lower: after.

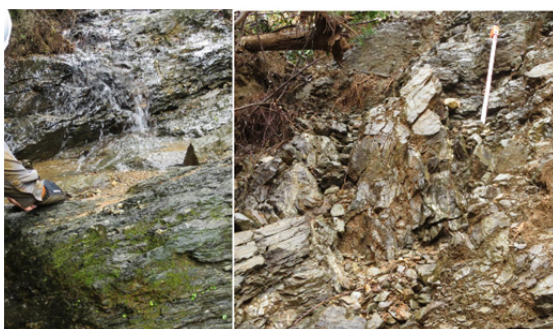
Fig. 8 Non-deformed pelitic schist (left) and gravitationally buckled pelitic schist (right).

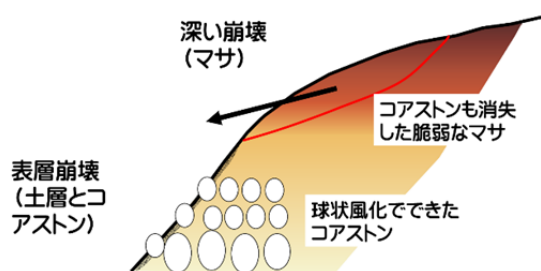
花崗閃緑岩は特徴的な風化形態をしており、崩壊もそれに応じたものであった。花崗閃緑岩は、球状風化を呈しており、低標高部にコラストンの多く残存する部分があり、高標高部ではコラストンが失われて脆弱なマサからなる部分が分布するのが一般的であった(Fig. 9)。コラストンが残存する部分では、マサも比較的良好に締まっており、それが斜面表層部で土層化した部分がコラストンとともに崩壊した個所が多数認められた。コラストンは土砂とともに土石流化し、土石流の破壊力を増大しているように見受けられた。これらの崩壊はたいていの場合深さ 1m 程度以下と薄いものであった。

Fig. 9 Schematic profile of spheroidally weathered granodiorite.

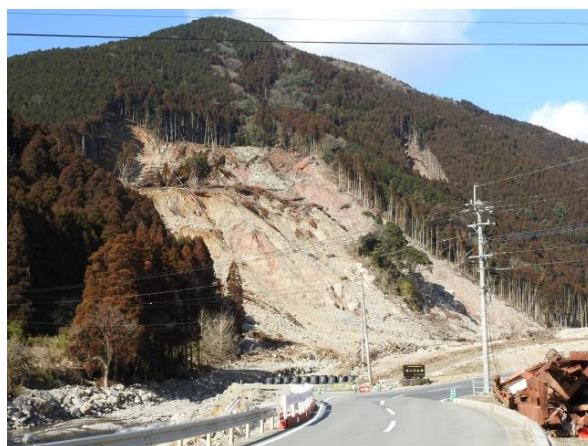
小野地区では、小野川の右岸が崩壊して河道を閉塞して、小規模な湖を形成した（Fig. 10）。崩壊斜面は、河床から 100m 程度までは緻密な礫岩などが露出し、崩壊したのはここよりも斜面上部であること

Fig. 10 Deep-seated catastrophic landslide at Ono.

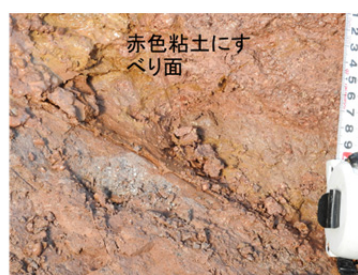
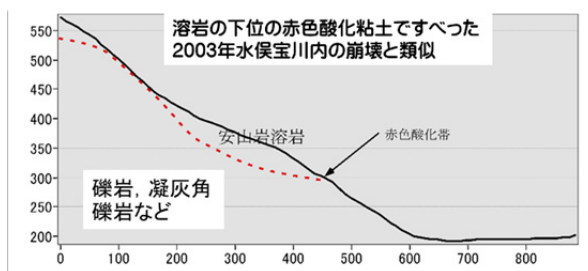
Fig. 11 Sliding surface and the geologic profile of the Ono landslide.

がわかる。そこには、広く赤褐色の層が露出し、そこにせん断面が所々認められたことから、この層にすべり面が形成され、その上の安山岩熔岩が崩壊したことが示唆される（Fig. 11）。この赤褐色の層は、粘土化した凝灰角礫岩であり、赤色は、上位の安山岩熔岩が流れた時の高温下の酸化によって生じたものと思われる。この粘土が遮水ゾーンをなし、そこから上の層が飽和して水圧が上昇して崩壊が発生したものと考えられる。崩壊発生前の空中写真と発生後の 1mDEM によれば、崩壊地の上に明瞭な滑落崖が認められるので（Fig. 12）、今回崩壊した個所は過去の地すべり移動体であると解釈でき、この地形から、崩壊危険個所として認定できたものとする。

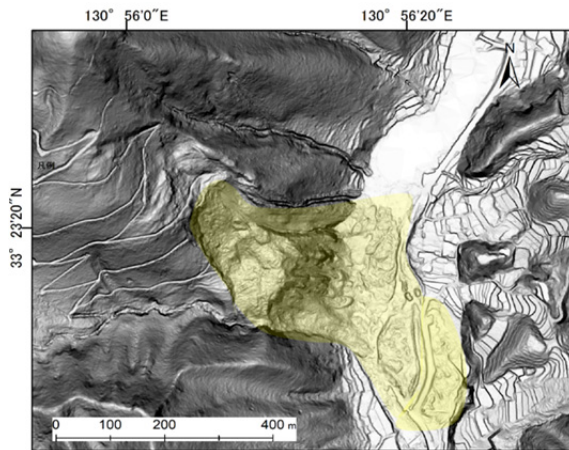
Fig. 12 Slope image of Ono landslide after the disaster.

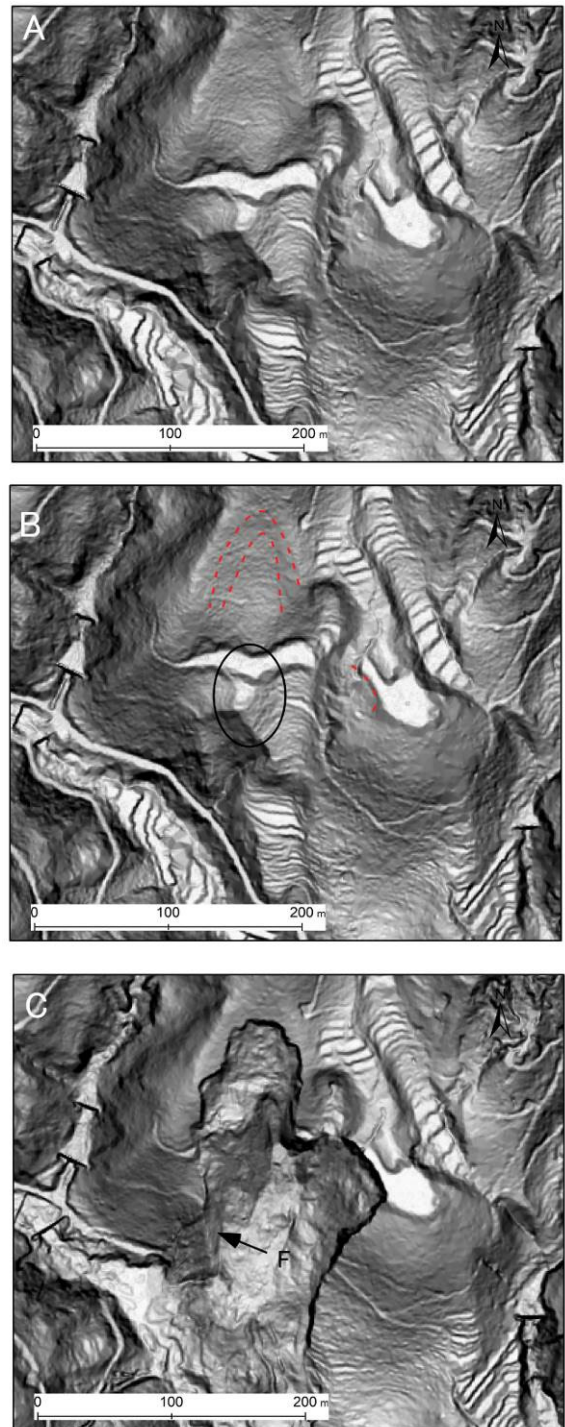
向で東に傾斜する断層で境されており，そこから東側の斜面がすべった (Fig. 13). 岩盤は緑色片岩起源のホルンフェルスである．この断層の近傍で角礫交じりの粘土が認められたので，この断層は，断層ガウジを伴うものであると推定される．このガウジが遮水層の役割を果たしたものと考えられる．崩壊発生前には，斜面中央部の凸部と斜面上部の馬蹄形小滑落崖が認められるが，この小滑落崖は傾斜図でわずかに認められるのみであり，崩壊の前兆として認められるかどうかは，微妙である．

Fig. 13 Slope images of Otoishi landslide. A and B: before the rainstorm disaster. Circle indicate an unusual bulge and the red dashed lines indicate small scarps. C: After the disaster. F is fault.
