## 7 主な営繕工事

### 7.1 飛騨天文台

### 7.2 花山天文台

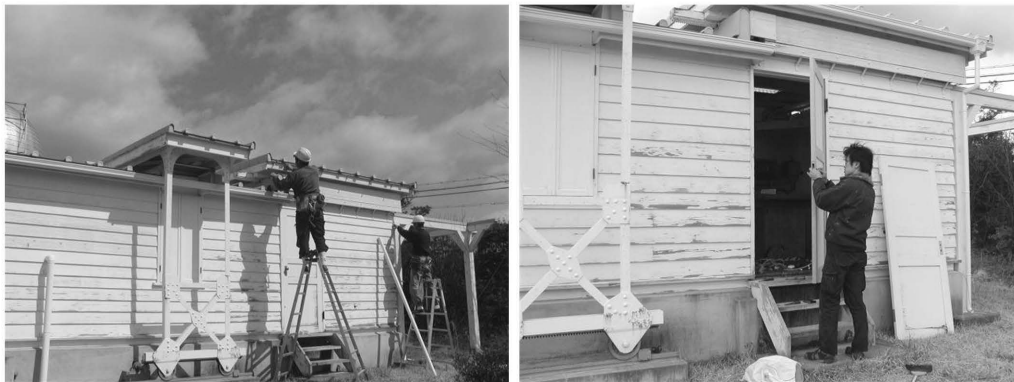
歴史的にも貴重な平屋可動式の建物であるが、木製のため雨による腐食が大きな問題となっていた。今回、降水が直接建物に当たるのを防ぐ樋の設置と、完全に腐食している東側入口扉の取り替えを行なった。

(左) 屋根樋の設置 (右) 入口扉の取替
