# 2016 年8 月東北豪雨による岩手県内の河川災害調査結果 —岩手県久慈川の流木調査—

松林由里子\*

\* 岩手大学

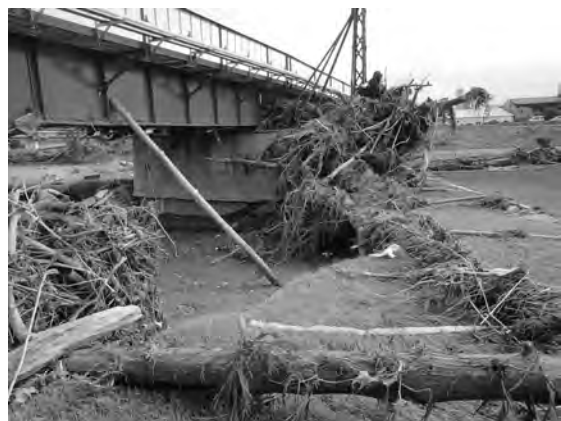
写真-1 久慈川鉄道橋の流木堆積  
(2016年9月2日撮影)

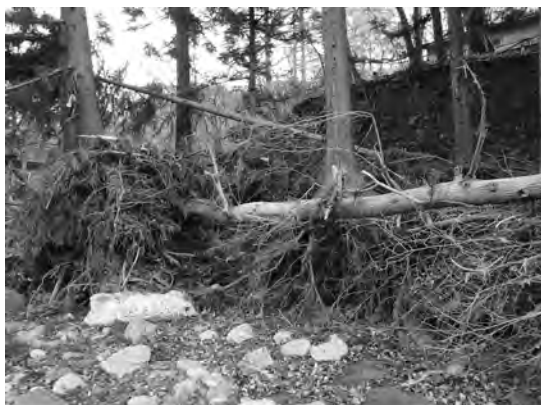
写真-2 河岸侵食によって根が露出したスギ

本である。倒木は、生息場所で幹が倒れたものと考え、根の一部が埋まって、幹が倒伏したものを倒木とした。流木の多くは、根や枝葉が損なわれており、流出過程に折損したものと考えられる。また、写真-2のように河岸侵食によって根が露出した木や、根の周辺が洗掘されて倒伏した木は見られたが、立木の幹が切断された切り株は見られなかった。図-2に観測した木の直径分布を示す。直径は幹の断面が円であると仮定し、調査で計測した周囲長から求めた。倒木の直径で、10cm未満の本数が多いのは、群生していた低木のヤナギを計測したためである。

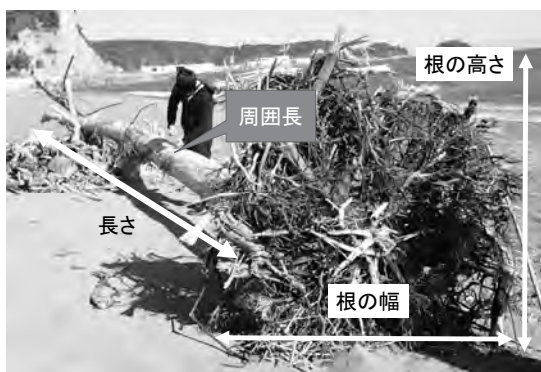
写真-3 流木の計測場所

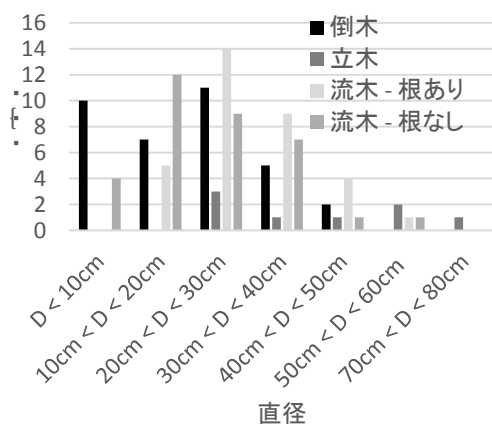
図-1 直径分布
