# パルプ，紙製造工場による環境汚染

——燧灘東部および琵琶湖大津沖における底質汚染の事例——

On the environmental pollution by pulp and paper factory waste

—A case study of bottom deposits pollution in the east area

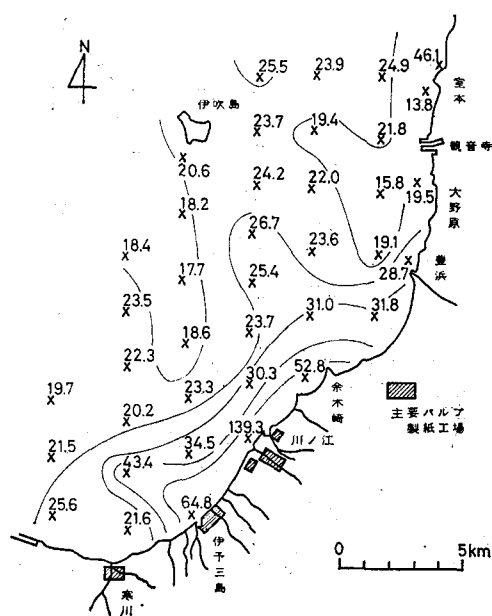
図-2 燧灘東部の底質の COD 分布 (mg/g)  
Fig. 2 Distribution of COD values in the  
east area of Sea of Hiuchi.

図1に底質採取地点をしめし、表2に調査結果をしめす。底質採取海域は工場集中地区沿岸より東西約15km、南北約20kmで、採取地点間距離は約2.5kmである。図2は底質のCODの分布図である。伊予三島、川之江地区で非常に高い値をしめし、北方へ汚染が広がっていることがわかる。底質のCODの高いところでは、底質は黒色又は灰緑色を呈し、硫化水素臭を発生して、還元状態にあることが明らかである。図3は愛媛県のパルプ、紙生産量の経年変化と、汚染泥とみなされるCOD 30mg/g以上の底質の面積の広がりとしめしたものである。<sup>7)</sup>昭和47年度の測定値は筆者らの調査によるものであるが、その他のものは村上らの調査報告から引用した。生産量の増大と汚染面積の拡大とがよく対応している。

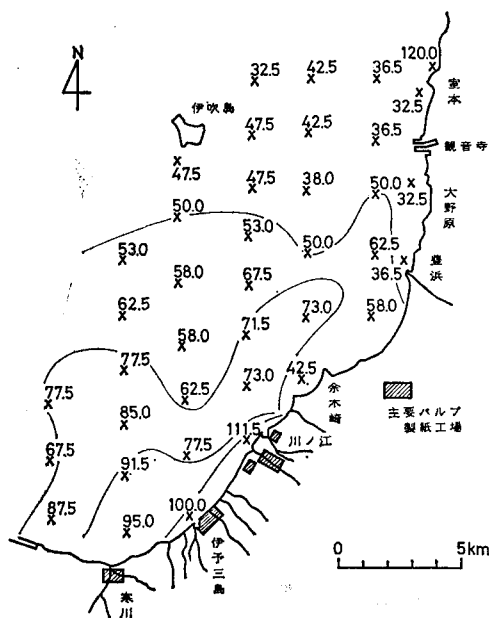
図-4 琵琶湖東部の底質の Cu の分布 (ppm)  
Fig. 4 Distribution of copper contents in the east area of Sea of Hiuchi.

各種重金属の分析結果をみると、CuとZnが工場集中地帯から等濃度線がえがける。図4はCuの分布を、図5はZnの分布をしめす。CODの場合と同じく、工場集中地帯で高濃度をしめし、北上する傾向が明らかである。Znの場合は伊吹島東方にも蓄積がみとめられる。パルプ・紙製造工場による重金属、特にZn、Cuの蓄積原因はよくわからない。考えられることとしては、

抄紙用ワイヤーなどの摩耗，顔料などの添加剤，あるいは故紙原料による影響などであろう。一方またこの地域は別子銅山を南にひかえ，燧灘西部新居浜地区の工場地帯の影響から，海水中に含まれる重金属イオンが，有機物を多く含む還元状態にある底質によく吸着されるということも考えられよう。他の紙パ工業地帯との比較調査から明らかにしていくべき課題と考えている。

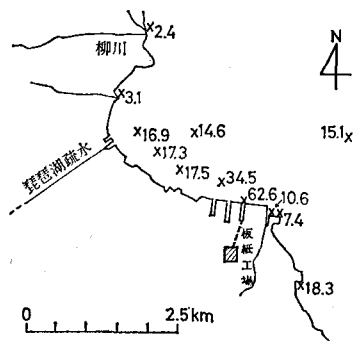
図-7 琵琶湖大津沖の底質の IL 分布(%)  
Fig. 7 Distribution of IL values in the off-Ohtsu area of Lake Biwa.

図6に底質採取地点を、表3に調査結果をしめす。図7に底質の IL をしめすが、排水口付近で 62.6%, 34.5% にのぼる。琵琶湖沿岸では通常数%から10%程度である。この沿岸一帯は、水道水が着臭するいわゆる「臭い水」の原因物質である geosmin の形成に関連があると考えられる *Synedra rumpens* などの大発生が過去いくたびか観察されたところであり、ヘドロの大量

沈積—大量の栄養塩の供給はこのような藻類の大発生と関係があるのではなからうか。
