# 2012年 8 月宇治水害調査速報

竹林 洋史\*・平石 哲也\*・戸田 圭一\*・中川 一\*・張 浩\*・東 良慶\*

## 1. はじめに

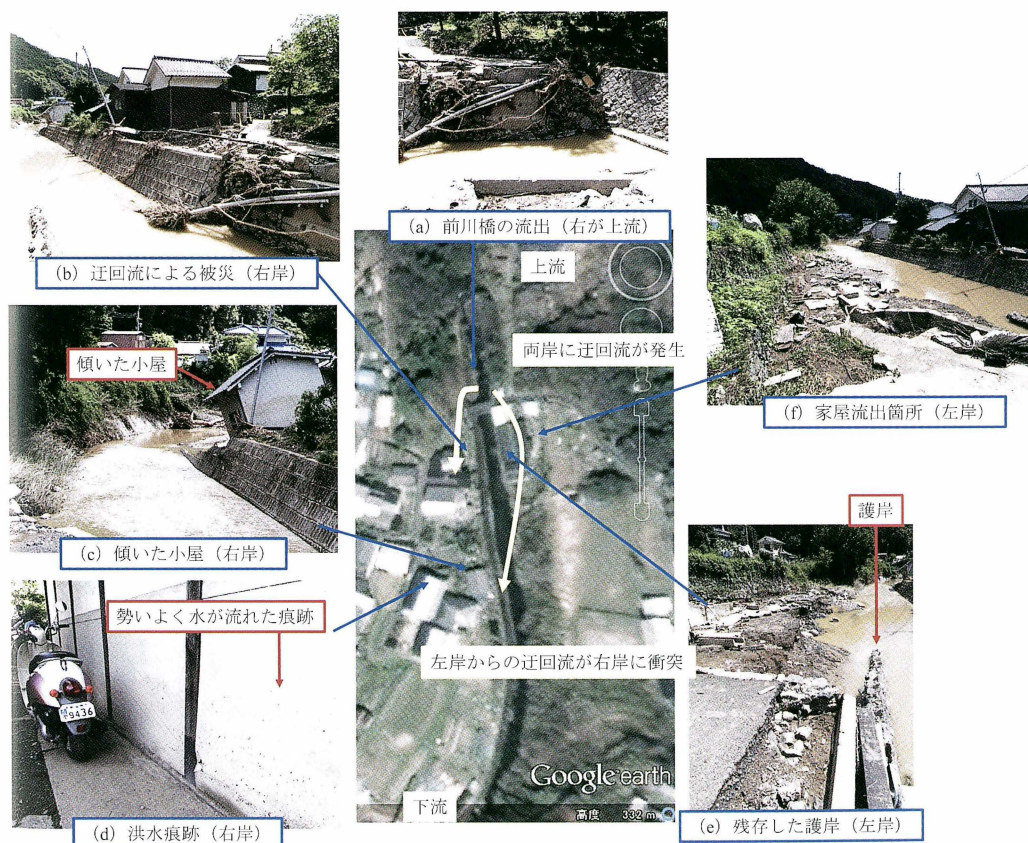
図4 前川橋周辺の被災状況

図4に志津川地区北部の前川橋周辺の被災状況を示す。周辺の住民からの情報によると、14日の午前5時ごろ、前川橋左岸側の家屋が流失した。流失は数分以内の非常に短い時間で発生したとのことである。流失当時、屋内には住民2名が居たと思われ、8月16日時点で1名が遺体で発見され、もう一名は行方不明の状態である<sup>3)</sup>。図5に被災前の前川橋及び前川橋下流の様子を示す。前川

橋は歩行者用の小規模な橋であり、欄干が設置されていたことが分かる。また、左岸側の家屋の地盤が右岸側の家屋の地盤よりも数10cm低いことが分かる。前川橋は、洪水時に流失したと思われ、調査時にその形状は確認できなかった。家屋流失地点の状況を見ると、橋脚直下流の左岸側の護岸が残存していること(図4(e))、右岸側の橋梁下流域の宅地内にも水が勢い良く流れた痕跡があること(図4(c),(d))、非常に短い時間で家屋が流失したこと、前川橋に欄干があったことを考えると、家屋の流失は前川橋に流木等が引っかかり、橋梁断面の河道内の流下能力が低下し、橋梁を迂回する迂回流が発生し、家屋を一気に流失させたものと考えられる。また、橋脚から2軒程度下流の右岸側の家屋の小屋も倒壊している(図4(c))。これは、小屋が傾き出したのが家屋流失時刻よりも

遅く、5時30分～6時の間に発生していること、すぐ下流域の湾曲外岸の植生が流失していないこと等から、家屋を流失させた左岸からの迂回流が対岸に衝突して河岸を破壊することによって発生したものと考えられる。迂回流は、右岸側よりも左岸側の方が強かったようである。これは、左岸側の家屋の地盤が右岸側の家屋の地盤よりも数10cm低いこと、前川橋直上流の河道の平面形状が湾曲しており、反時計回りの流れが形成され、前川橋付近では流れが左岸に寄っていたと想像されること等から予想される。

このように、橋梁に流木等が引がかかることによる迂回流は、頻繁に日本各地で発生している。例えば、図6に示すように、2011年9月に発生した紀伊半島南部豪雨災害時においても三重県五郷町でも発生しており、特に、流木等による河道閉塞が発生しやすい小断面の河川の橋梁周辺では、注意が必要である。

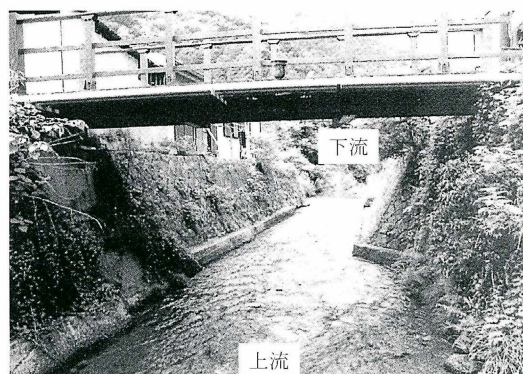
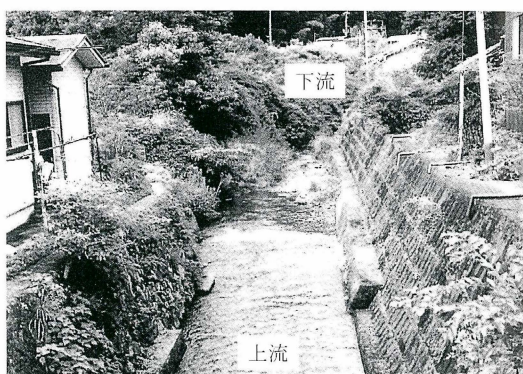
図5 被災前の前川橋及び前川橋下流（梅原孝氏より提供<sup>2)</sup>）

(a) 被災前の前川橋

(b) 被災前の前川橋下流の様子

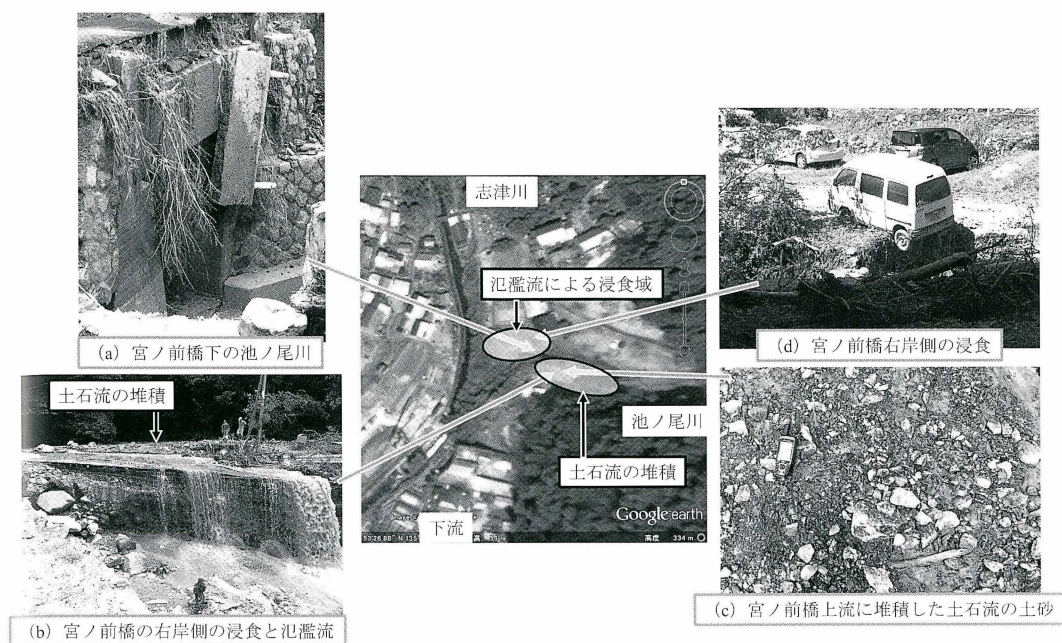
図7 志津川と池ノ尾川の合流点付近の被災状況

図7は、志津川と支川・池ノ尾川との合流点付近の池ノ尾川にかかる宮ノ前橋付近の写真である。池ノ尾川では土石流が発生したようであり、図7(b)のように、宮ノ前橋を閉塞させ、宮ノ前橋上流域の河床を5m以上上昇させている。また、水及び土砂が宮ノ前橋の上や周辺に氾濫して志津川に流れ込んだため、志津川左岸が大きく浸食された。宮ノ前橋の下の川幅は1m～1.5m程度であり、流水断面が非常に小さいため、河道閉塞が発生したものと考えられる。なお、土砂の平均粒径は、図7(c)に示すとおり数cm程度であり、それほど大きくない。

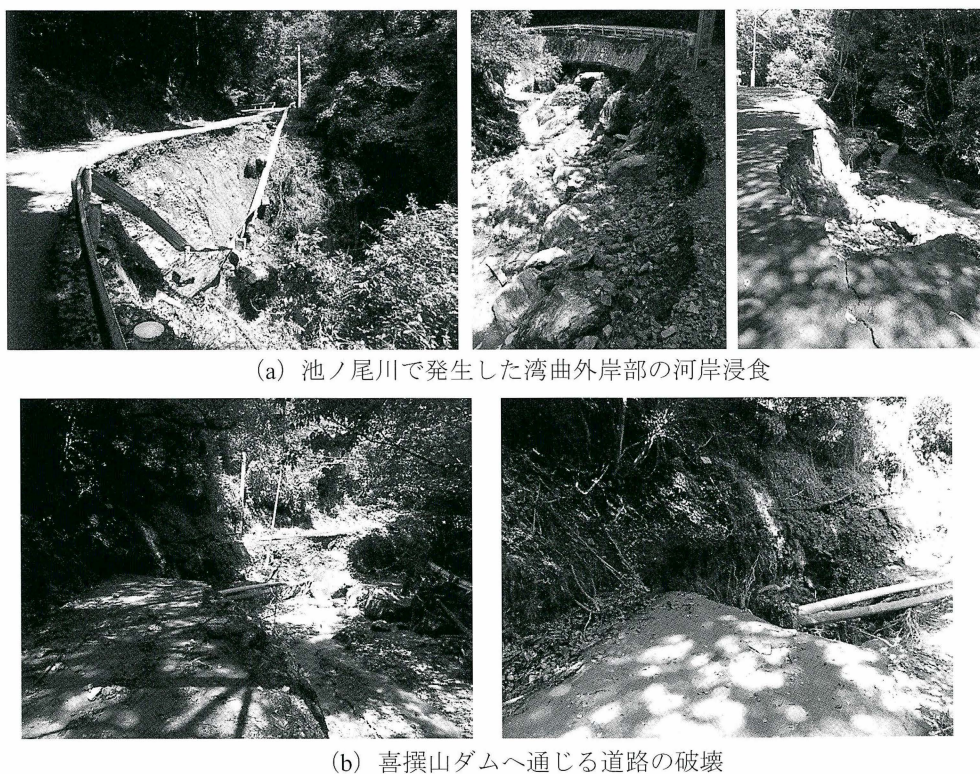
図8 池ノ尾川上流域の被災状況

図8に池ノ尾川上流の様子を示す。池ノ尾川は、山地域を蛇行しながら流下している河川であり、川沿いに喜撰山ダムへ通じる道路が設置されている。この道路では、湾曲外岸に道路が位置する地点において、河岸が崩落していた。また、合流点

から約700m上流の地点において、大きく河岸及び道路が浸食され、道路が寸断されていた。

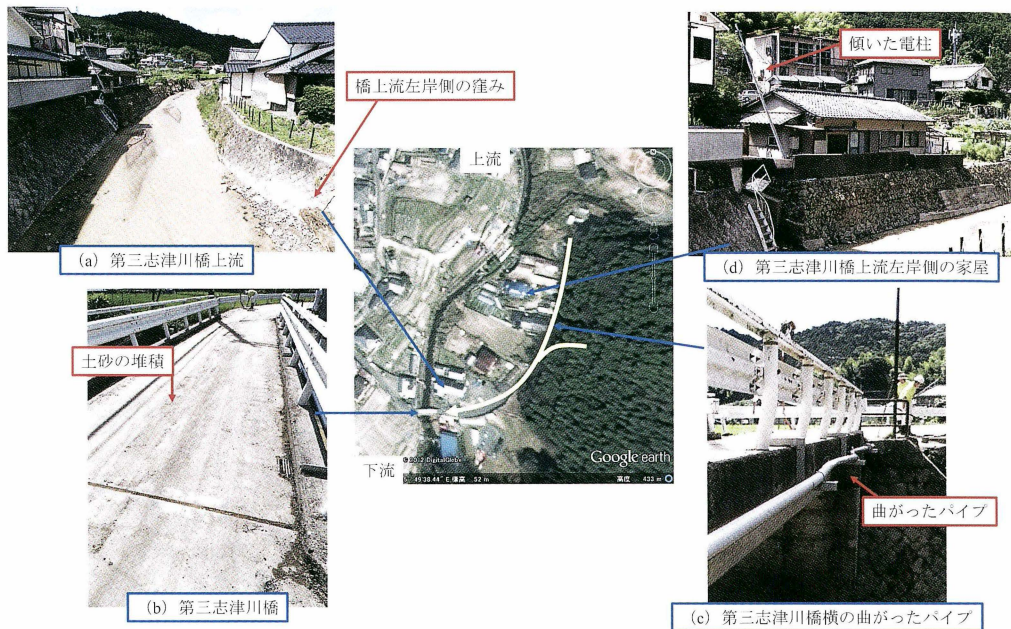
図9 第三志津川橋周辺の被災状況

図9に第三志津川橋周辺の被災状況を示す。第三志津川橋周辺では、志津川本川による流れと池ノ尾川から左岸側に氾濫した流れ及び東部の溪流からの流れが道路を流下したことによって浸水し

入したことが分かる。ただし、右岸側の家屋の敷地内の浸水水位は川沿いの家屋の痕跡水位よりかなり低かったようである。これは、敷地が湾曲の内岸側に位置していることと、橋脚の直上流左岸側の護岸が敷地側に窪んで川幅が広がっているためと考えられる。また、橋脚上流側に設置されているパイプが曲がっていることを考えると、流木やゴミなどの様々な漂流物が流れてきていたことが推察されるが、橋梁の直上流左岸側の窪みが、本橋梁において顕著な河道閉塞が発生させなかった要因かもしれない。なお、この家屋は志津川地区でも比較的古くから存在しており、大きな被災経験の無い地点のようである。

第三志津川橋上には多くの土砂が堆積してい

た。これらは、住民からの情報によると、池ノ尾川から左岸側に氾濫した流れ及び東部の溪流からの流れによって運ばれてきた土砂のようである。

右岸側の橋脚から二軒目の家屋では、敷地内の電柱が倒伏していた。これは、この家屋の塀が河川側のみに設置されており、上流側には設置されていなかったため、河岸から越流した水が河川上流側から敷地内に流れ込み、電柱周辺に流れが集中し、局所洗掘を発生させたためと考えられる。

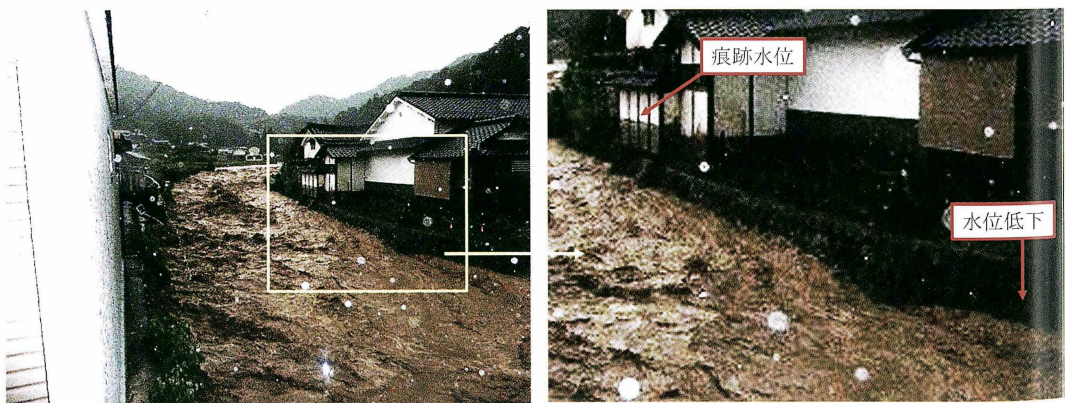
図10 第三志津川橋から上流（2012年8月14日6時19分に梅原健市氏撮影<sup>1)</sup>、洪水の様子が分かるように写真の明度を高くしている）

た。図10に2012年8月14日6時19分に第三志津川橋から上流を撮影した写真<sup>2)</sup>を示す。オリジナルの写真はもう少し暗い画像であるが、洪水の様子が分かるように写真の明度を高くしている。最大流量は4時～6時の間に発生したようであり、6時19分の時点では、既に水位が最高水位よりも1m程度下がっている。写真右側の左岸側の家屋の痕跡水位を見る限り、志津川の流れは家屋敷敷内に流

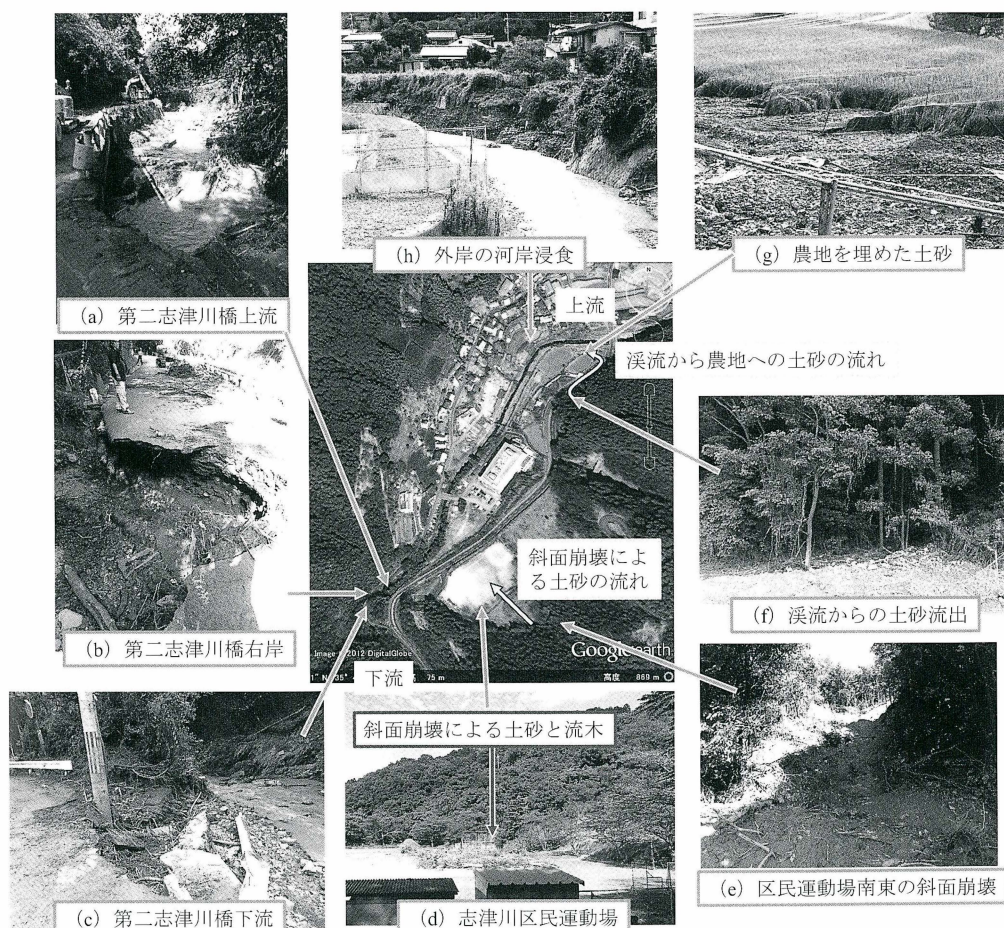
図11 蛭橋下流域の被災状況

図11に蛭橋下流域における被災状況を示す。蛭橋下流左岸側の水田には、多くの土砂が流れ込んでいた。また、水田への農業用水路も土砂による

閉塞によって止まっていた。これらの土砂は、蛭橋南側の溪流で発生した土砂が道路上を流下して、水田に流入したものであると思われる。なお、図11(f)で示された写真において、金属製の柵が土砂で押し潰されているが、この柵は落石防止用ではなく、鹿対策とのことである。

蛭橋下流の湾曲部では、図11(h)に示すように、外側で河岸浸食が発生していた。

志津川地区の盆地の最下流に位置する第二志津川橋周辺も土砂及び水の氾濫が発生したようである。また、図11(b)に示す浸食は、第二志津川橋右岸側の溪流からの水及び土砂の流出によるものである。このように、志津川本川からの流れと右岸溪流からの流れの両方によって第二志津川橋周辺は、被災したようである。なお、調査時は、流木や土砂の撤去が行われているところであった。ガードレールの損傷や汚れ方、第二志津川橋の下の河積が小さいことから、第二志津川橋でも一時的に河道閉塞が発生したものと考えられる。

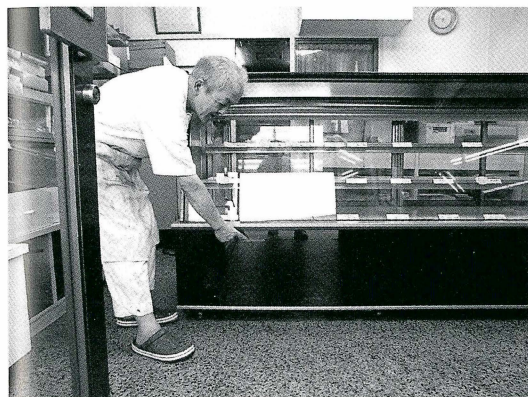
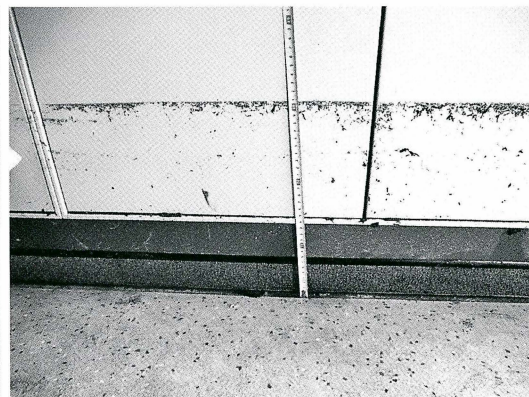
図13 三室戸駅西口商店街の浸水（8月14日15：00）

8月14日未明からの宇治を中心とした雨量は1時間80mmの猛烈な豪雨となり、連続した降雨は午前中に収まったが、三室戸駅西口の商店街では住民が泥あを流していた。室内に残っていた泥あとは地表より30cmであった(図13)。また、路地は低くなっており濁流のようであったといわれている。路地の入口にあった道路の補修板は浮き上がって動かされていた(図14)。また、商店街では、地表面に冷蔵庫や電気がまを設置している店

(a) ケーキ店内の浸水説明

(b) 泥跡の測定

が大半であり、これらの故障により、営業を再開するまでにはかなりの時間がかかる。今後は、電気器具関係の設置個所の変更などでゲリラ的な豪雨の被害を少しでも小さくしていく必要がある。

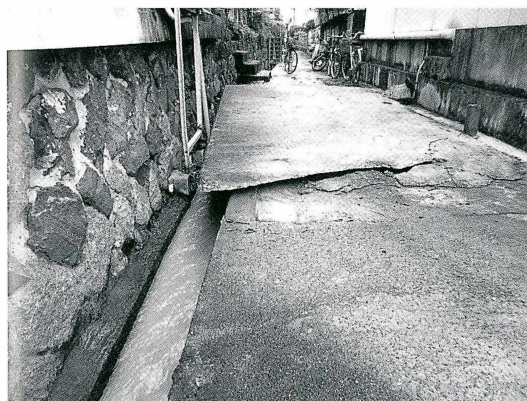
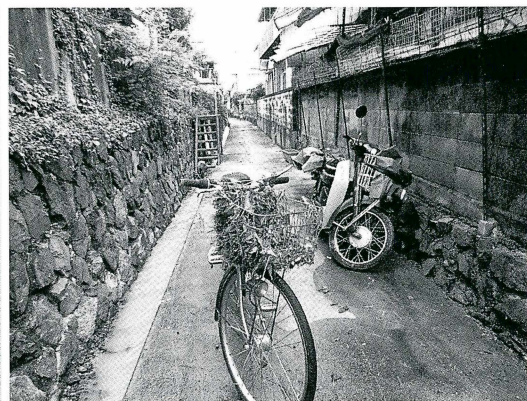
図14 三室戸駅周辺の路地の様子（8月14日）

(a) 路地内の地盤のめくれ

(b) 流されてきた自転車

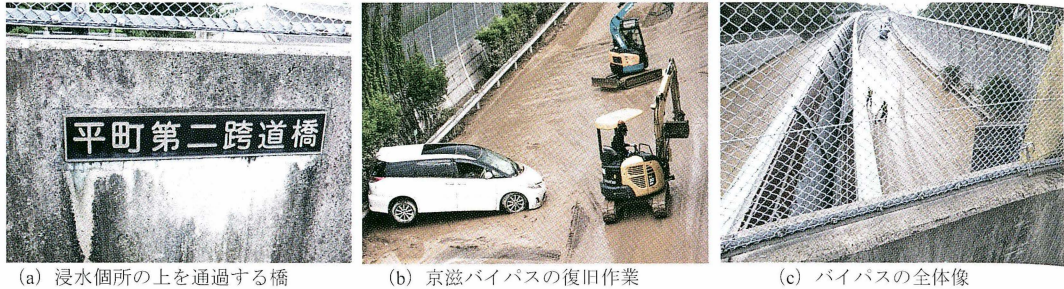
図15 京滋バイパスの復旧作業の状況（8月14日15:00）

次に、京滋バイパスが京阪電車、JR 奈良線をくぐる地点（平岡跨線橋）のバイパスおよび平行する府道を調べた。泥あとから推測して 1 m の浸水深があり、バイパスに 2 台の自動車（片付けが始まっていた）（図15）と府道上に 2 台（図16）が取り残されていた。

高規格の高速道路でも既存の鉄道をくぐるような低い地点では急激な増水の危険性が伴い、素早い降雨予報と警報が必要である。特に、運転上に支障がないようにゆるい勾配になっていると浸水の状況が判らず、最も低い地点で車が突然動かなくなる危険性もあり、局地的な雨量を観測して信号を作動させる装置などが必要になろう。

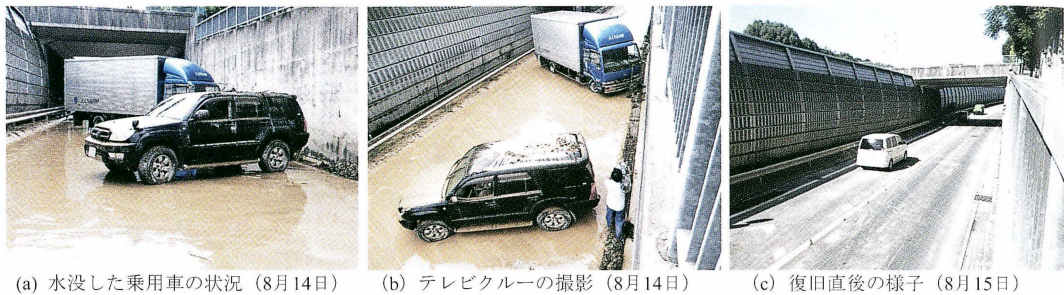
図16 バイパスに並行した府道での被害（8月14-15日）

府道上に取り残された乗用車のドライバーがたまたま戻ってきたので、浸水の状況をヒアリングした：4 時 10 分頃、前の車に続いて走っていたが、エンジンが動かなくなり浸水深が増えてきた。ド

アを手で開けることができなかったため、窓を傘で破って脱出したということである。

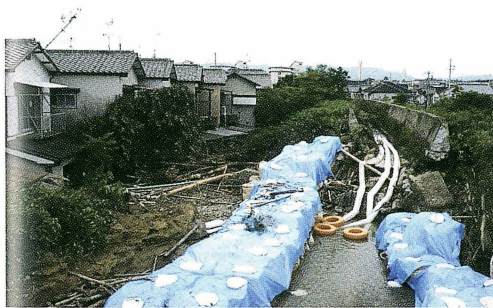
図18 弥陀次郎川の破堤箇所全景（8月15日）

ように、幅50mにわたって西川原地区で破堤し、住宅街が図19に示すように、土砂で埋まった。弥陀次郎川の測量では破堤部は河床が地盤より1 m

程度高い。両側の堤防の高さは0.77m、破堤した箇所は、河床そのものが1 m 陥没するとともに堤防とそれを覆っていた土堤が隣接する住宅へ飛び

込んだ様子であった。破堤地点で何らかの原因で局所的な越水が発生した可能性はあるが、破堤地点周辺では顕著な越水痕跡は確認できなかった。

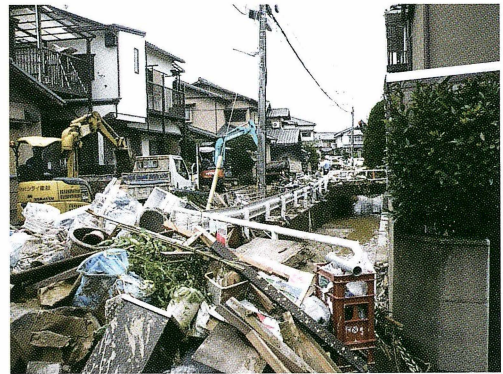
図20 被災家屋からの廃棄物（8月15日）

図12に調査地点を示す。三室戸駅周辺は道路の浸水と床上浸水により、一時は京阪電車も止まっていた。運転再開後の8月14日14:00に調査した限りでは、道路上の土砂は洗い流されていたが周辺の商店は床上浸水のため家屋内に入った泥土を掃除している最終状態であった。また、次節で示す図20に示すように、狭い道路上に寄せられたごみや泥の塊が列を作っておかれており、場所によっては交通の妨けとなっており、洪滞が激しくなっていた。さらに、狭い市街地での復旧作業は交通洪滞を招き、復旧の更なる遅延を発生させる事となる。

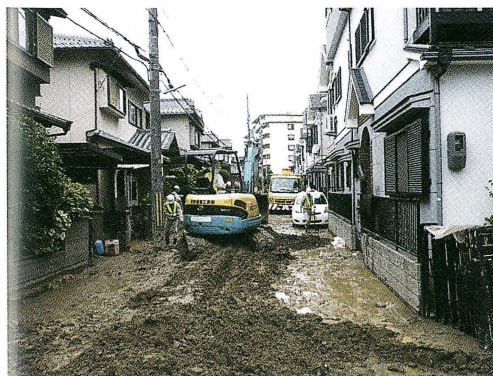
図19 氾濫した土砂の堆積（8月15日）

破損した堤防から流れ出た泥流が、家屋をまっすぐに通過し、道路中央を南側へ流れ、100m離れた家にも達していた。1軒の家が水みちとなったためか、両隣の家破損状況はやや軽微で片付けが始まっていた。道路を走ってきた泥流で埋まった家の泥の厚さは測定の結果1.1mであった。

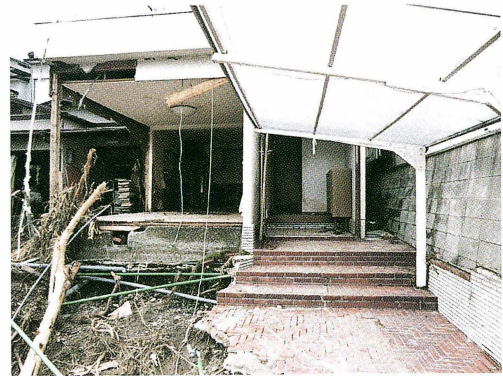
図21 泥流の通り道となった家屋（8月15日）

図21に泥流が1階を壊して通り抜けた家屋を示す。家屋のすぐ背後に河川堤があり、図22に示すように、刃物で切ったような破断断面が見られた。河床も1m以上落ちており、河川水路で排水できず、図23のようなポンプを用いて排水している。図24は決壊箇所から流れ出た泥土で1階が埋まった家屋の一部である。

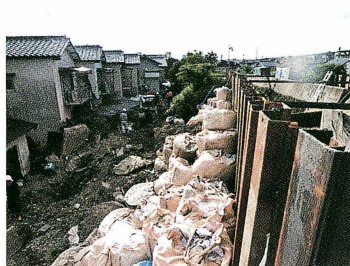
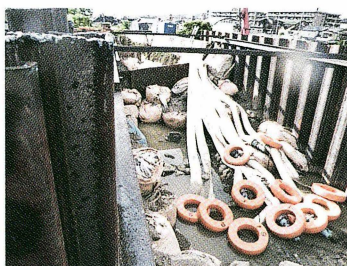
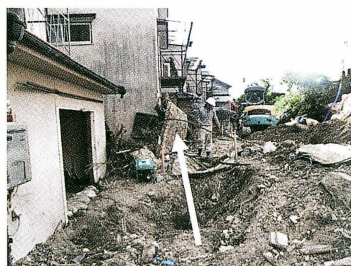
図25 破堤個所の復旧の状況（8月22日）

(a) シートパイルの施工

(b) 排水用パイプ群

(b) 倒壊した堤防壁

応急復旧がまだ始まってすぐに、宇治市区は18日午後に落雷を伴う豪雨が生じ、再度決壊箇所から氾濫が発生した。図25は、再度の決壊後の復旧状況を8月22日に撮影した様子で、被害を受けて1階が壊滅した家屋数の数が多くなっているようであった。18日以降は鉄製のシートパイルを破堤箇所に取り込む応急作業が進められている。(図25)しかし、複雑な被災メカニズムの解明や根本的な復旧方針の確立など問題も多く、全面的な復旧には時間を要すると思われる。
