# 1968年十勝沖地震による建築物の被害について

## ON THE DAMAGE OF BUILDINGS DUE TO TOKACHI OFFING EARTHQUAKE IN 1968.

By Minoru WAKABAYASHI, Takeshi NAKAMURA and Koichi MINAMI

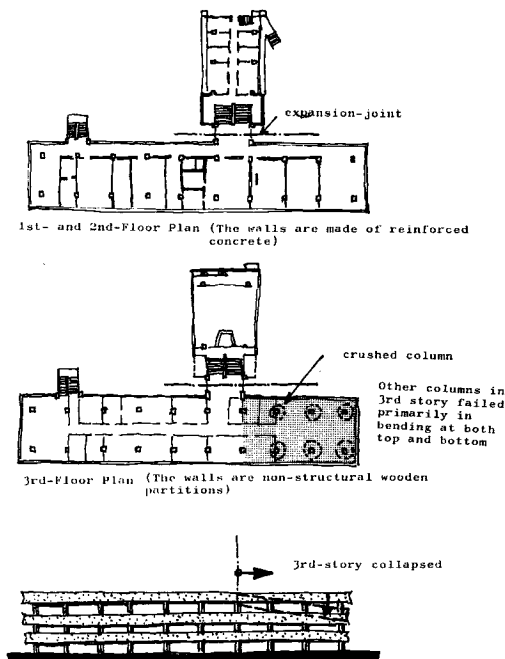
Fig. 3 Mutsu City Office Building (Mutsu)

1階は無被害、2階も耐震壁にひび割れを生じている程度であるが、事務棟3階の約 $\frac{1}{3}$ の部分の柱が圧壊し (Fig. 3, Photo. 1, Photo. 2), 残りの $\frac{2}{3}$ の部分の柱にもかなりのひび割れが生じている。本庁舎の被害の原因はコンクリート強度の不足にあると思われる。シュミットハンマーによる測定では  $100\sim 150\text{ kg/cm}^2$  という低い例がでている。最上層の3階にのみ被害があらわれたのは、1, 2階には耐震壁があるのに対し、3階には壁がないためである。また3階の東側の被害が大きかったのは、西側に階段室がついているため、屋階平面がねじれ振動をして東側が大きく振られたためである。

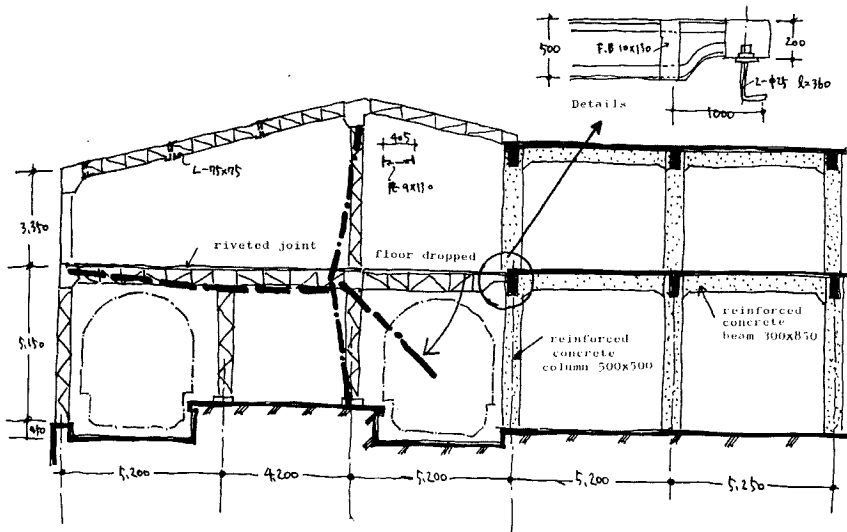
Fig. 4 Aomori Ferry Station (Aomori)

この建物は **Fig. 4** の断面図に示すように鉄骨造と2階建鉄筋コンクリート造2階建とが接合されている。地震によって鉄骨部分と鉄筋コンクリート部分を接合する中央のスパンにかかっている鉄骨のはりが落下した (**Photo. 3**, **Photo. 4**)。この部分は待合所になっているが、幸い地震時に人が居なかったので死傷者はなかった。この辺は地盤の沈下や移動がはげしく、附近の路盤では砂の吐出もみられた。このため **Fig. 4** に示すように鉄骨部分の骨組が左方に傾き、鉄骨部分と鉄筋コンクリート部分を結ぶ中央スパンの鉄骨ばりの鉄筋コンクリートブラケットへの定着部が破壊して落下したものである。破壊の原因は地盤の沈下であるにしても、このような重要な建築物では定着部が落下することが無いような詳細をすべきであろう。

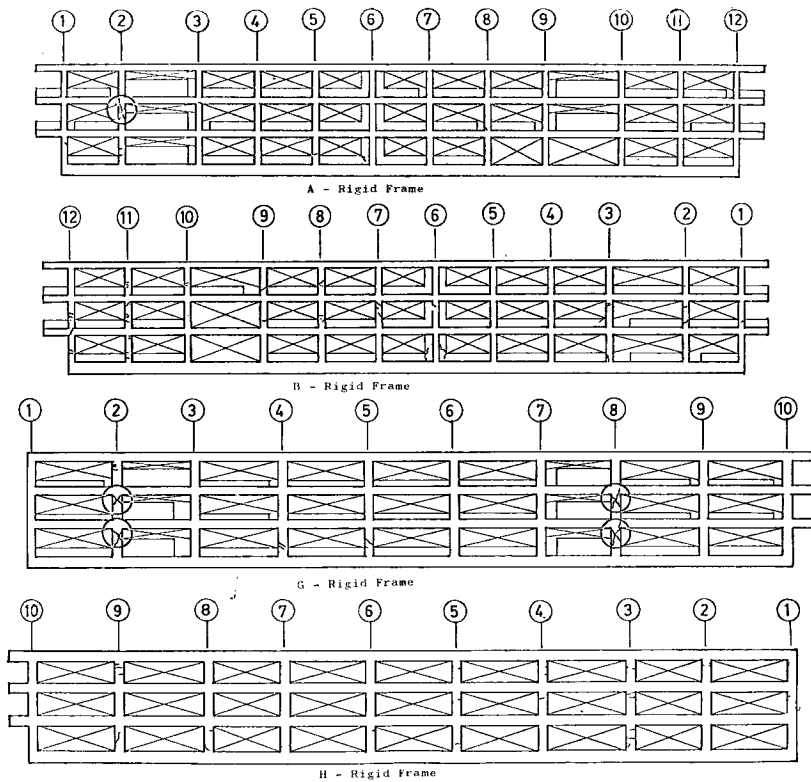
Fig. 6 Noheji Senior High School (Noheji)

3階建部分のはり間方向には耐震壁が数多くあるのでほとんど問題はなく、柱のせん断ひび割れは桁行方向の水平力によって生じている（Fig. 6）。Fig. 6 は桁行方向 ラーメンのひび割れの状態を示し、Photo. 5 は柱のせん断ひび割れの一例である。Fig. 6 にみるようにH通りラーメン以外は腰壁があり、せん断ひび割れは腰壁が高く柱の実長が短いところに生じている。通常このような場合これらの腰壁は考慮せず均等なラーメンとして応力計算を行っているが、腰壁を考慮に入れて精算してみると、これらの柱にはラーメンのみの場合の5倍程度のせん断力を分担していることがわかった。したがって当然せん断ひび割れの発生が考えられる。本建物では幸いこのせん断ひび割れは軽微ですが、このように腰壁のたれ壁がある場合は、それらを考慮した応力計算をすとか、短い柱部分の帯筋量を0.5%程度まで増して、たとえせん断ひび割れが生じても耐力が低下しないようにするなどの配慮が必要である。

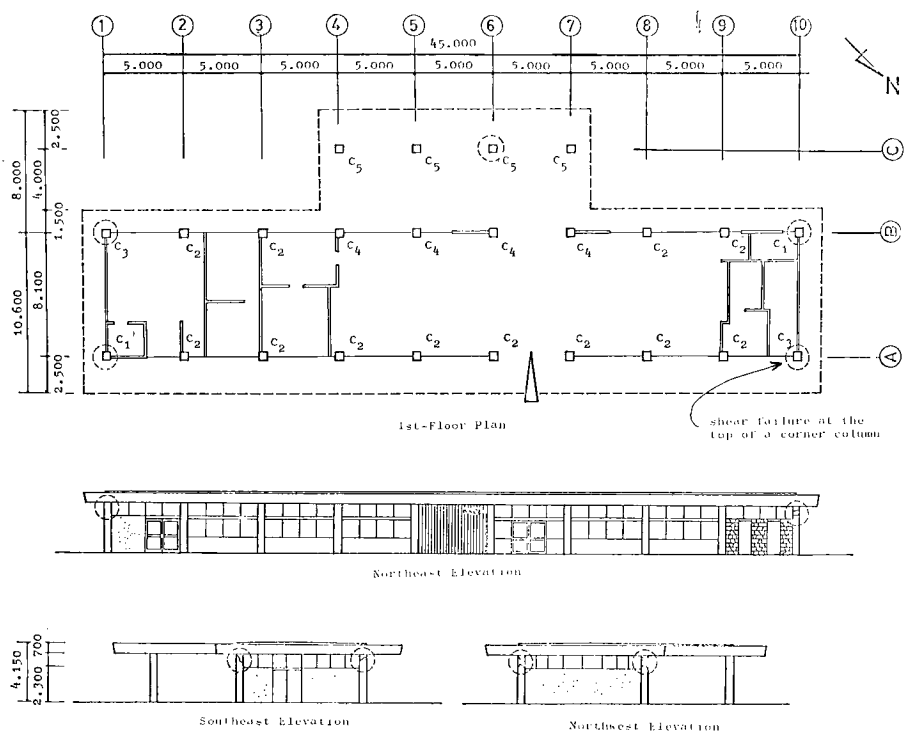
Fig. 7 Noheji Railway Station (Noheji)

本建物は Fig. 7 に示すような平家建の鉄筋コンクリート造であり、コンクリート強度は  $300 \text{ kg/cm}^2$  程度と推定される。被害の主なものゝ隅柱  $C_1, C_3$  がせん断破壊したこと（Photo. 6）、および  $C_5$  柱の柱脚部が曲げ破壊を起こしたことであり、いずれも補修可能である。 $C_5$  柱の破壊は施工の不良によるものである。隅柱  $C_1, C_3$  のせん断破壊は3.3項の野辺地高校の柱と全く同様、Fig. 7 に見るように高い腰壁によって柱の実長が短いためせん断力が集中したためである。

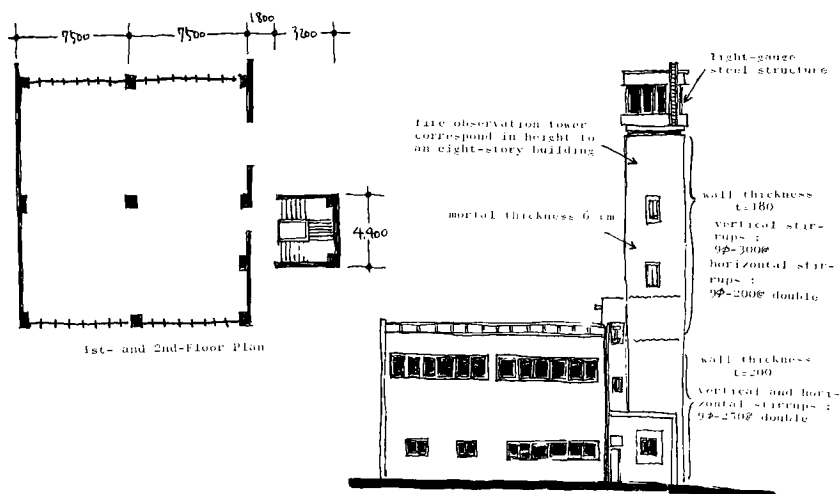
Fig. 8 Noheji Fire Station (Noheji)

本建物は鉄筋コンクリート2階建に鉄筋コンクリートの望楼が付属したもので、望楼は下部にかなりのひび割れが発生した（Fig. 8, Photo. 7）。

望楼の破壊はいわゆるむちふり現象によって大きな水平力を受けたためと思われる。屋上突出物は通常震度0.3で設計しているが、このような場合震度0.3では不足ではないかと考えられる。

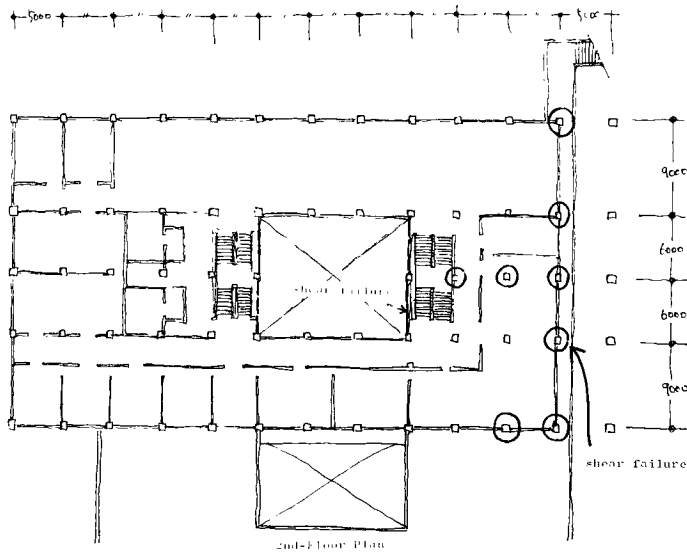
Fig. 9 Hachinohe City Office Building (Hachinohe)

八戸市庁舎は Fig. 9 に示すような平面をもつ3階建の鉄筋コンクリート造で、屋上に5階建のペントハウスがある。主な被害はペントハウスの最上階が崩壊して屋上に落下したことと (Photo. 8), 2階の柱数本に曲げせん断破壊やひび割れが生じたことである (Fig. 9, Photo. 9)。ペントハウスの崩壊はむち振り現象によるものであり、破壊は柱はりの仕口から始まったものと思われる。

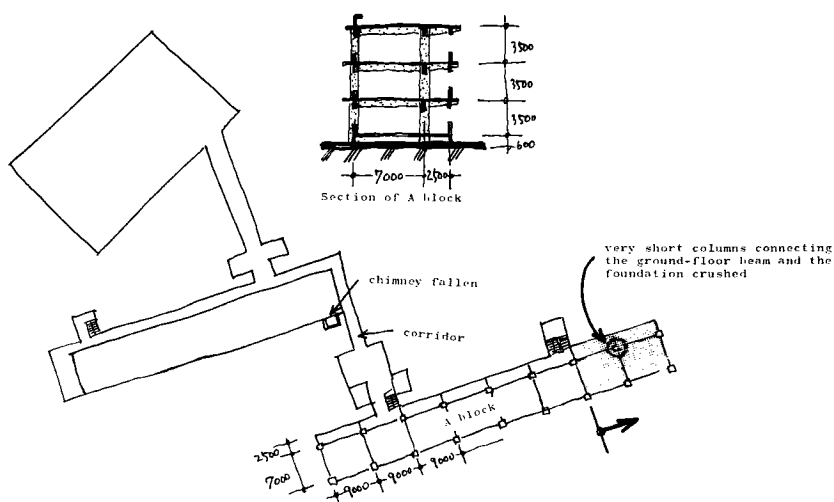
Fig. 10 Hachinohe Higashi High School (Hachinohe)

本建物は **Fig. 10** に示すような鉄筋コンクリート造3階建の建物である。A棟の端部に近い部分のつなぎばりと独立基礎との間にある短い柱が圧壊し (**Fig. 10**, **Photo. 10**)、同じ棟の反対側の部分の壁に大きなせん断ひび割れを生じた (**Photo. 11**)。このせん断ひび割れは柱の圧壊に伴って生じたものと思われる。柱の圧壊はせん断破壊であると思われるが、その原因についてはこの部分の基礎の沈下であるともな

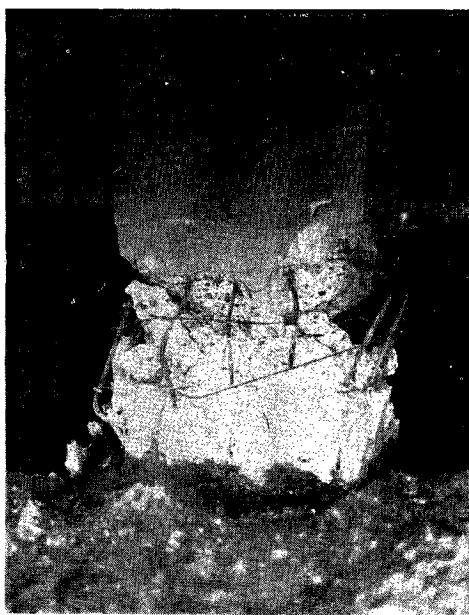
Photo. 10 Hachinohe Higashi High School

いともいわれ、明らかでない。このほか屋上突出煙突がむち振り現象で折れて落下した。この建物のシュミットハンマーの値は  $200 \sim 400 \text{ kg/cm}^2$  でコンクリート強度は充分である。

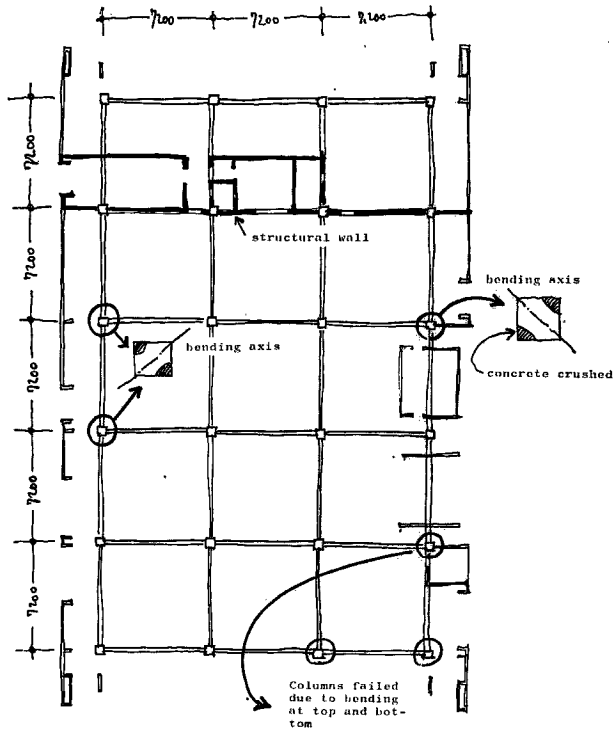
Fig. 11 Hachinohe City Library  
(Hachinohe)

**Photo. 12** に示すようにかなりの柱の柱脚および柱頭に曲げあるいはせん断破壊、あるいはひび割れがみられる。この建物には **Fig. 11** に示すように偏心して耐力壁があるため、建物はねじれ振動を起したらしく、柱の破壊の状況もこれを裏書きしている。シュミットハンマーの値は  $500 \text{ kg/cm}^2$  以上である。

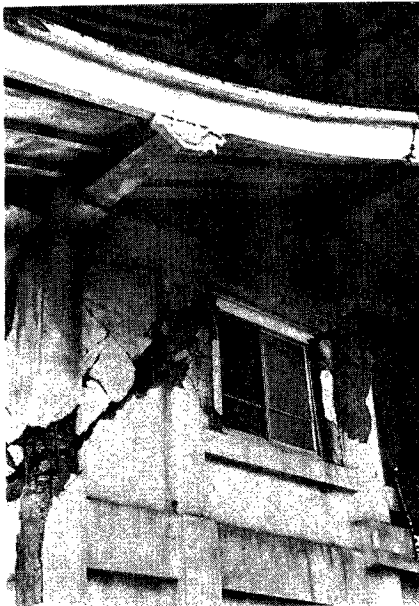
Poto. 13 Raigo-ji

**Fig. 12** に示すような鉄骨鉄筋コンクリート造平家建で、裏側の下屋の部分は鉄筋コンクリート造である。下屋の部分は **Photo. 13** に見るように柱ならびに壁にかなりの破壊がみられる。主屋部は鉄骨鉄筋コンクリート柱の柱頭、柱脚に曲げ破壊が生じているが、鉄骨が入っているので大破に到っていない。**(Photo. 14)**

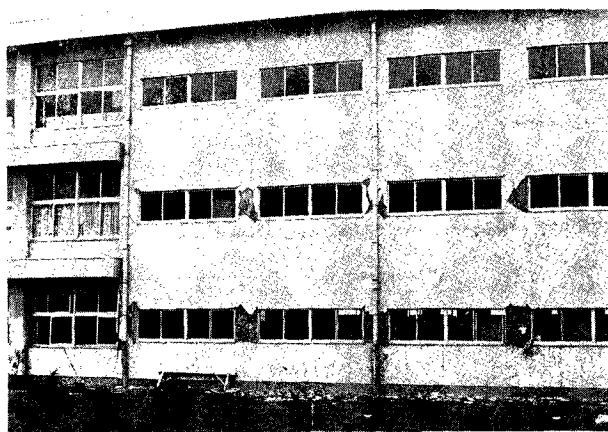
**Photo. 15** Hachinohe Technical High School

**Fig. 13** に示すような平面をもつ3階建の鉄筋コンクリート造であるが、1階および2階のほとんどの柱がせん断破壊を起している (**Photo. 15, Photo. 16**)。

この場合にも腰壁があって柱の実長が短いのでせん断破壊を起している。この建物ではシュミットハンマーの値が  $110 \text{ kg/cm}^2$  程度に低い値を示しており、破壊の生じた原因はコンクリート強度の不足であると

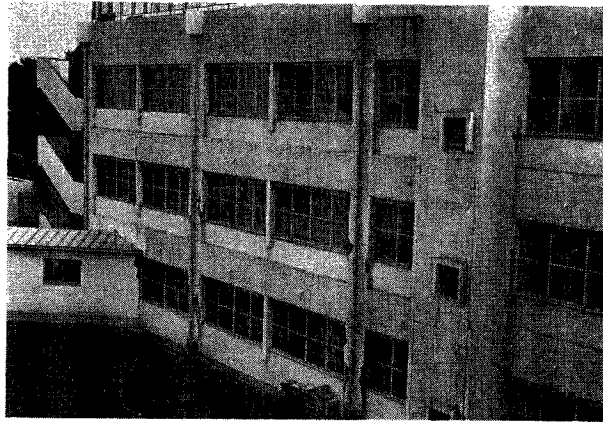
Photo. 17 Okamisawa Primary School

本建物は鉄筋コンクリート造3階建てで Fig. 14 のような平面をもっている。廊下側の壁柱の桁行方向の地震力によってせん断破壊を起している。この場合も壁柱であり柱の実長が短く柱せいが大きいのでせん断破壊を起している (Photo. 17)。また鉄筋コンクリート造の非常階段が、主屋への定着不良のために倒壊している (Photo. 18)。この種の非常階段の取付けはこのような不良な定着となりやすいので注意が必要である。

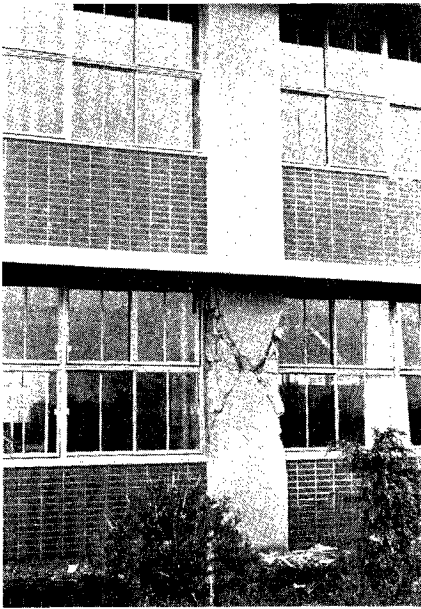
Photo. 19 Misawa Commercial High School

**Fig. 15** に示すような鉄筋コンクリート造3階建の建物である。増築部の1階の柱がせん断破壊し、増築部は大きく傾いた (**Photo. 19, Photo. 20**)。破壊の状況からみると、増築部と第1次工事の部分とが別々の振動をして、増築部が第1次工事の部分によってはねとばされたようにも考えられるが、明確なことはわからない。この建物のシュミットハンマーの値は  $200 \sim 300 \text{ kg/cm}^2$  で余り低くはない。

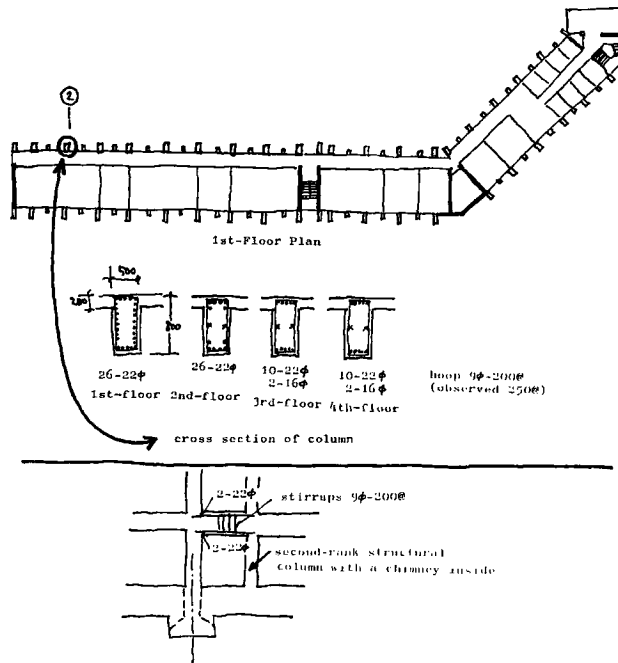
Fig. 16 Hakodate University (Hakodate)

本建物は鉄筋コンクリート造4階建であるが、1階の柱はほとんど圧壊して、1階の柱はほとんど圧壊して、1階の開口部は無くなっている (**Fig. 16, Photo. 21**)。破壊の原因として先ずあげられるのはシュミットハンマーによるコンクリート強度が  $150 \sim 200 \text{ kg/cm}^2$  と非常に低いことが第1であるが、教室であるにもかかわらずほとんど耐力壁が無いこと、柱の断面が細長く、はりがその端部に接合されているため柱には曲げモーメント、せん断力のほかにねじりモーメントも働くことなども破壊を助長したものと思われる。

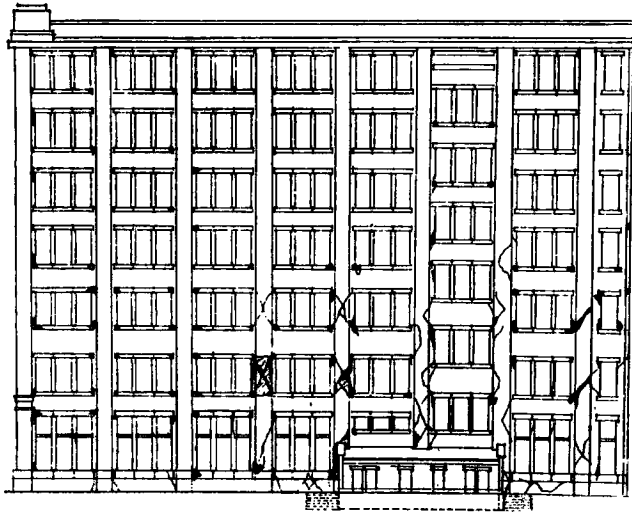
Fig. 17 Shear Failure of Columns in Kaijo Building at Kanto Daishinsai

今回の地震では鉄筋コンクリート造の被害、とくに柱のせん断破壊が多くみられた。しかし柱のせん断破壊は今回の地震に限られたものではなく、関東大震災その他においても多くみられる (Fig. 17)。しかしわが国の設計では従来柱のせん断補強について軽くみるきらいがあり、筆者はかねがね柱のせん断補強の重要性を強調してきた。Fig. 18 は筆者らの行った鉄筋コンクリート柱の実験結果であり<sup>1)</sup>、せん断補強筋比
