## 1988年リオ・デ・ジャネイロ州における集中豪雨災害

今 本 博 健

## FLOOD DISASTER CAUSED BY THE 1988 HEAVY RAINFALL IN THE STATE OF RIO DE JANEIRO

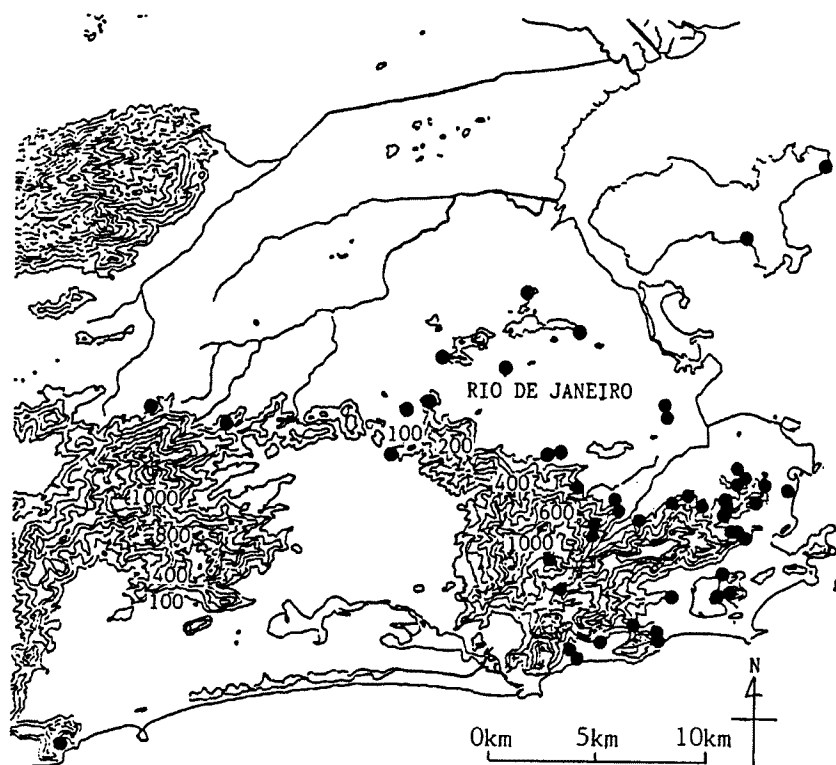
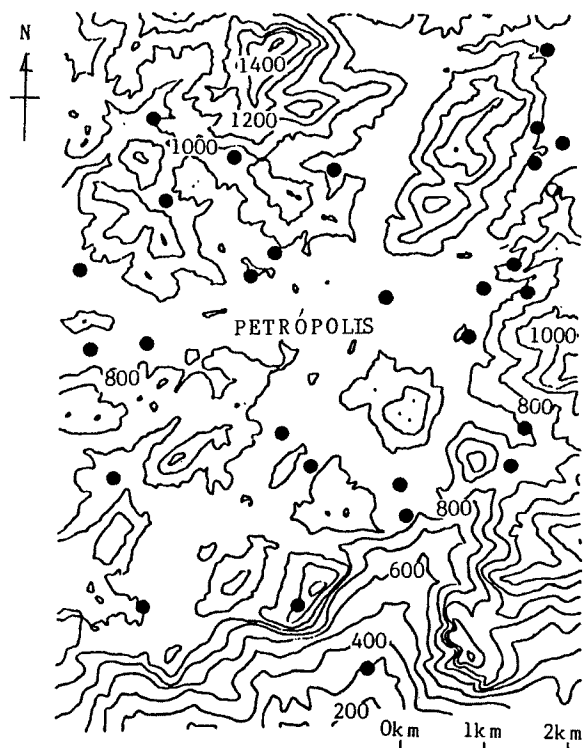
今回の水害ではベトロポリス市およびリオ・デ・ジャネイロ市周辺の山地部で多くの斜面崩壊や土石流が発生したが、両地域における主な土砂崩壊箇所を示すと **Fig. 7** および **Fig. 8** のようになり、ベトロポリス市では31箇所、リオ市および周辺では50箇所以上で大規模な崩壊が生じたことがわかる。

Fig. 7 Locations of slope failures in Petrópolis.

Fig. 8 Locations of slope failures in the suburbs of Rio de Janeiro.

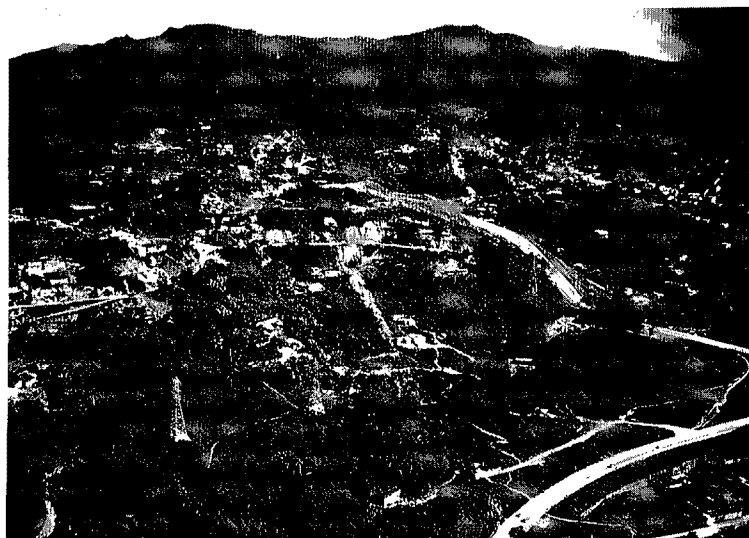
**Photo 5** は、上空から見たベトロポリス市郊外の写真であるが、斜面上に建てられた多数の住家が斜面崩壊により破壊されていることがわかる。崩壊の規模は、高さが数 10 m 程度のものが多く、それほど大きく

Photo 5 Overview of suburbs of Petropolis.

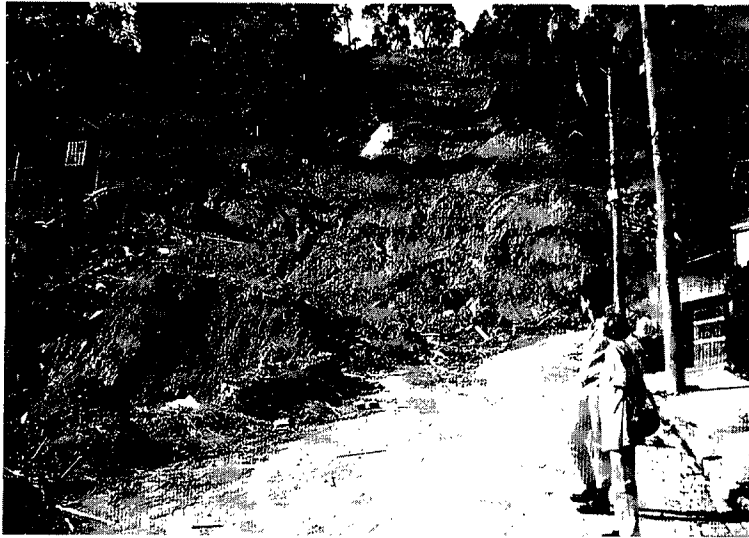
Photo 6(a) Slope failure near the top of a hill in Petropolis.

**Photo 6** および **Photo 7** は、それぞれペトロポリス市における斜面崩壊および土石流による被害状況の一例を示したものである。**Photo 7** の現場では **Fig. 10** に示すように、大石、土砂および流木がきれいに分離して堆積していた。

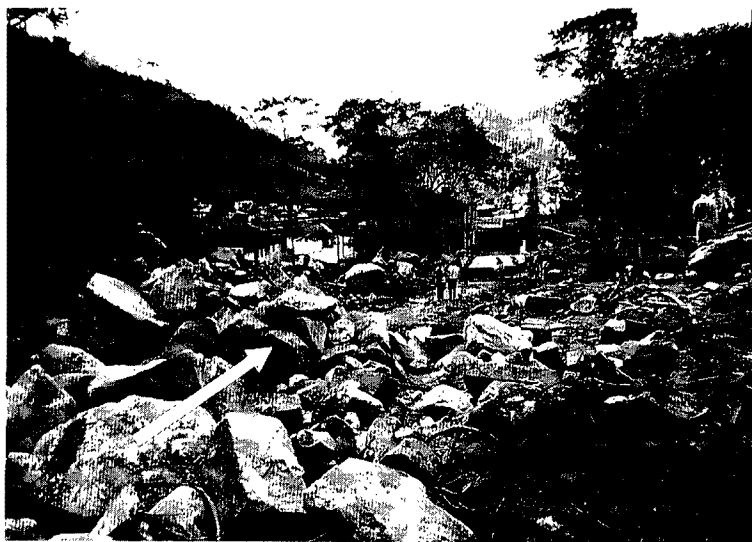
Photo 7 Mark of the biggest debris flow in Petropolis.

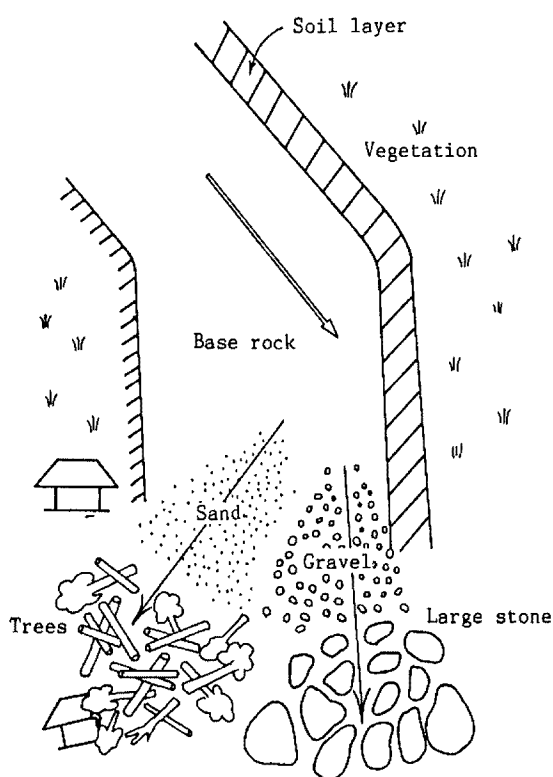
Fig. 10 Schematic figure of sediment segregation.

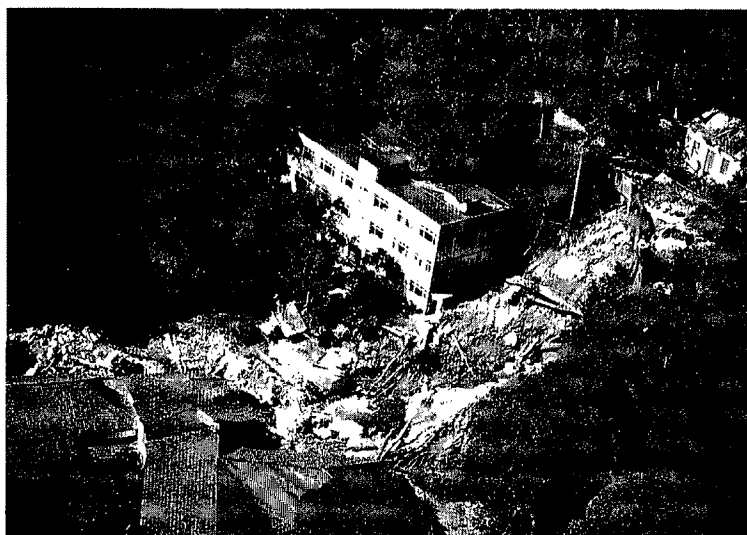
また、**Photo 8** はリオ・デ・ジャネイロ市山中のサンタ・テレザの土石流による被害の状況を示したものであって、左手前の老人病院の病棟が土石流に押潰され、ここだけで40名の死者が発生した。

Photo 8 Debris flow with many large rocks of 500 tons in total attacked Santa Jenoveva hospital and 40 persons died.

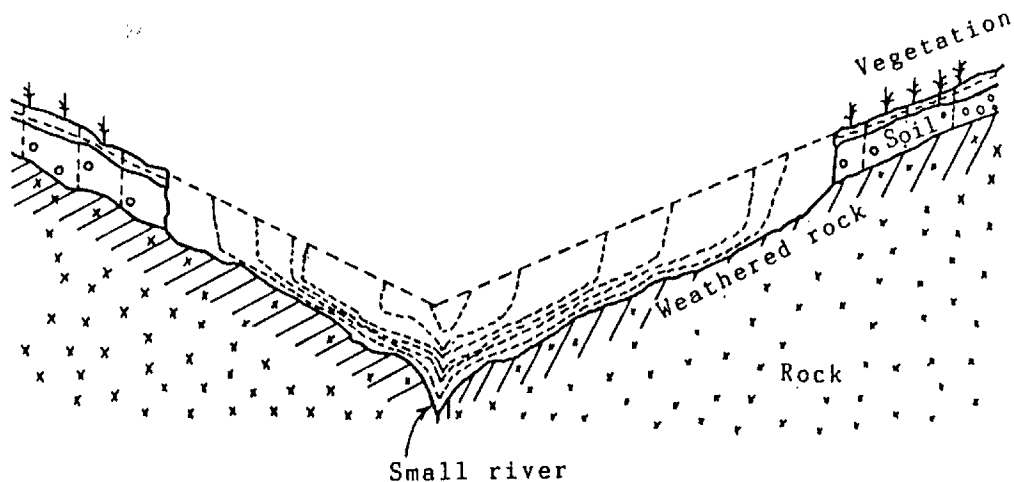
リオ・デ・ジャネイロ州一帯の地質は、Fig. 12に模式的に示されるように、表土・風化岩および基岩という構造が基本となっている<sup>4)</sup>。表土は暗赤色あるいは黄赤色の砂混り粘土からなっているが、その厚さは崩壊地や土石流の現場のみから判断すると場所によって異なるがせいぜい数メートルと推定される。また、土石流後の基岩盤の露出状態から表土と基岩との境界の風化岩層厚も表土厚と同程度と推定される。Fig. 12には斜面が崩壊して行く過程も模式的に示されているが、斜面において水の集中によって小川が生じ表土が小川によって削られた後の低い部分に次々に斜面が崩壊している。土石流は斜面崩壊後、小川に堆積した表土中の礫や風化岩が一時に流れ出たものであると考えられる。

Fig. 12 Schematic figure of erosion and failure process of slope.

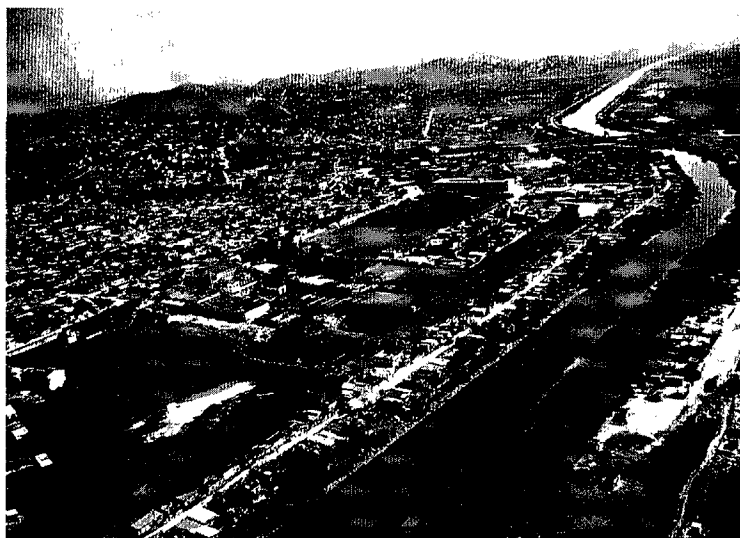
Fig. 2 に示すように、サン・ジョアン・デ・メリチ川とサラプイ川に囲まれた沖積化平地を中心とするバイシャ・ダ・フルミネンセ地域はリオ・デ・ジャネイロ市の北方に位置し、ノバ・イグアス、サン・ジョアン・デ・メリチ、ドゥーケ・デ・カシアスといった各市がリオ・デ・ジャネイロ市のベッドタウンとして急激に都市化してきた。Photo 9 にみられるように、低平地部分の河並には小規模ながら連続堤防が建設されており、内水災害が頻発するようになった。このため、リオ・デ・ジャネイロ州政府によって、Fig. 13 に示すようなダムの設置、堤内地排水路の改良など抜本的な河川改修計画が検討されてきたが、現在のところまだ実現されるに至っていない。今回の断続的な集中豪雨でも、この地域の各所で内水氾濫が発生し、河道内に建てられた数多くのバラック住宅が流失するという被害を被った。また、住宅地の浸水が長期にわ

Photo 9 Houses along a river without banks in Baixada Fluminense.

たつたため、伝染病レブストピローゼが発生し、10名近くが死亡するとともに、多くの住民を恐怖におののかせた。このバイシャ・ダ・フルミネンセ地域は、現在検討されている洪水対策の計画が実施されない限り、わずかな降雨でも内水災害は今後とも生じると考えられる。財政的および、技術的検討が、現在の計画について早急に加えられなければならないと考える。

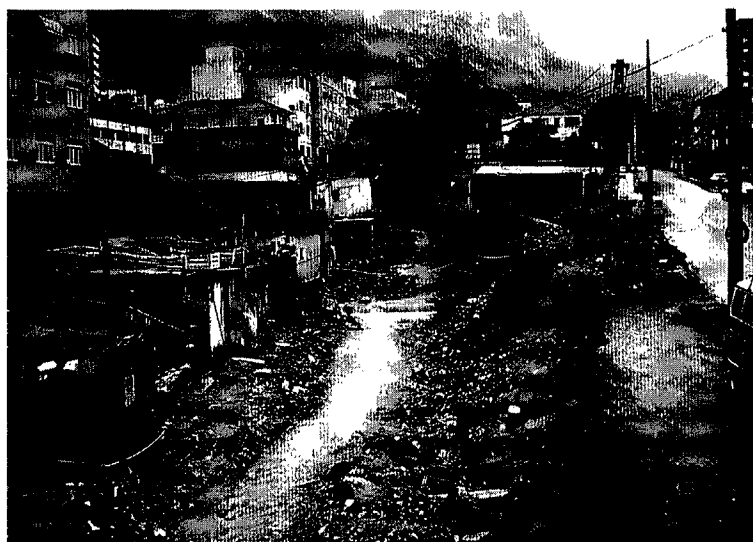
Fig. 14 は、マラカナン川流域のサボイア・リマ観測所 (Fig. 3 参照) での雨量自記記録紙より調査団が読取った時間雨量を示したものであって、最大日雨量は 131.0 mm (2月21日)、最大時間雨量は 57.0 mm (2月18日19~20時) となっている。Photo 10 は、マラカナン川での側岸浸食状況を示したものであって、河道内に建てられた違法建築のバラックが洪水によりひとたまりもなく流された。

Photo 10 Barracks in a water way in the upstream region of the Maracana.
