# 昭和五年十二月臺南州下に起つた

## 地震に就いての雜記

早 坂 一 郎

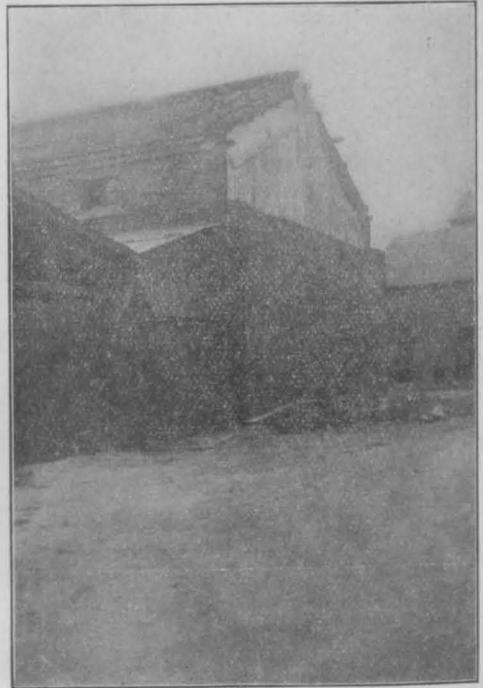
## 第二圖

新營な鹽水港製糖社會倉庫  
被害の被  
東西のにたびの倉庫の東端部

が東へ轉落。  
細かな點は更に數多あるが省略する。

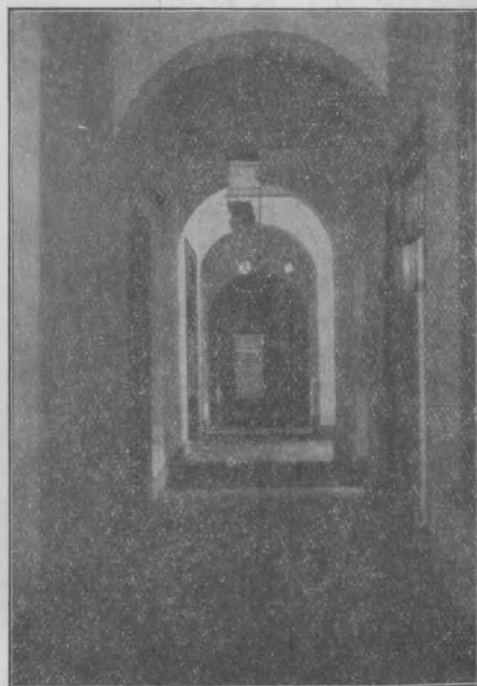
#### 第 四 圖

（二）事務所の煉瓦建の玄關から直ぐの廊下（南北に走る）の天井を横斷する（すなはち東西向き）の<sup>アーチ</sup>迫持のその中央部が抜け落ち、又は將に落ちやうとして居た。（第四圖）

新營なる鹽水港製糖社會事務所の被

害の一部の東西向きの迫持の破損を示す

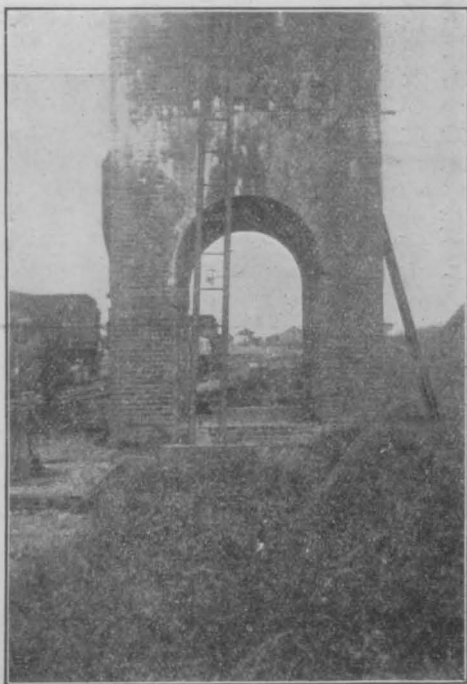
第五圖

新營驛の構内に二個の給水タンクがあるが、南方のものの、トンネル狀の脚部（北三〇度東—南三〇度西）が地面から約一・五米の邊で裂け、その上部が東方へ約四—五センチメートル程移動した。（第五圖）。

新營驛內給水タンク脚部の被害

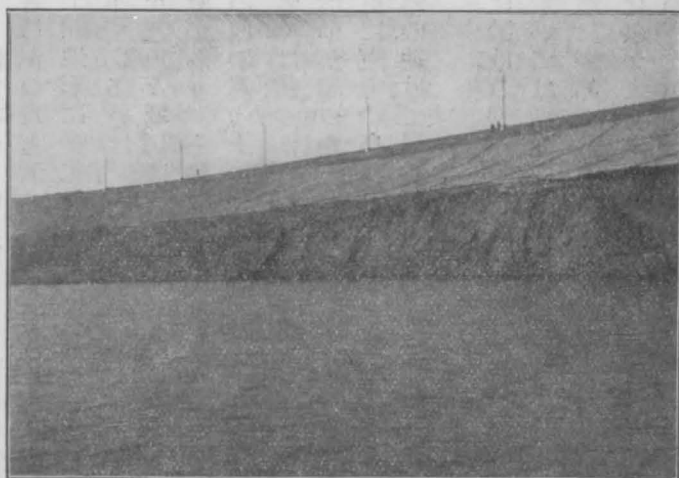
第 六 圖

嘉南大圳の被害と云ふのは、大貯水池の南北にのびた長い堰堤の内側、すなはち池に面した側が三個所大きく崩れ落ちた事である。堰堤の中央なる最大のものは八日の最初の地震(午後二時二十分頃)の時に生じ、第二の四時の地震で他の二個所がくづれたのである。堰堤の斜面は三十度近い角度で傾いて居り、その上部は大小の礫を積んでかためたものであつた故に、急激な地動ですべり落ちたのは無理もない事と云はなければならぬ。唯、當時満水に近いまでに水を湛えて居た爲めに、水の振動が直接に崩れ落ちる刺戟となつたものであらう。第六圖はその崩壞の狀況を示すものである。

嘉南大洲山頭堰堤內側の崩壊
