## イタリア北部スタバにおけるテイリングダムの決壊災害

村本 嘉雄・宇野 尚雄・高橋 保

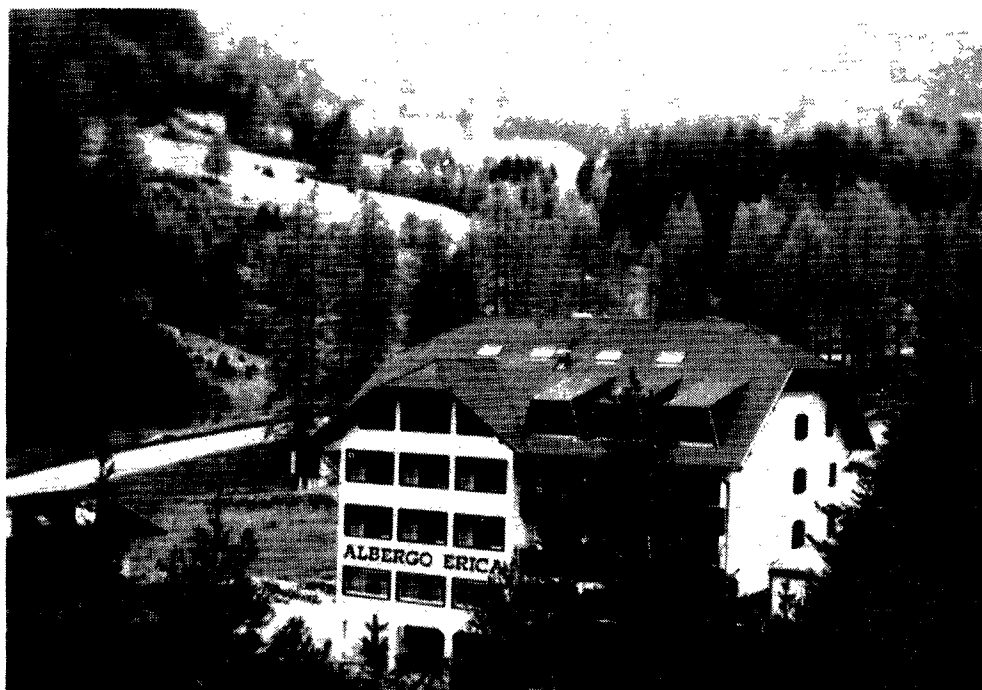
Photo. 4\*. Scenery of Stava before the disaster. The tailings dams locate at upper center.

Photo. 4 と Photo. 5 に山腹斜面直下の災害前と災害後の状況を示す。建物は破壊流失し、森林も2本の立木を残して全て消え去っている。この付近には、製材用の貯木場があったが、それらも数多く流失しており、泥流には破壊した家屋や樹木等もかなり多量に巻き込んで破壊力を増加させたものと思われる。

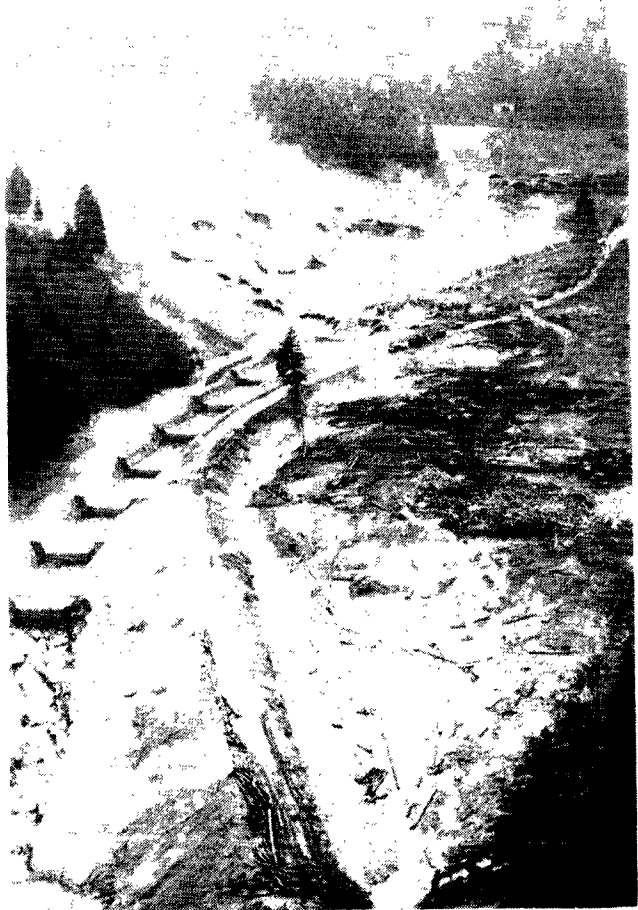
Photo. 5\*. View of the hazard at Stava area. The mud came down from the upper left slope.

Fig. 13 はテイリングダムから断面4付近までの地形と泥流痕跡を示している。泥流は緩やかな谷地形の左岸側の斜面に沿って、最急勾配の方向へ弯曲して進み、斜面下方で少し拡がってはいるが、主流は多くの建物が立地していた凹地を直撃するように流れたものと推察される。その結果、Photo. 5 でみたように、Stava 地区の中心地は完全に消失した。しかし、流路工はほぼ原形のまま残っており、凹地にも泥砂はほとんど堆積していない。このことは、泥流がその前方にある障害物を容易に流失させる破壊力を持っていたが、侵食能力はほとんどなく、かつ流動性に富んでいたことを意味している。この高い流動性は泥流の構成材料が微細な粒子であったことによっており、侵食能力が小さいことは固体分の容積濃度が 0.5 に近い非常に高濃度の泥流であったことに基因するものと考えられる。

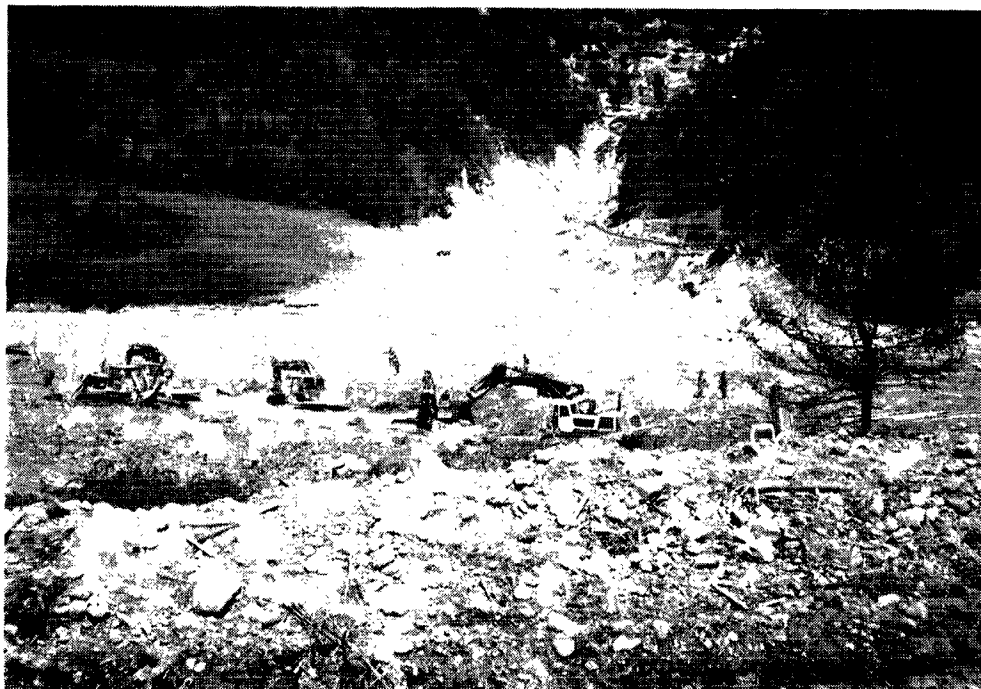
Photo. 6\*. Removal of sediment accumulated on the bed of the Avisio River at the confluence of the Stava River.

しかし, 災害直後の対応は極めて迅速であって, 町長から Trento 市と国の民間防災省へ救援依頼の電話を行い, 12時45分(災害後約15分)には最初の軍隊と消防隊が現地に派遣されている。その後, 5000人にのぼる救助隊が軍, 警察および民間によって組織され, 民間防災大臣の指揮のもとに, ダム下流斜面の泥流防止堤の築造, Stava 川および Avisio 川での被害者の捜索や土砂・流川家屋等の排除が行われた。特に, ほとんどの犠牲者が, 破壊した家屋や樹木とともに Avisio 川まで押し流されており, 合流点左岸側にバイパスを掘削して水を排除し, 4~5回にわたる徹底した遺体の捜索が行われた。(Photo. 6)

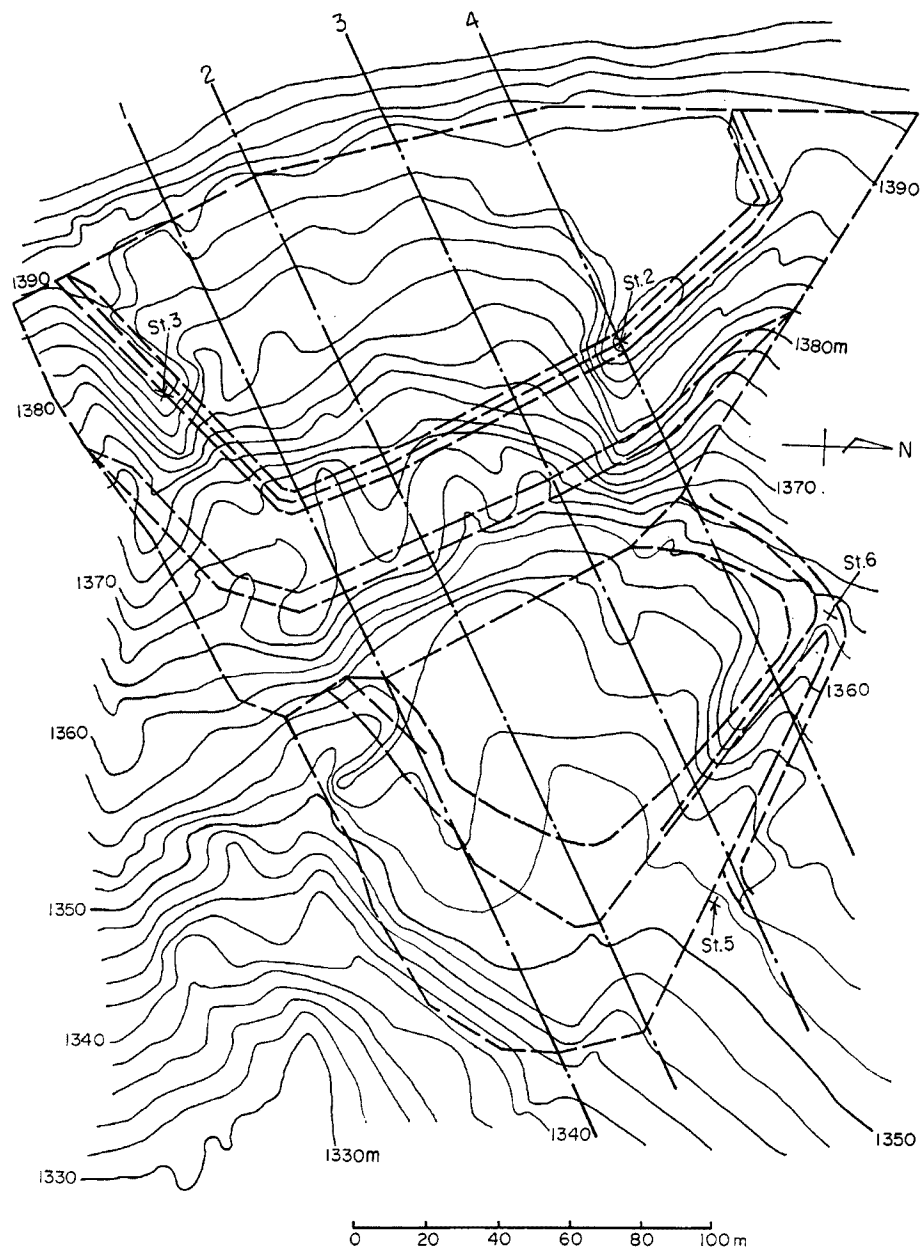
Fig. 6. Plan of the tailings dams before and after the collapse.

Fig. 6 に決壊前のかん止堤の平面形状と決壊後の堆積場内の地形が示されている。なお、決壊前の形状は、1975年の計画図を用いており、決壊後の地形は相対標高で表示されていたので、両者の重ね合せの正確さは不明である。

まず、Fig. 6 で破堤長を調べると、上側かん止堤では天端延長 270 m のうち崩壊部分の長さは 145 m (55%崩壊)、残留部分は左岸側 80 m、右岸側 45 m である。一方、下側かん止堤では天端延長 230 m のうち、崩壊延長 150 m (65%崩壊)であって、残っているのは左岸側の 80 m だけである。上側と下側かん止堤の左岸側残留部分の長さは同じであって、上側堆積場の崩壊土砂は拡散せずに、ほぼ直線的に下側堆積場とかん止堤に衝突し、破堤・流出させたものとみられる。また、上側かん止堤の決壊口の断面形状は、左岸よりで少し侵食深が大きくなっているが、ほぼ台形断面(上面幅 120 m、底面幅 100 m、高さ 10 m)である。

つぎに、Fig. 6 の崩壊面の平面形状をみると、上側堆積場内ではほぼ様な斜面を形成しているのに対し、下側堆積場では右岸側で等高線が大きく歪んでいる。特に、上側かん止堤の基礎堤直下の 1352~1356 m の等高線に注目すると、洗掘穴(直径約 50 m)とその下流の凸地形が対をなしており、上側ダムの崩壊土砂の主要部分はこの付近に落下したと想像される。この洗掘穴痕跡の中心線を上流へ延長するとほぼ上側ダム左岸堤の残留部分前面付近になる。

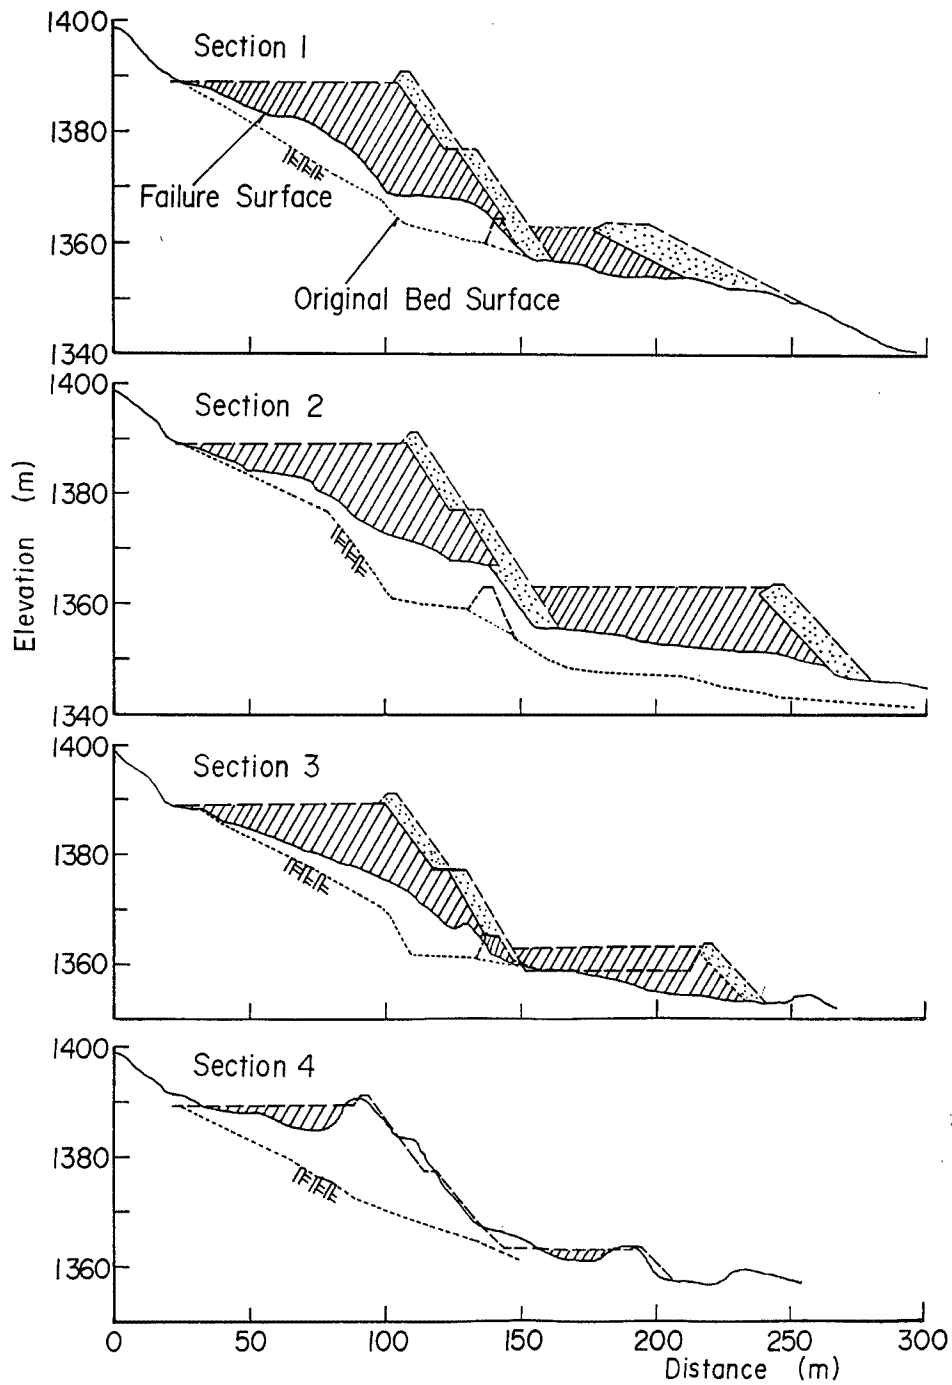
Fig. 7. Longitudinal profiles of the tailings dams before and after the collapse.

一方、Fig. 6 の 4 測線における縦断面形状を示すと Fig. 7 のようである。堆積場崩壊面の縦断勾配は、Section 1~3 のいずれも、上側基礎堤の上流側の勾配が下流側のそれより 4~5 倍程度急になっており、これは流送土砂量(掃流力)とかん止堤の高さの差に起因していると考えられる。

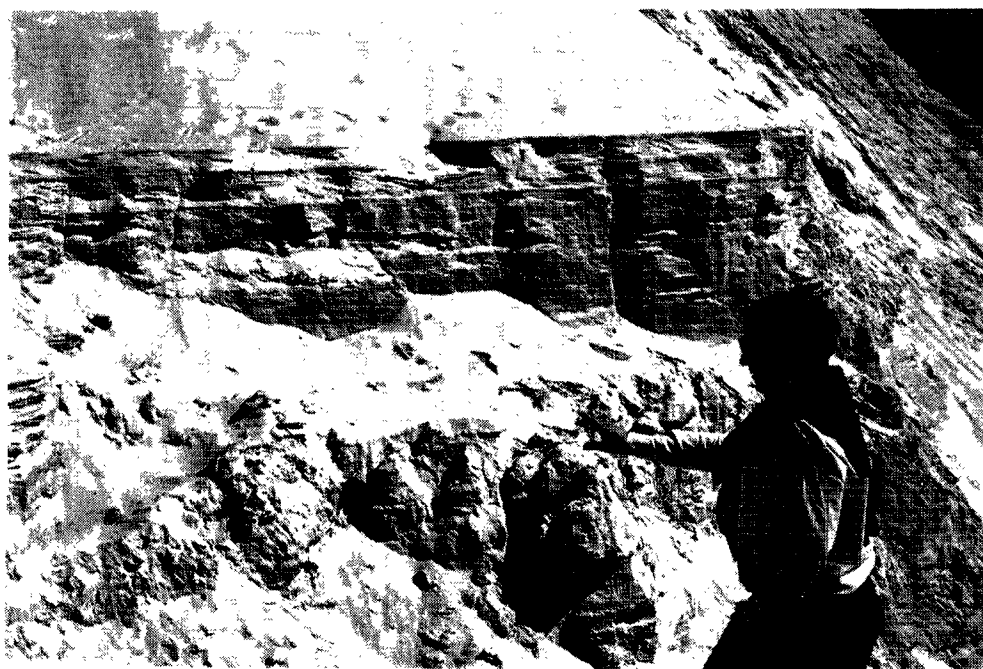
Photo. 8. Layering deposit of the sediment in the upper dam.

かん止堤は、前述のように鉾津の粗粒分 (比較的均質な細砂) で築造されており、部分的に周辺の山土も用いられていた。一方、堆積土砂は、沈殿させているので Photo. 8 に示すように明瞭な層構造をなしており、かん止堤と接合する部分が Photo. 9 (Fig. 7 の Section 3 の付近) にみるように鋸歯状に細粒と粗粒分が組合さった構造になっている。この鋸状の歯の一段が一回の嵩上げ高に担当し、十数回の嵩上げがなされ

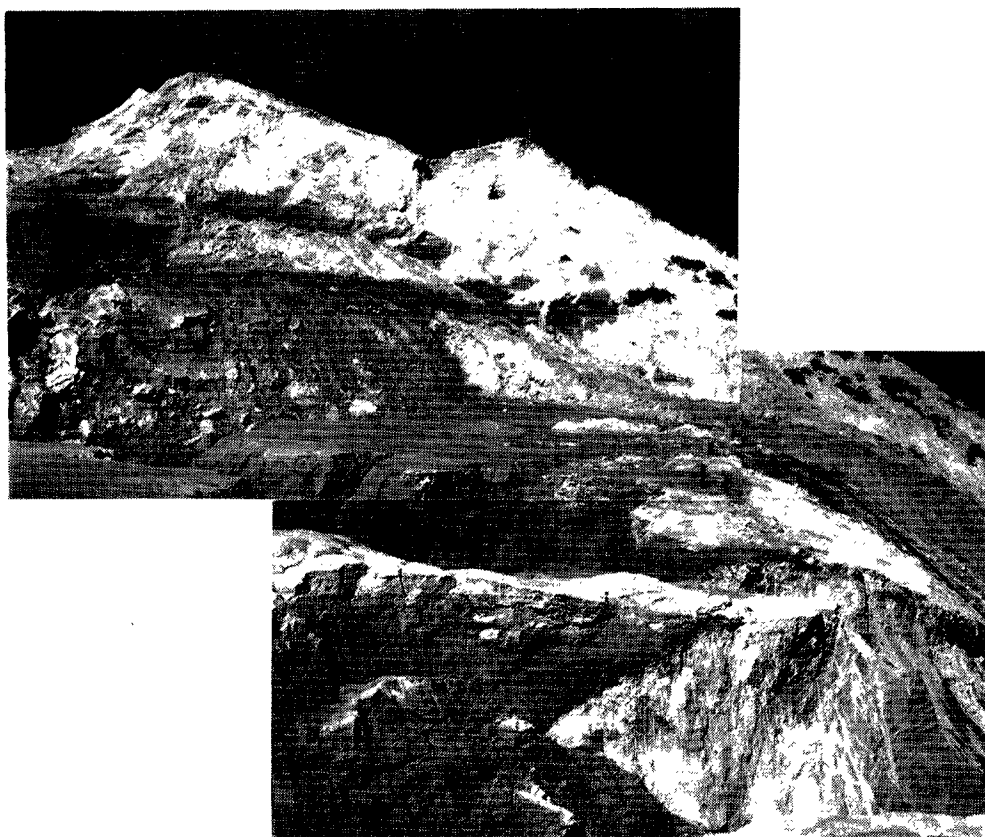
Photo. 9. The cut end of the embankment in the upper dam. (Notice the jigsaw junction between the coarse and the fine sediment layer).

たものと推測された。

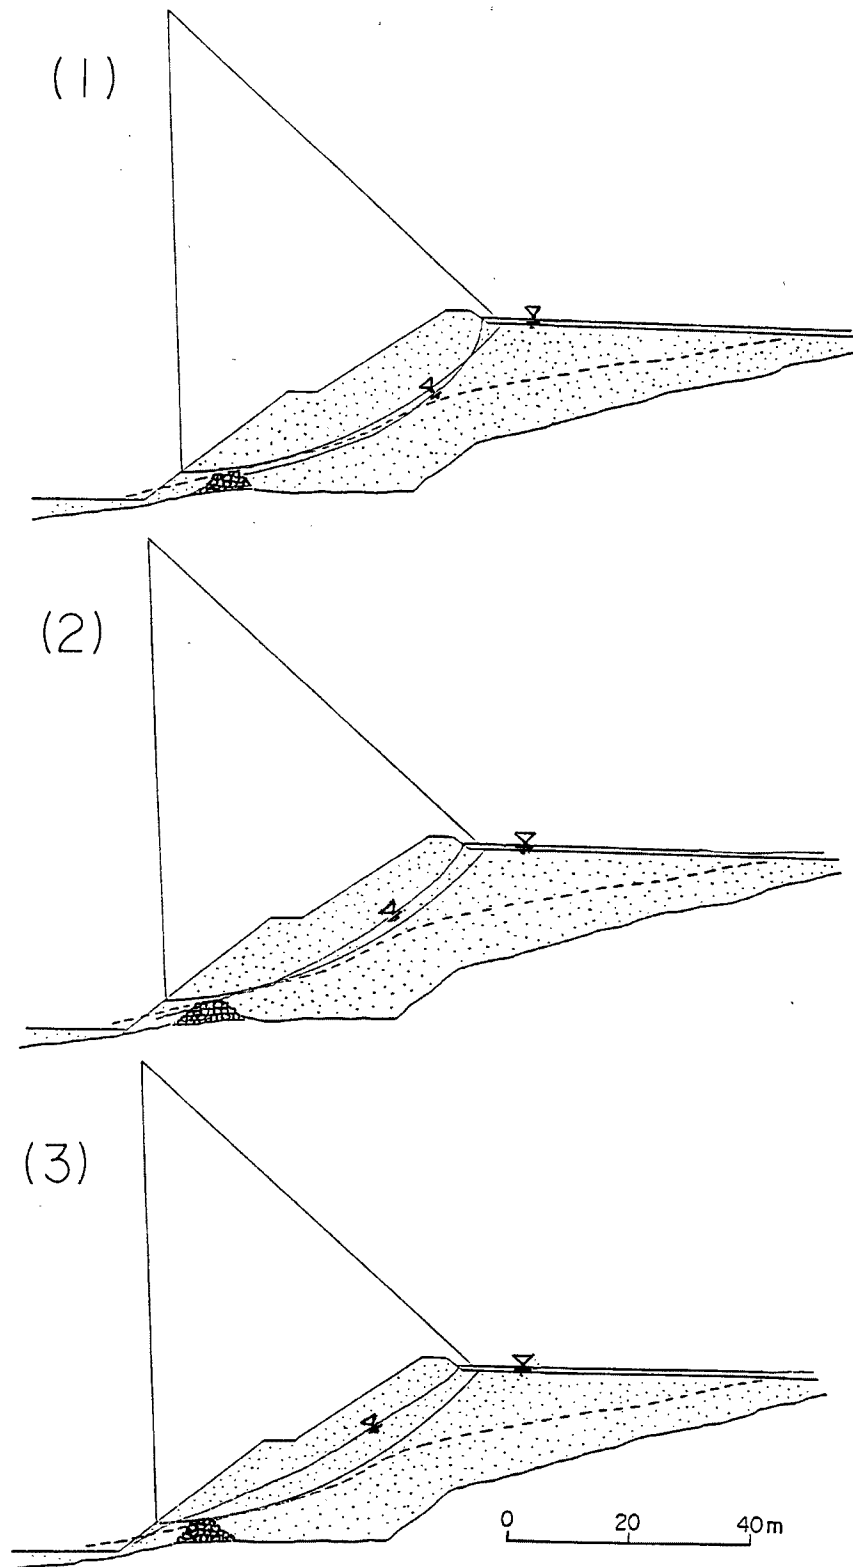
Fig. 10. Three assumed locations of the seepage water surface in the upper dam for the slope stability computations.

解析の対象断面としては、**3.1**に述べたように最初の決壊が左岸よりの個所と考えられるので、**Fig. 7**のSection 3を選定した。また、すべり円は崩壊後の地表面形状とスターダムを少し切ることを考慮し、浸潤面の位置は **Fig. 10**に示すように、(1)すべり面以深の場合、(2)すべり面より若干上にある場合および(3)すべり面より4m(法面とすべり面の中央を切る高さ)上昇する場合の三ケースを仮定した。

つぎに、2 m 嵩上げの影響を  $c=0.1 \text{ kgf/cm}^2$ ,  $\phi=30^\circ$  で(2)の浸潤面位置について検討すると、 $F_s=1.14$  が 1.12 に低下する程度である。しかし、嵩上げによる間隙水圧の上昇を考慮し、それを  $3.56 \text{ tf/m}^2$  ( $=\gamma_t \times 2 \text{ m}$ ) と仮定すると、 $F_s=0.84$  まで低下する。間隙水圧の増加量の正確な見積りは難しいが、嵩上げおよび降雨による間隙水圧の上昇がすべり破壊に支配的な影響を及ぼしたと考えられる。

すなわち、5月頃からの嵩上げ工事によって堆積土層の過剰間隙水圧が発生し、それが消散しないうちに7月17日の 23 mm/day の雨で間隙水圧あるいは浸潤面の上昇が起こって、上ダムの堤体を含む堆積土層をすべり破壊させた可能性が考えられる。堆積土層はシルトより細粒なので透水係数は  $10^{-5} \text{ cm/s}$  以下であり、間隙水圧の消散に数ヶ月かかることは予想され、また、当地域の月平均雨量は 25~30 mm なので、17日の雨量はかなりの雨量といえる。この雨による地山から堆積土層への湧水の浸透機構(前章の2)の i)~iii)の機構)は推定できないが、現地調査の時点でも地山および堆積層深部からの浸出水が認められ(Photo. 8の砂・シルト層や Photo. 9のすべり面下部)、堆積場には湧水個所が多数あったと考えられる。さらに、ダム左岸側では粗粒の堆積物が多く、そこで最初の決壊が発生する一因となったことも想像される。

堆積土砂の採取試料が少なく、現地試験の結果も入手していないので、上述の推論の検証は不十分であるが、ダム付近は谷地形で湧水量が多く、一方、ダムの堆積土砂には透水性の低いシルト分が多いので、浸潤面を下げる排水設計と嵩上げに対する十分な配慮が必要だったと考えられる。

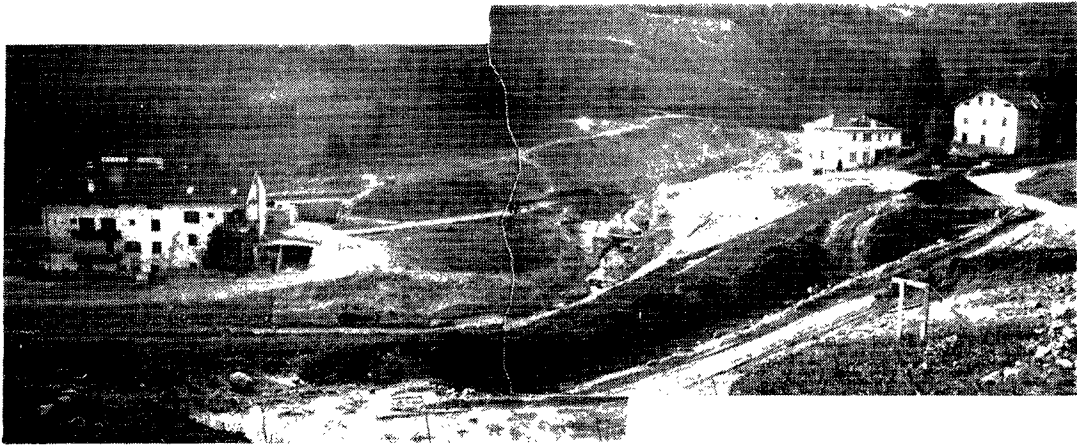
Photo. 10. View of the reach between St. 10 and St. 10'.

Fig. 14 は断面10から断面13付近の地形の詳細図であり、Photo. 10 は断面10~10' 付近の俯瞰状況である。断面10' 直上流で河道は激しく左岸側へ屈曲し、泥流もそれに応じて左岸側へ曲っている。そのため、Fig. 14 では10' 断面にあるホテルの建物は痕跡内にあるが、主流はこの建物の上流側の一部を掠めただけで対岸に衝突し、Photo. 10 のようにこのホテルは一部損傷にとどまった。このホテルの基礎の高さと対岸の泥流痕跡高との差は 15 m 程度となっており、弯曲部での流れの挙動が災害に重要な影響を及ぼす場合のあることを示している。

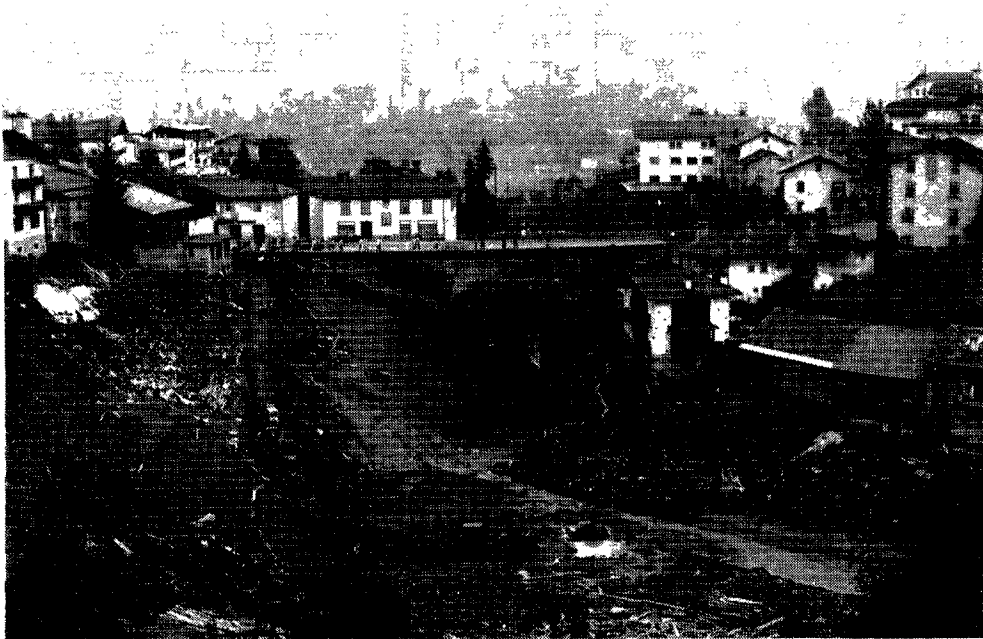
Photo. 11\*. Romano bridge and upstream after the mud flow.

断面13の下流で二本の橋が隣接して川を渡っており(Photo. 11)、上流側の石造の小さな橋が Romano 橋

である。泥流は Romano 橋を乗り越えているが、下流側の橋は左岸側の欄干の一部を破壊したのにとどま  
ており、多量の家屋や樹木等を含んだ泥流がスパン 15 m 程度のアーチ橋を閉塞することなく通過した。し  
かし、橋の上流 12' 断面付近までの左岸の樹木に残された泥流痕跡は、上流部のそれと異って、下流側がよ  
り高く、より鮮明であるという特徴をもっており、泥流の先端が Romano 橋に衝突し、そこから遡上段波が

形成されたと推定される。また、橋直上流右岸側では、川岸にある家屋が消失せずに残っており、この付近でも対岸と約 15 m の痕跡差があった。
