## 台風1915号による横浜港の被災について —シーバス被害を例として—

### Damage in Yokohama Port due to Typhoon No.1915 -Study on Sea-Bus Damage -

平石哲也・飯干 歩<sup>(1)</sup>・奥谷哲也<sup>(1)</sup>

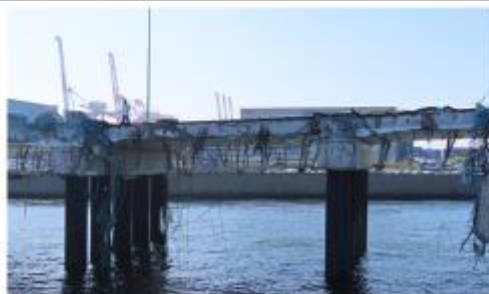
南本牧はま道路は南本牧ふ頭と首都高を繋ぐ全長6.0kmの臨港道路である。そのうち約610mは南本牧運河上に架かっており、海上部分は110mのPC栈橋部分と500mの鋼床版箱桁橋部分からなる。台風1915号の際には、本牧ふ頭沖に停泊していた貨物船が強風によって走錯し、南本牧はま道路の橋桁に衝突した。これにより、PC栈橋部分及びPC栈橋と箱桁橋の接合部分において、船舶が下から突き上げたことによる床版のめくれ上がり、繰り返し衝突による壁高欄及びPC桁の脱落、接合部における伸縮装置の破壊といった被害が生じた。

PC栈橋部分

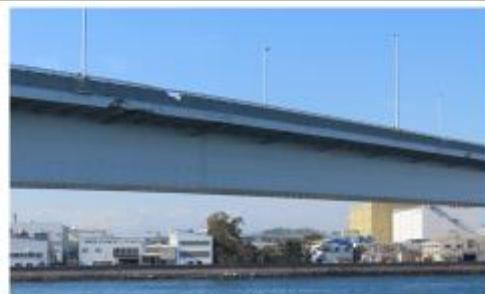
箱桁橋部分

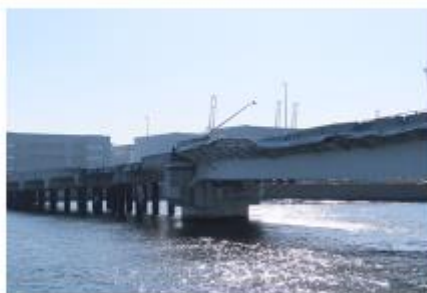
PC栈橋と箱桁橋の接合部分①

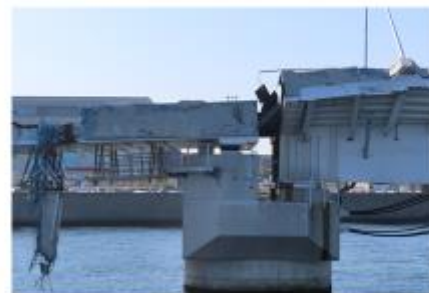
PC栈橋と箱桁橋の接合部分②

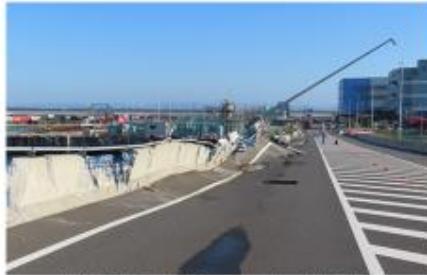
南本牧はま道路は南本牧ふ頭と首都高を繋ぐ全長6.0kmの臨港道路である。そのうち約610mは南本牧運河上に架かっており、海上部分は110mのPC栈橋部分と500mの鋼床版箱桁橋部分からなる。台風1915号の際には、本牧ふ頭沖に停泊していた貨物船が強風によって走錨し、南本牧はま道路の橋桁に衝突した。これにより、PC栈橋部分及びPC栈橋と箱桁橋の接合部分において、船舶が下から突き上げたことによる床版のめくれ上がり、繰り返し衝突による壁高欄及びPC桁の脱落、接合部における伸縮装置の破壊といった被害が生じた。

箱桁橋部分床版のめくれ上がり①

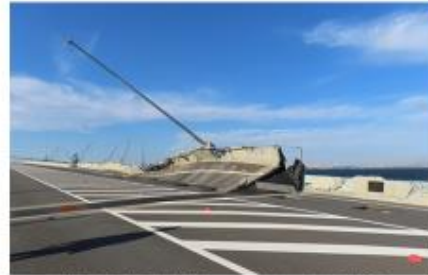
箱桁橋部分床版のめくれ上がり②

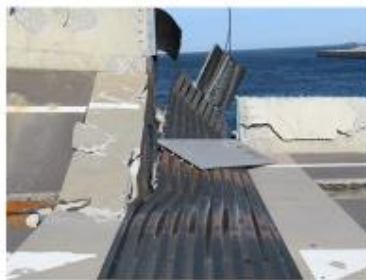
PC栈橋と箱桁橋の接合部分

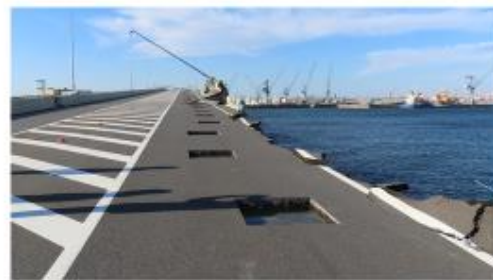
PC栈橋部分

衝突船舶は船尾が繰り返し衝突したと考えられており、プレキャストの栈橋が座屈被害を受けていた。係留船舶の漂流(走錨)に伴う橋脚被害は 2018 年の台風 19 号においても大阪湾で関西空港島連絡橋の一部損壊事故等で問題となっており、今後、アンカーの重量化等による走錨対策が課題となる。

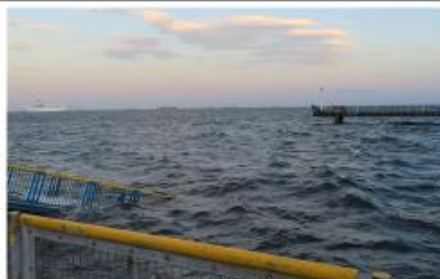
本牧海づり施設は本牧ふ頭D突堤にある海釣り用のレジャー施設であり、長さ300mの沖栈橋及び沖栈橋と護岸を繋ぐ長さ100mの渡り栈橋を有している。本牧海づり施設においては、施設管理棟1階部分の外壁が高波によって大きく破壊しており、また、栈橋についても渡り栈橋部分が海中に崩落するといった被害が発生している。栈橋は逆V字型の橋脚の上に橋桁が載った構造であり、漂流してきた船舶の衝突により崩落したものとみられている。

渡り栈橋①

渡り栈橋②

Fig.3 は本牧の釣り栈橋の被災状況である。栈橋基部の建屋は越波により窓がすべて破損し、壁も一部がなくなっている。栈橋は小型船舶の衝突によって破損したと言われているが、どの程度まで船体による破損か、明らかではない。

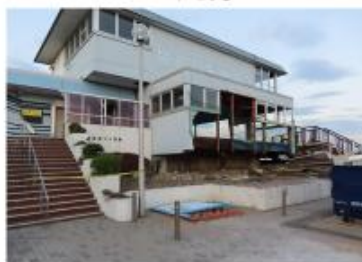
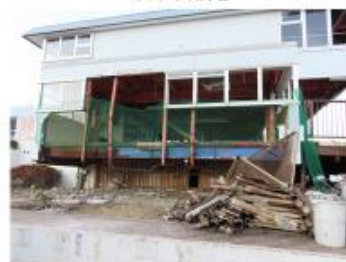
本牧海づり施設管理棟①

本牧海づり施設管理棟②

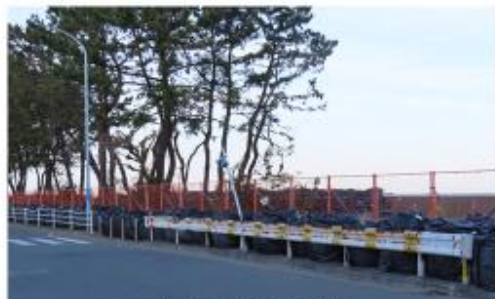
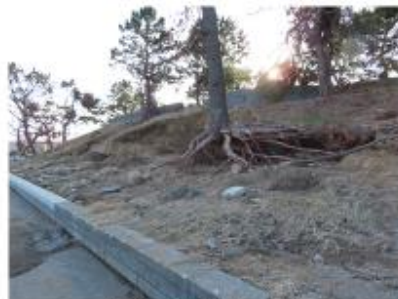
金沢区福浦においては、高波によって護岸上部構造（パラペット）が約600mにわたって倒壊し、越波によって背後地に浸水被害が発生した。また、護岸沿いの築山の樹木が流出して越波した海水とともに背後地に押し寄せたことで、建物1階の窓ガラスやシャッター、道路沿いのフェンスなどが破損するといった被害が生じている。幸浦においても約230mにわたって上部工が倒壊し、背後地における浸水被害が発生している。台風19号による上部工倒壊後は、その後の台風による高波及び浸水への対策として、両地区において土嚢による仮復旧が行われている。

福浦の護岸復旧状況

福浦の護岸沿い築山

Fig.4 に福浦・幸浦地区の護岸被害の状況と応急復旧の状態を示す。福浦・幸浦海岸ではそれぞれ約 600m および 230m にわたって護岸上部工（パラペット）が損壊し、背後地が大規模に浸水被害を受けている。この上部工は後退パラペット型の護岸構造となっており、直立護岸タイプとは異なる。今後の復旧方法としては直立消波護岸が検討されているが、周期が長い波に対しては消波メカニズムが複雑であり模型実験による検証が必要と考える。

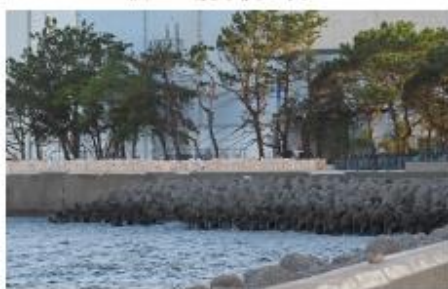
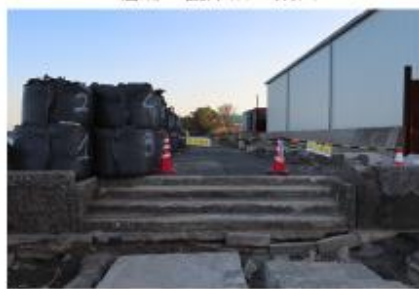
幸浦の護岸復旧状況①

幸浦の護岸復旧状況②

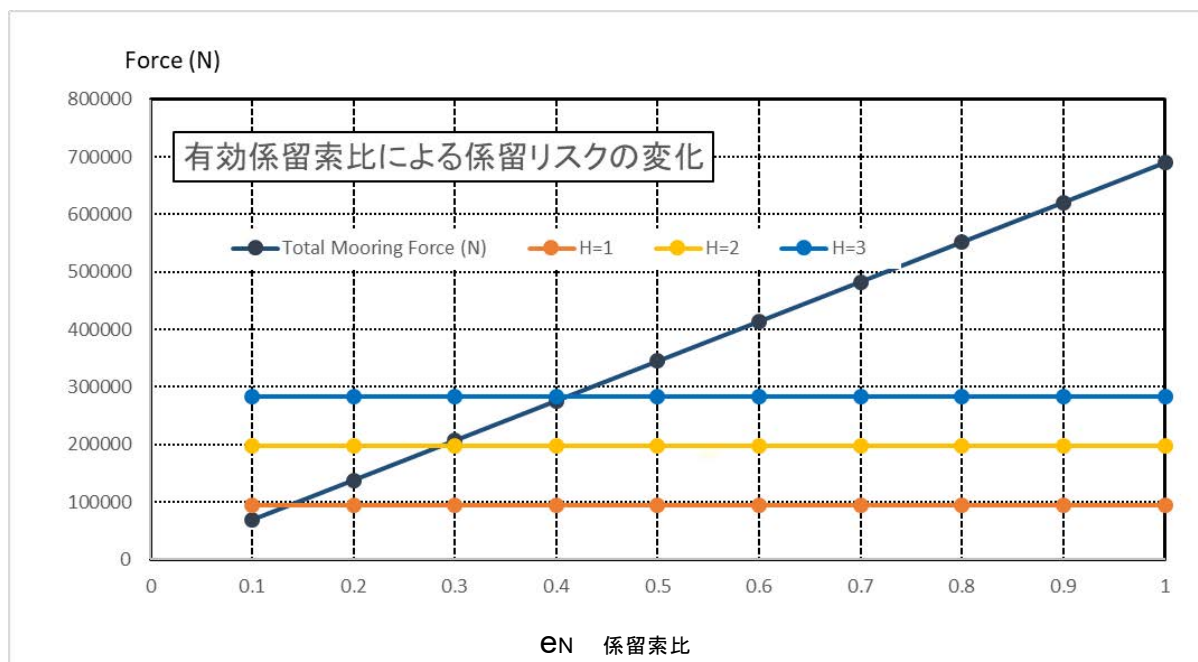
Fig.9 Variation of mooring force and drift force

この図より，波高を 3m 程度と考えると， $e_N=0.4$  程度で係船索は保持できなくなり，沈船あるいは漂流現象が生ずる可能性が高くなることが分かる．逆に， $e_N$  が 1.0 に近づくほど船舶の安全性は高くなる．このためには，AI 等を活用した係留張力を測りながら係船索長を調整する新しいシステムの開発等の技術革新が必要になってくる．

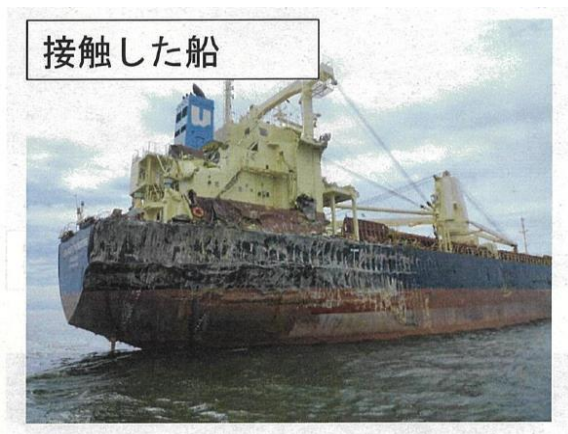
Fig.11 Drifted ship

Fig.10 に国土交通省調査による AIS の船舶位置調査結果を示す．台風 15 号の来襲にあたって，係船避難していた船舶は一斉に振れ回り運動を開始し，その軌跡が AIS データに表れている．本牧沖で走錨を始めた船があり，その 1 隻が，前述の“横浜はま道路”にぶつかり交通障害を与えた“ぶんどぷりんせす” (Fig.11) である．

現在の対策は、走錨をたとえても、何にも当たらないような場所に錨を打つことというもので、急激な風の変化等を考慮したものではない。今後は、高把駐力アンカーの開発等の技術開発が必要と考えられる。
