## 定常観測点の障害

京都大学防災研究所技術室 中川潤

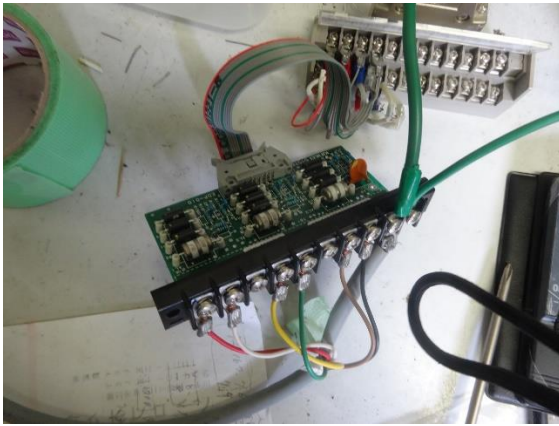
図1．サージフィルターとケーブル

浅井観測点では長期間波形異常が見られた。それは複数個所で障害が生じており、障害の切り分けが非常に難しかったためである。一連の作業と結果を以下に示す。

上記の場合、障害原因はサージフィルター付属ケーブルの故障（「サージフィルター」、図1）と地震計延長ケーブルの結線箇所の接触不良（「その他」、図2）である。浅井観測点は地震計が野外に設置しており、地震計やケーブルが外部から影響を受ける可能性が高い。障害につながる要因が多いことも原因の特定を難しくした。今後はサージフィルターと付属ケーブルの交換を早い段階で実施するなど作業の順番を考慮したうえで対応を実施したい。

| iv. サージフィルターと付属ケーブルの交換 | → 復旧 |
