## 建物等構造要素毎の被害評価による竜巻等の突風風速推定指標の策定

### Formulation of Damage Indicators for Estimating Gust Wind Speed of Tornado etc. by Damage Evaluation of each Construction's Element

Damage indicators for the estimation of gust wind speed were examined in order to evaluate the intensity of tornado or downburst and so on. This aims to contribute the establishment of Japanese Enhanced Fujita Scale for the good estimation of the strong wind damage by tornado or downburst. Degrees of damage were proposed for some construction's elements and an example for a damage indicator, "standard Japanese roof with ceramic tiles", was presented.

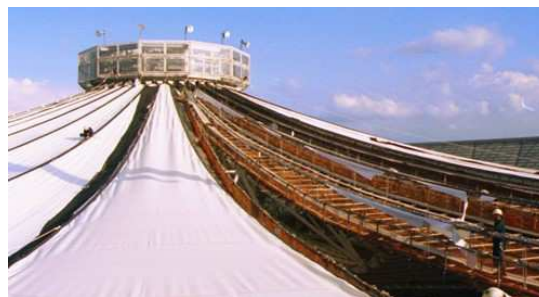
Photo 1 Damaged to membrane roof

その他、膜屋根(Photo1)、釣り天井、および飛散物について風速の推定を検討したが、現在のところ一般的な関係を示すことは困難であるとした。

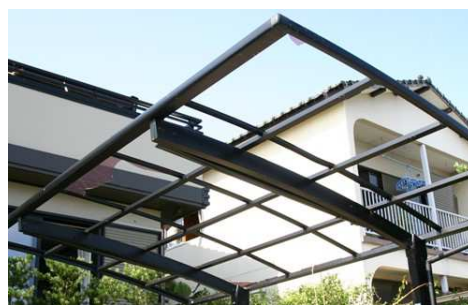
Photo 2 Damage to carport

工業製品は規格化されているので風速の推定が可能であるとの意見が出た。ただし、カーポートは屋根と骨組の被害とで分類したほうが良いと判断した。

カーポート(Photo2)については、販売メーカーが、その「耐風圧強度」を各メーカーのHP上に掲載しており、その値を参照することで、被害風速を推定できる。耐風圧強度は、屋根の支持形態等により異なるが、34m/s～54m/s程度である。

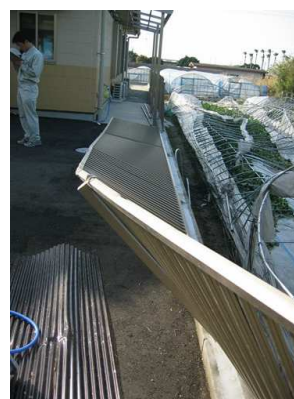
Photo 3 Damage to fence

住宅のエクステリアとしてのフェンス(Photo3)および門扉は、カーポート同様に、各メーカーの HP で、「耐風圧強度」が示されており、33.1m/s~42m/s 程度である。フェンスの耐風性能等に関する既往の文献として、岡本・大塚(2007b)、岡本・大塚(2007c)は、フェンスおよび伸縮門扉の風力係数について調べている。

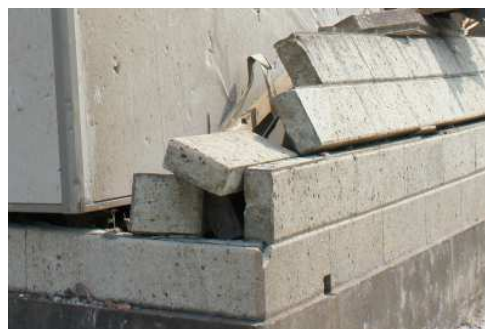
Photo 5 Damage to concrete-block wall

加村・松村(2004)、松村・加村(2004)は、コンクリートブロック塀および帳壁の設計基準式と建築基準法での風圧力との比較を行っている。廣井ら(2004a,b)および菊池ら(2004)は、0314 号での宮古島でのコンクリートブロック塀の被害(Photo5)について、地震被害時との比較を通じて、設計用風圧力に関する考察を行っている。

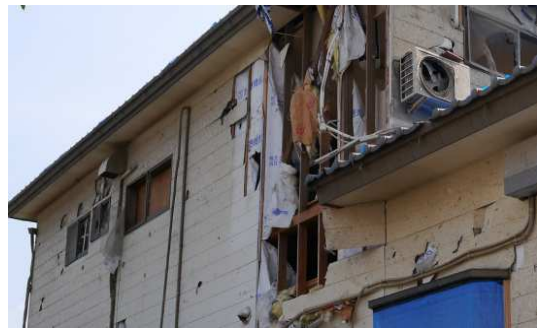
Photo 6 Damage to walls

外壁の被害(Photo6)については、飛散物による被害が多く、風速推定は困難であり、被害指標としない方が良いと判断した。

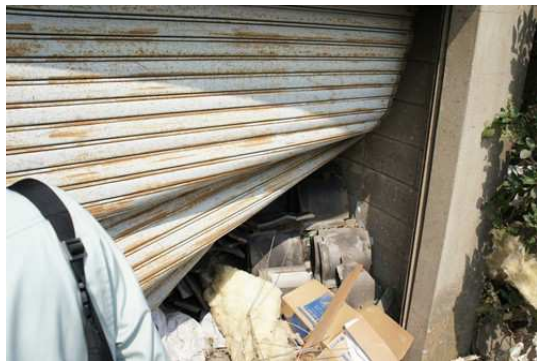
Photo 7 Damage to shutter

開口部の被害はシャッター被害(Photo7)を中心に検

討した。飛散物による被害ではなく風圧力で破損した開口部ならば風速推定が可能ではないかとの意見があったが、収集した開口部の被害写真(Photo8)からはその判別は不可能であるとの結論になった。

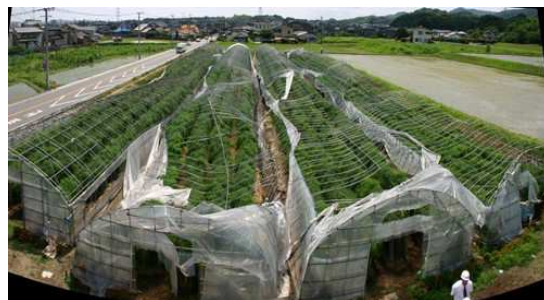
Photo 9 Damage to green house

農業施設は既往の研究を参考にすることにした。田中・石氷(2008)は、園芸用パイプハウス(Photo9)の構造解析を行い、パイプ径や補強の有無などによるが、園芸用パイプハウスは 25m/s から 40m/s 程度の風に耐えられる強度を有することを報告している。豊田ら(1998)は、園芸用プラスチックハウス等の強風被害を整理すると共に、変形状態から被災時の風速を推定し、風速 33m/s 程度から変形が始まり倒壊に至る結果を示している。小川・津下(1999)は園芸用ガラスハウスについて、屋根面への等分布荷重耐力実験を行い、その耐風性能を検証している。篠・中崎(1989)は、一様流下での園芸用ビニルハウスのビニル膜の動的特性について調べている。

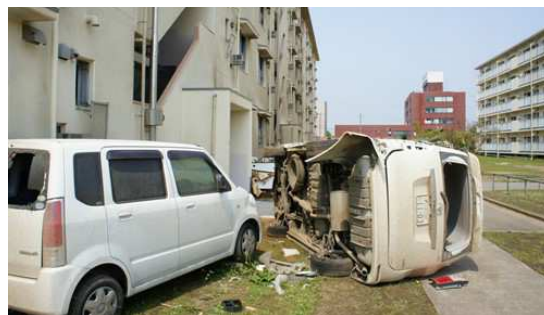
Photo 10 Damage to vehicle

続いて乗り物の被害を検討した。自動車の横転被害(Photo10)であれば、風速値の検討が可能との意見があったが、車両の重量や風向の違いを検討する必要があるため、現時点で風速値推定は行わなかった。

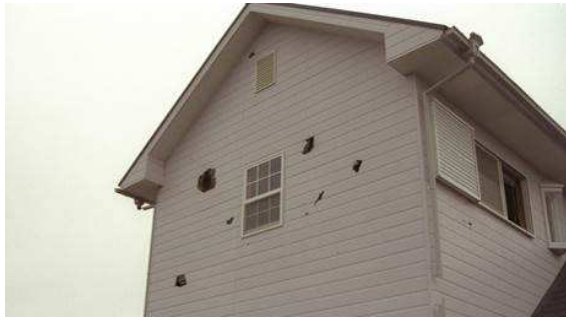
Photo 11 Damage by flying debris

飛散物による被害(Photo11)に関しては、飛散物の風速の推定を検討したが、現在のところ一般的な関係を示すことは困難であるとした。飛散物に関する既往の文献として、Maruyama(2011)、野田・正井ら(2013)、丸山ら(2014)は、数値流体計算により竜巻状流れ場を再現し、その中での飛散物の飛行性状を調べている。

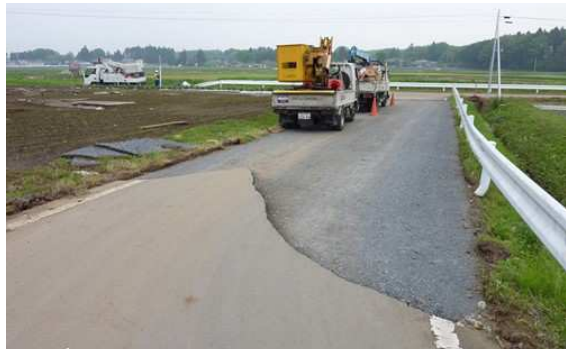
Photo 12 Damage to road surface

その他の被害風速と関連する文献を以下に挙げる。吉田ら(2009)はエア遊具の強風被害に関して、風洞実験を行い、被害風速を推定している。野村ら(2008)は、墓石の転倒に基づいて風速評価を行っている。本田・堀(1980)、堀(1986)は、コンテナの滑動風速に関する実験結果を報告している。野田・長尾(2008)は墓石や街頭柱のたわみの映像、飛散物の映像から風速推定を検討している。野田・長尾(2012,2013)、Noda et al. (2013)はアスファルトの被害(Photo12)から風速の推定を行っている。
