阪神大震災被災地におけるツーバイフォー住宅被害調査

The Investigation on Two by Four Construction Houses
in the District Devastated by the Hanshin Earthquake

Key words: Hanshin Earthquake, 2 by 4 construction

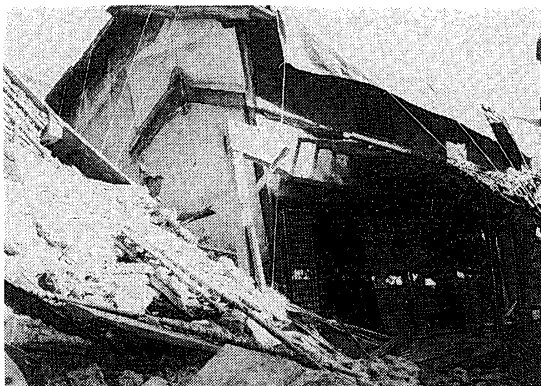
土蔵は完全に倒壊し、木造の小屋も倒壊はまぬがれているが傾いて屋根は崩れ、内部の構造部材は著しい損傷を受けていた (写真 1)。離れの方も柱は傾き、屋根が崩れ落ちていた (写真 2)。一部 2 階建の母屋は壁が崩落するなど被害は大きく、建物もほぼ半壊状態で、2 階建の部分では通し柱が曲がったり、壁が損傷している状態が観察された (写真 3)。損壊した在来木造は建築年次は古いですが、断面の大きな上級部材や厚い壁が用いられており、大正初期に手間と資金を投入して建築した住宅であったことをうかがわせる。なお、庭園内に建立されていた、石灯籠や銅像は全て倒壊していた (写真 4)。

写真 1 A 邸内の倒壊した土蔵と損壊した木造の小屋

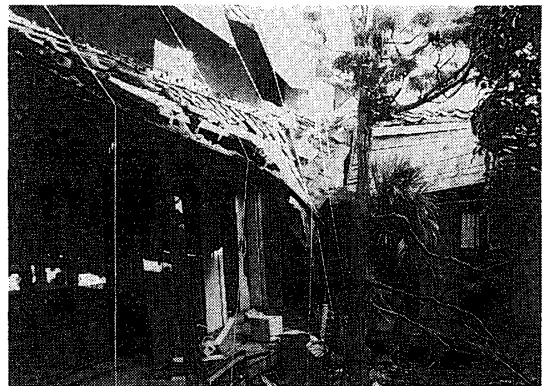
写真 2 A 邸内の傾いた木造の離れと渡り廊下

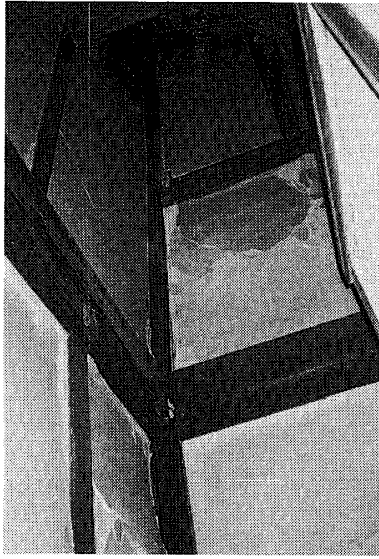
写真3 A邸内の損壊した母屋の
2階建部分の内部

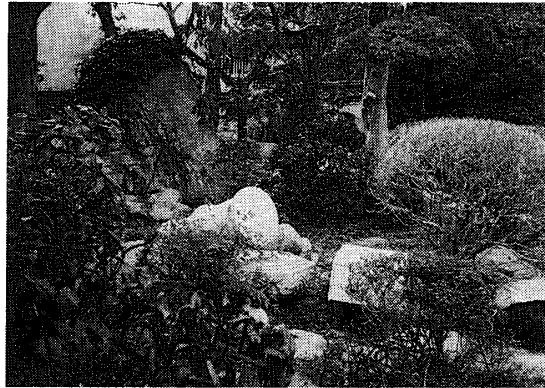
写真4 A邸の庭園内の倒壊した石灯籠

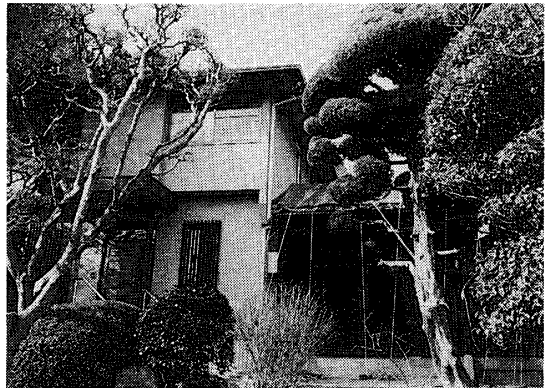
ツーバイフォー住宅の方は (写真 5 左側)、外観上損傷は認められなかった。内部においても、顕著な損傷は以下の 2 点を除いて観察されなかった。すなわち、吹き抜けの階段の 2 階床レベル、及び窓開口部の下側線の延長上の壁面に発生していた肉眼で認められるシワである。これらは仕上げクロスに形成されたものであり、下地の構造材には影響を及ぼしていないと推定されるが、今回はそこまでの検査は行っていない。

これに隣接して、木造の門が建てられていたが、屋根瓦が崩れ落ち、厚板でできた門扉が傾いてしまっていた。

写真5 A邸内のツーバイフォー住宅と木造門扉

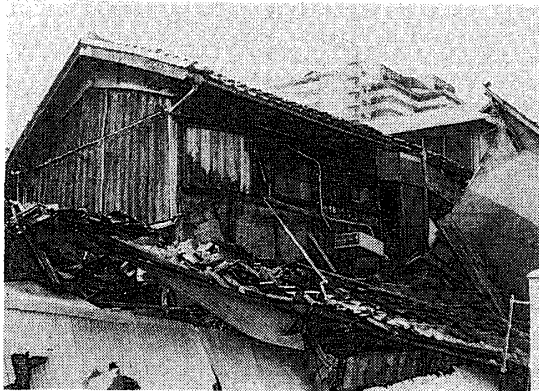
調査住宅Bは、同様に震度7の激震地区であった芦屋市大原町の2棟である。周辺部では老朽住宅の倒壊をはじめビルなどの損傷も激しかった(写真6)。

写真6 B邸の周辺における老朽木造住宅の損壊

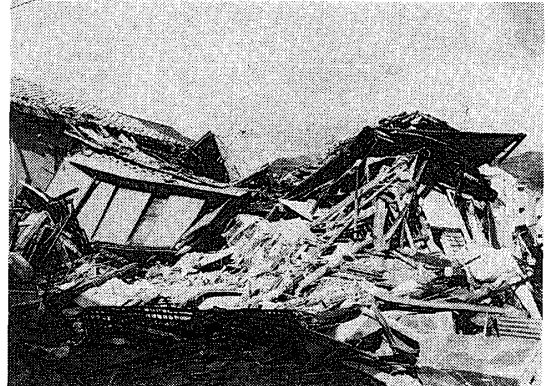
調査対象のうち1棟のツーバイフォー住宅(築後5年)は、両側を築年は不明であるがかなり古い在来の木造住宅にはさまれて位置していた。向かって左側の住宅は完全に倒壊し(写真7, 8), 右側の2階建住宅も1階部分がひしゃげてくの字状態に傾き, 2階軒先が隣接のツーバイフォー住宅の2階壁面によりかかるように傾いていた(写真9)。左側住宅に支えられて, ようやく倒壊をまぬがれたという状態であった。ツーバイフォー住宅には, 隣家との接触部分には損傷が生じたと考えられるが, 現状では調査は不可能であり, その他外観上の損傷は認めることはできなかった。

写真7 B-1邸左側に隣接した木造住宅の倒壊

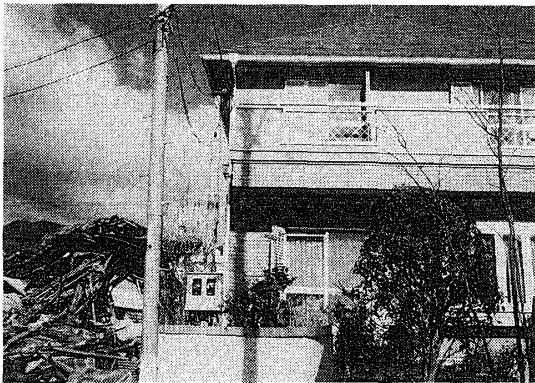
写真8 B-1邸の左側の状況

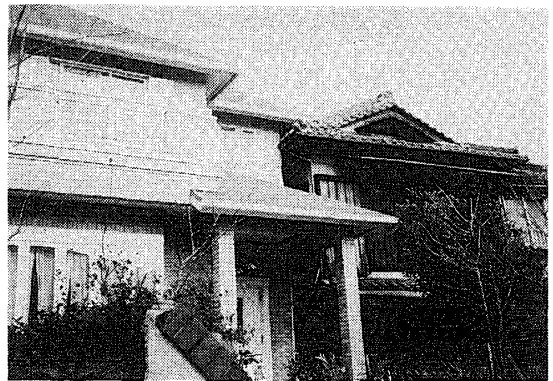
写真9 B-1邸の右側の状況

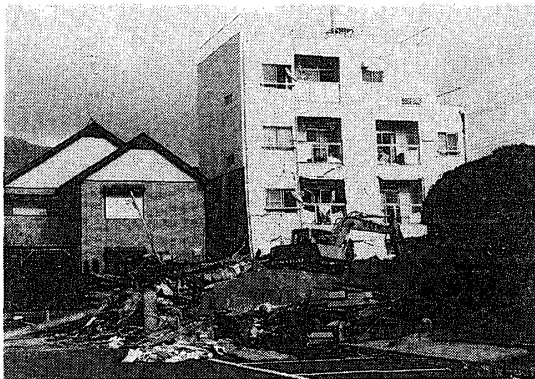
他の1棟は7年前に同一地区に建てられたものであるが, 周辺では古い木造住宅はその多くが倒壊しており, また隣接する鉄骨造4階建の建物も, 全体が傾くとともに1階は激しく損壊し, 外壁に大きなヒビ割れや剥落が発生していた。調査対象のツーバイフォー住宅には, 外観上地震によると思われる損傷は認めることはできなかった(写真10, 11左側)。

写真10 B-2邸および隣接した鉄骨建物

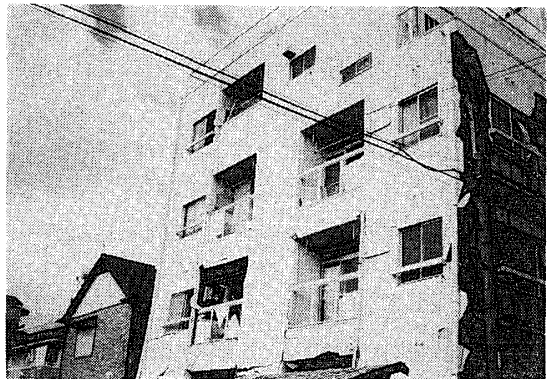
写真11 B-2邸右側の損壊した鉄骨建物

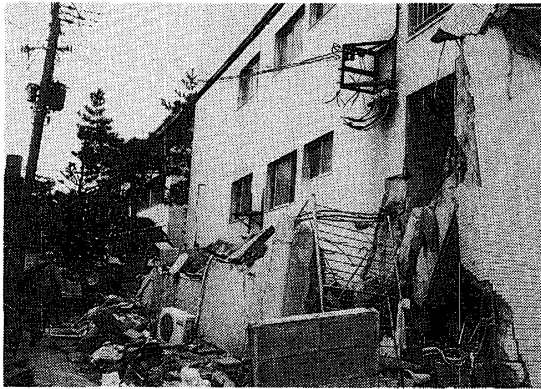
調査住宅Cは、同様に震度7の激震地区であった芦屋市平田北町と神戸市東灘区に位置している、モデル住宅(C-1邸)および建築中のツーバイフォー住宅(C-2邸)である。同地区では住宅はもちろんビルの多くが倒壊していたり損傷を受けていた。モデル住宅に隣接していた鉄筋コンクリート建物(築後30年以上経過していると推定される)は、1階部分が損壊して押しつぶされ、2階以上にも著しい損傷の

発生が観察された。鉄筋がコンクリートから剝離して座屈している様子が見られた（写真12）。

写真12 C-1 邸に隣接した鉄筋コンクリート建物の損壊

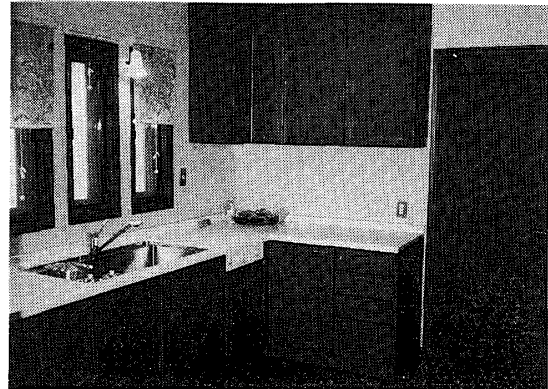
ツーバイフォー工法によるモデル住宅は、延べ床面積113m²の2階建であるが、外観上に損傷の発生は認められず、内部を詳細に調査しても壁面等への損傷などを生じている様子を見つけることはできなかった。また、取り付け家具の被害も認めることができなかった（写真13）。

写真13 C-1 邸（モデル住宅）の内部（キッチン）

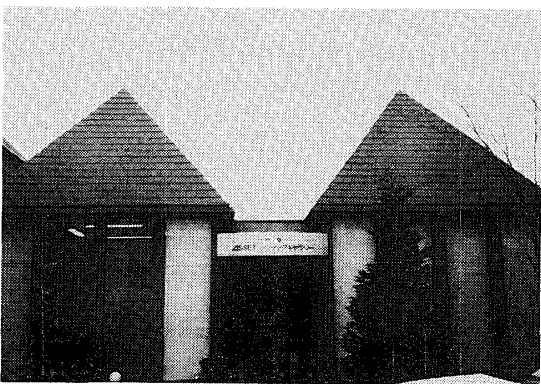
同一敷地内に、集成材のポストアンドビーム工法による事務棟が建てられていたが、集成材の柱とそれに接する壁との間に隙間が生じていた以外に損傷は観察されなかった（写真14、15）。

写真14 C-1 邸に隣接した集成材を用いた建物

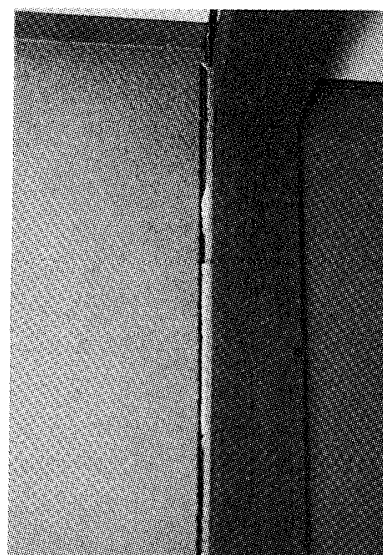
写真15 集成材建物に見られた柱と壁の隙間

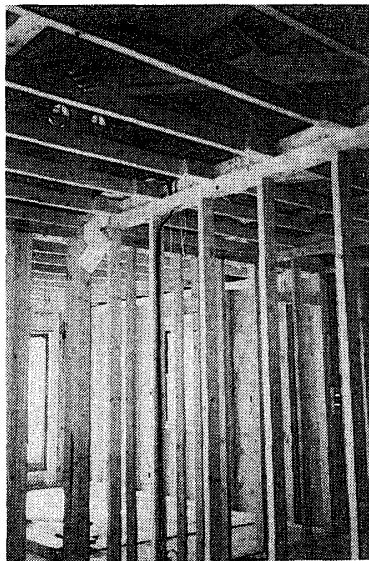
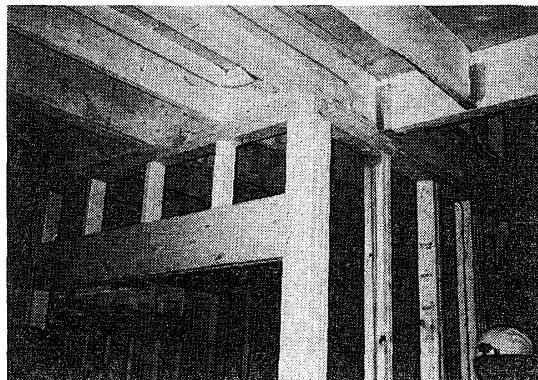
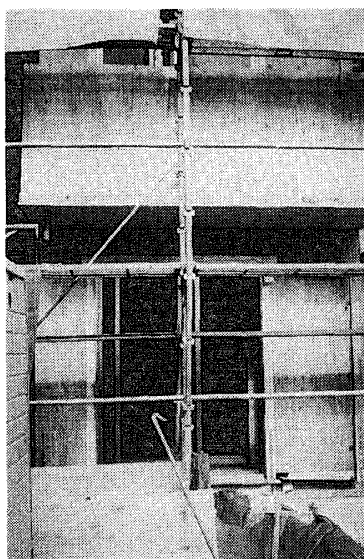
建築途中のツーバイフォー住宅は、延べ床面積146m²の3階建で、ちょうど外壁の下地面材は打ち終わったが、内部間仕切りのスタッドは固定されているものの面材は取り付けられていない状態のものである。この建物は、仮設を除いて階段は取り付けられていないが、合板の床下地は出来上がっていた。柱の固定状況、面材の釘穴のゆるみの発生状態を詳細に調査したが、地震によると考えられる“ゆるみ”等の損傷は認めることができなかった（写真16、17、18）。

写真16 建設中のC-2邸の内部

写真17 建設中のC-2邸の内部

写真18 建設中のC-2邸の表
(玄関部)

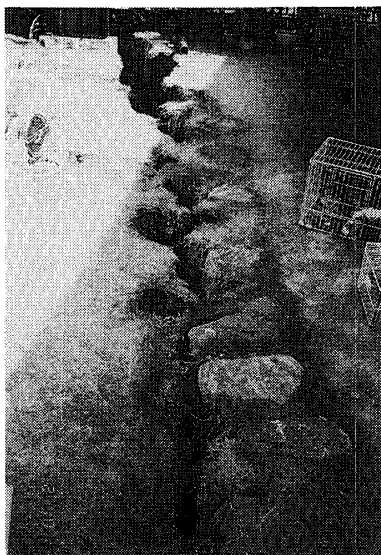
調査住宅Dは、芦屋市潮見町に位置している築後15年の住宅である。この地域は海岸に近い埋立地で、今回の地震によって激しい液状化現象を起こした場所にある。ここに位置する住宅のほとんどは液状化現象による建物の傾斜を生じているものが多く、程度の差こそあれ建物が傾いていた。また、木造住宅以外に鉄筋コンクリートの中層住宅も同様な“建物傾斜”の損傷を生じていた。しかし、地盤の割れや床下の土壌の流出は地域性が著しく、近い距離内でその程度が大きく異なっている様子が認められた(写真19, 20)。

写真19 D邸周辺の液状化現象を起こした地域の地割れ

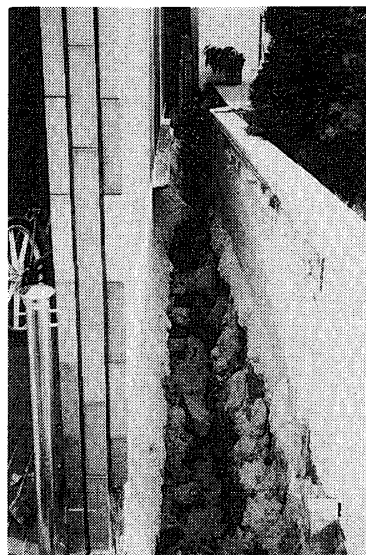
写真20 D邸周辺の液状化現象を起こした地域の住宅擁壁の損壊

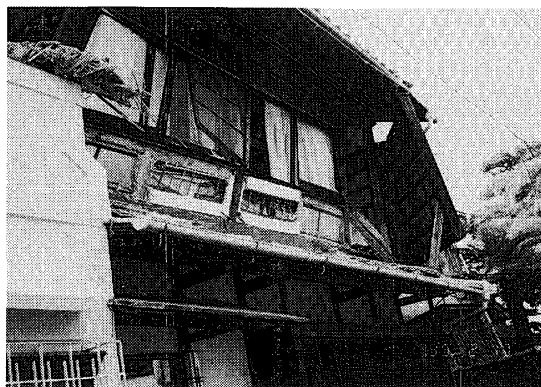
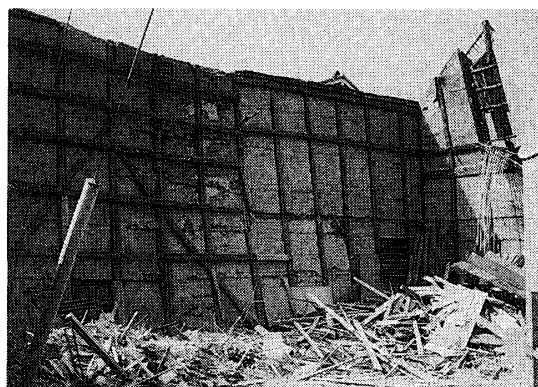
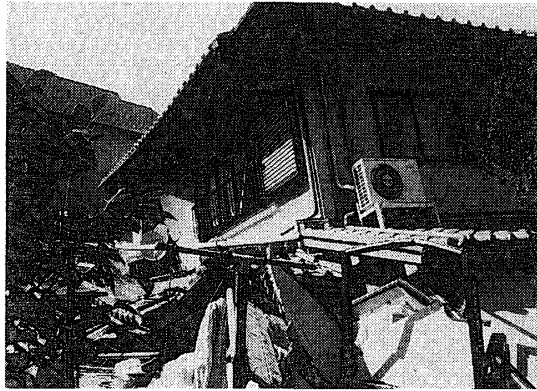
調査住宅E-1, E-2邸は、芦屋市伊勢町ならびに竹園町に位置し、周辺地区では古い木造の建物、鉄骨の店舗住宅などに著しい損壊が発生していた(写真21, 22, 23)。調査した2邸のうち、E-1邸は2階建てで築後12年のツーバイフォー住宅であるが、内部の部材の損傷やタイルの割れは認められず、地震によって発生したと思われるヘアークラックが基礎部分に見られた程度であった。築後5年のE-2邸の方も、外観上損傷は見られず、また、住まいしている方からは内部にも地震による損傷は生じていないという話であった。

写真21 E邸の周辺地域での木造住宅の損壊状況

写真22 E邸の周辺地域での木造倉庫の損壊状況

写真23 E邸の周辺地域での木造住宅の損壊状況

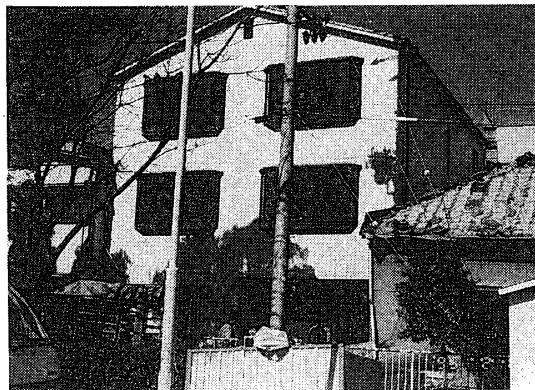
長田区のF邸は、外装工事を完了し、内装工事中の3階建ツーバイフォー住宅である。写真24に見られるように、建物外観の被害は全く認められなかった。F邸右側の木造住宅は、屋根瓦が滑落してその下に葺かれた土が露出し、さらに建物全体が大きく前傾して1階部分が完全に倒壊していた。F邸左側の住宅も、筋交いが細く、木ずり・モルタル仕上げされた在来工法の古い木造住宅であり、半壊して傾斜しているが、F邸がその倒壊を防いでいる様子が写真25からわかる。

写真24 F邸(3階建ツーバイフォー住宅)

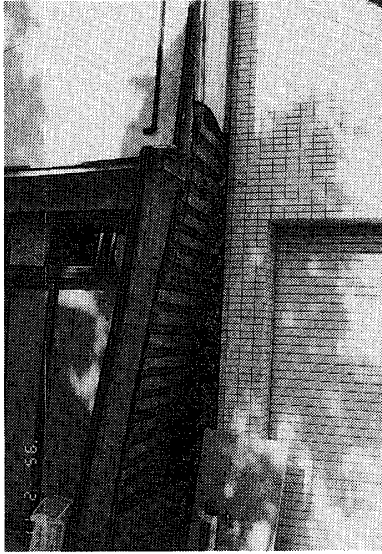
写真25 F 邸左側の古い木造住宅の傾斜

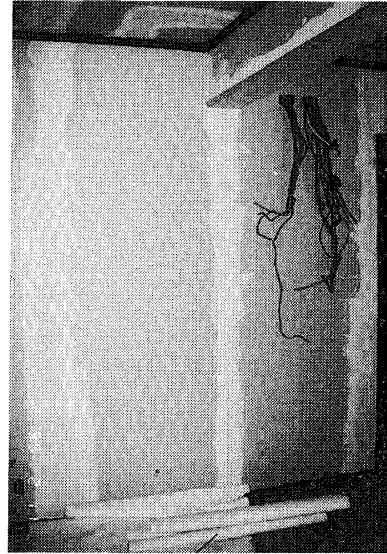
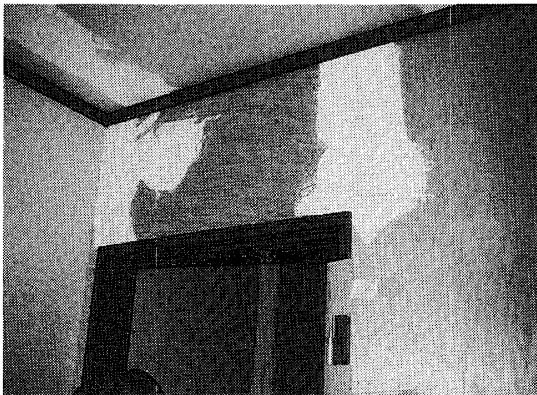
F邸内部は、内装仕上げ前の状態であり、石膏ボードや合板等の下地材が張られていた(写真26, 27)。建物内部も健全であり、地震の被害はほとんど窺えなかった。今回の地震によって生じたものかどうか定かでないが、台所の合板壁のごく一部に軽微なせん断破壊が認められた程度であり、石膏ボードの目地には隙間やクラックの発生は認められなかった。なお、F邸の施主は、内装工事者であり、自ら内装を施していたが、今回の地震に対してはベタ基礎が効果的であったとのコメントがあった。

写真26 F 邸内装下地の石膏ボード

写真27 F 邸内装下地の合板

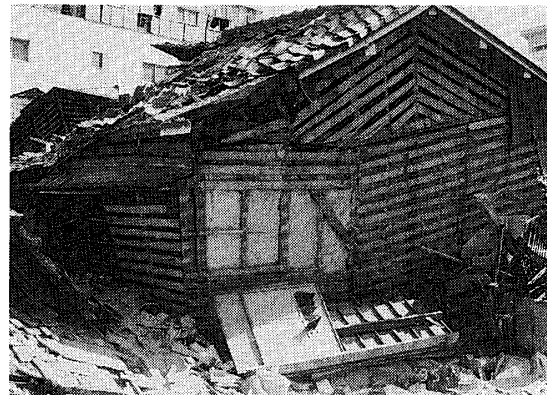
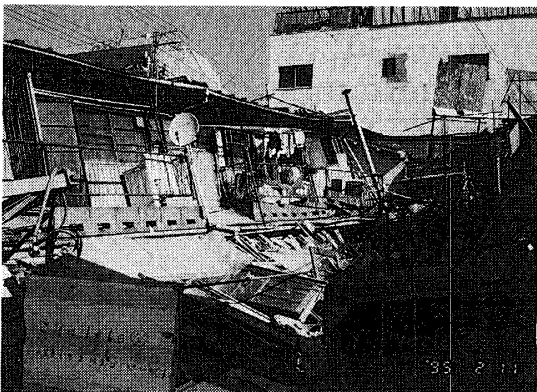
長田地区は、火災を含めて、木造住宅の被害が最も大きい地区であり、調査対象となったF邸周辺の住宅は壊滅状態であった。土葺き瓦屋根のトップヘビーな構造、開口部が大きく、筋交いやパネルが適正に配置された耐力壁の欠如に起因するものが多いと思われる(写真28, 29)。写真30, 31は、F邸前の公園西側に面する2階建木造住宅と2階建軽量鉄骨住宅であり、それぞれ瓦の滑落と建物全体の前面への傾斜、および全壊状態が見て取れる。

写真28 F 邸周辺地域の木造住宅の倒壊

写真29 F 邸周辺地域の長屋住宅の倒壊

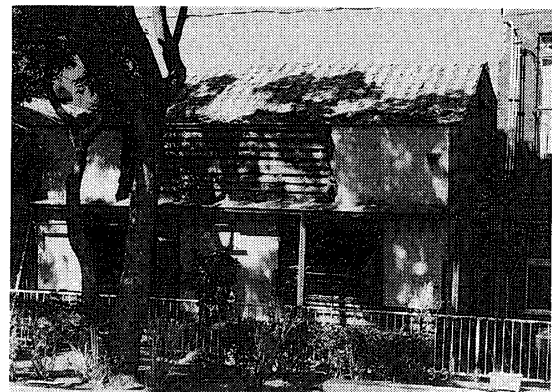
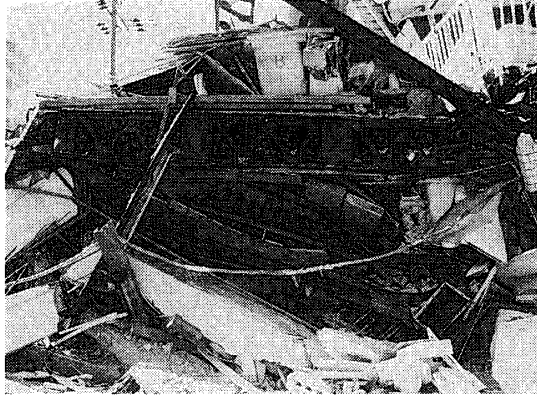
写真30 F 邸前公園西側に面する木造住宅

写真31 F邸前公園西側に面する軽量鉄骨住宅

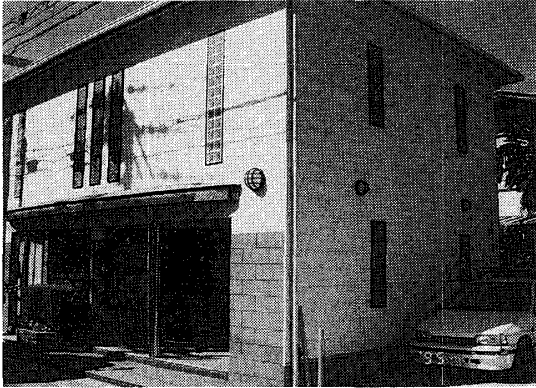
須磨区のG邸は、築後3年の2階建ツーバイフォーの店舗である(写真32)。1階では画材を扱い、2階はギャラリーになっている。そのため、大変シンプルな箱型ではあるが、通りに面した1階壁面は大きな開口部が取られ、加振方向によっては地震に対して必ずしも有利な構造設計ではない。今回の地震に対しては、建物の外壁サイジング、屋根等の外観ならびに内装はともに損傷が認められなかった。G氏の体験によると、地震前夜に揺れ戻りのない変則的な地震があり、予感がして2階に展示された絵画を全てはずして、床に置いたという。翌未明の地震では、上下の揺れと横揺れが同時に起こり、床上を寝転がされているような状態であったらしい。震度7の地震の揺れの激しさがうかがえる。

写真32 G 邸（2階建ツーバイフォー店舗）

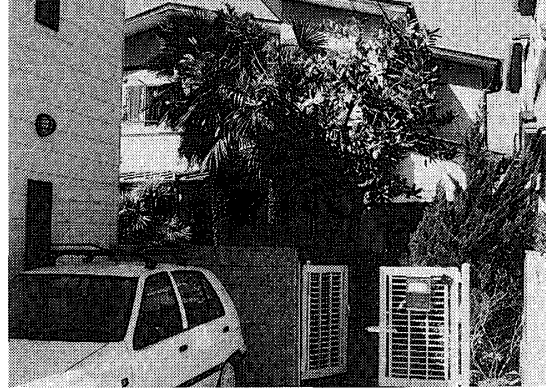
G邸の右側通路奥の軽量鉄骨プレハブ造りの2階建住宅は、昭和44年に建てられたものである(写真33)。この住宅も外観上は損傷が認められず、また内部についても損傷のない旨、コメントを得た。屋根はスレートあるいは鉄板張りと思われ、軽い材料が使用されているようであった。

写真33 G 邸右側道路奥の軽量鉄骨プレハブ造りの2階建住宅

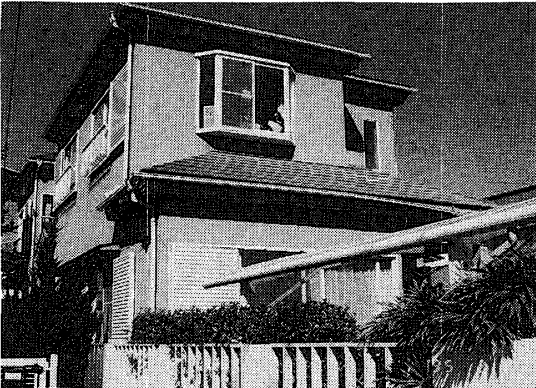
さらに、その右側は築後4年の2階建在来軸組住宅であった(写真34)。この住宅も、モルタル壁、屋根の着色スレート葺き等、外観上の損傷は認められず、また内装の損傷もない旨のコメントを得た。なお、1階雨樋の一部損傷は隣の寺院の倒壊の際に受けたものである。この寺院は、昨年10月に竣工し、瓦・柱とも真新しい本堂があったが、地震によって前傾し、大きな修理が必要な状態であった。

写真34 G 邸右側に位置する2階建在来軸組住宅

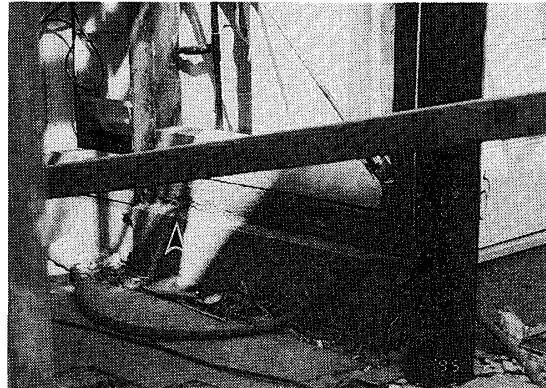
G邸左側のサイジング壁の木造軸組住宅は通りに向かって大きく前傾し、半壊状態であった。この住宅では、土台廻りにシロアリ被害が認められた(写真35)。

写真35 G 邸左側の木造住宅土台のシロアリ食害状況

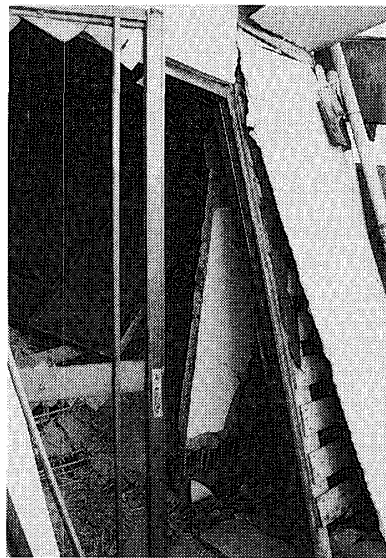
G邸前の通りを隔てた向かい側の比較的古い在来木造住宅の多くは、倒壊もしくは半壊状態であった。写真36はその一例であるが、モルタル、防水紙、木ずりの典型的な在来軸組の外壁構造をもち、コーナー部にもかかわらず筋交い等の補強がなく、竹の小舞編みに土壁の仕上げがなされている。不十分な耐力壁が倒壊の大きな原因になったと想像される。

写真36 G 邸前の通りを隔てた向かい側の古い木造住宅の損壊状況

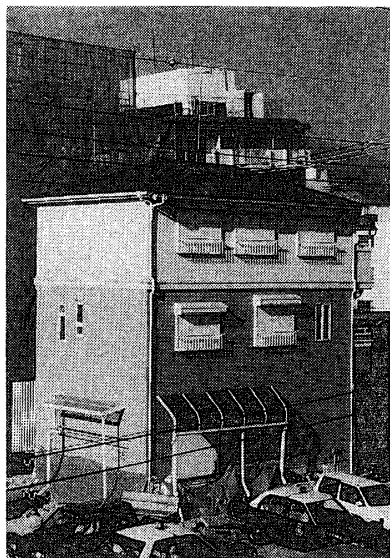
灘区灘南通の H 邸は完成したばかりの 3 階建ツーバイフォー住宅である (写真37)。外壁サイジング、屋根等、外観上の損傷は認められなかった。ただ、建物周辺には地割れが発生し、バルコニーの鉄骨支柱下部が折れ曲がっていた。背後の RC 造マンションでは傾斜が認められた。この地区でも、比較的古い在来軸組住宅では、写真38に見られるように、多くの倒壊が起っていた。

写真37 H 邸 (3階建ツーバイフォー住宅)

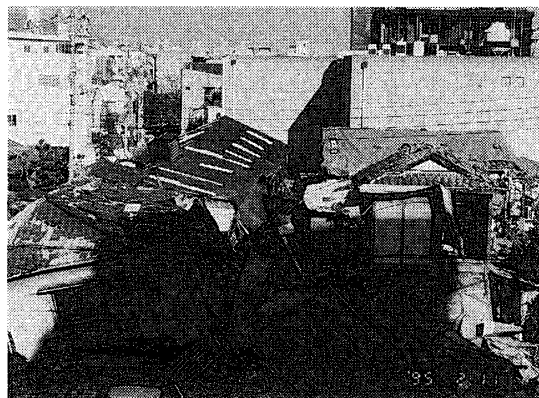
写真38 H 邸周辺地域の木造住宅の損壊状況

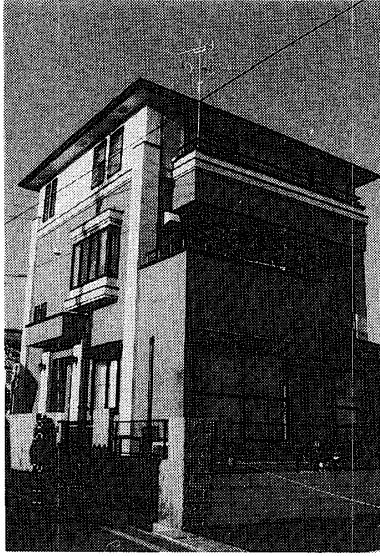
灘区六甲町の I-1 邸は、新築の 3 階建ツーバイフォー住宅である (写真39)。外壁サイジング等、外観上の損傷は認められなかった。ただ、内装ではタイルやクロスに亀裂が生じたようである。

写真39 1-1 邸（3階建ツーバイフォー住宅）

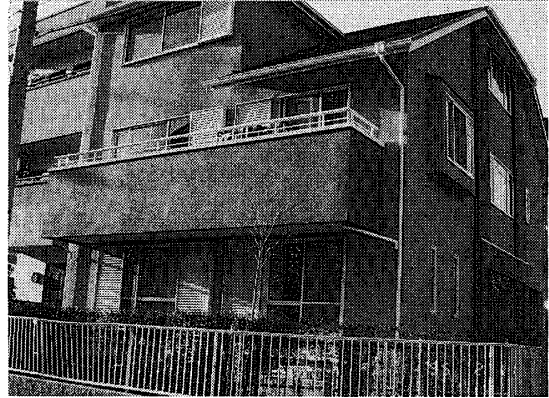
I-2 邸は、I-1 邸と同じ通りに面し、50m 余りの距離に位置している 3 階建ツーバイフォー住宅である (写真40)。建物外観には損傷はほとんど認められなかった。写真41に見られるように、玄関口右側にはガレージがあり、開口部を支える右側の壁コーナー部にわずかな亀裂が生じていた。一方、I-2 邸右側の比較的新しい 3 階建木造住宅は右側に大きく傾斜していた (写真42)。間口が狭く、ガレージ・玄関等のために大きく開口して、十分な耐力壁が取れなかったことが原因と推察される。

写真40 1-2 邸（3階建ツーバイフォー住宅）

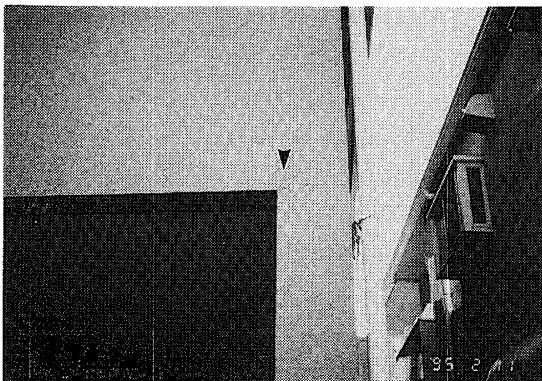
写真41 1-2 邸の1階開口部を支える右側の壁コーナーの亀裂

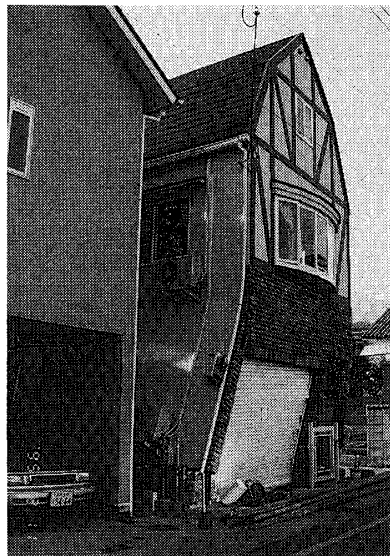
写真42 1-2 邸右側の新しい3階建木造住宅の傾斜

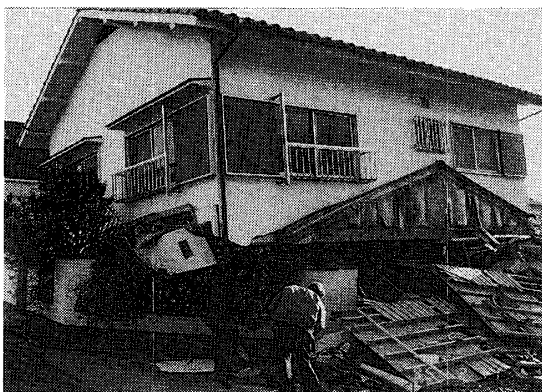
この地区の住宅の損害は大きく、1 階が完全に圧壊して 2 階部分とその上に被さるような被害状況が多く観察された。写真43は比較的新しい在来軸組住宅のこのような倒壊例であるが、比較的細いコーナー通し柱が桁の仕口部分で完全に破壊しているのが認められた (写真44)。

写真43 1 邸周辺地域の木造2階建住宅の倒壊例

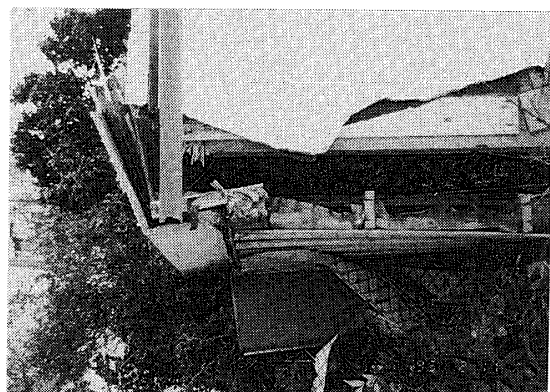
写真44 コーナー通し柱の仕口部分の倒壊状況

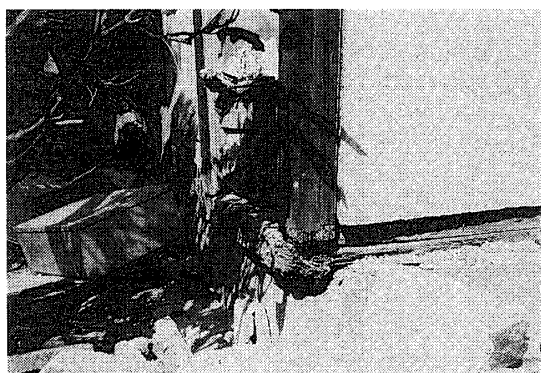
とくに、土台、柱の下部、モルタル壁内の柱や木ずり、等の劣化である。土台と柱の接合部が腐って断面がほとんど欠損し、あるいは柱と木ずりの釘打ち部が腐って接合耐力を全く期待できない状態のものが多く認められた(写真45)。モルタル壁内の木質部材の劣化は、とくに、住宅のコーナー部や開口部の枠材部分、バルコニーなど2階の出っ張り部などにしばしば見出すことができた(写真46、47)。モルタルなど外装材で覆われている木材に、樋の破損やひさしなどの雨仕舞いの悪さがもとで供給された水分が、乾かずに腐朽に及んだものと考えられる。これは、木造建物だけでなく、鉄骨建物においても壁内の木質部について同様であった(写真48)。木材の腐れにたいする抵抗性は木の種類によって異なるのは周知のことであるが、ヒノキなどかなり耐朽性のある樹種であっても辺材部分は腐れやすく、心材部分でも全く腐らないということはある得ない。また、昭和40年以降に柱などに多用されてきたベイツガ材は、心材部分も腐れに対する抵抗性を備えておらず、適正に防腐薬剤の処理を施していないと、いったん水が入ると腐朽は急速に進むといえる。

写真45 木造住宅の土台と柱下部の腐れとシロアリによる被害状況

今回の調査で、腐朽にならないでシロアリによる木質部の食害がしばしば見られ、柱の下部が晩材部だけを残してほとんどなくなっている状態のものが観察された。調査した範囲では加害シロアリの種類はヤマトシロアリであったが、イエシロアリに比べて加害力の低いといわれているヤマトシロアリでも、かなり高い2階部分にまで被害が及んでいた。木質部材の腐れは、水が侵入したり滞留しない施工上の工夫を行う、腐朽抵抗性のある樹種の心材を使用する、防腐薬剤の処理をした材料を用いる、等を採用しないかぎり発生を防ぐことはできない。シロアリの被害防止についても、腐朽の場合と一部条件が異なるとはいえ、ほぼ同様な施工や処理(土壌の処理が加わる)を行う必要がある。

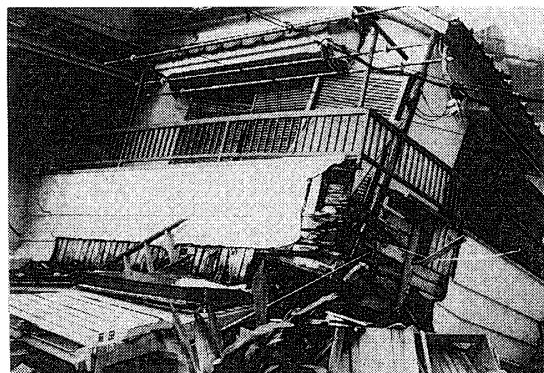
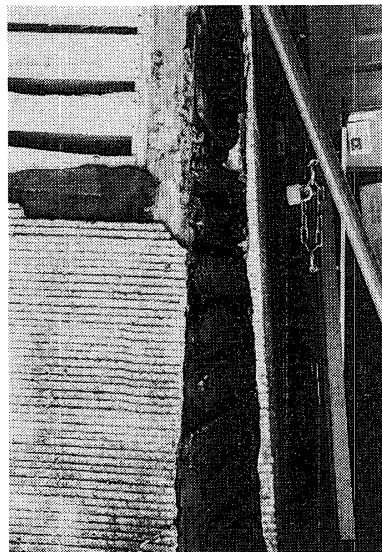
写真46 バルコニーのコーナーの木質部材の腐れの状況

写真47 モルタル下地材の腐れと
シロアリ被害の状況

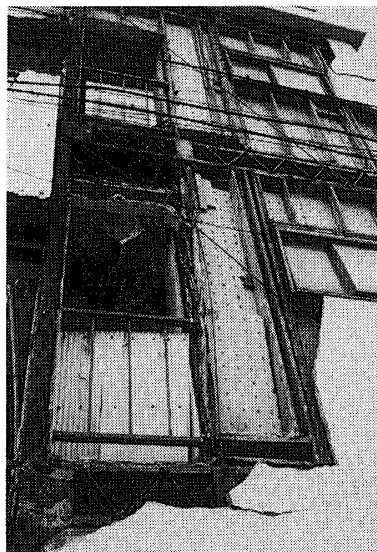
写真48 鉄骨造の木質部の腐れと
シロアリ被害の状況

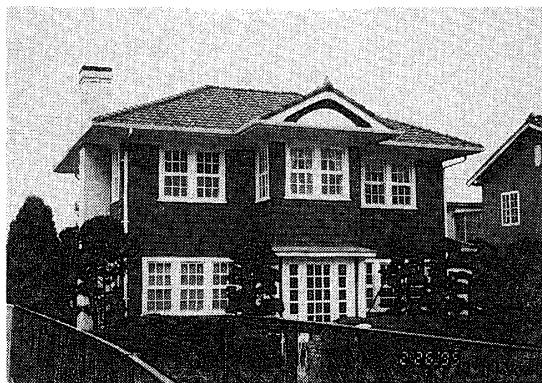
写真49に見られるように、この日本最初のツーバイフォー住宅は今回の地震でも被害を受けず、健全な状態を保っている。深い軒先、外壁の下見板の状態からも十分にメンテナンスが施されている様子が見える。なお、この住宅は、昭和9年9月21日の室戸台風、同13年7月3－5日の阪神大水害、および同25年9月3日のジェーン台風においていずれも浸水している。

写真49 日本最初のツーバイフォー住宅
