## 2010年2月27日チリ・マウレ地震における被災建物について (その2: Concepcionにおける集合住宅 Alto Rio)

2010年チリ・マウレ地震 地震被害調査 高層建物  
転倒モーメント 倒壊

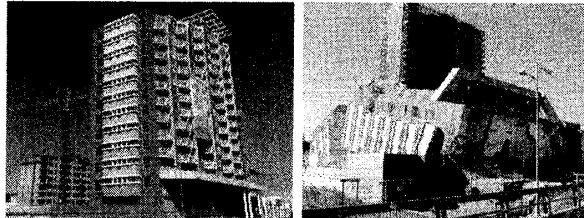
図1 建物の崩壊前・後

図1に Alto Rio の倒壊前・後の全景を示す。本建物は地上15階(13階からセットバック)、地下2階の鉄筋コンクリート造高層集合住宅である。図2には現地で購入した構造図面から作成した平面図を示す(建設年:2007年以後)。

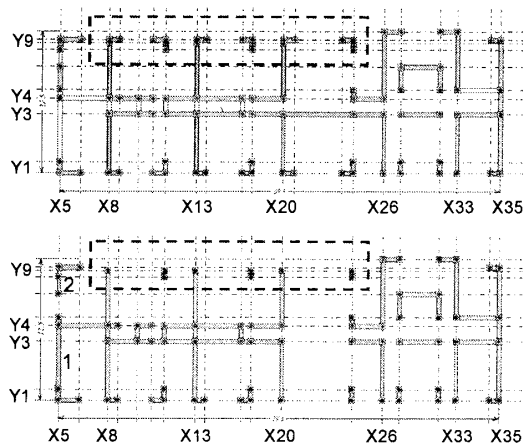
図2 平面図(上段:2階以上, 下段:1階)

張間方向および桁行方向における中央の廊下側(Y3, Y4 構面)には長い壁が配置されており、桁行方向の外側構面(Y1, Y9)には壁柱のような短い壁が耐震要素として配しているのがわかる。しかし、この張間方向壁の端部に取り付く短い壁(直交壁)は日本の壁式ラーメン構造における壁柱に比べて壁厚や配筋量等がはるかに少なく壁柱としての役割を期待し難い。また、図からわかるように1階と2階の壁長さおよび配置が異なっており、1階のY9構面は地下駐車場への入口スペース(図3)を確保するため、1階の張間方向の壁(X8, X13, X20)が2階の壁より

短くなっている(図2の点線四角)。このような平面計画は、本建物だけではなく今回の地震で被害したほかの高層建物からも確認できる。本建物の鉛直部材は、独立柱は存在せず、壁がすべての水平力に抵抗する構造形式となっており、梁の存在しないフラットスラブ構造である。構造図面から確認した壁の縦・横筋比はそれぞれ0.25~0.52%と0.25%~0.34%の範囲である。

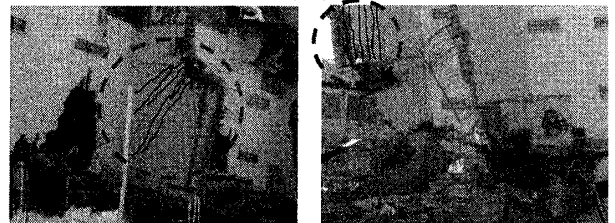
図5 せん断(左図)および曲げひび割れ(右図)

図5から1階の壁に建物が倒壊する前に発生したと見られるひび割れが確認できる。図5の左図からはX13構面壁に発生した斜めせん断ひび割れが観察できる。ひび割れの角度から負方向への揺れ(Y9からY1方向)の時に生じたことがわかり、逆方向のひび割れは確認できない。転倒した方向は正方向であったものの、転倒するまでは負方向の揺れが強かったことが推測される。一方、X5構面の壁端部においては(図5右図)壁高さの半分まで曲げひび割れが発生している。

以上の結果よりX5構面壁は曲げ挙動が卓越し、X13構面壁はせん断挙動が顕著であったことがひび割れ状態から推測できる。これは、X13構面壁が張間方向全スパンにわたる連スパン壁であることや平面において中央に位置

しているので X5 構面壁より負担軸力が高いことなどが両壁の異なる挙動の要因として考えられる。

また、同図(図5)から1階壁の鉄筋が殆ど抜け出している状態が確認できる。しかしながら、この写真からは転倒時に重ね継ぎ手部分で鉄筋が抜けたのか引張破壊によって破綻しているのかは確認できない。また、現場調査の際も立ち入り禁止の状態であり、接近調査ができなかったため鉄筋の損傷状態の確認は不可能であった。

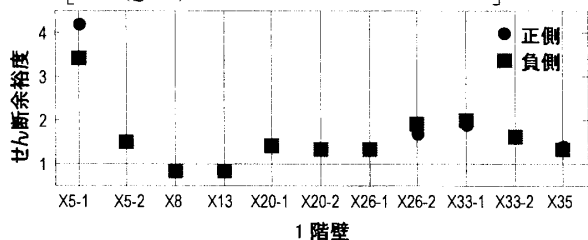
図6 1階壁のせん断余裕度

図6からせん断余裕度が1より小さい壁はX8とX13のみであり、ほかの壁はすべて曲げ強度に対するせん断強度の割合が1.3以上であるのがわかる。X8とX13は、前述のように張間方向全スパンにわたり連スパン壁となっているのではほかの壁に比べて壁長が長く、結果的に曲げ強度が上昇したと考えられる。前節で示したように、X13構面壁に斜めせん断ひび割れが発生していたことからX13構面壁がせん断破壊し、その影響で水平抵抗力を失い、転倒した可能性も考えられる。

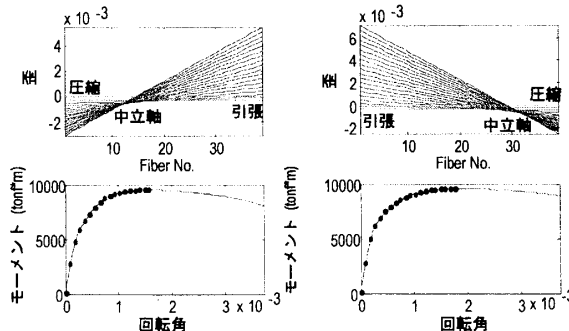
図8 解析結果(左図: 正側←, 右図: 負側→)

図8に加力方向(正側: 直交壁引張←, 負側: 直交壁圧縮→)による中立軸位置、モーメント-回転角関係を示す。X13構面の壁の場合は直交壁がそれほど長くないので加力方向による大きい違いは見られないものの、直交壁引張時の中立軸位置( $0.3L_w$ ,  $L_w$ : 壁全長)が直交壁圧縮時( $0.2L_w$ )より若干深いのがわかる。また、モーメント-回転角関係における耐力劣化を表す負勾配に関しては、直交壁圧縮時のほうが直交壁引張時より緩やかであることが確認できる。最大モーメント記録時の圧縮縁コンクリートと引張縁鉄筋歪からは(図8の上段)、直交壁引張時においてコンクリートの歪がほぼ0.003に達しているのに対し、直交壁圧縮時は最大強度時の歪である0.002を少し超えている程度にとどまっている。X13構面壁の軸応力度が比較的に小さく、直交壁が短いことから両ケース(直交壁圧縮時と引張時)ともに鉄筋が先に降伏する曲げ引張破壊の結果が得られた。
