## 7 主な営繕工事

### 花山天文台

#### 花山天文台建物等改修工事 建築工事

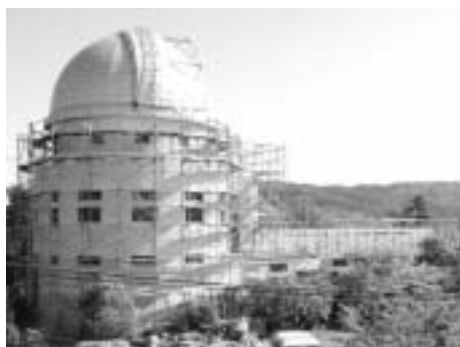
1. 本館 窓・扉・外壁全面改修工事、及び屋上防水加工工事  
70 年の永年経過により腐食しほとんどの窓が開かない状態になっていました。外壁も同様に風化がひどく、触れるとその部分が剥離してしまう状態にありました。そこでこの度、窓・扉の全面的な改修工事・外壁の全面リシン塗装を行いました。
2. 太陽館屋 屋上の全面的な防水加工
3. 別館 全面外壁塗装及び窓・扉の取換え
4. 子午線館復元工事  
この子午線館は腐食がかなり進んでいましたが、建築学史上に非常に貴重であるため、この度復元工事が行われることになりました。現在、花山天文台のミニ博物館として使われています。

外壁塗装中の本館

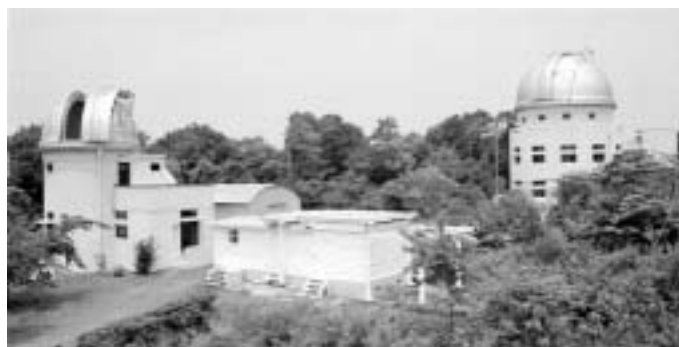
改修工事の終わった 別館・子午線館・本館 (左より)

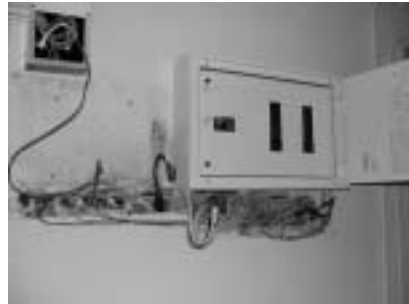
工事途中の本館分電盤

1. 太陽館シーロスタット小屋制御盤取換え
2. 本館 2・3 階及びドーム内分電盤取換え工事
3. 別館 1 階分電盤及び 2 階 200V 電源取換え工事
4. 太陽館 1 階分電盤取換え工事
5. 子午線館分電盤取付工事

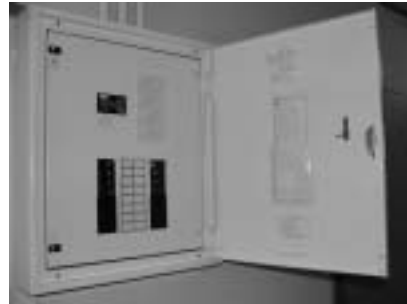
太陽館分電盤の様子

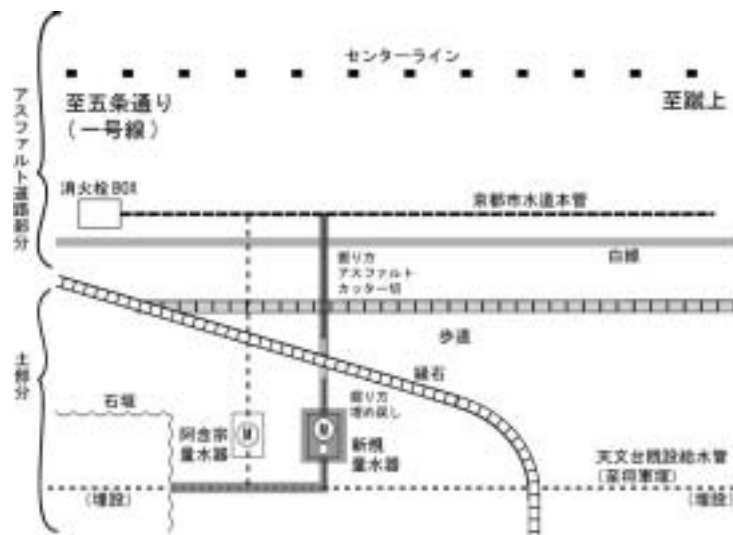
以前は將軍塚に花山天文台水道メーターがあり、その先から約 300 m にわたって天文台専用の水道管が使われていましたが、永年経過による腐食の進行によって水漏れが危惧されるようになった為、この使用を停止し、東山ドライブウェイを走る市の本管から受水することになりました。又、それに伴い水道メーターの移動が行われました。新しい水道メーターは阿含宗の私有地を借用して、据え付けられました。

水道メーター設置場所

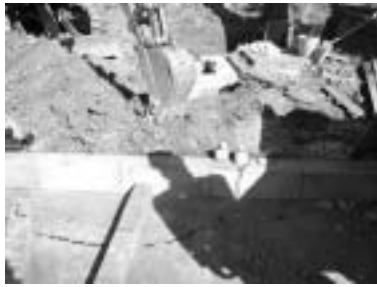
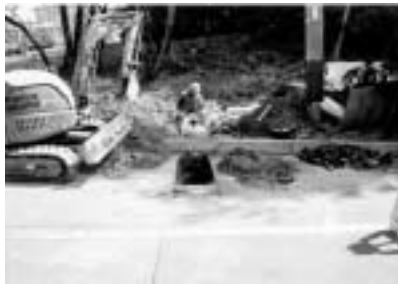
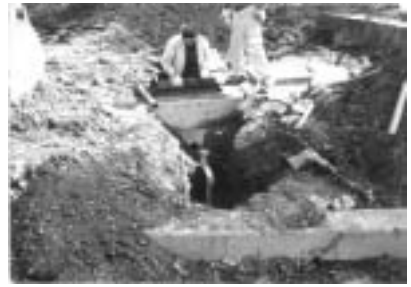
メーター取付工事中の様子

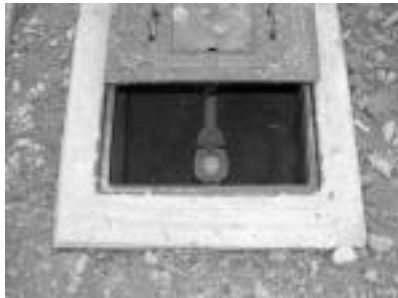
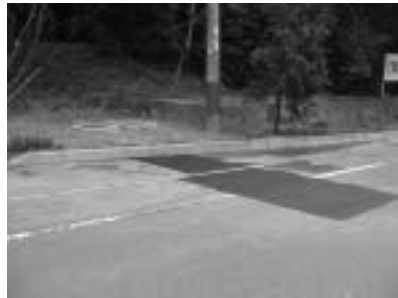
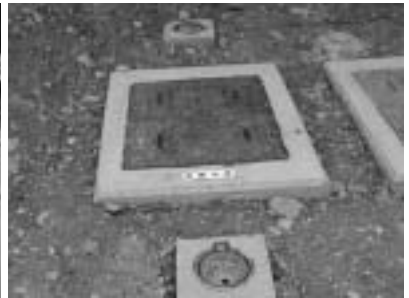
メーター取付工事終了
