## 東日本 大震災 速報

# 東京湾ウォーターフロントに おける液状化被害

田村 修次\*

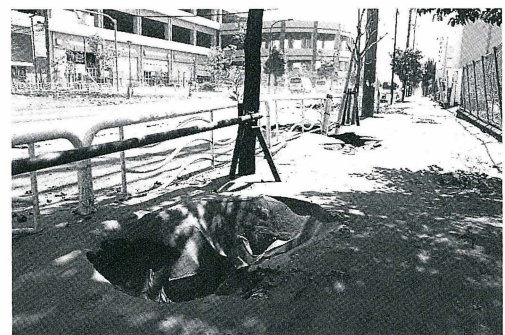
写真1は新木場駅前における噴砂である。新木場駅では構造的被害は無く、電気・上下水道も使用可能であった。新木場1丁目では、写真2に示すように歩道、車道が30cm程度の厚さの噴砂で覆われていた。また、交番が沈下傾斜していた（写真3）。新木場では地名の示すように材木問屋、倉庫、オフィスビル等が多く存在する。多くの事業所で噴砂の片付けや段差の補修が行われていた。一方、液状化が激しいエリアにおいても、

写真1 新木場駅前における噴砂

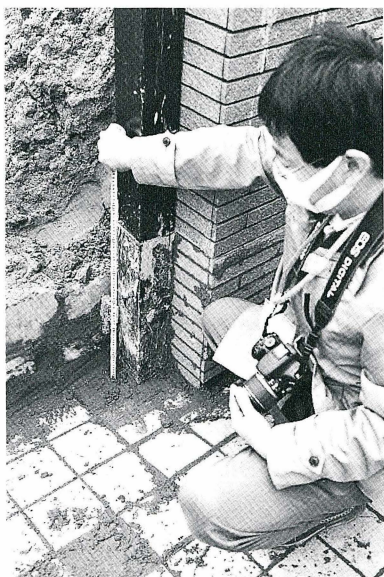
写真6 噴砂で覆われた道路（浦安市今川）

浦安市においても激しい液状化が発生した。道路は噴砂で覆われ(写真6)、その厚さは55cm程度に及んだ(写真7)。その噴砂で埋没した自動車や自転車(写真8)が至るところで見られた150cm/s<sup>2</sup>程度の最大加速度の地震動で、多量の噴砂が発生した要因として、地下水位が高く表層にN値10未満の緩い砂が堆積していたことおよび地震動の長い継続時間が挙げられる。

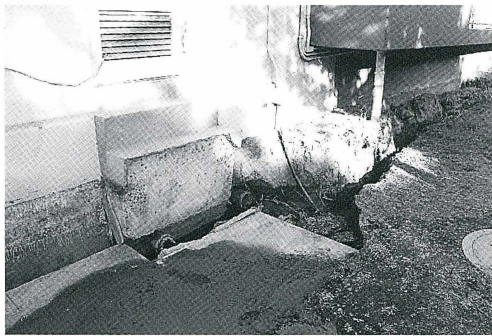
写真10 杭基礎建物の周辺地盤の沈下 (浦安市明海)

杭基礎で支持された大規模建物では、建物自体の不同沈下・損傷はないものの、周辺地盤との間に50-60cm程度の段差が見られた(写真10)。このことは、周辺地盤が50-60cm程度沈下したこと

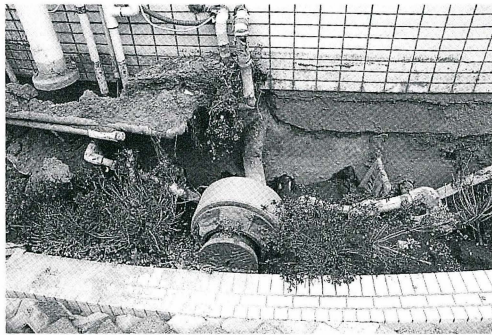
を示唆する。このため、写真11に示すように建物と周辺地盤の境界で、ライフラインの破断が発生していた。一方、フレキシブルジョイントを用いた例（写真12）では、破断は発生していなかった。液状化地盤における杭基礎建物では、フレキシブルジョイントが有効である。

写真11 ライフラインの破断（浦安市入船）

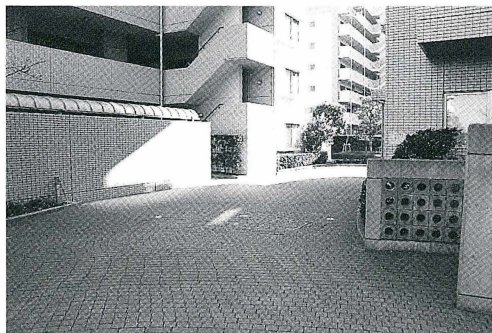
写真12 フレキシブルジョイント（浦安市日の出）

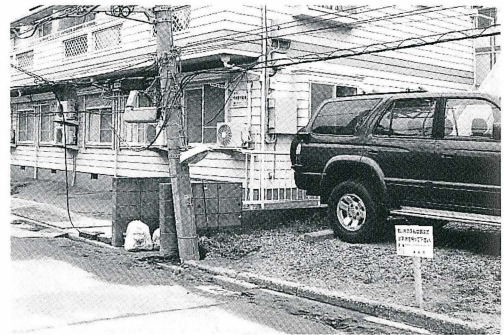
写真13 液状化していないエリア（浦安市日の出）

したものの、道路一本隔てたエリアでは、写真13に示すように液状化していない光景が多く見られた。これは、地盤改良の有無に依存すると思われる。地盤改良をした（と思われる）大規模建物では、地震による建物被害は軽微であった。

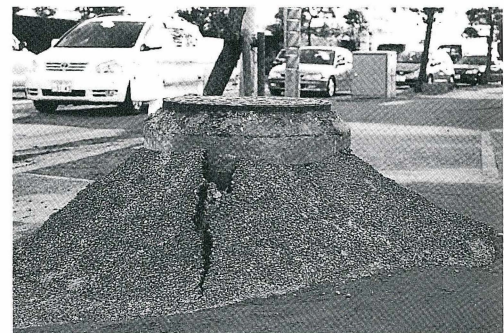
電信柱の沈下・傾斜（写真14）、マンホールの浮上り（写真15）、水道管の破裂が液状化発生エリアで発生した。ライフラインの復旧は、電気が3月11日夜、ガスが3月30日、水道が4月6日、下水が4月15日であり、水道・下水の復旧に長い時間を有した。このため、杭基礎や地盤改良によって構造的な被害を免れたマンション等においても水道・下水が止まり、日常生活に支障がでた。下水が1ヶ月以上長期間停止した要因として、マンホールの浮上りや液状化に伴う地盤変形・沈下によって、下水管が破断し砂が混入したこと、下水道管の勾配の復旧に時間がかかったためと思われる。

写真14 沈下した電信柱（浦安市今川）
