## 宮城県北部および茨城県の港湾と河川施設の被災状況速報

飛田哲男・井合進・甲斐誠士\*

### 要 旨

## Preliminary Report of the 2011 off the Pacific Coast of Tohoku Earthquake: Port facility, River dykes and Liquefaction-induced Damage in Northern Miyagi and Ibaragi Prefecture

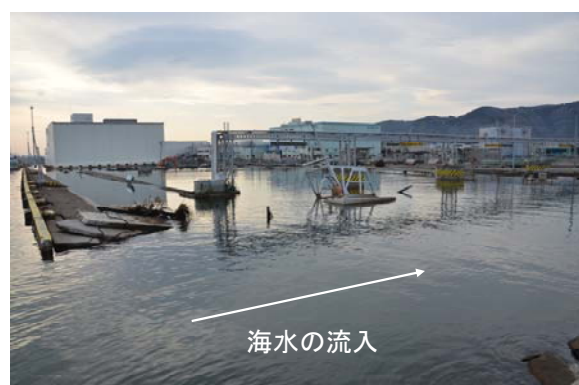
今回の調査地点は、その東端部に位置する東防波堤周辺である。当地点は 1978 年当時の資料(土田他, 1979)によると、岸壁は整備されておらず砂浜であったことがわかる（Fig. 6）。したがって、岸壁および背後地は埋め立てにより築造されたものである。調査した時間は4月7日午後4時ごろであるが、満潮に伴い地盤沈下した背後地に海水の流入が見られた（Fig. 7）。背後地の沈下量は目測で約 50 cm 程度であった。また、海水面と岸壁天端との距離を目視したところ 40 から 50cm と通常よりも短いため、岸壁法線が一様に海側にはらみ出したのか、あるいは沈下したものであると思われる。その他の被害としては、東防波堤の一部に欠損が見受けられた（Fig. 8）。また、津波による重油タンクの移動と転倒により付近の道路に重油が散乱していた。この重油タンクはコンクリート基礎の上に据え付けられていたが、特にボルトなどでは固定されておらず、内容物が少ない軽いものが移動したようである。この周辺で観察された津波の浸水高さは GL. +5m であった。

Figure 7 Invasion of seawater into the harbor, Ishinomaki fishery port.

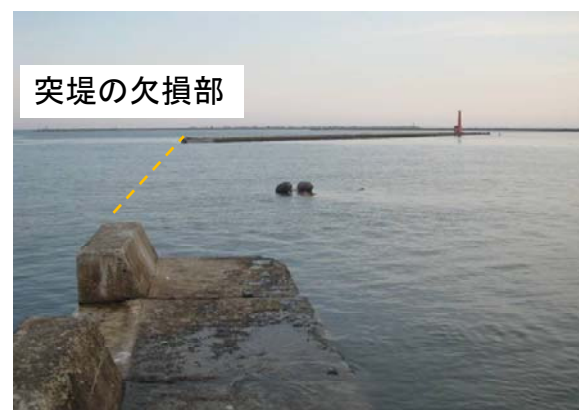
Figure 8 Lost jetty in the eastern part of the Ishinomaki fishery port

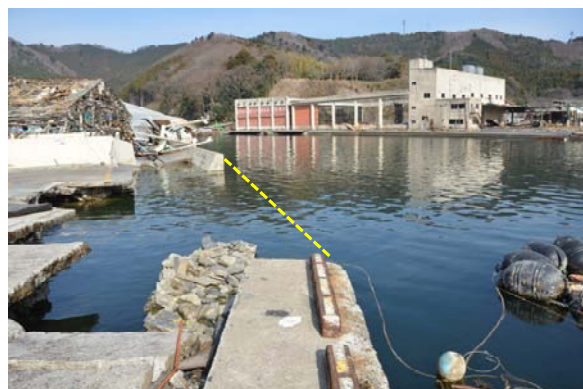
女川港は、三方を山に囲まれ、南方に牡鹿半島を有する天然の良港（第3種漁港）である。1978年宮城県沖地震では無被災とのことである(土田他, 1979)。今回調査したのは、石浜地区の物揚場のコンクリート方塊式護岸 (Fig. 9) であるが、地震動あるいは津波の波力により、護岸の一部が欠損し、舗装コンク

リート下部が空洞になっていた (Fig. 10)。また、衛星写真から湾口に設置されていた北および南防波堤が、津波により転倒し消滅していることが確認される。ただし、石浜埠頭の一部では3月27日より暫定的に供用が開始されたとのことである(石巻市 HP, 2011)。また、女川町では、RC造建物数棟の転倒が確認されるなど、津波による被害は甚大である。

Figure 10 Lost sea walls in Onagawa fishery port.

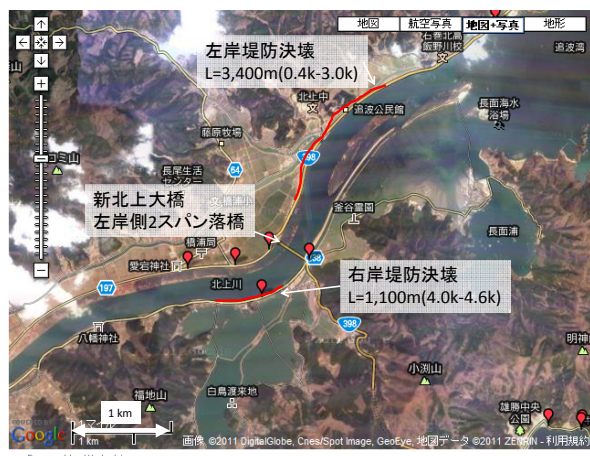
国交省東北地整によると、北上川河口部左岸 (0.4k-3.0k) の長さ  $L=3,400\text{m}$  と右岸 (4.0k-4.6k) の長さ  $L=1,100\text{m}$  が決壊したとのことである(国土交通省, 2011b) (Fig. 11)。調査時点では、堤防の復旧作業が急ピッチで実施されており、堤防に沿って仮復旧道路が整備されていた。被災した堤体断面から推測される盛土材料は、礫交じりの砂である。

Figure 11 Satellite image of near the river mouth of the Kitakami River.

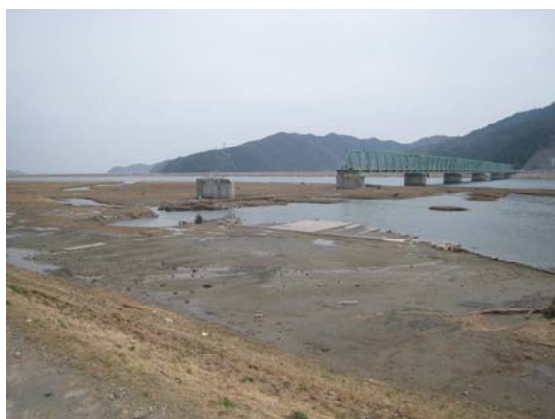
国道398号線の新北上大橋 (全長566m, 7スパントラス橋) の左岸側2スパン (155m) が津波で流失した (Fig. 12)。左岸側の橋台には、橋げたの流失に伴う変位は見られない。橋台下流部のコンクリート護岸はほぼ無被害であるが、上流部は津波の掃流力あるいは橋げたの落下にともなって大きく破損している。

Figure 12 View of the Shin Kitakami bridge.

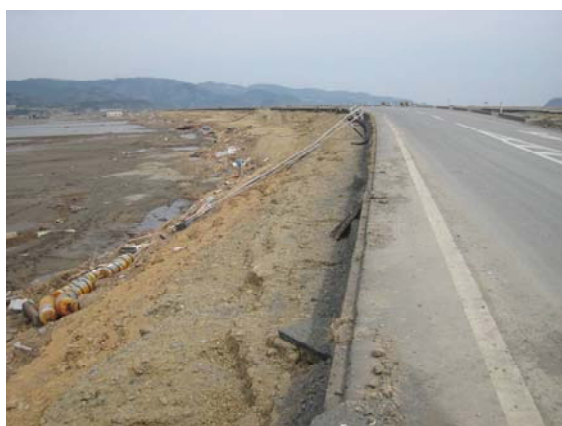
ものの、水深は水田のあぜ道が見える程度に浅い。一方、右岸側の決壊地点周辺の堤内地は、浸水深が深く排水ポンプ車による排水が行われていた。北上大橋周辺では、Fig. 13 に示すように、堤防の川裏側の浸食がはげしいのに対し、川表側についてはコンクリート護岸で保護されていることもあり大きな浸食は見られない。川裏側の浸食が大きいのは、越流時の流速が川表側と川裏側とで大きく異なることが原因であるとの報告がある(幸左他, 2010)。

Figure 13 Washed embankment near the Shin Kitakami River

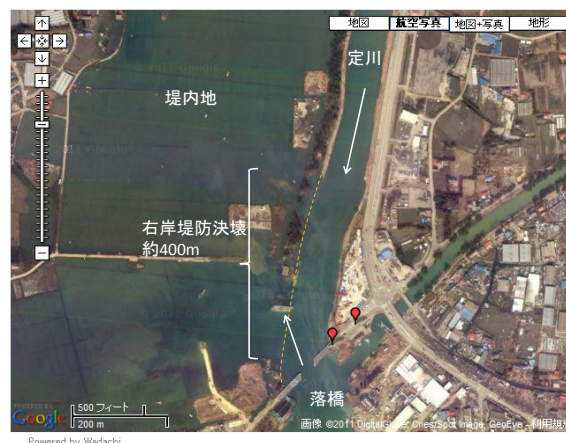
石巻港の西部に河口を有する定川に架かる県道427号線定川大橋左岸取り付け盛土が流失し、橋げたも上流側に流失している (Fig. 14 and 15)。また、同地点右岸の堤防が長さ約400mにわたり決壊している。4月25日現在、堤防決壊地点付近に締切りを設置し、排水ポンプ車9台による排水が継続されているとのことである(国土交通省, 2011b)。

Figure 14 Satellite image of the Jo River near the Jokawa bridge in Ishinomaki.

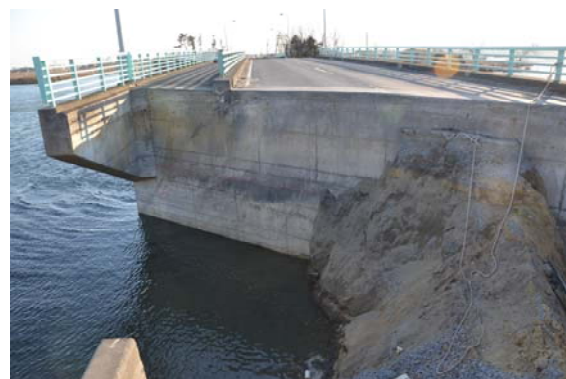
Figure 15 Lost embankment of Jokawa bridge.

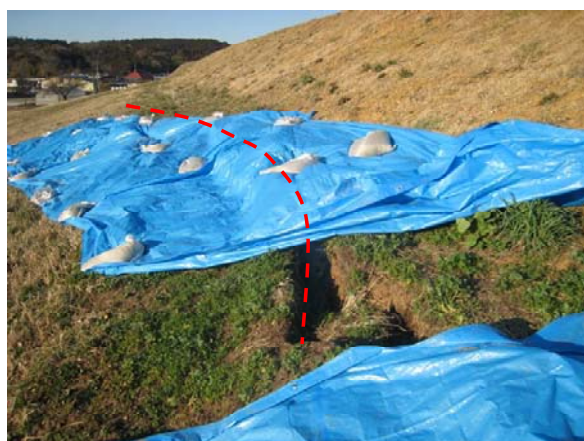
調査地点は、東和町錦織周辺の北上川が大きく南北に蛇行する地点周辺である。付近の東和中学校におけるK-Netの加速度記録では、東西成分に約780galの最大値が記録されている。このあたりの堤防の多くが傾斜1:2で幅広の堤防の上に小段を設け、やや幅の狭い傾斜1:1.5の堤防が築造されている。左岸44.3k付近では、堤体に生じた亀裂の多くは、小段部と天端のエッジ付近に集中していた (Fig. 16)。地盤図より推察される原地盤の地質は、腐植土交じり粘性土である。堤体は細粒分を含む砂質土主体であるが、亀裂周辺には液状化による噴砂跡は認められなかった。右岸45.4k付近では、小段に円弧上の亀裂

Figure 17 Semi-circular crack observed in the embankment of the Kitakami River (45.5k).

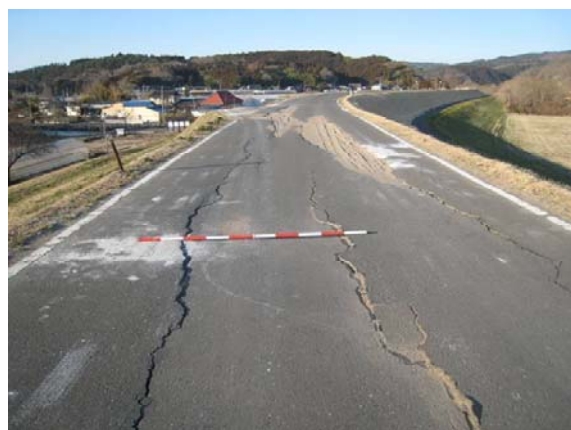
を伴うすべり破壊が見受けられた (Fig. 17)。その付近の天端のアスファルト舗装には長さ約 60m にわたって縦断亀裂が観察された (Fig. 18)。

Figure 18 Longitudinal cracks at the top of the embankment of the Kitakami River (45.5k).

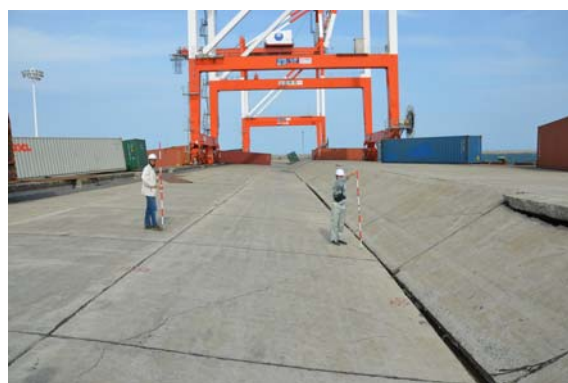
5月9日から10日にかけて、茨城県の港湾施設の被災状況を調査した。調査したのは、茨城港日立港区、同常陸那珂港区、同大洗港区、及び鹿島港である。いずれの施設においても、液状化に起因すると思われるエプロンの亀裂や沈下、法線の乱れ等が見受けられた。常陸那珂港では、Fig. 19 に示すように、

重力式岸壁背後地のエプロンが約1.6m沈下した。この被害形態は1995年兵庫県南部地震の際、ポートアイランド等で見受けられたものと同様である。Fig. 20には、同岸壁の標準断面図(国土交通省, 2011c)を示す。Fig. 19 において、岸壁法線が海側へ移動したため、コンテナクレーンの脚部が広がっており、海側の車輪が脱線していた。一方、陸側のレール部は、鋼管杭のキャップの打ち継ぎ目に水平方向にギャップが見られたが、大きな沈下は発生していなかった。

Figure 19 Settlement of the apron behind the gravity type quay wall at the Hitachinaka port.

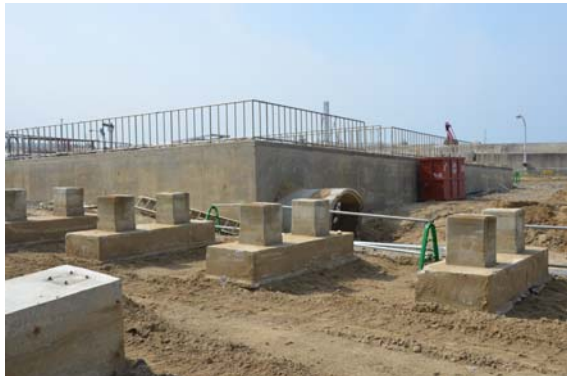
Fig. 21 は、常陸那珂港周辺の電力施設内における排水タンクの浮上状況である。鉄柵の下端が地震前の地表面高さであることから、角部で約2mの浮上が確認される。周辺の土質は、シルト混じり砂であった。周辺の道路面は、上下に波打っており液状化の影響が推察される。

Figure 21 Uplift of the reserve tank in Hitachinaka electric power station.

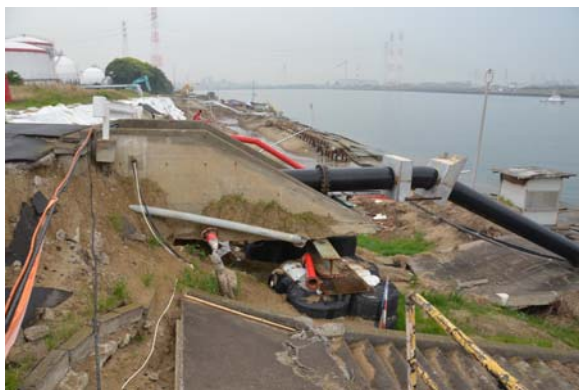
Fig. 22 は、鹿島港における被災状況である。同港は、1969年開港の掘り込み式港湾である。また、国の重要港湾に指定されており、鹿島臨海工業地帯を形成する工業港である。陸地を掘り込んで建設されたため、石油化学プラントや製鉄所の施設は、標高約5mから6mに位置し、今回の津波による被害は免れたとのことである。しかし、同港沿岸部の一部において、Fig. 22 に示すように、斜面の法肩部が崩壊するなどの被害があった。これは、港湾築造以前に軟弱地盤地帯であった地点、あるいは盛土により形成された地点である可能性が高い。調査時点では、地盤の復旧作業が急ピッチで行われており、工場内の主要施設には、外観上の損傷は見られなかった。

Figure 22 Damaged embankment in Kajima port

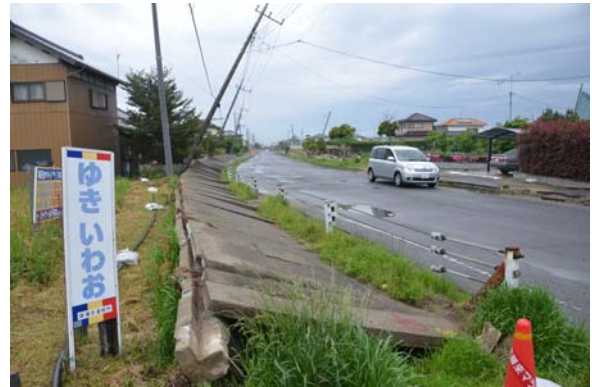
霞ヶ浦の南端に位置する潮来市日の出町では、液状化による大きな被害が発生した。同町内の家屋には傾斜したものが多く見受けられた。Fig. 23 には、電柱の傾斜と、その下部の側溝のふたが持ち上がっている状況が示されている。これは、地盤が液状化し、幅約1.5mの側溝がつぶれる方向に側壁が移動したためである。Fig. 24 は、同町内の地盤変状の状況である。宅地部の地盤が舗装面にせり出している様子が見受けられる。Fig. 25(安田, 2011)によると

Figure 23 Inclined electric pole and uplifted lids of drain in Hinode cho, Itako city.

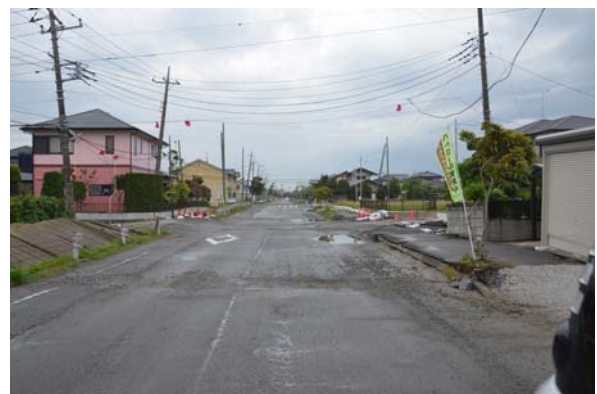
Figure 24 Ground deformation in Hinode cho, Itako city.
