## 平成30年北海道胆振東部地震による土砂災害の特徴

### On the Features of Landslides Triggered by the 2018 Hokkaido Eastern Iburi Earthquake

王功輝・古谷元<sup>(1)</sup>・渡部直喜<sup>(2)</sup>・土井一生・馬寧

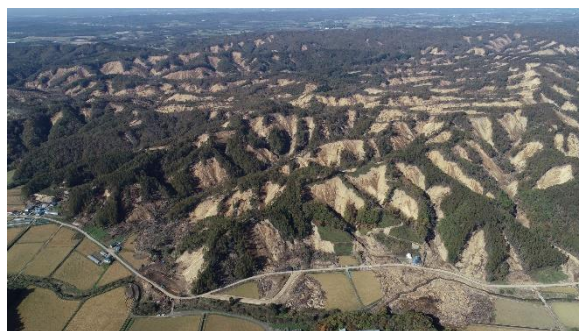
今回の地震において，安平町，厚真町，むかわ町にわたる丘陵地域の20 km四方の範囲を中心に，6000箇所を超える斜面崩壊や地すべりなどが集中的に発生した．これらの一例としてPhoto 2に，厚真町高丘地域で発生した斜面崩壊を示す．この写真において，稜線部を除いて，全面的に斜面崩壊が発生したことが分かる．また，田圃に堆積している崩壊土砂の範囲および特徴から，道路沿いの斜面から崩壊した土砂が流動化したことが推察される．

Photo 2 Landslides occurring on Takaoka area of Atsuma Town (Taken on September 28, 2018)

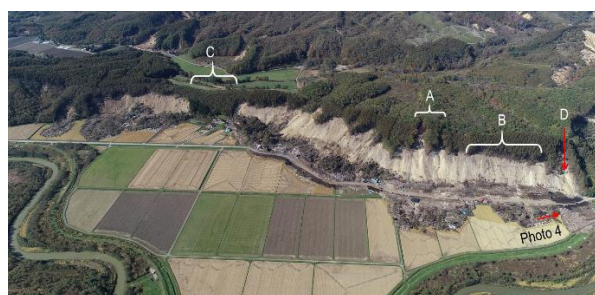
今回の地震で最も被害の大きかった吉野地区 (Photo 3) では、斜面の広範囲にわたって大規模な斜面崩壊が発生し、の脚部斜面沿いの住宅が被災し、19名の犠牲者が出た。崩壊土砂の移動形態は、移動土砂が斜面上の樹木を乗せたまま流下し (Photo 4)、住宅を巻き込み、一部の崩壊土砂は長距離を移動した後に、田圃に堆積した。当該地区の崩壊斜面を観察したところ、斜面の微地形は沢地形 (区域A) と平滑斜面 (区域B) と二種類に分類できた。そして、これらのうち、沢地形の斜面から移動した土砂は、移動距離が長い傾向が認められた。

一方、鞍部的な地形を呈している区域Cでは、斜面崩壊が発生しなかったため、斜面下方の民家には斜面崩壊による直接的な被害がなかった。

Photo 3 Landslides on Yoshino area (Taken on October 20, 2018)

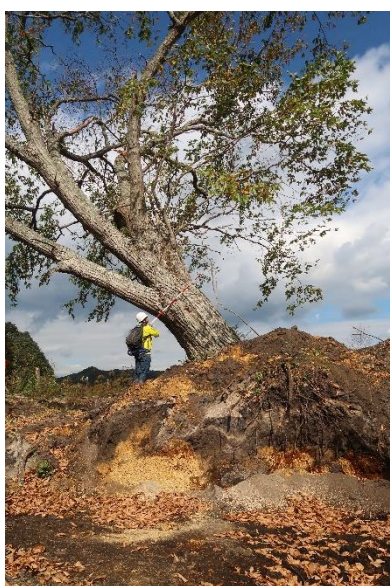
Photo 4 Tree originating from the source area of the slope and depositing on the rice paddy with displaced landslide mass. Location was shown in Photo 3.

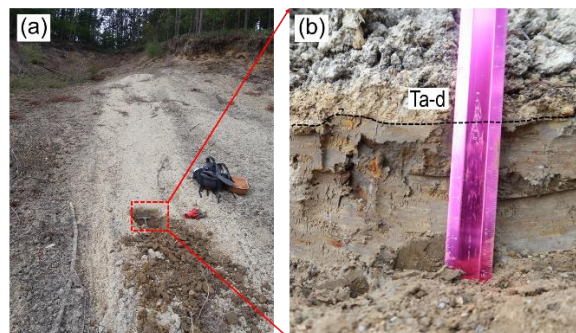
Photo 3に示す区域Dにおける崩壊のすべり面、及び側方崖を観察したところ、すべり面はTa-d火山灰層の下部に発生しており、Ta-d火山灰層の基底に厚

さ数cm 程度の高い含水量を持つ粘土層が認められた (Photo 5)。また、Ta-dより上位の土層は、黒色土、Ta-c 火山灰、黒色土、Ta-b 火山灰、及び表土で構成されていた。

Photo 5 Outcropped sliding surface (a) and a close-up view of the soil layers underlaid the sliding surface (b) at D area shown in Photo 3

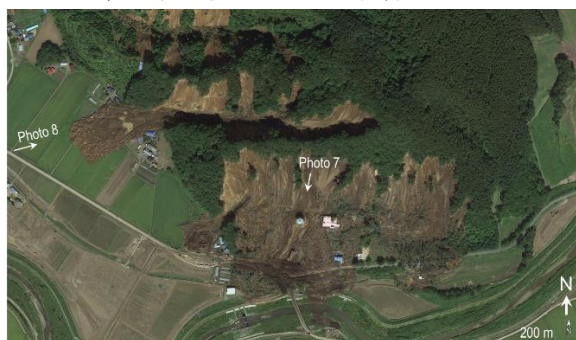
富里地区は吉野地区から東2.5 kmに位置する。幅約700 mに渡る斜面において、連続して大規模崩壊が発生した (Photo 6)。崩壊土砂が斜面直下にある富里浄水場や家屋及び高齢者生活自立支援センターなどに甚大な被害を与え、4名の犠牲者を出した。また、この浄水場の損壊 (Photo 7)により、1100戸以上が断水したために、災害の復旧に大きな影響を与えた。

Photo 6 Landslides on Tomisato area (After Google earth, photo of September 11, 2018)

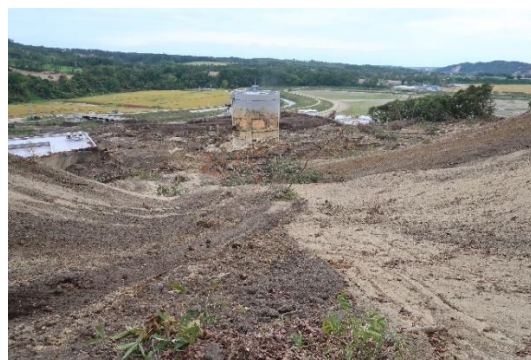
Photo 7 Downslope view of the Water tower with the imprint of landsliding debris on Tomisato area shown in Photo 6

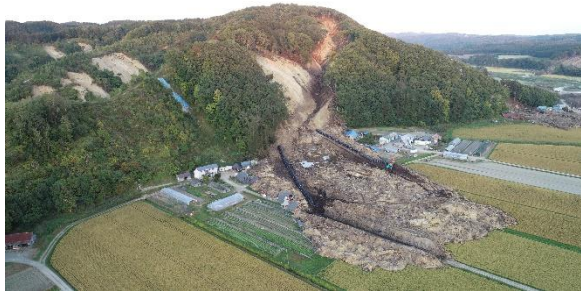
Photo 8 A fluidized landslide on west side of the slope shown in Photo 6 (Taken on September 28, 2018)

Photo 6で分かるように、浄水場施設の背後の斜面に山頂付近まで延びる沢があり、その沢に沿って複数の崩壊が発生し、崩壊土砂が沢の堆積物と一緒に流下した（Photo 8）。流下した土砂は沢の出口から田圃の上を約200 m移動し、堆積した。これにより、数件の家が壊された。

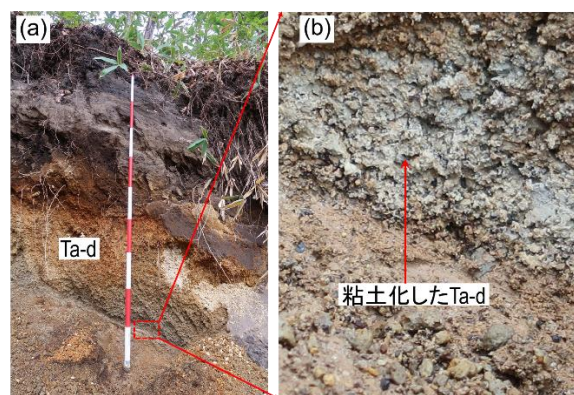
富里地区の崩壊は、吉野地区の崩壊と同様に、Ta-d火山灰層の下部にすべり面が発生したと推察される。また、すべり面付近に粘土化した土層も確認された（Photo 9）。この粘土層から土試料を採取し、粘土鉱物を分析したところ、ハロイサイトが形成されていることが分かった（Fig. 4）。

Photo 9 (a) Vertical profile of the side scarp of landslide on Tomisato area, and (b) clayey soils in Ta-d tephra layer

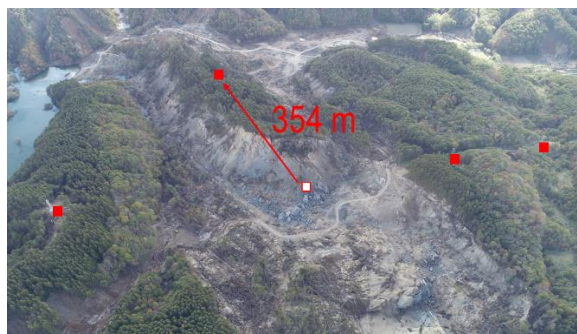
Photo 10 Large-scale landslide on Hidaka-Horonai area. ■: Power tower; □: Former location of power tower (taken on October 18, 2018)

日高幌内地区では、今回の地震において最大規模の岩盤地すべりが発生した（Photo 10）。地すべり発生箇所周辺における基岩は、珪藻質～珪質の硬質泥岩及び海緑石砂岩からなる軽舞層であり、地すべり発生箇所の層理は南～南東へ10°程度であった。地すべりの滑動は、並進性のものであり、層理面がす

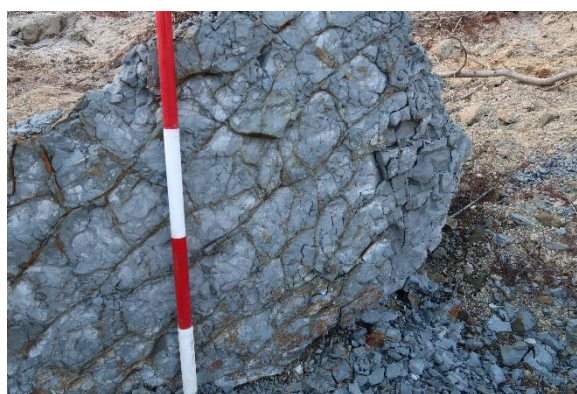
Photo 11 Outcropped bedrock on the source area of Hidaka-Horonai landslide

べり面になった可能性が考えられる。移動した地すべり土塊の長さは約850m、幅は約400mである。この地すべりの土塊は、斜面に沿って約350mを移動して、日高幌内川を堰き止め、長さ約1100m、高さ約50mの大規模天然ダムを形成した。Photo 11 と Photo 12は、源頭部に露出した泥岩岩塊の表面である。これらの写真より、基岩となる泥岩は、節理がよく発達しているため、風化しやすいと推察される。

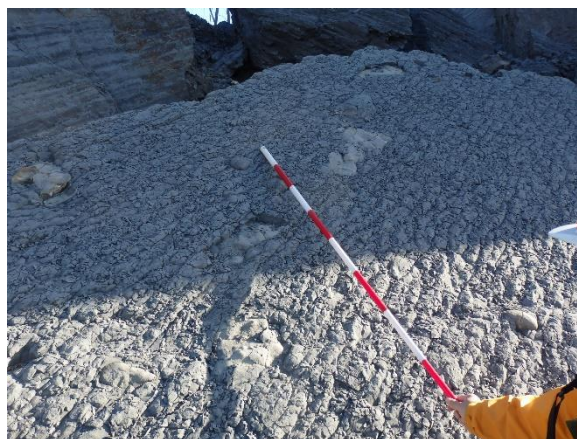
Photo 12 Surface of the outcropped bedrock on the source area of Hidaka-Horonai landslide

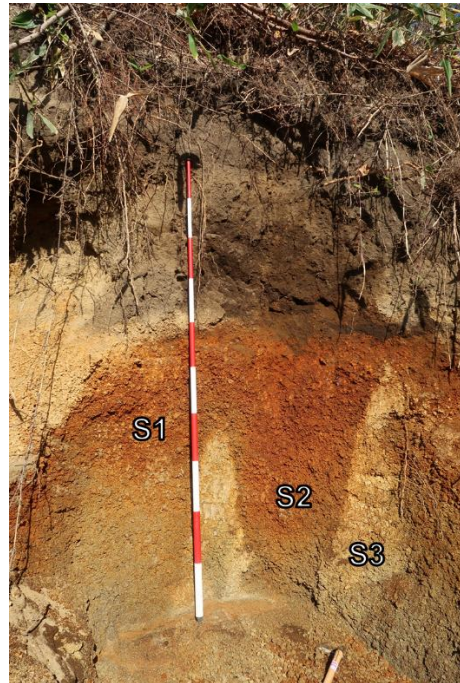
採集試料は、Photo 15に示すように、S1とS2は褐色の土層から、S3は楔状に分布している風化土層からのものである。S1, S2, 及びS3の含水比はそれぞれ109%, 124.6%, 及び194.5%である。これらの試料を用いて、せん断試験を実施した結果をFig. 8に示す。この図より試料のせん断抵抗は、試料の風化度および含水量によって異なることが認められる。特にS3は風化して粘土化した試料であるため、含水比が著しく高い。この土層に関する粘土鉱物分析はまだ実施されていないが、そのせん断強度 (ピーク及び残留強度) はS1とS2に比べて著しく低いことが分かる。また、S2とS3に対して透水実験を行ったところ、透水係数はそれぞれ $10^{-5}$  m/sと $10^{-7}$  m/sのオーダーであった。これらの風化土層の分布とすべり面の形成について調べる必要があるが、今後の課題にしたい。

Photo 15 Sampling locations for in situ direct shear box tests at D area shown in Photo 3
