# 阪神・淡路大震災—防災研究への取り組み— 河川堤防はいかにあるべきか —地震による被害が示すもの—

今 本 博 健

## Survey on Damage of Rivers by the Hyogoken Nannbu Earthquake, 1995

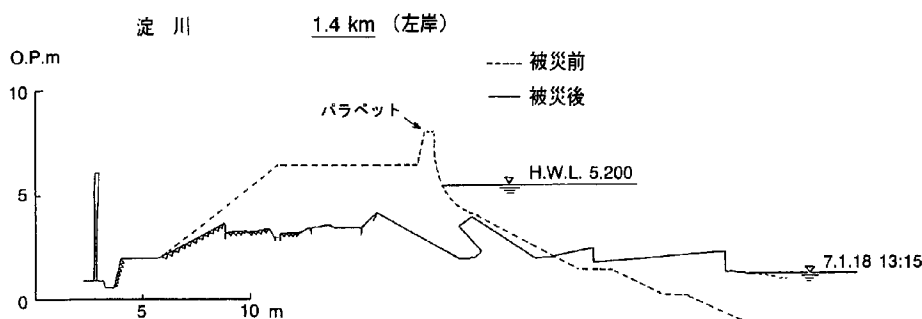
Fig. 3 Cross-section of Yodo River's embankment collapsed

淀川下流左岸西島地区は、治水地形分類図に基づいて描いたFig. 2に示すように治水地形分類によると干拓地であり、新淀川開削以前の伝法川の左岸に位置する1600~1700年頃の埋立地である。この地区では、砂質性の地盤が液状化したなどにより、盛土でできた堤防本体が陥没し、表層のコンクリートが川表側に移動するように大破・崩壊した。Fig. 3に被災前後の堤防断面を、Photo. 1およびPhoto. 2にその状況を示す。また、この付近の堤防天端上には高潮の氾濫防止用として高さ1.6mの特殊堤(パラベット)が設置されていたが、堤防の崩壊とともにこの特殊堤もまた大破・崩壊した。崩壊前の特殊堤の天端高はOP+

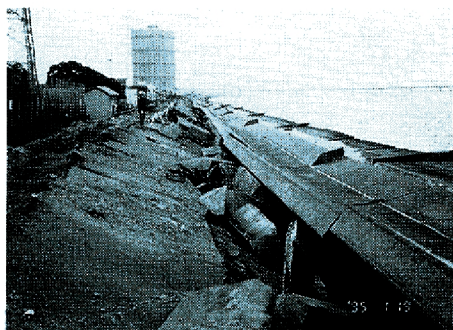
Photo 1 Perfectly collapsed embankment of Yodo River in Osaka

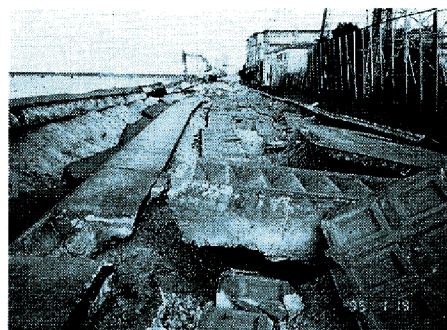
Photo 2 Perfectly collapsed embankment of Yodo River

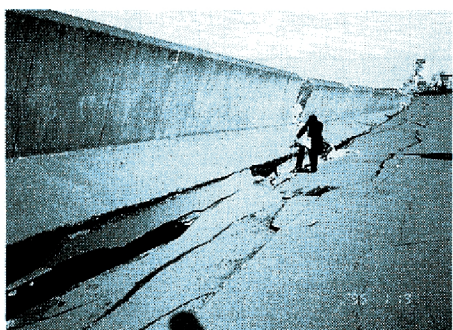
Photo 3 Top of the embankment of Yodo River

8.10 m であったが、崩壊により最大で3 m 近くも沈下したため、崩壊後の有効堤防高は OP+3.5 m 程度となった。この状況では、当時の淀川での満潮位 OP+1.7 m をかろうじてクリアしたことになる。これに対し、高水敷があり、その全面に止水用矢板が打設されていた区間では噴砂の痕跡は殆ど見られず、止水矢板付の高水敷が押え盛土として作用し、堤防の破壊を防いだ可能性がある。また、**Photo. 3**は、堤防天端は沈下したものの崩壊までには至らなかった区間の状況を示したものであるが、大幅な修復が必要である。また、**Photo. 4**は裏法面がはらみだした状況であり、やはり大幅な修復が必要である。

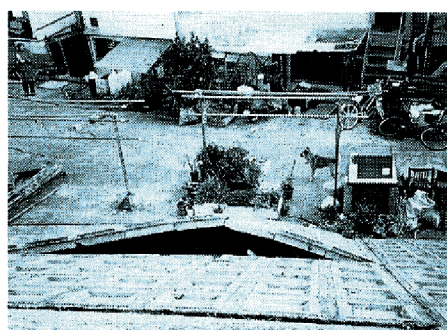
Photo 4 Back slope of the embankment of Yodo River

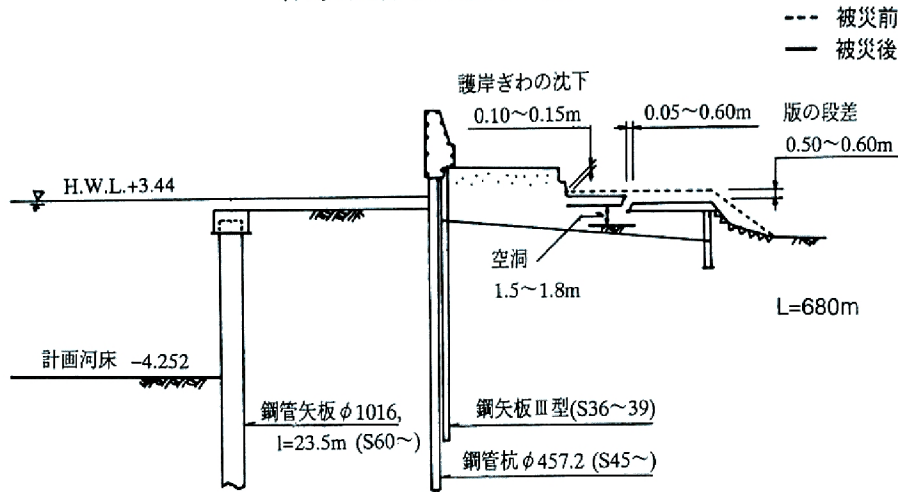
Fig. 4 Cross-section of Kanzaki River's embankment reinforced by sheet-piles

神崎川の神崎大橋上流右岸では、堤防全体が10-15 cm 沈下し、さらに堤防天端の中央部が680 m にわたって割れ、裏側が最大 60 cm も沈下した。しかしながら、天端表に設置された防潮堤は幸い破損を免れ、堤防としての機能を維持している。大阪府では、20年ほど前から河川堤防の耐震化に取り組んできており、10年ほど前に耐震化工事が概略完成していた。この付近の堤防も鋼管杭・鋼管矢板・タイロッドなどによる耐震工法が実施されており、これらが機能して堤防の破損を防いだものと評価される。**Fig. 4**は、耐震堤防の構造と地震後状況を示したものであり、堤防裏の道路面は**Photo. 5**にも示すように陥没して大きな被害が生じているが、堤防そのものの被害は見られず、堤防としての機能は失われていない。これは、今後実施される堤防の耐震化基準を考える上で貴重な資料となるものである。

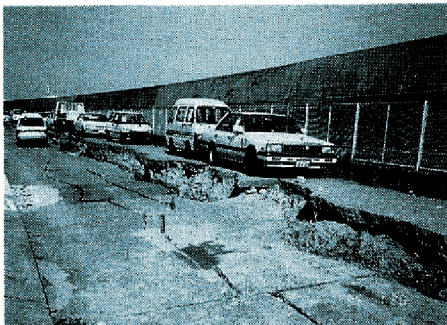
Photo 5 Damage of embankment of Kanzaki River in Osaka

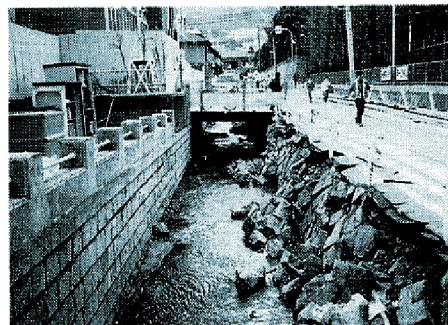
ここでは、神戸市から西宮市にいたる中小河川の護岸の崩壊被害について述べる。**Photo. 6**には高羽川の護岸崩壊状況を、**Photo. 7**には住吉川の護岸崩壊状況を示している。これらの河川護岸は空石積みの護

Photo 6 Collapse of stone revetment of Takaha River in Kobe

岸であり、部分的に崩壊した。このような崩壊は、他の河川でも見られ、空石積み護岸の被災状況の代表例である。また、住吉川の跨線部分での漏水が発見され、直ちに処置されたが、天井川特有の問題であり、今後の対策で考慮しなければならない事項である。なお、河川流量の変化について、地震による断水のため住吉川の水を生活用水とした用いていた住民によれば、地震後河川流量が増加したとの証言があった。残念ながら、河川流量の観測が行われておらず、定量的な資料は無いが、淡路島でも湧水量の変

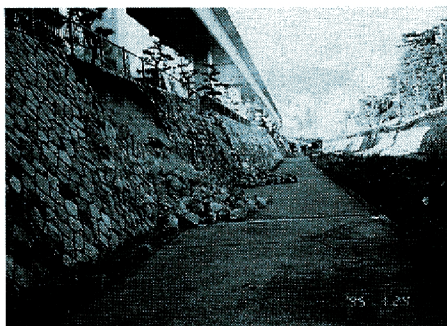
Photo 7 Collapse of stone revetment of Sumiyoshi River in Kobe

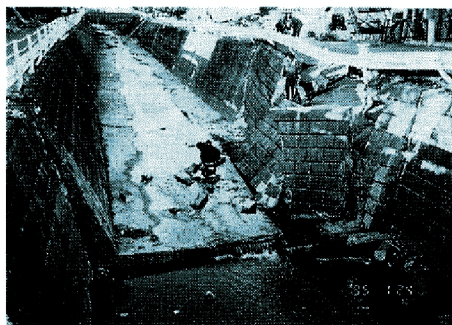
Photo. 8 は、天上川における護岸の崩壊状況を示したものであり、ブロック積護岸の崩壊が生じている。同様の護岸を有する河川では護岸天端に縦断亀裂が多く見られ、被災が著しい区間ではこの写真と同様

Photo 8 Collapse of concrete-block revetment of Tenjo River in Kobe

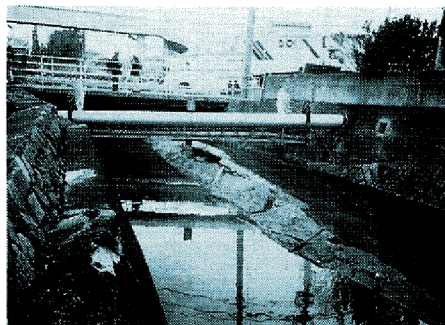
Photo 9 Rising-up of river bed in Higasi River in Nishinomiya

**Photo. 9**は西宮市内の河川における河床上昇の状況を示したものであり、地震時の地盤液状化などにより両岸が川表側に移動して川幅が狭まり、三面張りの底面が変形して上昇したものと考えられる。これらの被害は、河積の減少を意味しており、橋脚の上下流の護岸が川表側にはらみだしている被害が多く見られたことから指摘される。これらの中小河川では、応急復旧に河積の減少を考慮した工事が行われておらず、本格的な復興時には考慮しておくべき事項である。

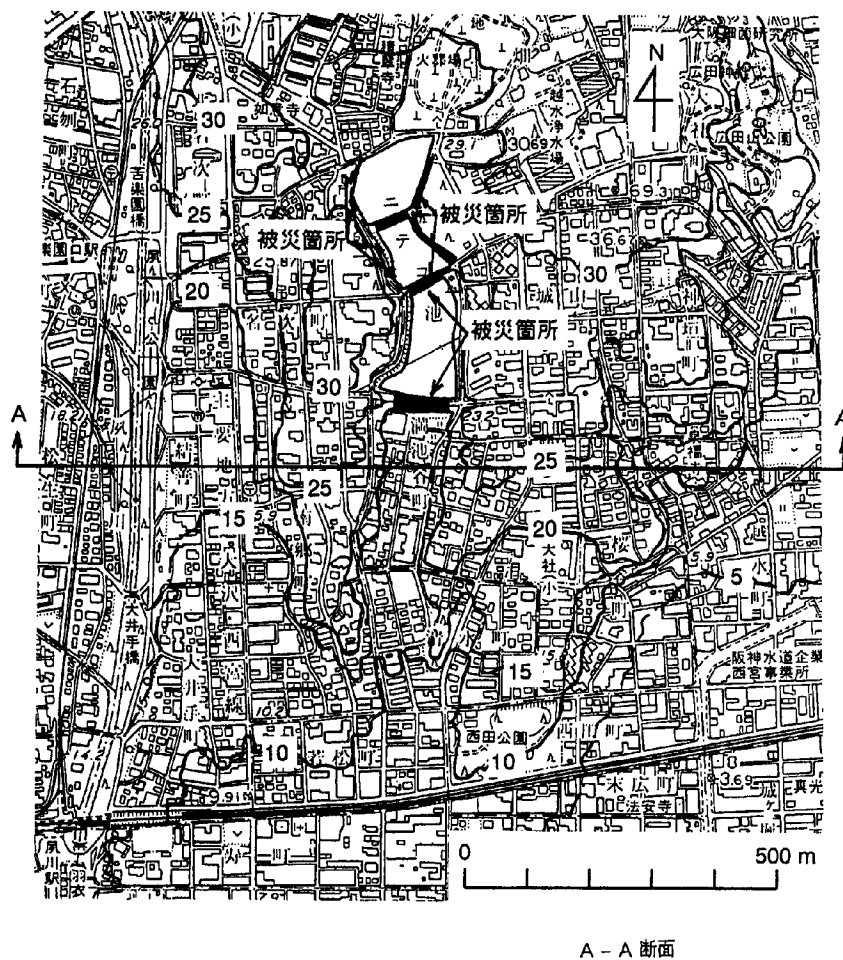
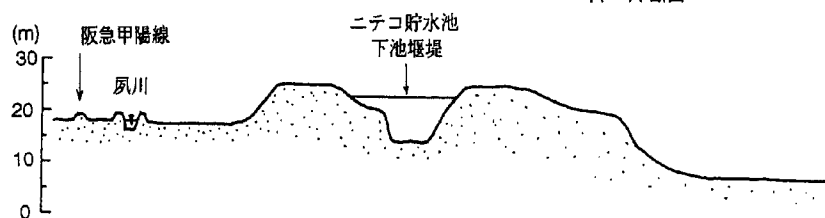
Fig. 5 Niteko reservoir in Nishinomiya and its damaged area

地震による被災はFig. 5に示すように貯水池全体に及んでおり、上堤、中堤および下堤が陥没するとともに周辺の法面も崩壊している。このため、上堤と中堤の陥没により上池と中池に貯留されていた推定約50,000 m<sup>3</sup>の水が氾濫し、下池に流れ込んだ。さらに、隣接する越水浄水場の場内連絡配管（φ600）が破損し、浄水場の配水池から5,000～6,000 m<sup>3</sup>が貯水池に流入した。なお、各堰堤に設置されていた余水吐を流れた形跡は見当たらず、堰堤中央部の陥没により越流した水により堤体が侵食され崩壊したものと考えられる（Photo. 10）。それぞれの、堰堤の被災前後の断面をFig. 7に示しており、上堤および中堤は4～5 mと大きく陥没したのに対し、下堤の陥没量は約2 m程度と小さかったことが知れる。地震直後下池の水位は、下池の計画高水位（OP 22.781 m）より目視で約40 cm程度下方の沈下した下堤の天端近くまで上昇し、越流の危険性が高まった。さらに、下堤には亀裂が発生しており破堤の危険性も考えられるため、昼夜を徹した排水作業が行われ、氾濫という二次災害が未然に防がれた。

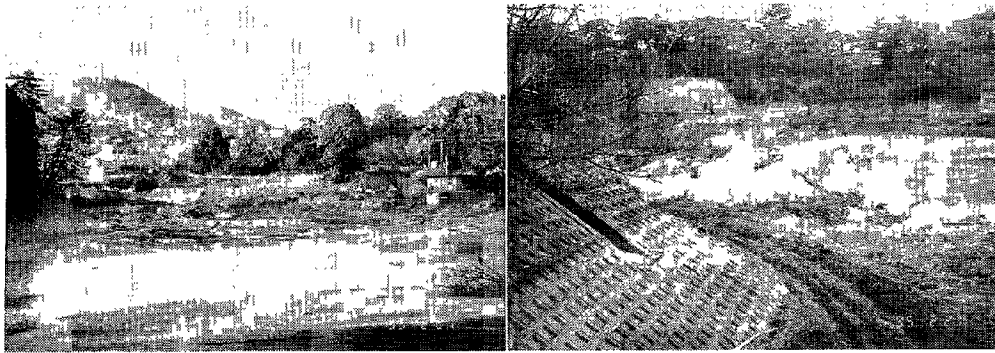
Photo 10 Collapse of the bank of Niteko reservoir
