# 断層変位による建造物の被害発生メカニズムと対策手法

関西大学 八尾 眞太郎  
朝日新聞社 村山 恭平

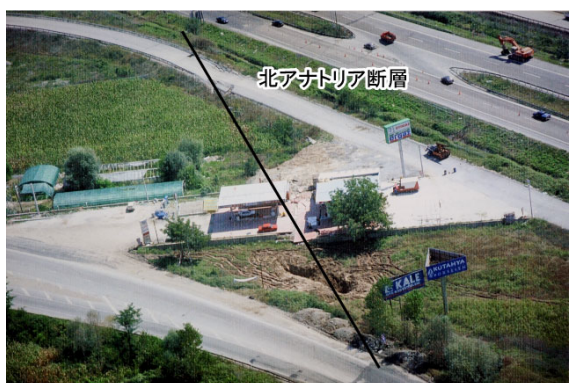
兵庫県南部地震発生後であるが、1999 年 9 月 17 日にトルコ北アナトリア地方でコジャエリ地震(M7.4)、1999 年 9 月 21 日に台湾中部南投県で集集地震(M7.6)が発生している。コジャエリ地震による北アナトリア断層の動きは写真 1、2 に見られるように完全な横ずれ断層で上下ずれ変位は無く周辺に丘陵地帯は無い。従ってこの断層が貫通した二つのガソリンスタンドの間は互いに大きくずれ変位しているが地震後もそのままガソリンスタンドとして機能できた。集集地震による断層の動きは写真 3、4、5 に見られるように完全な逆断層の場合である。運動場に引かれたトラック白線に水平ずれは見られないが大きな上下ずれが発生しており断層に跨る構造物は壊滅的な被害を蒙っている。

写真 1 北アナトリア断層の動き

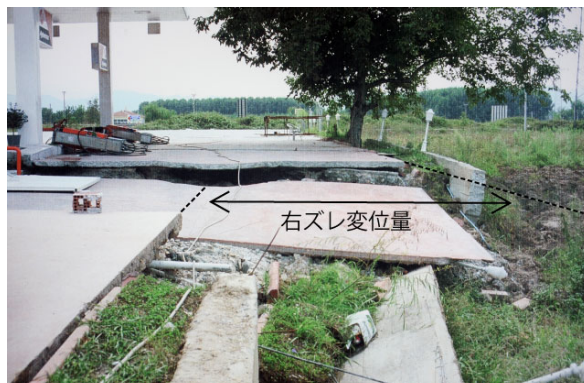
写真 2 双子のガソリンスタンドの右ずれ変位量

このような剛強型の例として、写真 1 と写真 2 に示した北アナトリア断層が双子のガソリンスタンドを貫通したときに発生したずれ変位の位置を推定した例を図 10 に示した。同図に示されるように、地表層で断層は地下のガソリンタンクを避けて発生している。地震後二つのガソリンスタンドはそのまま使用できたのであるから、このように推定する他ない。

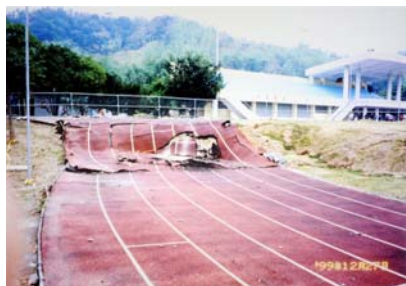
写真 3 白線の水平ずれはない

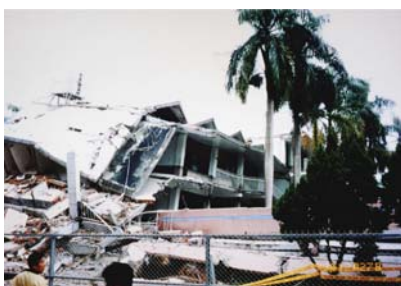
写真 4 断層に跨る建物の崩壊

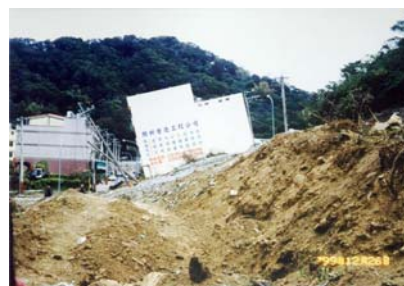
写真 5 逆断層上のRC建造物

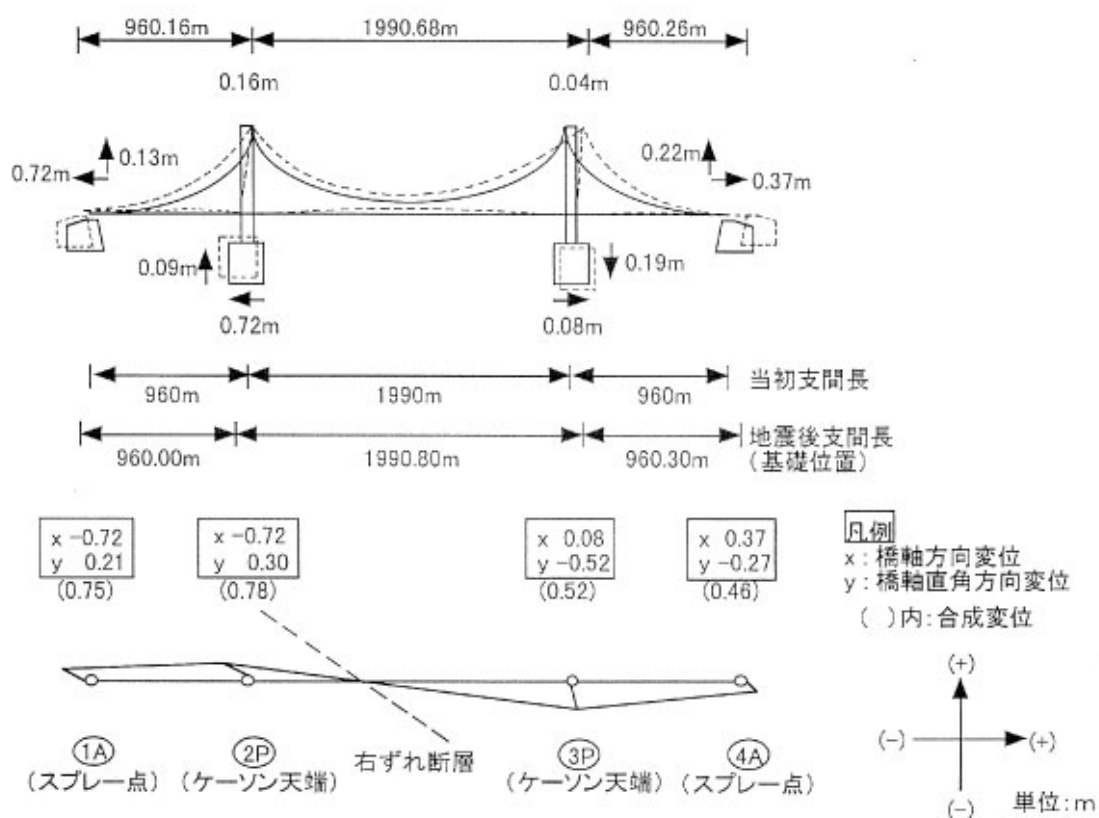
断層ずれ量の大きかった淡路島の野島断層においては、そのずれの量は水平・上下共に 1m 前後の右ずれ断層であり、断層の南端部にある富島地区においては、断層性地盤変形によって構造物(主として木造住宅)に大きな被害を蒙った。また、2 つの送電鉄塔の間を、鉄塔間隔が増大する位置に野島断層が横切る場合には、送電線が引き切れるか、鉄塔が送電線に引張られて折れ曲がるなどしていた。これと同様の事態は明石海峡大橋においても起こっている。図 2 が関係当局による調査結果であるが、この橋は工事途中の吊り橋であったので、径間が同図に示されるように約 1m のびたことによる若干の被害が生じたことにとどまり工事は続行されている。

図 2 明石海峡大橋の変位

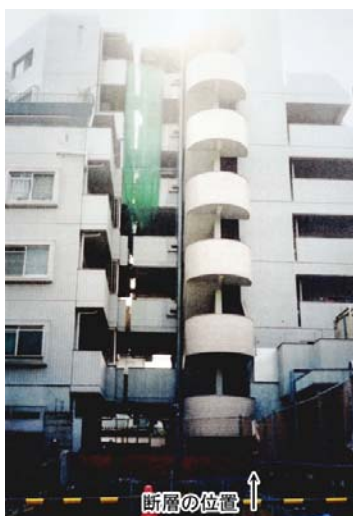
左ずれの共役断層は他に2箇所筆者等によって確認されている。それらは図3中に示される断層abと断層efである。断層efは図5中にefとして示される。この断層は芦屋断層とJR摂津本山駅の南西で交差する左ずれ共役断層であるが、この断層上に跨る建築物(同図中のA)の被害状況を写真6、7、8に示した。写真6はRC造マンションの全景、写真7は左ずれ共役断層の直上にある階段室エキスパンションの左ずれ変位、写真8は杭基礎頂部と基礎座面の接続部分が左ずれ変位等にずれ動いた跡を示している。

写真6 マンションの全景

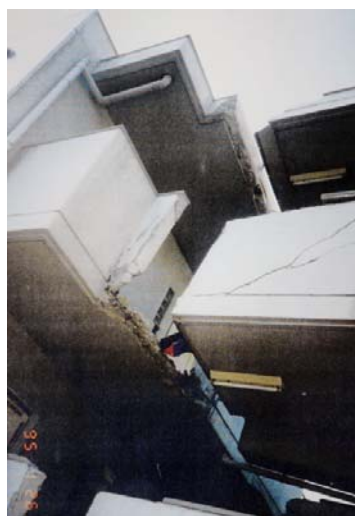
写真7 エキスパンションの左ずれ変位

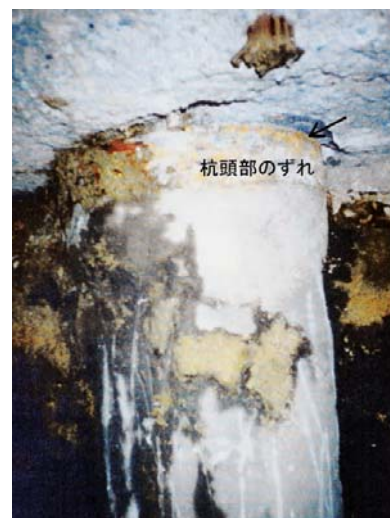
写真8 杭頭部のずれ変位

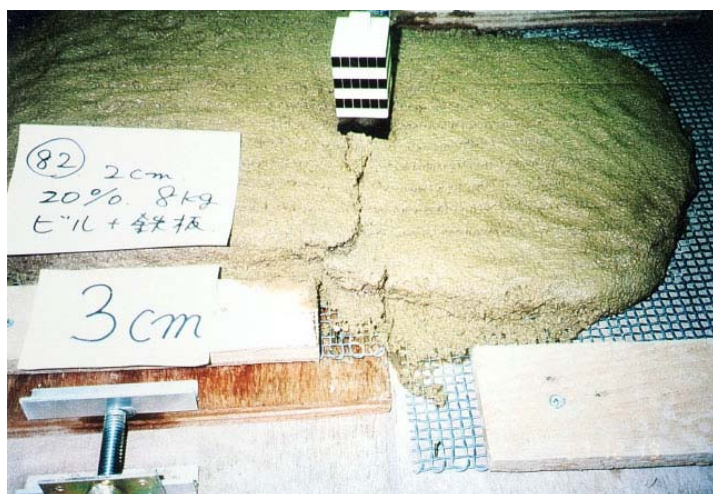
断層に跨る構造物被害の調査結果或いは断層性地盤変位の調査結果を実験的に検証するために断層模型によってせん断試験を実施した。写真 9 のように 2 枚の厚手の板を横に並べて水平にずり滑らせることで断層に模擬し、その上に可塑性の粘土を数センチの厚みに圧延して表層土と見做す。板をずり滑らせる事によって表層の粘土乃至はその上に設けられた構造物模型がどのように挙動するかを観察した。表層土の強度と厚みの組み合わせによって、地表面において直線状の断層線あるいは雁行状の断層線が観察された。構造物に関しては写真 10 に見られるように構造物が木造のようにせん断強度・剛性共に弱い時には断層線に沿って構造物はせん断破壊される。構造物のせん断強度・剛性共に強い場合には写真 9 のように地表面に現れる断層線は構造物を避けるように基礎の周辺を迂回して構造物は破壊されない。このことは現地調査で観察された事を裏付けている。

写真 9 断層上の剛強な構造物

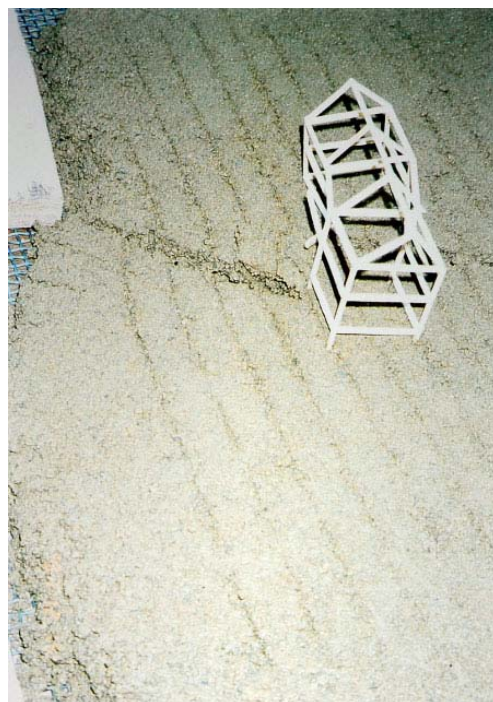
写真 10 断層上の木造構造物
