## 1990年フィリピン地震の地盤震動強度と構造物の被害

佐藤 忠信・東原 紘道・小長井一男

## STRUCTURAL DAMAGE AND INTENSITY OF GROUND SHAKING DURING THE 1990 PHILIPPIN EARTHQUAKE

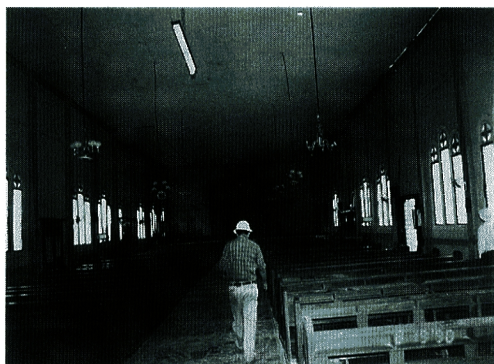
度のしきい値は 0.2~0.3 G, 15~20 kine となるものと推定される。Table 2 および Fig. 8 はこれらの調査結果をまとめたものである。しかしながら現実の構造およびこれを支持する床は必ずしも剛でなく、また地上にあるとは限らない。このためこれらの加速度、速度の値より低い地震動でロッキング、転倒が起こることも十分考えられ、これらの値はあくまで目安にすぎない。表に記載された方角はこれらの物体の転倒の方角を示している。この中には教会の天井に吊られているシャンデリア (Photo 1) の振れの見撃証言から判断したものも含まれている。

Photo 1 Inside of the Immaculate Conception church.

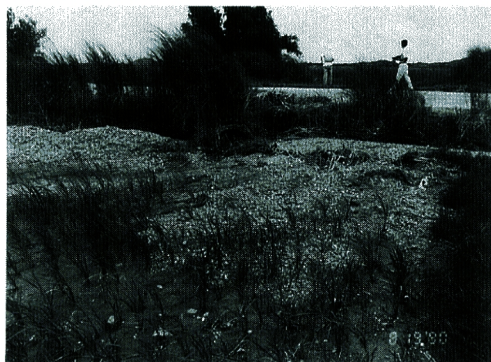
は軽度の被害さえ認められなかった。しかしながらこれをもって地震加速度そのものが小さかったとは断じきれない。St. Monica 橋の近辺では飛び石現象があったと報告されており、水平のみならず上下方向の瞬間的な加速度もかなり大きかったものと思われる。Rizal から San Jose に向かう道路沿いに液状化の跡が認められるが、これは道路が沖積平野の側におよそ 1~2 km 入ったところで現れている (Photo 2)。道路から 3~5 m 離れたあたりは粒径 0.3~1 mm 程度の砂 (Fig. 10 参照) が堆積しているが、もう少し道路

Photo 2 Liquefaction phenomenon in the vicinity of Rizal.

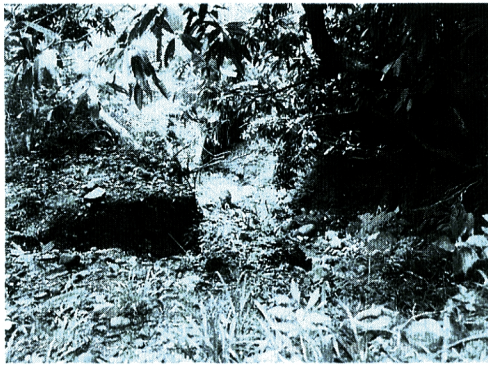
に近い場所では路床にあったと思われる数 mm にもなる粒子を含む砂れきが堆積している。これは液状化した細砂に洗い出された可能性もある。Rizal の郊外の沖積段丘の麓での断層のずれ (Photo 3) は N40W の方向に 1.65 m で上下のずれはほとんどない。このあたりでの断層の水平ずれ量がもっとも小さく、これから Digdig 断層にそって北上するにつれて水平のずれ量は増加する。中田らによれば Rizal から Gabaldon 断層を南下すると水平ずれ量は再び大きくなるが場所による変動が大きい。

Photo 3 Surface faulting in the vicinity of Rizal.

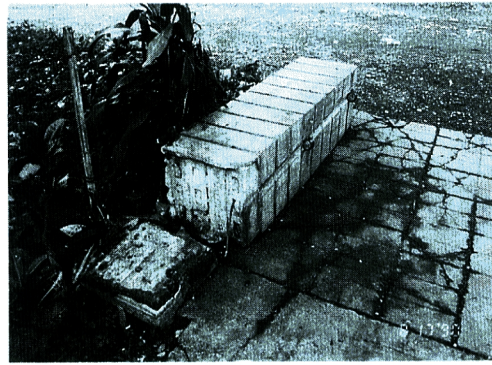
Digdig 断層沿いの Puncan の部落 (国道 5 号線マニラ起点 177 km) ではコンクリートブロックの門柱 (45 cm×45 cm×165 cm) が S15E の方向に倒れた (Photo 4)。この門柱の根元では最初からブロック間の接着が完全であった様子はなくブロックをつないでいた 1 本の鉄筋も地震前から外気にふれていた様子でか

Photo 4 A fallen gatepost in Puncan village.

なり錆びており、門柱は地震時にほとんど抵抗なく折損したものである。この門柱の縦横比からこの方向の地盤の加速度は 270 gal 以上あったものと推定される。この門柱は断層から約 200 から 300 m 離れたところにある。この Puncan 部落内の断層の左横ずれは N15 W の方角で約 4.4~5 m であり、上下のオフセットは明瞭でないが東側がやや高い。この住民は地震動を感じる前に大きな地鳴りを聞いたと証言している。

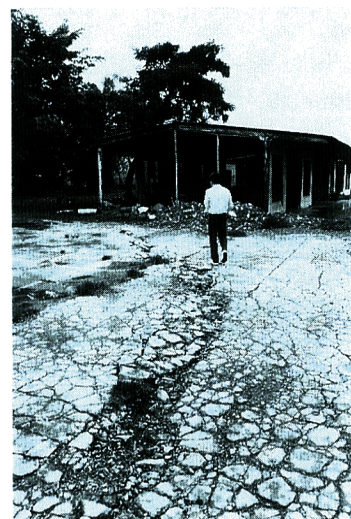
Rizal から Digdig と反対の南側の Laur の部落は Coronel 川が中央平野部に流れ出るあたりにある。ここで小学校の校庭を N45E の方角に地割れが走っており、この延長上にある教室のブロック壁および地割れの近辺のブロック塀が倒されていた (Photo 5)。Laur は中田らによる断層線から 2 km ほど西側に離れており、この地割れは断層とは異なるものである。ここからさらに Coronel 川の上流に向かって南下した Culuba (クルバ) の部落で一斗缶 (18 l 入り石油缶) に土を満たし植木鉢にしていたものが、これを載せたコンクリート粗面 (地上) の上で S10E の方角にロッキングしたとの証言があった。石油缶の縦横比が 3:2 であることを考えると、転倒には至らなかったものの加速度は瞬間的に 0.6 g 程度に達したか、あるいは極めて強い上下動を伴ったものと思われる。

Photo 5 A schoolyard in Laur.

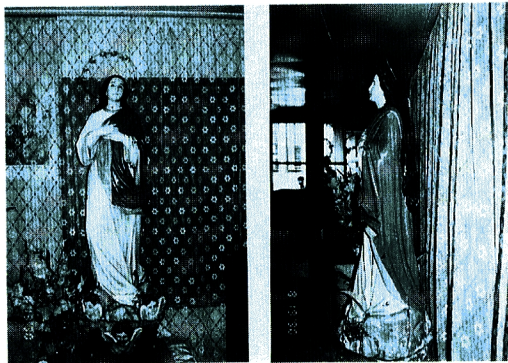
断層から離れた平野部での地震動はおもに教会内部の彫像、塑像などの転倒をもとに評価した (Photo 6)。しかしながら多くの聖像の寸法比はほぼ共通しており、これ以上の細かい評価は下しにくい。中央平野部は震源からの距離に加えて表層の沖積層の厚さの影響も強く受けると考えられるので大まかな地域に分けてその特徴を述べる。

Photo 6 A holy statue in the Immaculate Conception church.

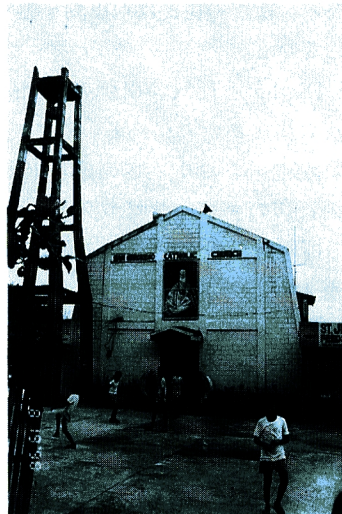
断層に近い Cabanatuan 地域ではクリスチャンカレッジ, Central Luzon University の図書館などの建造物が破壊されたほかは、めだった被害が報告されていない。中央平野部にはコンクリート製、鉄骨構造の大小さまざまな給水塔が建っているが、Cabanatuan から南側の Gapan にかけての国道5号線の沿線ではこれらの被害を見かけなかった (Photo 7)。Cabanatuan の北にある San Geronimo カトリック教会 (Photo 8) では、聖像がやや傾いたペデスタルから N24E の方角に転落し、冷蔵庫の扉が開いて中の食料品が飛び出したものの顕著な被害はなかった。このあたりは中央平野の東の端にありなだらかな丘陵地に接近したところであり、表層の厚さは薄く、かつその変化は小さいものと思われる。

Photo 8 The San Geronimo church at Cabanatuan.

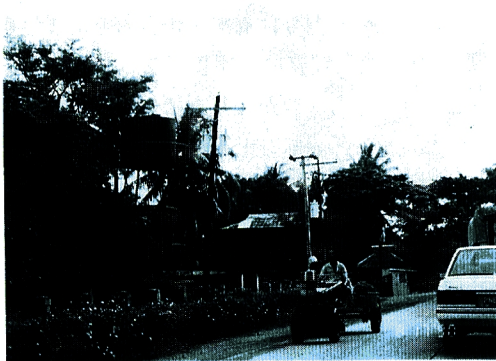
Photo 7 A water supply tower in the vicinity of Gapan.

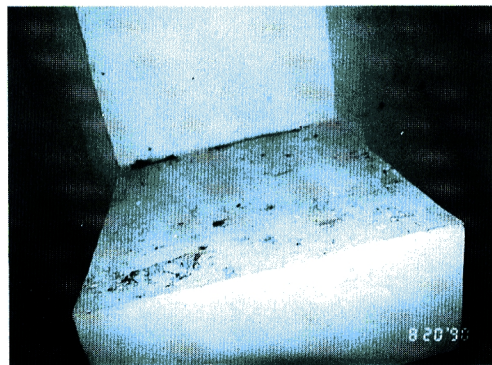
中央平野のほぼ中央の La paz の町の St Cristo 教会では、コンクリート製のしっかりしたペデスタル (Photo 9) から西の方角に重さ 30~40 kg の聖像が落下した。地震時にこの教会に居合わせた人の証言ではシャンデリアがほぼ東西方向に大きく揺れたようで、この方角の地震動が卓越したようである。この東 10 km の Tarlac の町の San Sebastian 教会では、二階の神父の居室でドレッサーがロッキングを起こしたが、

Photo 9 A pedestal of holy statue in the San Cristo church at Lupao.

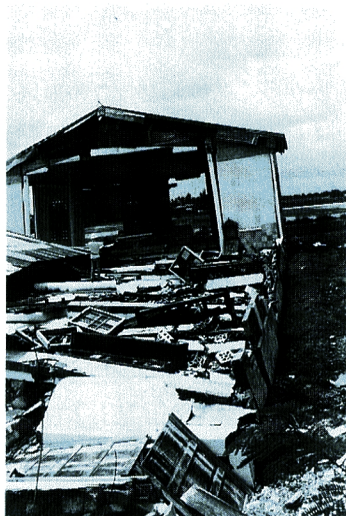
Photo 10 A church collapsed by liquefaction at Pura.

この Tarlac の北では被害が大きくなり Moncada にある教会の聖像も転倒している。また Talavel の支川にある Pura の町では液状化により教会の建物が全壊した (Photo 10)。これよりさらに北の Agno 川の本川には液状化で大きな被害を受けた Carmen 橋が架かっている。

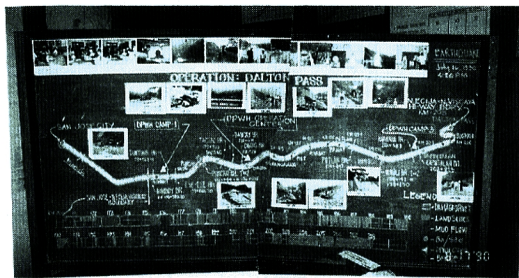
Photo 11 は DPWH のカバナツアン支部でまとめられた国道 5 号線 (通称日比友好道路) 沿いの斜面崩壊および舗装被害の発生箇所を示したものであり, これを整理したものを Fig. 13 に示す。この道路は

Photo 11 Damage conditions of Rout 5 surveied by the buranch office of DPWH.

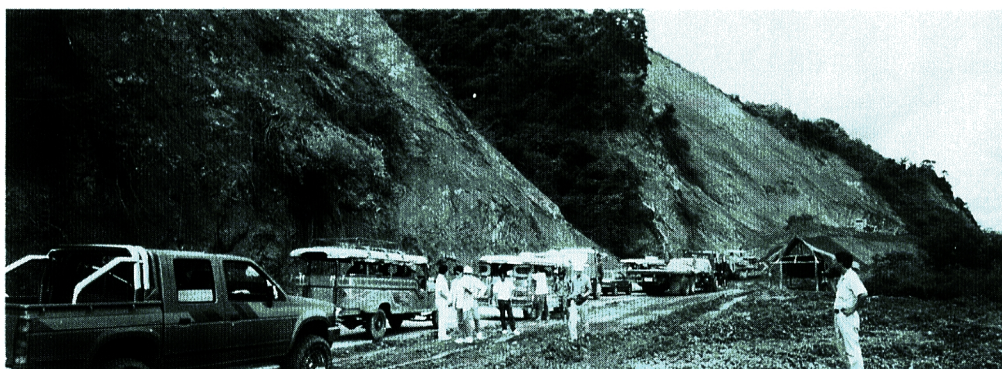
San Jose-Nueva Ecija Highway (サンノセ・ヌエバエシハ・ハイウェイ) 境 (マニラ起点 170 km) から Dalton Pass (ダルトンパス) (マニラ起点 208 km) に至る 38 km の区間で道路に被害を与えた道路斜面の崩壊は75箇所到达了。このうち泥流は  $400,000 \text{ m}^3$  にも達したと見積もられている。この道路はルソン島北部のサンタフェなどを中心とする山岳地域からラワン材などを輸送する幹線道路であると同時に、北部地域の生活物資輸送の動脈でもある。このため斜面崩壊により道路の埋まった箇所では28台のブルドーザー、19台のローダー、5台のグレーダー、15台のダンプトラック、そのほかバックホウ、クレーンなどの重機を投入し、懸命の復旧作業が行なわれた (Photo 12)。中には1車線の確保も困難な箇所もあり、ようやく確保した車線もその後、二次的に発生する斜面崩壊で再び埋められてしまう状況にあった。断層に沿って流れる Digdig 川は数多く発生した地滑りにより大量の樹木が流れ込み、これらが橋長 78 m、5 径間の Puncan 第2橋 (マニラ起点 176 km) の橋脚にせき止められ、これによって橋の上流側は貯水池のように水位が増し危険な状態にあった (Photo 13)。

Photo 12 Slope failures along Route 5 (172 km from Manira) near the Digdig fault.

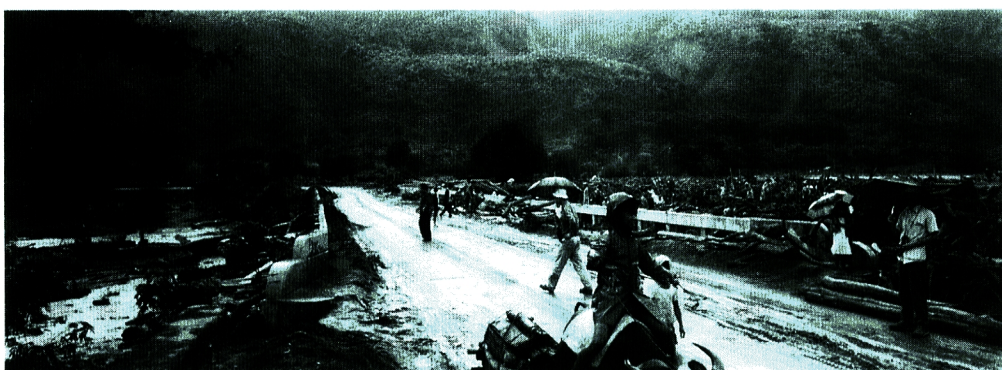
Photo 13 The piled driftwoods at the second Puncan bridge.

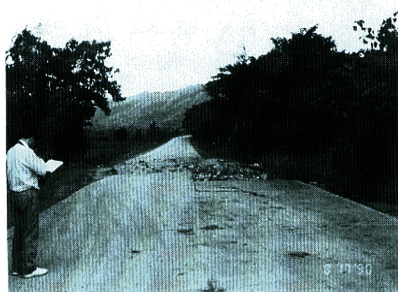
この国道5号線は AASTHO の規格に基づき片側一車線、厚さ 23 cm のコンクリート舗装がなされており、この舗装の被害は、盛り土部の崩壊、橋台裏込土の沈下、流出などに伴うものの他、直接断層のずれによるものがある。Puncan 第2橋からやや北にいったところ (マニラ起点 178 km) で断層が国道5号を横切っている場所では N25W の方角で約 4 m の左横ずれが観測された (Photo 14)。上下のずれは約 60 cm で東側が西側に比べ高い。国道はここではほぼ南北方向に走っているため、舗装の道路直角方向の横ずれは約 2 m である。この断層を挟んで 5~6 m の幅の舗装が破碎されているが、これを離れると顕著なひび割れな

Photo 14 A surface faulting on Route 5 (178 km from Manira).

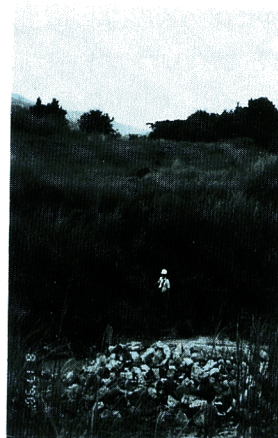
Photo 15 A surface faulting at the Calasigan pass (180 km from Manira).

どの舗装の変状は見あたらない。Digdig の南カラシガン峠（マニラ起点 185 km）では N25 W の方向で 4.8 m の左横ずれが観測された（Photo 15）。道路は N84W の方向に走っているため道路直角方向のずれは 3.4 m である。ここはプレッシャーリッジ（圧縮丘）と呼ばれる断層上の丘を通る切り通し部分で上下方向の段差は顕著でない。Digdig の部落内で Digdig

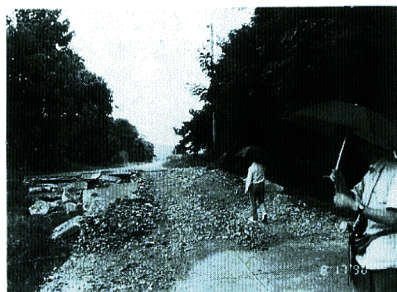
Photo 16 A surface faulting at Digdig (182 km from Manira).

と Carranglan を結ぶ道路も断層が横切っている（Photo 16）。この場所での左横ずれ量は N30W の方向に 4.6 m、上下のずれは約 1 m であった。道路は N84W の方角に走っているため、道路直角方向ずれ量は約 4 m である。断層部分を除いては Carranglan に向かってまっすぐ延びる道路の線形や舗装に顕著な変状は認められない。また断層直上の家屋が大きな被害を受けたのに対し、わずかに離れた家屋に外見上の被害は認められない。

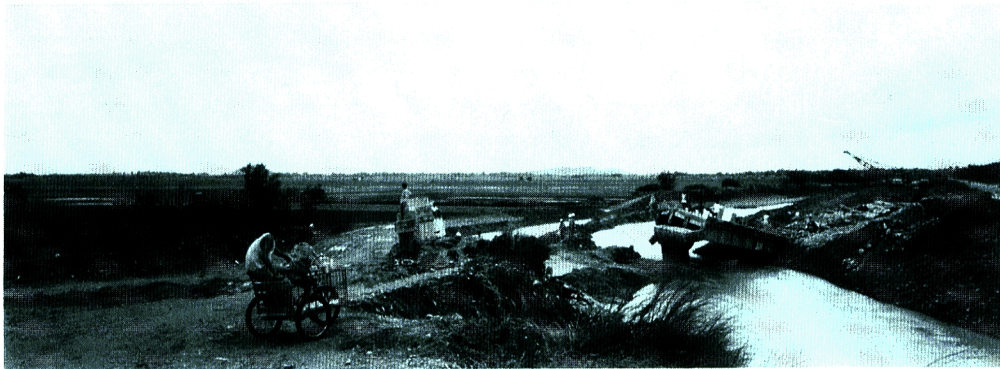
Photo 17 Damage to the St. Monica bridge.

本橋梁は断層の直上に位置するため、両側（特に南側）の取付道路は斜面もろとも完全に崩壊している。橋梁自身も、両側アバットメントが大きく傾斜後退し、橋脚も大きく傾斜して 2 本の桁はともに固定支承を引きちぎる形で落下するなど激しい崩壊を示している。

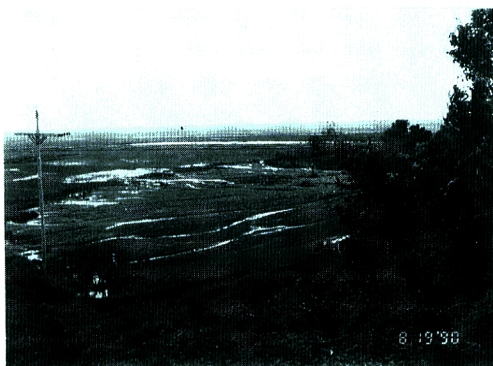
Photo 18 Damage to the embankment of irrigation ditch beside St. Monica bridge.

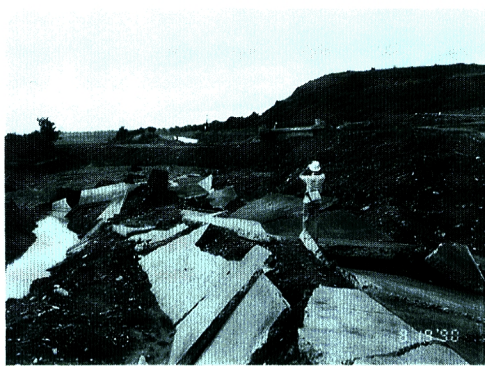
Photo 19 Damage to the road at St. Monica bridge.

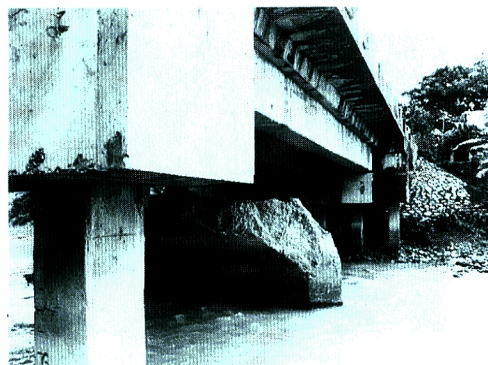
がい用水路のコンクリート橋にはまったく被害が認められなかった (Photo 20)。

Photo 20 A bridge (non-damaged) in the suburbs of Rizal.

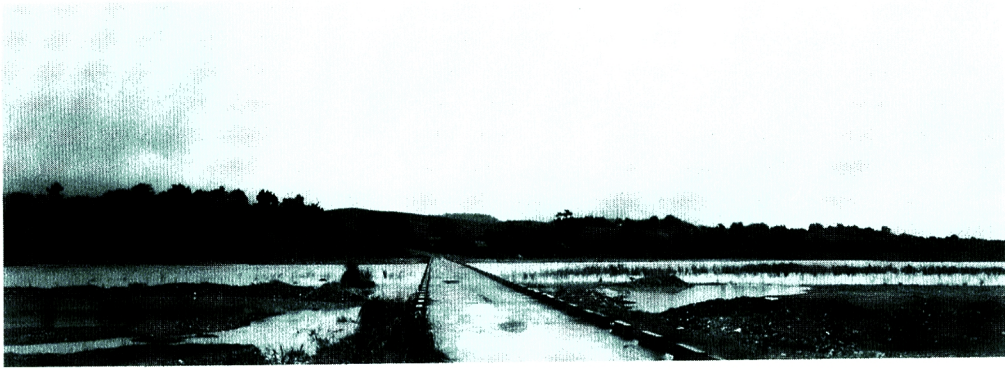
Palayan-Gabaldon 間の道路では Luar 以東は、日比友好道路と同様に断層沿いの峡谷を縦走しているが、やはり地震と降雨による土砂崩れおよび路面の湛水のため、通常の乗用車では通行できず、4 輪駆動車が必要である。ちなみに地元の人たちの足であるジープニーは本領を発揮して、相当の山奥まで交通を確保している。Rizal から南部の Gabaldon 断層に沿う地域では Digdig 断層沿いの地域に比べ谷幅が広く沖積層の発達が著しい。また山腹の植生は北部に比べて樹木が少なく、灌木、藪に覆われている割合が比較的多いようである。したがって、この谷を流れる Coronel 川では Digdig 川に比べ流木がめだたない。Laur と Mojon の間には Bato Ferry (バイトフェリー) 橋というコンクリートの水没橋 (Photo 21) があるが、ここでは第 2 Puncan 橋のような流木の滞留は見られな

Photo 21 Bato Ferry submerged bridge.

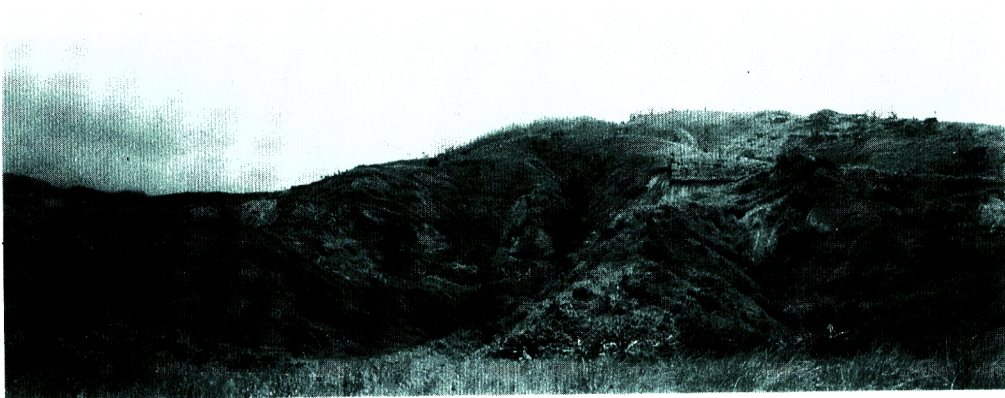
Photo 22 Slope failure ridge at Baterya.

Baterya (バテリア) 部落あたりの道路は幅 300 m にわたり長さ 2 km 以上に及ぶ大規模な地滑りで数 10 m にわたりおし流れていた (Photo 22, 23)。これは Gabaldon の町の近くにある Dupinga (ドゥッピンガ) 橋に向かう行程中で最大規模のものである。滑落崖の様子を Photo 22 に示す。むき出しになった滑り面は赤紫色で、かなり厚く粘土質の表層が堆積しており、ラテライト化が進んでいるように思われる。この地滑りがどの程度の地震動で起こったものなのか推定することは、周辺に竹の皮や草を編んで造った家屋の

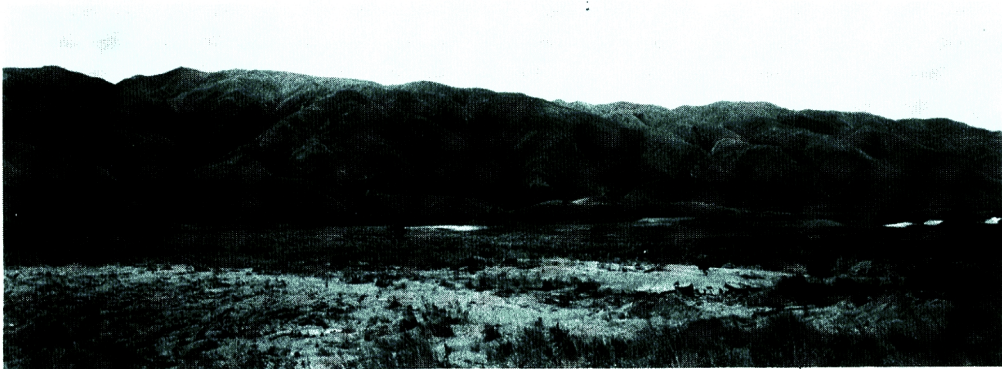
Photo 23 Slope failure toe at Baterya.

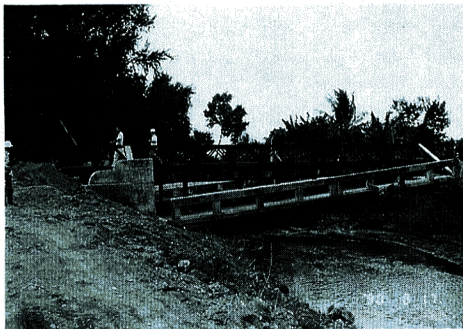
Photo 24 Damage to Maniela bridge.

本橋梁の周辺の地盤の沈下は著しく、特に南側アバットメントが大きく傾斜後退したため、桁が可動端である南側から落下した。当時仮設されていた仮橋は、この橋桁の上に、比較的小断面の山型鋼および木材によって組み上げられたものである。調査時期は、この道路による物資輸送のシーズンではないが、それでも基幹道路であるために交通量は相当にあった。落下した橋桁は、単に川床の軟弱土の上ののっているだけであるだけでなく、仮橋自体も剛性が小さい。このため一見すると補強が不十分ではないかと感じられた。

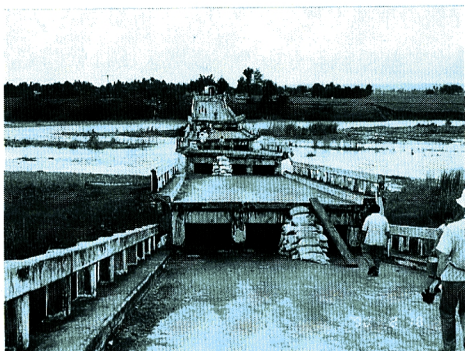
Bongabon 町北方で Pampanga 川を渡る 7 径間の単純支持コンクリート桁橋である (Photo 25)。橋軸はほぼ断層線と平行である。橋脚はすべて一斉に頂部を南側に向けて転倒している。橋桁はこれら橋脚の上に北側からのしかかっている。

兩岸の土地の変容は著しく、アバットメント後方の取付道路部分は 50 cm ほど沈下し、さらに降雨の影響で土壌が流失しつつあった。これに併せてアバットメントは川の外側に向かって 2 m 以上の後退を示していた。降雨が続くため川の流量は増していたが、水深が浅かった。落下してもなお辛うじて橋桁がつながっていることから、住民達は土嚢を用いて応急処置し徒歩で通行していた。橋脚の破壊形態と兩岸の河川堤防の変状から液状化現象のあったことが推定できたが、増水のため河川敷内において、その形跡を確認することは出来なかった。

Photo 25 Damage to Vega bridge.

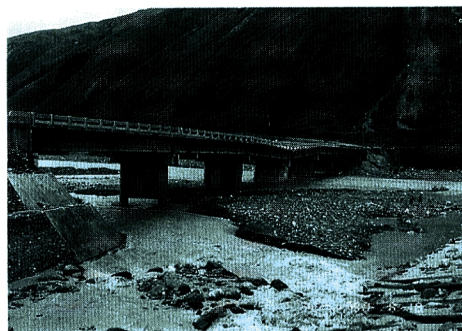
Photo 26 Damage to Dupinga bridge.

Gabalton 町北方の 7 径間の単純支持コンクリート桁橋である (Photo 26)。中央部の橋脚 1 本のみが橋軸直角方向に傾斜沈下し、この点で床面は折れ曲がっている。その他の橋脚の変容は見い出せなかった。Palayan 市から Gabaldon 町にいたる道路のうち Laur 町以東は、日比友好道路と同様に断層沿いの峡谷を縦走しているが、ここがきわめて活発な地殻変動地帯であるために、調査期間においても、地震と降雨による土砂崩れおよび路面の湛水のため、通常の乗用車では通行できなかった。しかしこのような被害は、実は地震の発生をまつまでもなく、毎年の雨期に相当高い頻度で発生しているものである。

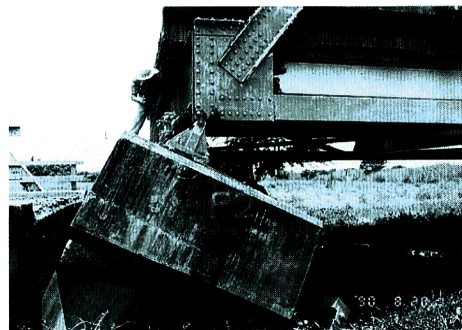
Photo 27 Damage to Carmen bridge.

た。調査地域以外の例を見ても、これが最も標準的な損傷の態様であると考えられる。ダグバン市内のマグサイサイ橋やダグバン市南東の沖積平野を流れるアグノ川にかかる13スパンの単純トラス橋で、全長 655 m のカルメン橋 (Photo 27) の被害は地盤の液状化に基づく地盤の大変状によって、橋脚基礎が崩壊したことに起因している。
