# 地球

## 第四卷第一號

大正十四年七月

### 但北地震踏査記

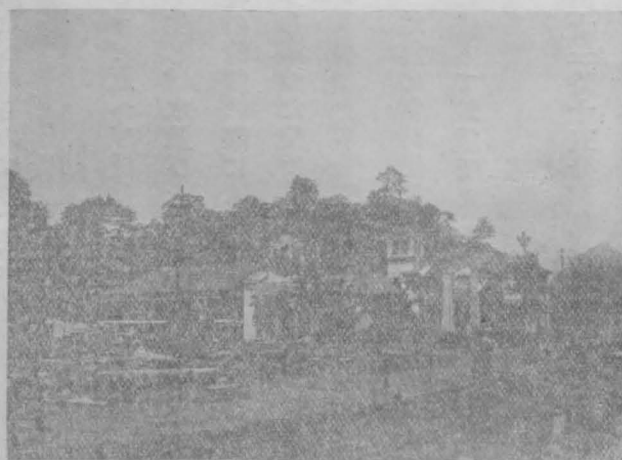
城ノ崎驛頭焼跡

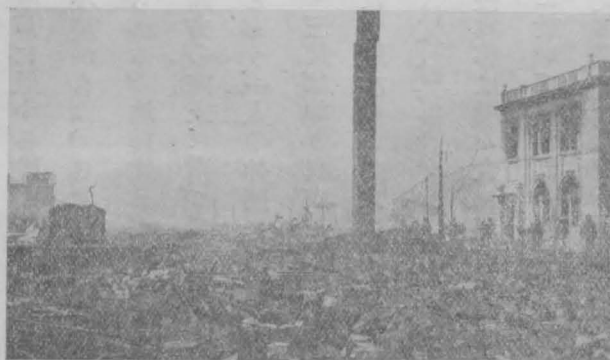
豊岡町焼趾

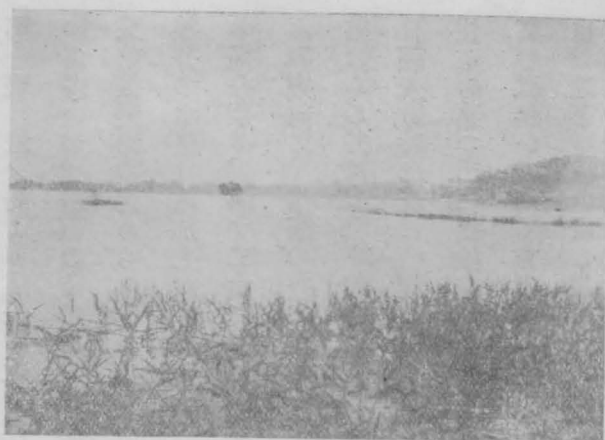
葛野で中海に沈没した田畑全景

は日夜増大して行く傾がある。葛野の南方田地には斷層狀の段がなくて浸水してゐる。

歩の田畑が沈水した。此地域は最近二十年間に生じた三角洲で大正七年の洪水後肥沃なる田地と化するを得たもので大震と同時に沈下し其後も沈降が繼續し私共を案内してくれた人の話では平均一丈であるとの事であつたが松山教授の實測では最深四十尺である。沈下區域の中頃には段があつて三尺位の深さとなり、葛野部落の西にある桑畑は更に水面より三尺の段をなして陸となる。新海岸線は開墾前の海岸線に復した、陸地測量部五萬分一豐岡號にある地形は舊のまゝであるが海岸線の復舊のあつた今日では改訂の必要がなくなつた。段はほぼ南北で斷層狀をなしてゐるが軟き砂地なるため波に洗はれてごんごん切り崩され浸水區域

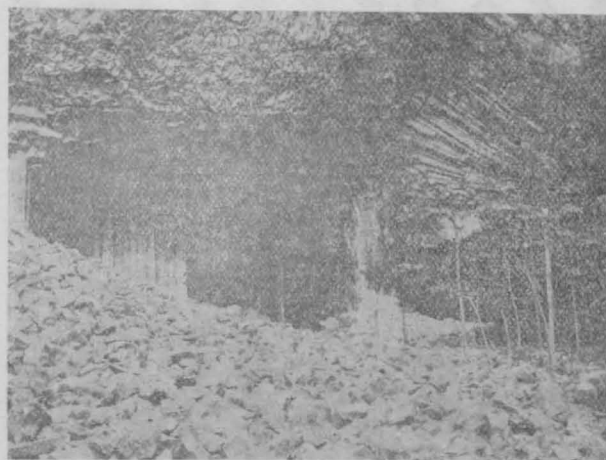
洞 武 玄

玄武洞の南に隣れる小玄武洞は異狀なきも、玄武洞北方上方崖の一部崩落し、扇狀地狀に岩塊を集積し、洞の北側入口の一部を梗塞した。洞門岩柱に割れ目を生じ、柱のく字形を爲せるあり、洞内は危険にして入るを得ざるも異狀は無い様である。

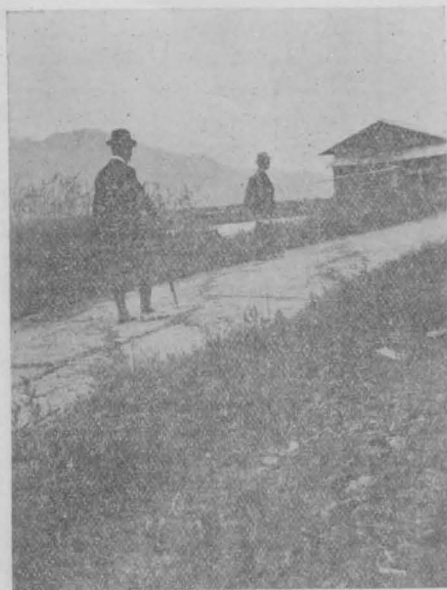
桃島橋の北には、道路にも水田中にも大龜裂があり、道路に平行のものは三條あり、幅約十糧、延長十間餘に及び、道路を横ざるものは、幅二十二糧乃至三十五糧の大龜裂で、北四十五度東に走り、

桃島道路及水田龜裂

延長約三十二間に達して居る、この龜裂は道路から田圃に斷續して、石英粗面岩より成れる丘陵を繞りて居る様に見受けられる、この附近水田中の龜裂には、處々土砂の小噴口があつて、北三十度東の方向に配列し、其最大噴口、長徑百二十糧、短徑七十糧に及ぶものがある。

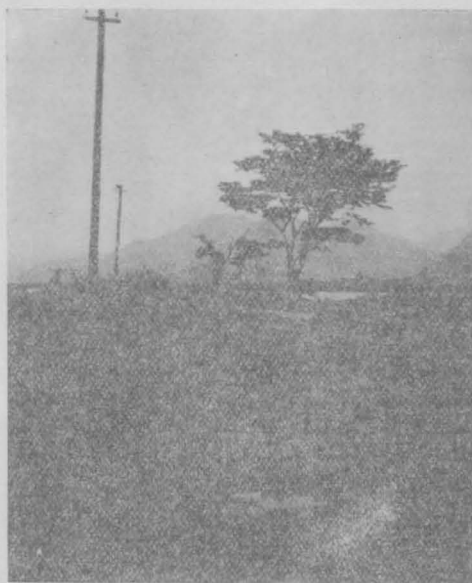
桃島水中田の中砂土噴出孔

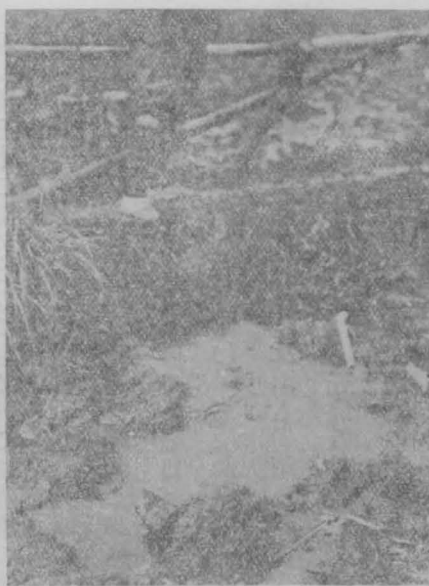
桃島中の砂土噴出孔

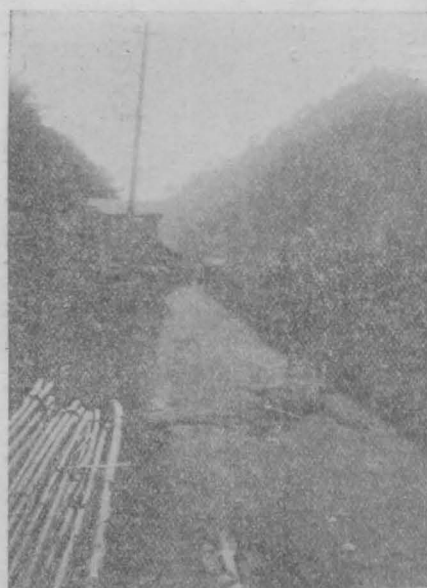
東南に道路を斜に横ぎつて幅十糎、北十度東に走れるもの、幅五糎、北十五度東に走れるもの、及び飯谷の西北に於て道路に平行に幅五糎、長さ十五米、北二十度西に走れるものがある、樂々浦、飯谷の中間に道路を横ぎつて北十度西に走り、幅十一糎、東北側が五糎落下せるものがある。この線の方角に山脚に小なる山崩がある。

樂々浦飯谷間道路龜裂

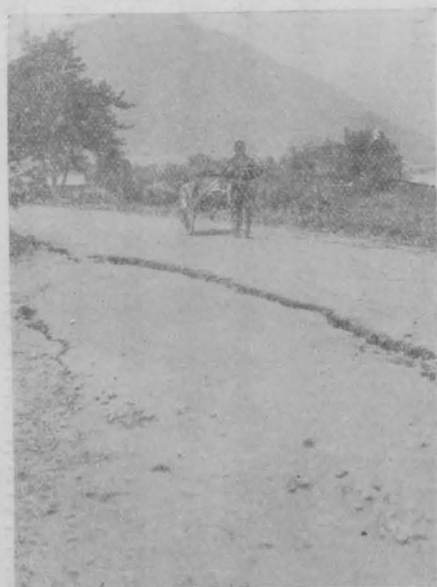
小坂村字水上より、出石町の北に至る間、縣道上に次の如き數多の龜裂がある。字水上縣道上の龜裂。

- (一) 北―南、延長二間、幅三糎、道に斜交す。
- (二) 北六十度西、延長十間、幅三糎、道を横斷す。
- (三) 北二十度東の大龜裂、延長二間半、幅二・五糎、北側落ち、落差二乃至四糎、道を横ざる。
- (四) 北二十度東に道を横ざる龜裂、幅二糎、延長二間。
- (五) 北十度西に道に沿へる大龜裂、二條、幅十四糎、段違ひ十糎、西側落ち、延長十六間、他に北五十度西に走る龜裂二條あり。

出石町の北縣道上の龜裂

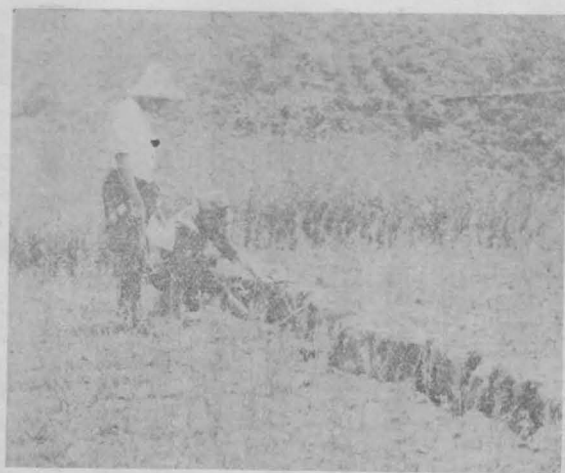
西の方向に走つて居るが道路及その附近に道路に平行なる龜裂及地下水噴出の跡は無數に見られた。更に圓山川以東に於ては田結の部落内に於て北々西の龜裂を見たが、その後方山上には大小無數の龜裂ありその方向は小異はあるが大體に於て北東より南西に向つて居る。氣比の南方、南北に走る谷の兩側に、谷の方向に沿ひ水噴出の跡が無數にある。更に南方飯谷より西北樂々浦に到る中

田結山の上の喰違ひ

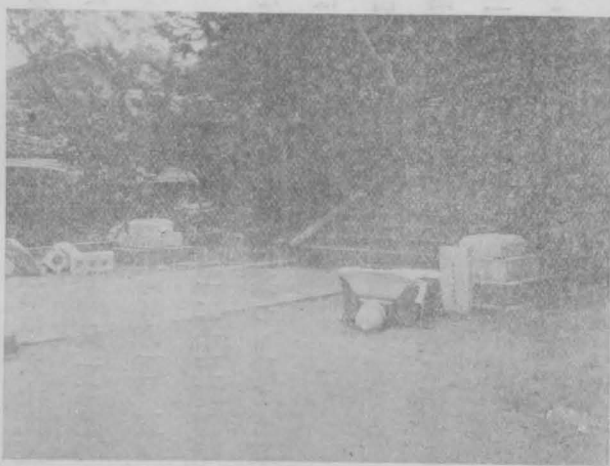
田鶴野村船町天満宮の新しき石燈籠は南七十度西に倒る、火室木製のものは倒れず、重心低き爲めである。船町式内社鳥居眞西に倒る、山本村に於ける圓き石燈籠は、南六十度西に倒る。

船町天満宮の石燈籠倒潰

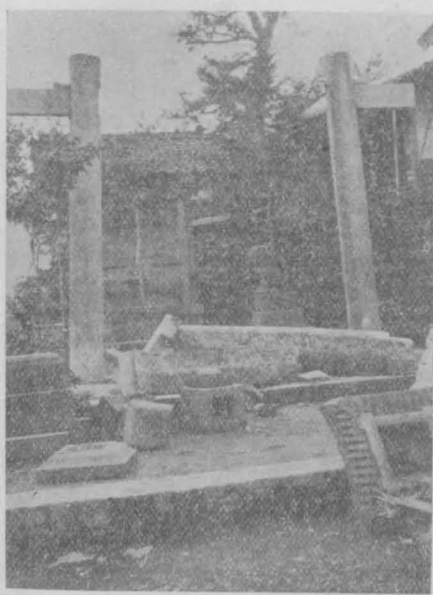
出石町は沖積層上に在つて地盤軟弱な爲めか、地震が割合に激しかった様で、町の北端蛭子神社の石華表は潰れ、其前の石燈籠二基中、一は南五十度西に倒れ、一は南五十度東に倒れた、併し町の南部にある水天宮の石華表は倒れず、其前の石燈籠も南北二基の内、南の一基は倒れたが、北の一基は倒れない、(其後直したから倒れた方向は明でない)。

出石町北端蛭子神社の石華表潰倒

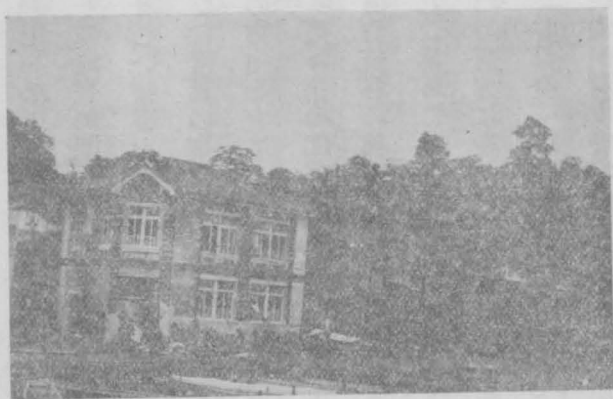
り隣東湯藏地崎城

第一班 城崎津居山間 城ノ崎は地震と同時に出火して家屋の大部が焼失した爲め倒潰の有様を詳にする事は出来ない。街の東北部地藏湯の附近と西南部極樂寺の附近に極めて少數の殘存家屋がある。極樂寺、地藏湯の如き多少建築法に留意されたものは破壊的な震害を免れて稍完全に残つてゐるが、その他の町家は焼残つたものも傾斜したものが多く、東又は西に傾いたもの、一階は西に、二階は東に傾いたもの、又は二階は垂直に残つて階下のみが東西に傾いたものなどが多い。

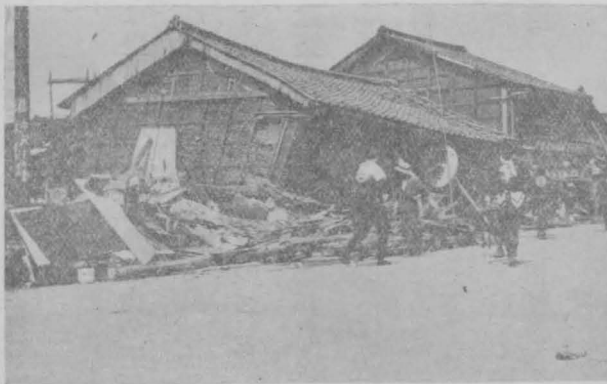
豊岡町は城崎町と共に震火災の最も激甚であつた箇所である。宵田橋以南、コーギヨ一寺以北及び停車場前通り附近が焼残つて町の中央部は全く灰燼に歸してをる。これ等焼残つた部分を見るに停車場前通りなどは倒潰家屋もかなり多いけれども概して被害の大きい割合には全潰家屋は多くない事が認められる。失火のために致命的損害を被つたので地震そのもの、破壊作用は津居山城崎など、比べれば遙かに輕微なものである。焼残つた部分は相當に完全に残つた家屋が大多数である。

豊岡驛前通り
