## 1976 年 9 月, 台風 17 号豪雨による小豆島での災害について

公文富士夫\*・池田 碩\*\*・天野 滋\*\*\*

志岐 常正\*・飯田 義正\*

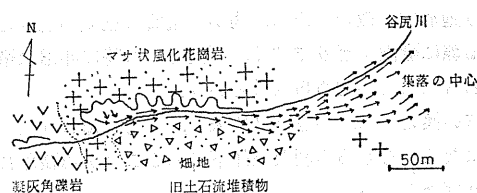
第3図 谷尻地区の土石流の発生地と流下経路

この集落は、小豆島では1976年災最大の被害を出したところである。豪雨のピークが過ぎた午後11時半頃、背後の山から突如襲った土石流によって、住民132人のうち24人が死亡または行方不明となった。民家37戸のうち完全に残った家は13戸だけであった。谷が出口のところ「くの字形」に曲っているため、土石流が川筋をはなれて直進し、多くの民家をあたかも将棋倒しに倒していったといわれる。

背後の山には玄武岩のキャップ・ロックがある。谷筋の洗堀は、玄武岩の下に凝灰角礫岩のところから始まっている。しかし、ここでの崩壊は大きくなく、土石流はおそらく、そのすぐ下流の傾斜変換点直下左岸側の、かなり厚くマサ化している花崗岩の大崩壊によって起ったものと思われる(図版I, 下図)。

しかし、人々の記憶や言い伝えにもない昔のことかも知れないが、過去に土石流があったはずであることは、今回の土石流によって洗堀されて谷底に現れた古い土石流堆積物の存在によってもわかる。谷尻川右岸の、一段丘状に見える畑地さえも、筆者等の観察によれば古いきわめて大規模な土石流堆積物からなる崖錐性扇状地である。谷尻の集落は、この古い扇状地の扇央から扇端部にかけてと、古い扇状地を開析した谷尻川がつくった新しい扇状地との上につくられたものである(第3図)。

土石流を発生させた崩壊は、火山岩類のキャップ・ロックの下に崩れやすいマサ部分に当たり、かつ針葉樹幼生林であるところに起きた。この場所は、谷の傾斜変換点直下にあたる部分の側壁でもある。ここは、平常出水時には堆積ないし通過地域であるが、災害当時のような豪雨時には洗堀の場になるところであると思われる。上記のような崩壊しやすい場所が、このような洗堀によって失脚した後の崩壊したのが、土石流発生の原因となった崩壊であろうと思われる。

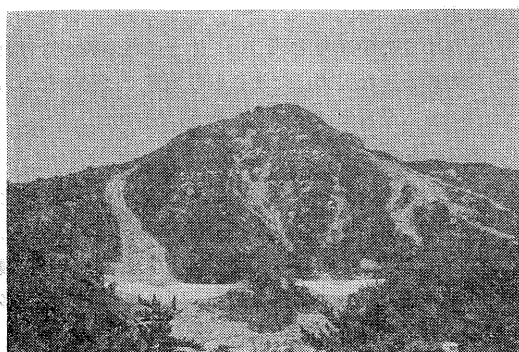
一般に、山腹の崩壊に表層型と深層型とがあることは言うまでもない。このうち後者は山腹の凸面(上昇斜面)にしばしば発生するが、前者はある種の失脚性のものを除けば、普通凹面(下降斜面)ないし屈曲のない斜面に起こる。言いかえれば、表層崩壊は普通1次谷の谷頭の上で起こり、それによって生じた土砂は谷を洗堀しつつ流下する。ところが今度の災害では、崩壊が尾根で始まり、土砂は一旦尾根を流下してから、やがて両側に別れて下るなどという特異な例まで生じている(第4図)。

実は、この付近一帯の山地は、1970年1月の山火事で2~3日間にわたり山肌を焼かれた地域である。このため山腹は今災前から坊主山の状態であった。

第4図 石場地区の背後山地の荒廃状況  
山腹の堰堤は災害後建設されたもの(1977.7撮影)

今回発生した土石流痕に沿って山頂までたどり、崩壊地周辺を調べてみると、山腹には山火事の折焼け残った幹だけの樹木があちこちに残っているが、山火事以来すでに8年を経て根まで腐蝕しきっており、逆に雨水が滲透しやすい状態にあることがわかる。火事後の植林や山林管理も行きとどいていないようであり、1976年災当時、すでに山肌の支持力が最も弱化した状態に至っていたと思われる。このことが、前記のように多くの、しかも異常な形態の崩壊までも発生させた要因であることは、ほぼ間違いないであろう。

要するに、石場地区の土石流災害を壊滅的なものに拡大した要因としては、山火事あとの管理の不備という、人為的・社会的先行因が重要な役割を果たしていると言わざるを得ない。そこには、単に行政の怠慢ということだけではなく、最近の社会生活の基盤の変化の中で、山林に対する依存度が低下し、山地の役割が変化したという背景があるものと考えられる。

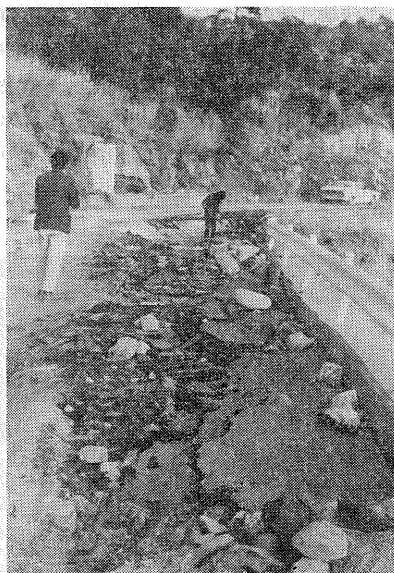
進入路の崩壊は、路面の切り土部と盛土部との境で割れて盛土部が滑落している例が多い。このことは、災後の進入路路面の、崩壊前段階を示す多数の個所の状態から明らかである。そのようなところでは、数10mにわたってアスファルト舗装の下が水が流れ、盛土の部分は全体として無茶苦茶に割れ、あるいは凸凹になっている。なかには幅数10cm、深さ数10cm～数mに及ぶ割れ目もあり、そこへ路面を流れる水が流入している。このような大きな割れ目は、ほとんど、切り土と盛土の境に発達している(第5図)。

第5図 「ヴィラ小豆島」への進入路  
盛土部分のアスファルトの被害が目立つ  
(1977.1撮影)

によって説明されている。問題の進入路のかなりの部分と森林管理道路は、ちょうどこの危険部分につくられている。上記のような崩壊の状況は、道路の設計や工法にも問題があることを示唆するが、より基本的には、このような危険な部分に人為的改変を行なったこと自体にあると言わなければならないであろう。

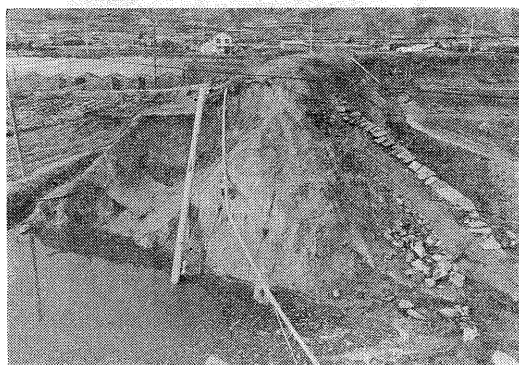
一方、直進する土石流から別れて、県道に沿って流下した水流は、県道の路肩を大きくえぐり、その先で溜池を溢流して決壊寸前の状態に至らせ、さらにその下流の池田大池に入った。このため、池田大池は11日午後8時頃、南西側排水口から決壊し（第6図）、この決壊のために、池田地区字浜条の中心部は136戸におよぶ床上・床下浸水被害を出した。また、多くの電照菊用のビニールハウスが洪水による破壊と土砂流入によって、大きな

第6図 池田大池（池田町丸山）の決壊部  
（1976.9 撮影）

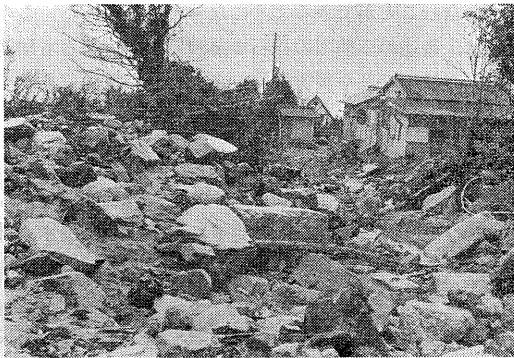
扇頂部で土石流がつぶれる状況は、宇水木の被災を起こした西条西川でよく見ることができる。ここでは、土石流は、停止するすぐ前まで谷筋や通過コースを洗掘し、谷底は、約1kmにわたり全面露頭の状態になっているが、扇頂部には大小の石礫が多数残されている（第7図）。

洗掘による、幅数m、深さ3~4mの溝が、扇頂部付近にも何本もみられる。このような流れのあとは、ときに他の溝を切って延びている。そうして、その下流のミカン畑に至って洗掘をやめ、土石が広く畑の上を覆ってひろがっている。

このような状態は、土石流がただ1回でなく何回も起こったことを示している。おそらく多量の水が川からあふれ、ミカン畑の上にも一杯に拡がって流れている状況の下で、上流にいくつかの大きな崩壊が起こって、断続

第 7 図 扇頂部における石礫の堆積。西村地区西条  
(1977.1 撮影)

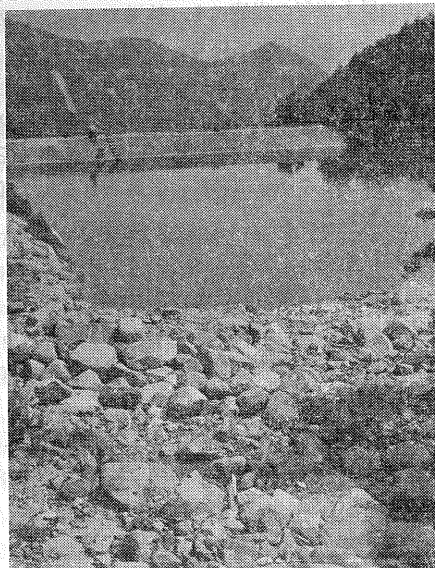
第 8 図 安田大川茶谷堰堤

災害時には沈砂池の役割をはたした (1977.7 撮影)

は多発した。ドライヴ・ウェイからの崩壊も少なくない。しかし、それから発した土石流は、砂防堰堤の存在や、1971年・1974年と打続いた豪雨のために溪床の堆積物が洗い出されてあまり貯っていなかったことなどの影響であまり発達せず、その多くは上・中流部でつぶれてしまった。とくに、茶谷堰堤、三五郎池などの大堰堤が、積極的に沈砂池として運用され、これらにより土石流がカットされたことが、扇状地での土砂礫の氾濫を少なくし、下流の災害を浸水を主とする型に軽減させる上で大きな役割を果たした\*。このことがなかったならば、安田地区の被害は、さらに大きく、かつより激しい型のものとなっていたに違いない (第 8 図)。

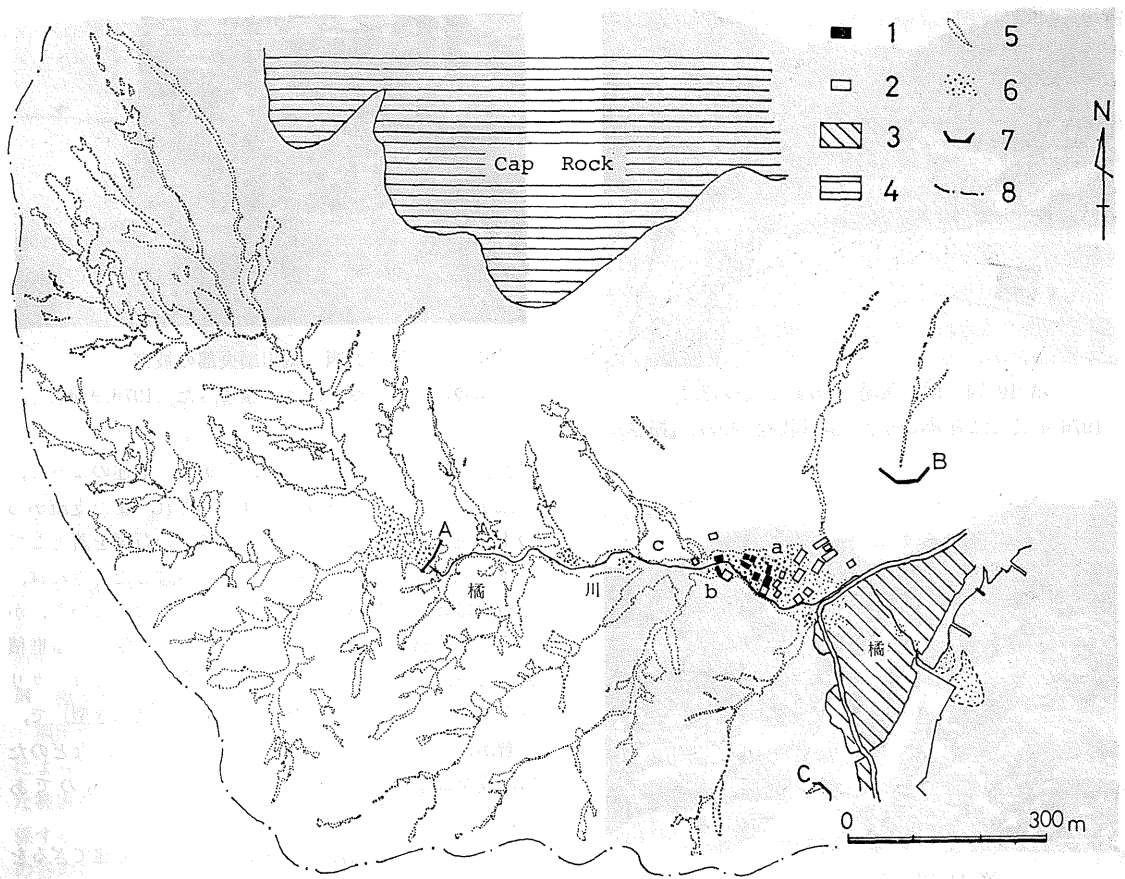
第9図 橘川流域の崩壊と土石流災害の状況

被害は主に a～b 点付近に発生している。この付近は、本来、橘川の扇頂から扇央にあたる堆積区域であり、大正 6 年 (1917 年) やそれ以前にも被害を受けたところであるが、近年とくに住宅が増え、また集落が拡がってきていた。

大局的にみて b 点付近までは、河道を溢れ、谷を洗掘して流下してきた土石流が、河道に沿っては曲がれずに直進して、扇頂一扇央部の家屋をおしつぶし、埋積した

土石流は、第9図に示されるように、樹枝状に無数に発生した。しかし、橘堰堤(A)より上流から来た土石流は、ここでもかなりよく止められた。堰堤は完全に満砂し、あふれ出しており、これより上流の河床にもかなり厚い堆積がみられる。堰堤を越えて流下した土砂や流木も少なくないかも知れないが、それにしても橘堰堤は沈砂池的な、かなり有効な働きをしたと言ってよい。

一方、堰堤の下流側の支谷からも、いくつかの土石流が発生した。それらは本流へ出たところで一部石礫などを堆積させたものの、大部分の土砂は集落地内へ乱入した。現地住民の話によっても、土石流の襲来は1回だけではなく数回にわたり、次々と家々が押しつぶされていたということである。

出来うれば、土石流の洗掘・通過域と堆積域とを考慮し、それらの節のあたり(c地点付近)にもう1基沈砂池が設けられていれば、被害はさらに軽減されたであろうと思われる。その際、本流だけでなく支流からの土石

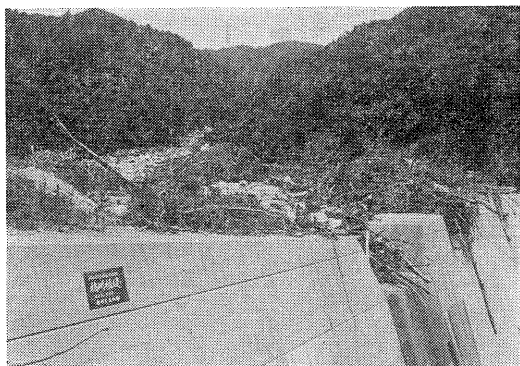
第 10 図 橘川堰堤 (1974 年災後建設)

橘川流域の防災対策については、1974年災後、池田ほか(1977)\*が2・3の指摘を行なった。そのうち、上流に適宜砂防堰堤を入れることについては、改めて指摘するまでもなく実施されていた。一方下流部河道の川口までの拡大と直線化については、実際問題としては直ちに行うことが社会的に困難であることも予想された。そこで池田ほか(1977)は中流部に沈砂池を設けることがとりあえず可能で、しかも最も有効な対策工事であるとしたが、このことの正しさが、上述のような橘川堰堤の果たした役割によって如実に示された(第10図)。

1976 年災では有効に働き、満砂状態 (1977. 7 撮影)

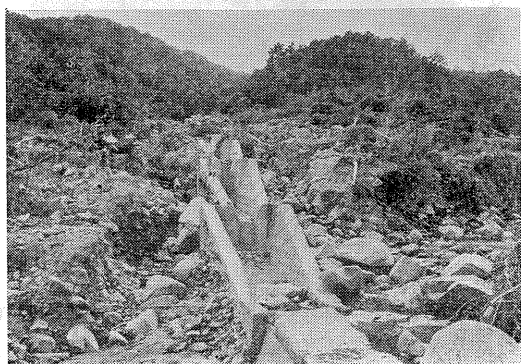
第 11 図 橘川支谷の水路工

土石流には何の役割も果さなかった (1977. 1 撮影)

流の発生をも配慮すべきであつたらう。ただし、これについては、筆者らもこれまであまり注意していなかった (第 11 図)。

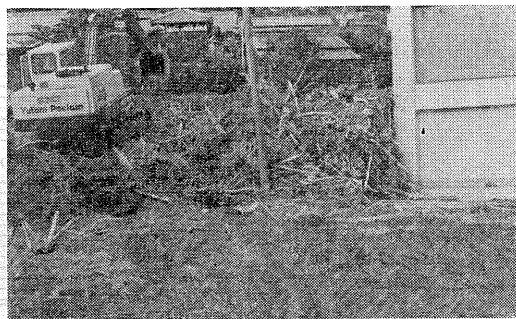
第 12 図 橘川扇中部の被害

ビルの一階まで砂と流木に埋まった (1976. 9 撮影)

思われる場所に位置している。しかし、上述のように、上流からの土石流が橘堰堤でカットされ、また支流からの土石流も本流へ入ったところで多くの石礫を落としてしまったので、アパート群のところへ達したときには、土石流は砂以外をあまり含まないものとなっていた。かつそこが土石流の勢いが弱まって土砂を堆積させる堆積域となり、しかも、造られていた建物が丈夫なコンクリート造りであったこと、ピロティ型 (下駄ばき型) で、一階が埋ってもたいした被害はうけないこと、などのために安全な避難場所としての役割を果たしたものである。

このことは、危険性のある扇中部に建物を建てざるをえない場合の対策について 1 つの示唆を与えるものと言えるだろう (第 12 図)。

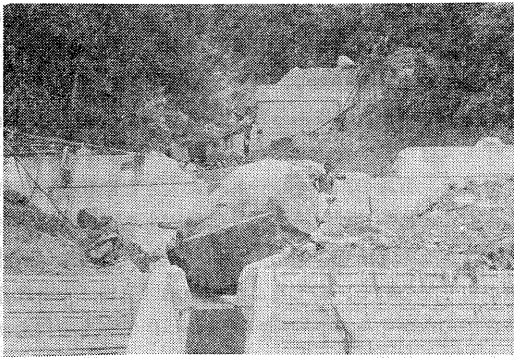
1974 年災の折、土石流によって河道が変えられたりした椎ノ木川流域では、今回は、上流域で崩壊が少なかったことやその後の河川改修の進展のためか、ほとんど被害がなかった。しかし、前回、集落北面の支谷からの土石によって“崩壊直撃型”の災害が起きた場所では、またも前回と同じ型の被害を生じた。完成したばかりの治山堰堤とその付帯工も破壊された (第 13 図)。

しかし、細かく見ると、前回崩壊した場所そのものは、今回は多少の落石を生じた程度でほとんど崩壊していない。今災をもたらしした崩壊は、前回のものに隣接する別の支谷 (1 次谷の谷頂部の山ひだ) に生じたものである。したがって、小出 (1955) の定義に合うか否かは別として、“崩壊の免疫性” はここでは成立している。

第13図 岩ヶ谷地区椎ノ木川支谷の再被害  
1974年災後建設された水路工も破壊された  
(1976.9撮影)

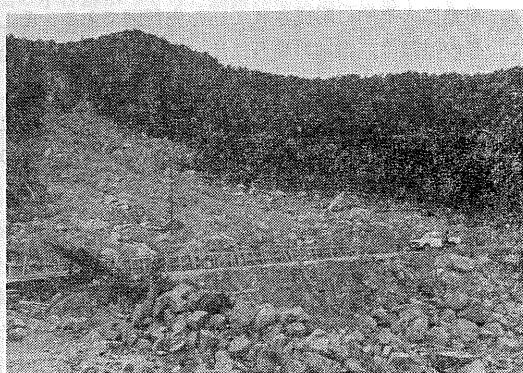
第 14 図 灘山付近の大崩壊

人家がなかったため、人的被害はなかった  
(1977.1 撮影)

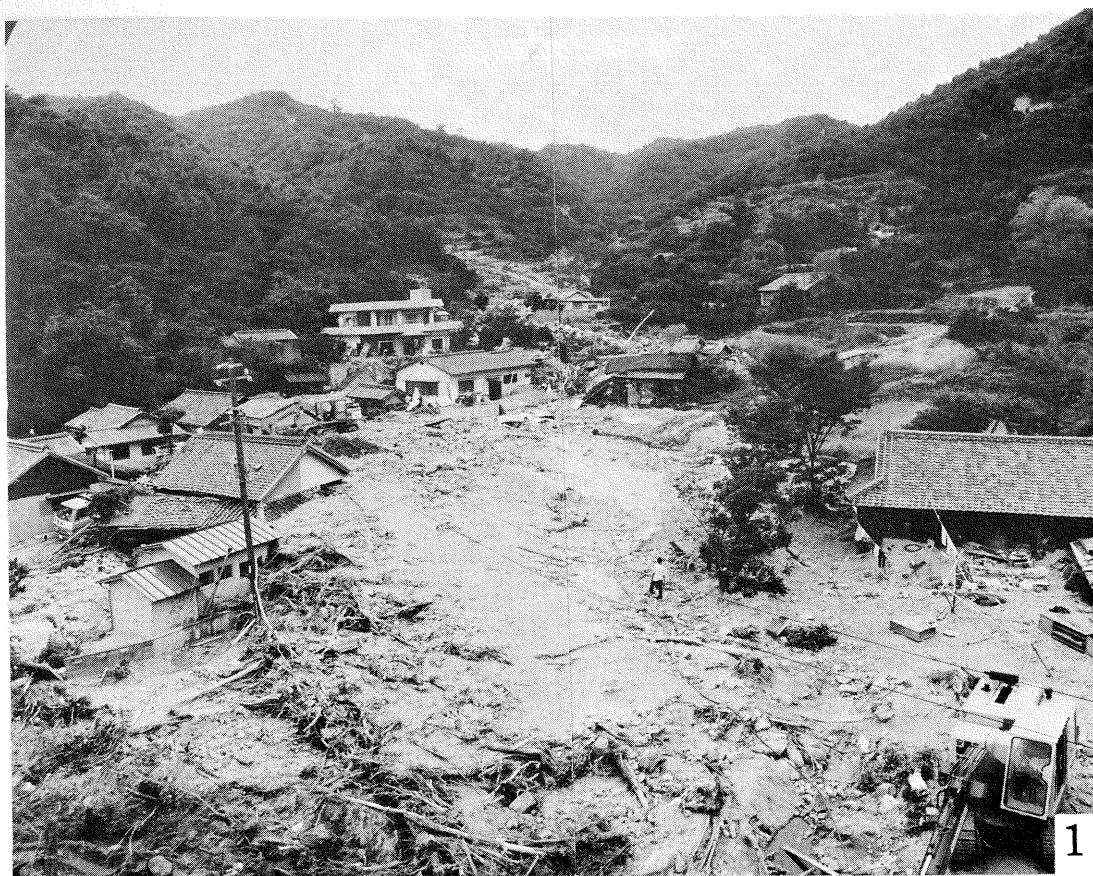
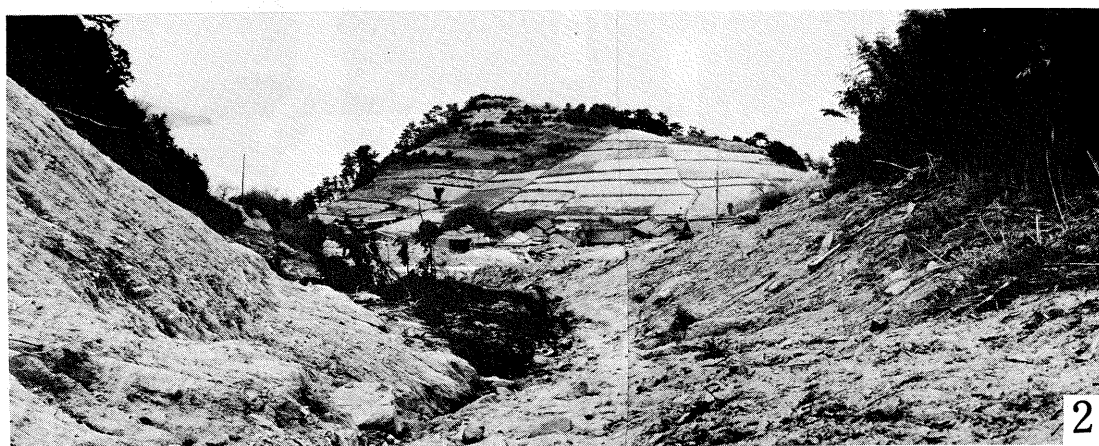
#### 図版 II

個々の地区についての被災状況は別に記すが、要するに、大きな被害を起こさせた土石流の多くは、山上に造成されたヴィラ小豆島別荘団地への進入路や、それとつながる森林管理道路の崩壊に発するものであった(図版II)。

山頂の「ヴィラ小豆島」への進入路から多発した土石流跡 (8,000 分の 1 空中写真, 1976. 9. 14, アジア航測 ㈱ 撮影)
