## 1993年釧路沖地震による居住空間の被害の分布特性 及びその評価に関する研究

### STUDY ON DISTRIBUTION OF DAMAGE IN LIVING SPACE AND ITS ESTIMATION AFFECTED BY THE 1993 KUSHIRO-OKI EARTHQUAKE

By *Akio KITAHARA* and *Teizo FUJIWARA*

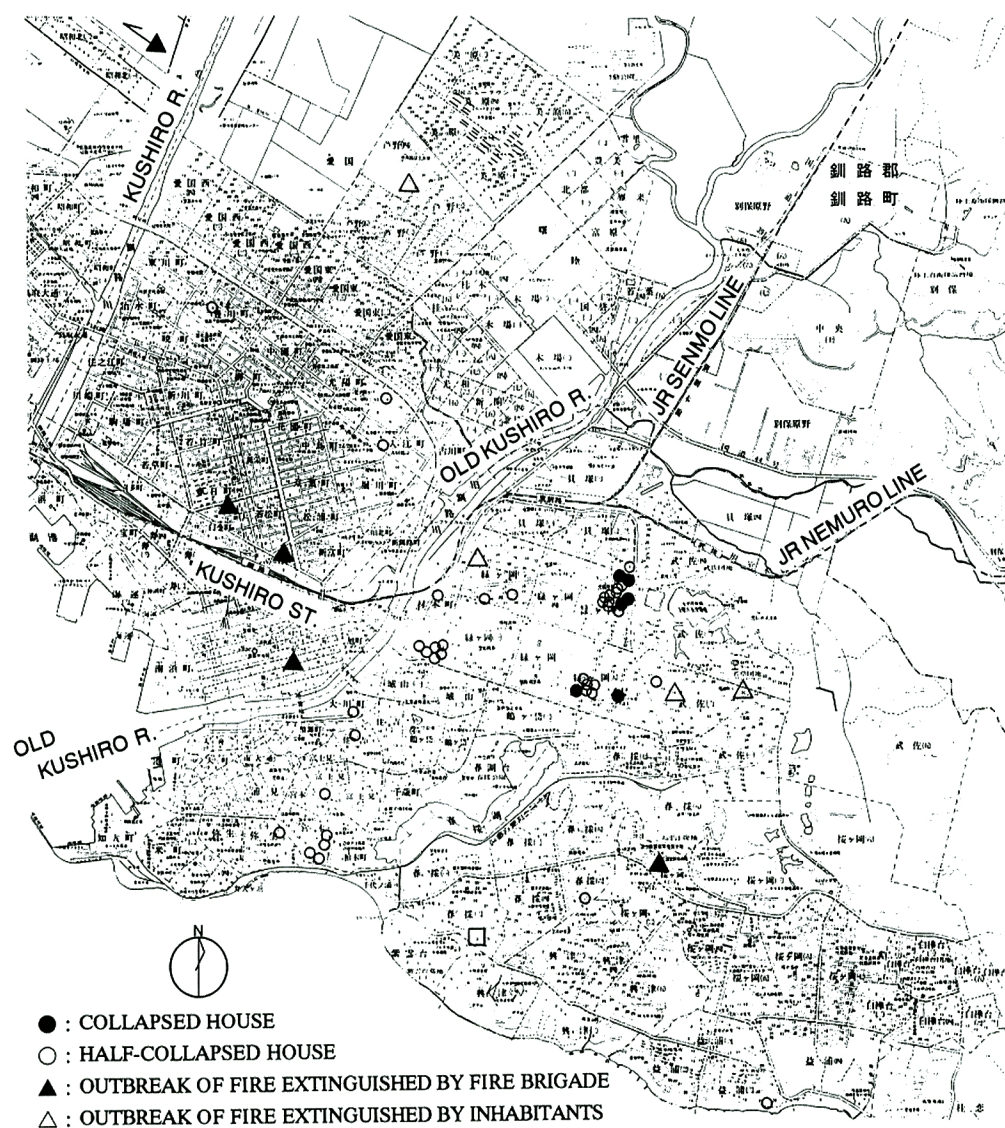
Fig. 2. Distribution of severe structural damage and outbreak of fire in Kushiro city (as of January 20, 1993).

**Fig. 2** には、釧路市災害対策本部より得られた資料（1993年1月20日現在）をもとに、釧路市内における全壊・半壊住宅および火災発生場所を示した。全壊住家は緑ヶ岡5丁目・6丁目の崖崩れによる6棟のみ

である。半壊住家は39棟で、主に崖崩れの発生した緑ヶ岡やその周辺に多く分布しており、その他の地区では、旧釧路川以東のいくつかの地域で被害が散見される以外はほとんど見られない。また、火災の発生は合わせて9件で、その発生地点は構造被害の分布とはあまり関係なく市内に分布している。そのうち、実際に消防車が出動して消火したのは5件で、その他は住民によって消し止められた<sup>9)</sup>。また、炎上した5件の全てが住民が不在の場合であった。これからも住民による初期消火が重要であることが明らかである。出火原因について見ると、ストーブの転倒やストーブに家具・衣類などが落下し出火するなど、ストーブを原因とするものが6件あった。夕食時は過ぎていたためコンロなどからの出火がなかったことは幸いであった。ストーブには地震に対する消火装置を備えた物もあったが、釧路は厳寒地であるためストーブはどの家庭でも大型であり、そのため消火装置が作動してから実際に消火されるまでに時間がかかり、その間に可燃物に着火したものと考えられる。また、釧路市には高品質の石炭を産出する太平洋炭坑があり石炭が安価に供給されるため、まだかなりの旧式の石炭ストーブが使われている。釧路地震による負傷者の症状では、火傷がかなりの割合を占めており他の地震の被害とは異なった傾向を示しているが、この原因の多くは上記の石炭ストーブが倒れるのを防ぐためにストーブを支えていたことによるものと言われている。

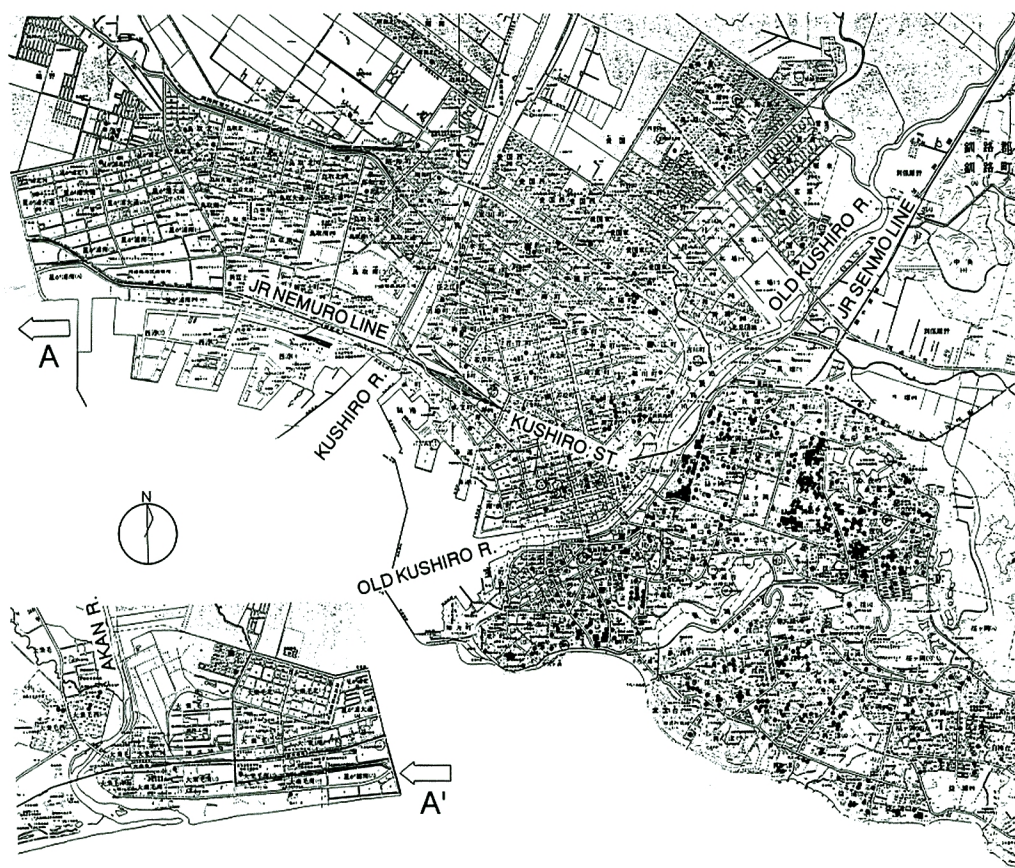
Fig. 3. Distribution of damaged houses in Kushiro city. (as of January 20, 1993)

**Fig. 3** には一部壊の住家の分布を **Fig. 2** と同様に資料をもとに黒丸で示した。一部壊の建物をみると、その分布は旧釧路川以東の洪積台地上の地域にかなりの数が集まっており、特に、緑ヶ岡、武佐、材木町など台地の頂部もしくは縁端部で多く被害が発生していることが読み取れる。一方、旧釧路川以西の沖積層上の地域では、被害は非常に少なく、特に釧路川以西の鳥取・大楽毛地区ではほとんど被害は報告されていない。各地区で世帯数・住宅数のばらつきがあるので、ここでは各町ごと（面積の広い緑ヶ岡・武佐地区については各丁目ごと）に、一部壊以上の建物棟数を各地区の住宅戸数で割った被害率を求め、**Fig. 4** に示し

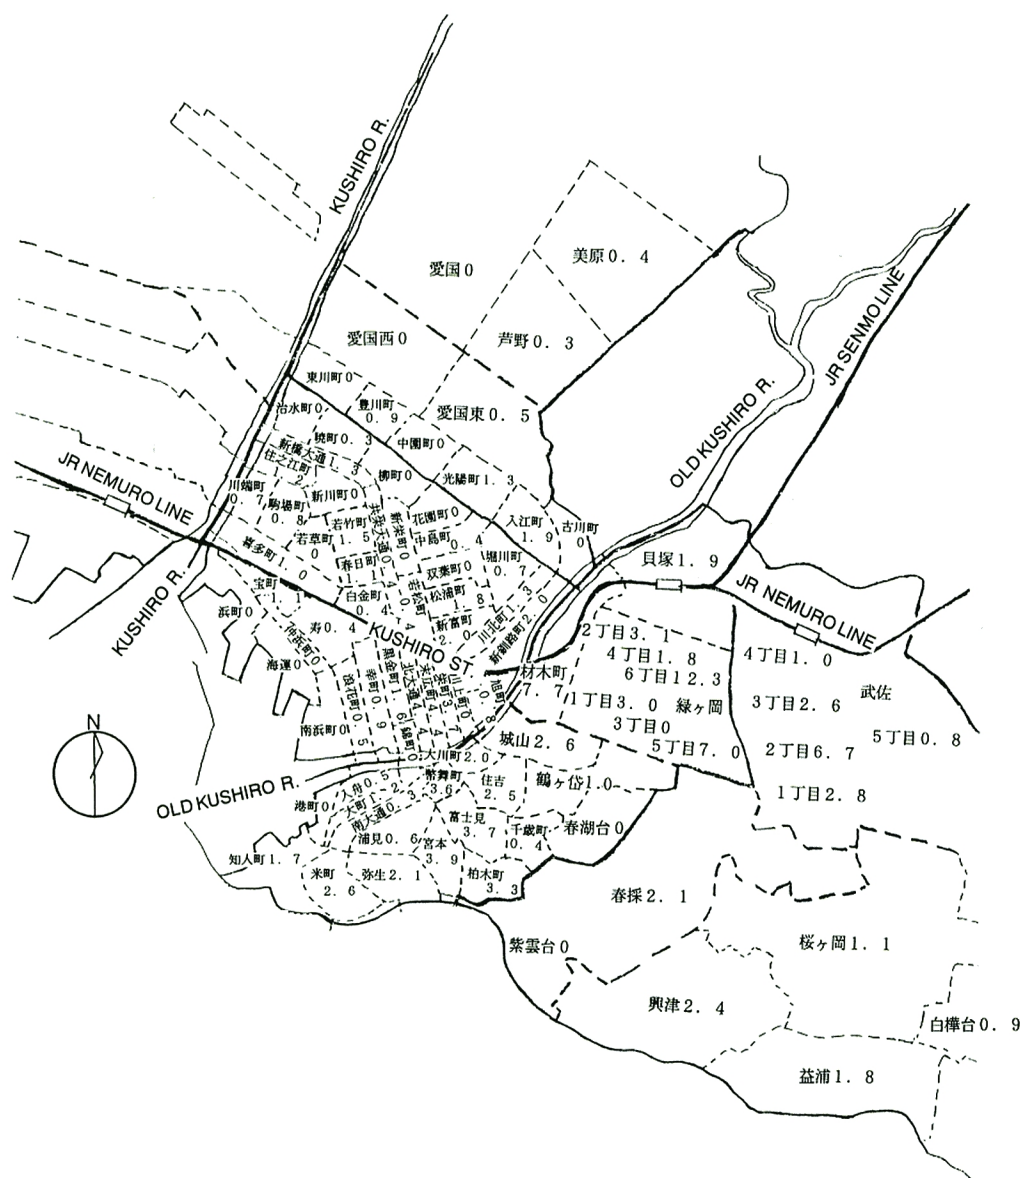
た。各地区の住宅戸数は平成2年度の国勢調査の結果（各地区の人口、住宅の種別毎の構成比など）を用いて推定した。これによると、緑ヶ岡6丁目では12.3%と最も高く、次いで同5丁目、武佐2丁目、材木町等で6%以上の値を示している。しかしながら、宮城県沖地震では一部壊以上の被害率の最大値は約70%にまで達しているのに比べると、地震動の強さの割には被害はかなり少なかったものと考えられる。その他の旧釧路川以東の地区では、台地上の地区で2～3%の値を示しているが、春採湖周辺や桜ヶ岡などの比較的低い地区では小さな値となっている。旧釧路川以西の地域では、釧路駅南の橋北地区や駅のすぐ北の川沿いの地域でやや高い値を示した以外は1%以下の値であった。この様に、住家の構造的な被害は概して旧釧路川以東の洪積台地で発生していることがわかる。

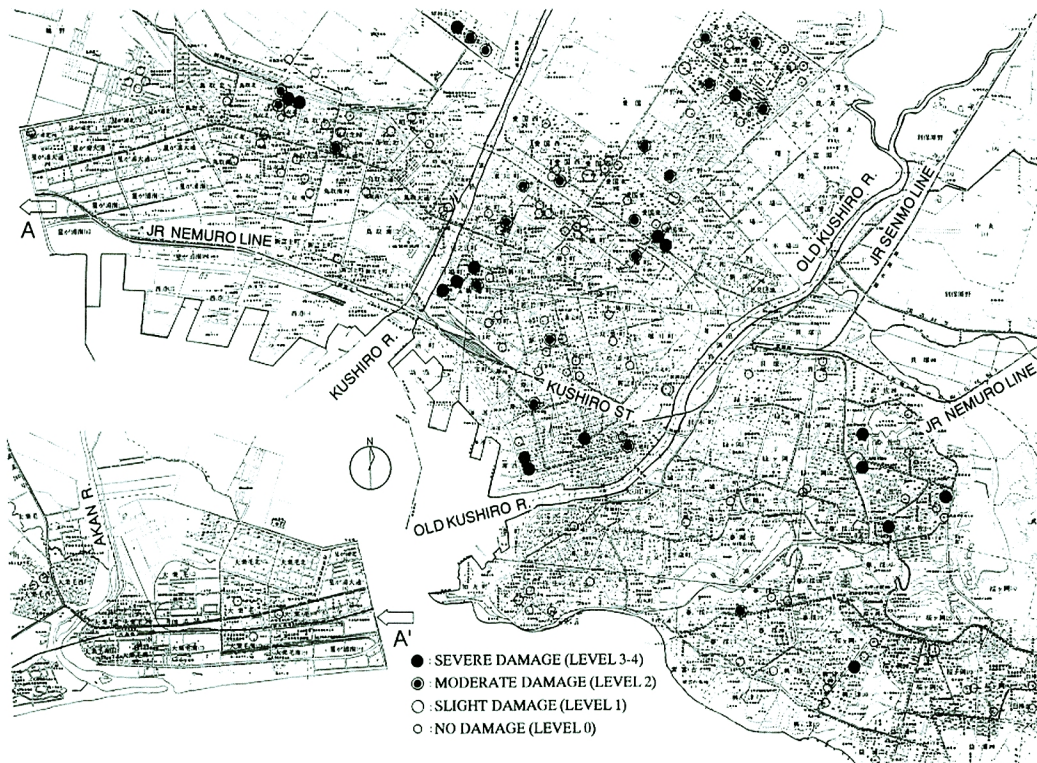
Fig. 5. Distribution of indoor damage (overturning of furnitures) by questionnaire.

これらの結果をもとに Fig. 5 には家具の転倒に関して、Fig. 6 には室内の散乱状況に関して、それぞれ被害の分布を示した。家具の転倒については被害の傾向は明確には分らないが、ランク2以上の大きな被害はいくつかの地域で局所的に発生しているのが見て取れる。その多くは湿原や河川の縁の特に地盤が軟弱であろうと考えられる場所で発生しているように読み取れる。また、美原や橋北地区においてもいくつかの重い被害が発生しているが、これらの地域は多層建ての住宅が多数存在するので、あるいは自宅が多層建物の上階に位置し、その結果応答が増幅された可能性も考えられる。一方、橋南や春採地区の南部、鉄北地区、一部を除く鳥取地区および大楽毛地区では家具の転倒はほとんど発生していない。室内の散乱については、被害は家具の転倒よりは全市域に広がっており、ほとんどの地域ではランク2程度の散乱は発生している。この分布と家具の転倒の分布と比較すると、散乱が卓越して発生する地域、家具の転倒が卓越する地域、同程度に発生する地域がそれぞれ存在することが読み取れる。最後に家具の散乱、家具の移動、室内散乱のそ

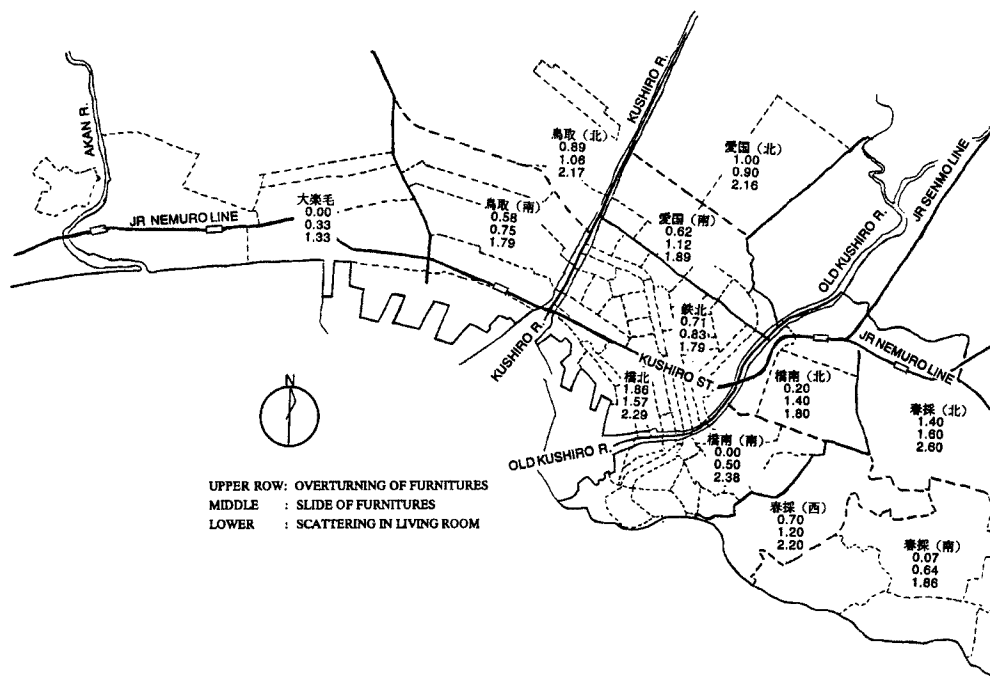
Fig. 7. Average level of indoor damage at each district of Kushiro city.

それぞれの評点を各地区で平均して Fig. 7 に示した。室内の散乱は春採 (北・西)・橋南 (南)・橋北で平均 2 以上の大きな値を示した。しかし、春採北・橋北では家具の転倒も 1 以上であったのに対し、橋南 (北・南) では転倒はほとんど見られなかった。この様に、釧路川以東の地区ではそれぞれの被害状況は異なった複雑な傾向を示している。また、総体的には沖積地盤上の地区では西に行くほど被害が小さくなる傾向を示しているが、北部の湿原に近い愛国 (北) や鳥取 (北) では比較的大きな室内被害が生じている。

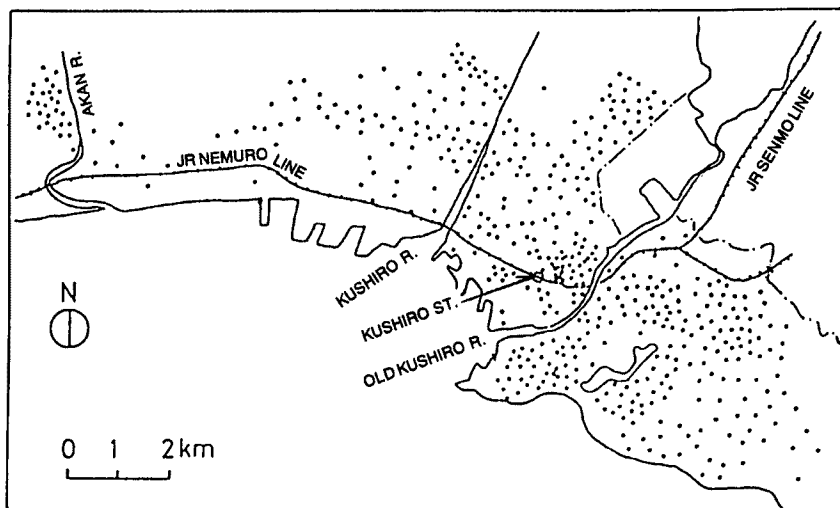
Fig. 8. Distribution of injured people in Kushiro city.<sup>11)</sup>

Fig. 8 には、村上・坂井ら<sup>11)</sup> によってまとめられた、釧路市内における負傷者の分布を示す。負傷者は市内全域に亘って広く分布しているが、地域的にはかなり分布密度が異なっていることが見て取れる。そこ

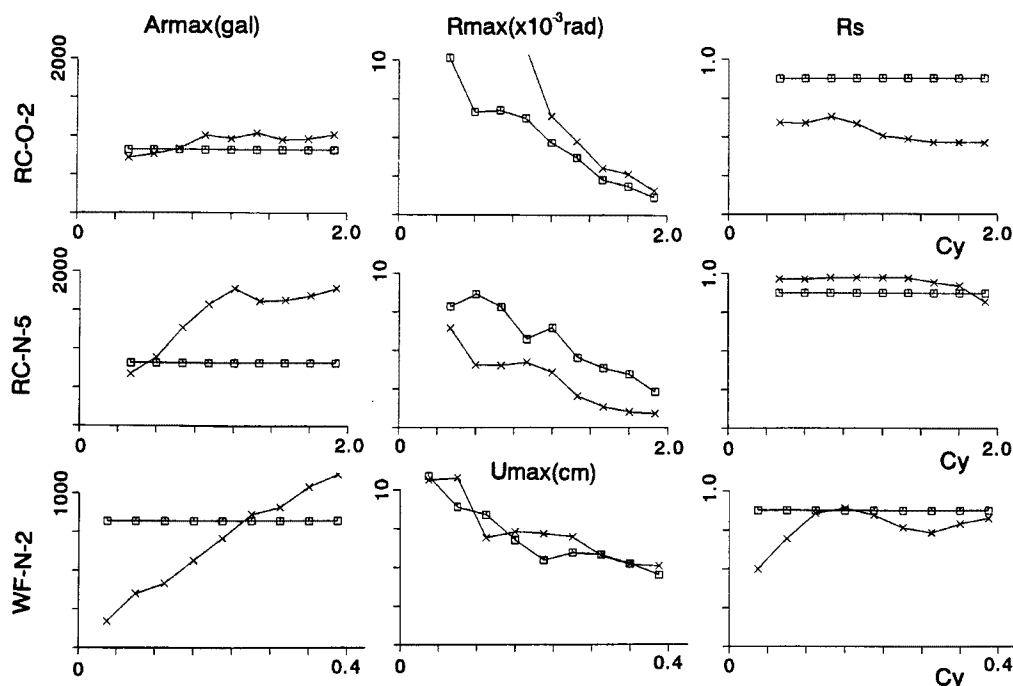
Fig. 10. Estimated responses and damages of houses using of earthquake motion observed by Kushiro meteorological observatory. (□: damage of first floor, ×: damage of top floor)

最初に、入力として釧路気象台87型強震計で記録された波形のうちNS成分を用い、構造物の応答推定手法を用いて枠組壁工法による2階建て木造住宅、旧設計基準によるRC造2階建ておよび新基準によるRC造5階建て建物について、各フロアの応答加速度、応答層間変位（変形角）、家具の転倒率を求め、これをもとに室内の散乱率を算出し、**Fig. 10** に示した。図の横軸は構造物のせん断耐力を示すパラメータ  $C_y$  で、標準設計のレベルは木造の場合で0.2、RC造の場合で1.0となる。図中口は1階（床）の、×は最上階（床）の応答もしくは被害を示している。ここで、家具の転倒率は各フロアの加速度応答、速度応答の最大値から既往の実験結果等をもとに算出し、散乱率は室内の家具の転倒による閉塞面積と家具などからの落下物の飛散面積の集合和を可住面積で割ったものとして求めた。 $C_y$  が大きくなるにつれ最上階床の加速度は大きく

なり、層間変位は1階、最上階共に小さくなる傾向を示す。しかしながら、 $C_y$  が基準値以下になると変位は半壊の目安である  $5 \times 10^3$  rad あるいは 5 cm を越えるようになり、実際の被害の状況とは合わない結果となっている。また、室内散乱については、地動のレベルが極めて大きいため、1階床における散乱率は全ての場合に最大値（ほぼ1.0）を示している。最上階については2階建て RC 造ではやや低減されている。全体的に応答レベルは実際の被害状況よりはかなり大きくなる傾向を示しており、気象台の記録をそのまま用いることには問題があるように思われる。しかし、構造物が比較的に強い場合、応答変位すなわち構造的な被害は余り大きくならないのに対し、室内散乱は非常に激しいという実被害における傾向は同様に示している。

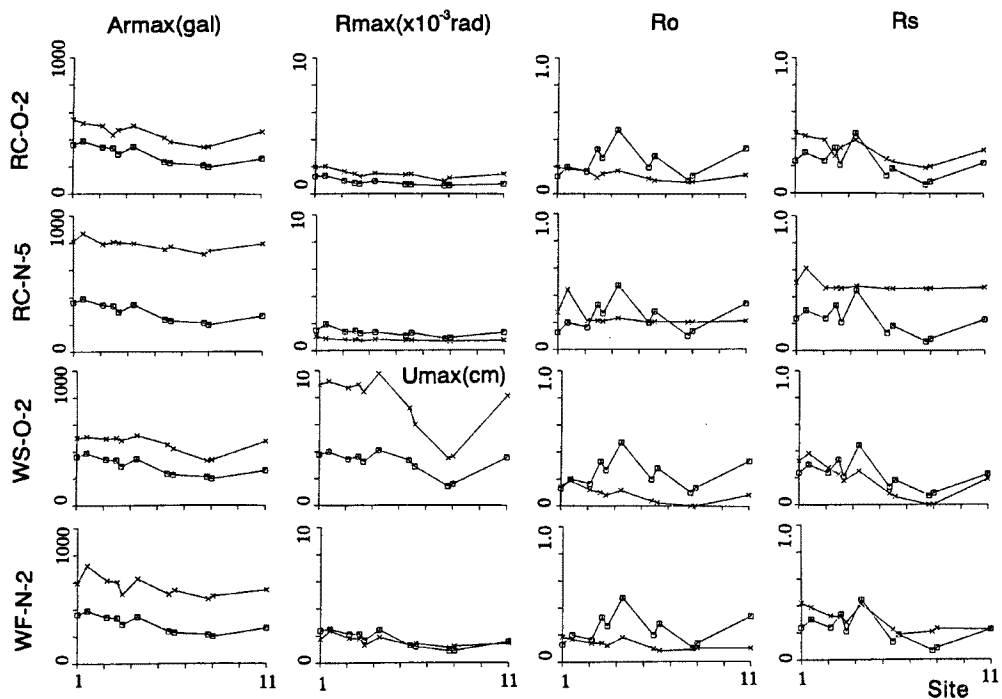
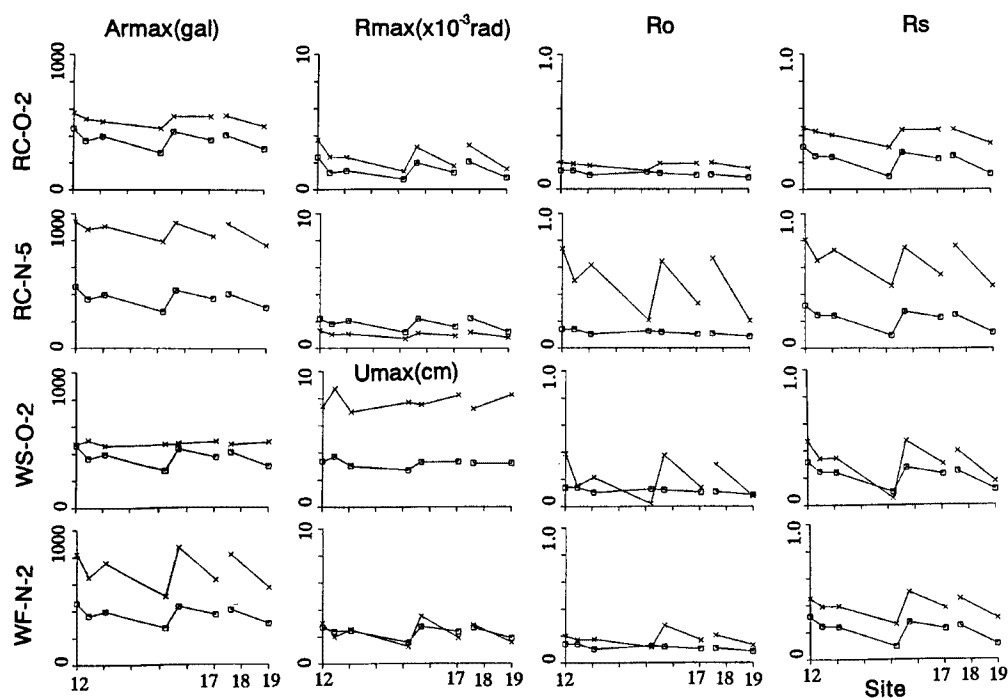
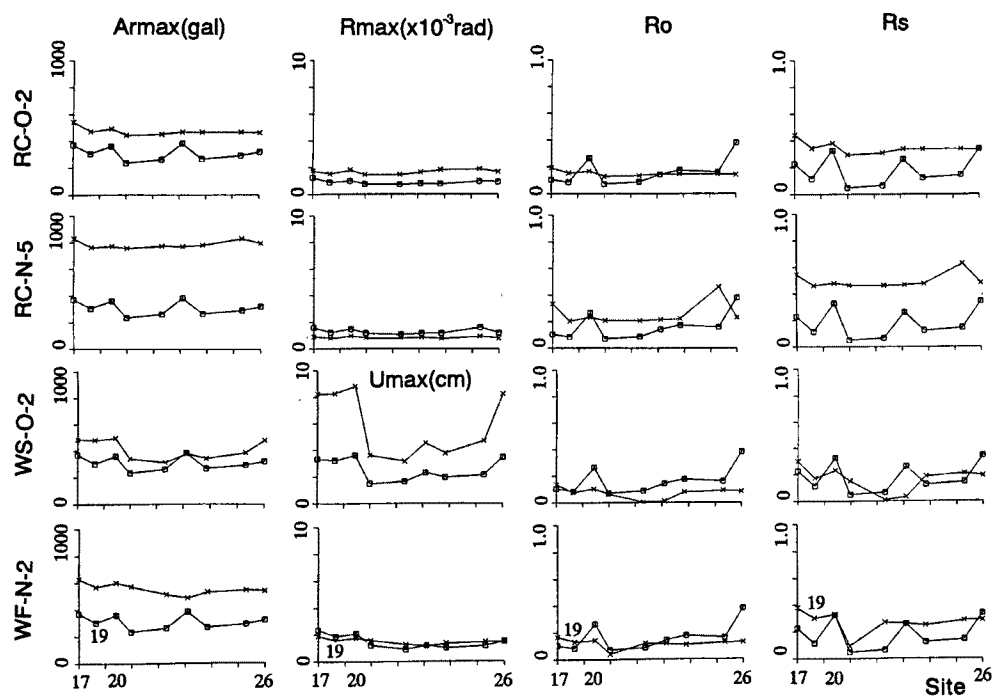
準による RC 造 5 階建ての 4 種の建物について、各階のフロアの最大応答加速度・層間変位（RC 造については層間変形角）を求めた。また、これらの応答量をもとに Fig. 10 と同様に、家具の転倒率や室内の散乱率を算出し Fig. 12～Fig. 14 に示した。構造物の強さ  $C_y$  は既往の壁量調査を参照して平均的な値を用いている。また、図中横軸は各地点の相対距離を表し、図中口は 1 階（床）の、×は最上階（床）の応答もしくは被害を示している。

最大応答加速度のうち口は地上の最大加速度を示しているが、橋南地区の南（地点 1, 2）では 400 gal 程度と気象台の記録に比べるとかなり小さな値となった。相対的には、橋北地区の各町（3～6）や武佐 2 丁目（16）、緑ヶ岡 5 丁目（18）、桜ヶ岡（12～14）で 400 gal を越える大きな値を示し、一方、北部の地域では 220～320 gal 程度であった。

変位応答については、一般的には在来工法による古い木造住宅以外の建物では、全ての地区において構造物の発生する応答量（例えば、RC 造では  $5 \times 10^{-3}$  rad、木造では 5 cm）には達していなかった。相対的には武佐 2 丁目（16）、緑ヶ岡 5 丁目（18）で応答量が大きくなっており、また、橋南、橋北地区（地点 1, 2, 5, 6）でもやや変位が大きくなる傾向を示し、Fig. 3 の被害分布とかなり一致した性状を示した。

家具の転倒率については、地点 4～6 で大きな値を示しており、Fig. 7 の橋北地区での被害の大きさとよく一致している。また、武佐についても実際の被害と同様に大きな値となっている。一方、桜ヶ岡（地点 13, 14）では実被害、推定共に比較的小さかった。桜ヶ岡や橋南地区においては、RC 造の 5 階建ての最上階では、他の建物とは異なり大きな推定値を示した。室内散乱についても、家具の転倒の場合とほぼ同様に、武佐や橋北地区では非常に大きな値を示し実際の被害と良い対応を示したが、他の地点でもある程度の被害は発生していた。しかし、いくつかの地区では推定値がやや大きな値になるなど、分布性状を十分に追えていない地区もあった。
