## 宮古島を来襲した台風0314号について

### -- その2 被害の特性 --

丸山 敬・河井宏允・奥田泰雄\*・林 泰一

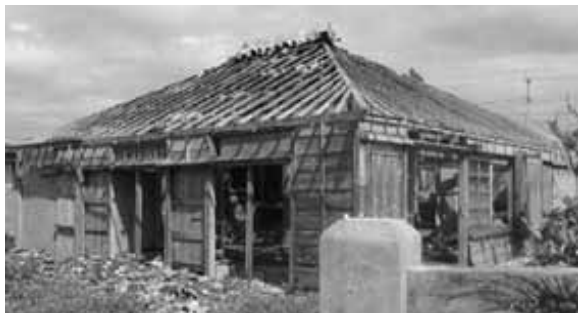
Photo 1 Completely destroyed wooden house

構造的には全壊住宅には木造（Photo 1）およびプレハブが多く、耐風性能の低いものが多かった。ただし、RC造でも屋根が吹き飛ばされ、内部の被害が大きくなった（Photo 2）ために全・半壊に分類されたものが幾つかあった。南西諸島の建物は歴史的に強風被害をよく受けることから、近年に建てられた建物はほとんどがRC造であり、耐風性能が高いが、開口部の破損（Photo 3）により内部の被害（Photo 4）が大きくなったものが多い。とくに、RC造でもデザイン上開口部に雨戸等、飛来物からの防備のな

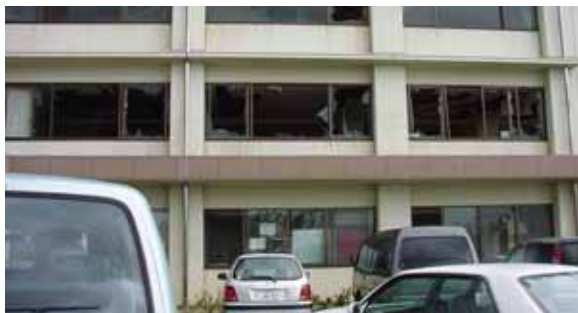
Photo 3 Damage of openings  
(courtesy Okinawa Prefecture )

前項で示したような飛散物による被害のなかでも、Photo 3, 4 に示したような開口部のガラスの破壊による建物内部の被害が数多く見られた。これを防ぐためにはPhoto 32, 33 に示すように、雨戸、ルーバー等を取り付けることが有効である。

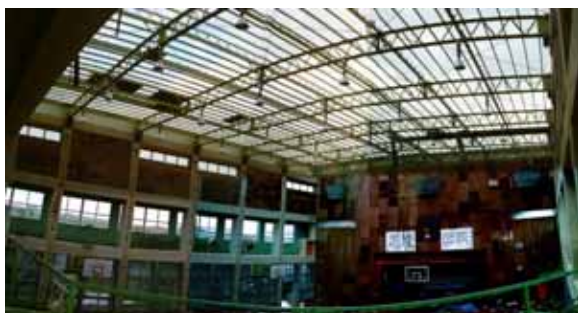
Photo 5 Damage of gymnasium  
(courtesy Okinawa Prefecture branch office )

い建物や、網入りガラスや強化ガラス等の使用の少ない住宅では、ガラスが割れる被害と、ガラス片によって怪我をする2次被害が多く発生した。体育館（Photo 5）、公民館等の公共建物や、工場（Photo 6）、倉庫等については屋根葺き材の飛散が多数見られた。また、Photo 7に示すように、コンクリート製の屋根に置かれた装飾用の瓦葺き屋根の被害が、公園の休息施設、空港ビル、役場ビル、体育館等の公共施設

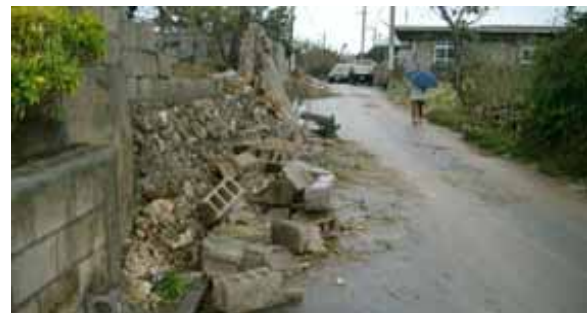
Photo 12 Fall down of concrete block wall  
(courtesy Miyakojima local weather station)

建物以外の被害としては、ガソリンスタンドの屋根の破損（Photo 8）、広告塔の傾斜（Photo 9）、道路標識の折損（Photo 10）、屋上の給水タンクの落下（Photo 11）、ブロック塀の倒壊（Photo 12）等が見られた。これらは全て強風による被害と

考えられるが，ブロック塀の倒壊に関しては，付近の樹木の転倒による２次的な被害と見られるものもあった。その他，海沿いにある展望台の被害（Photo 13）も見られたが，構造および破壊の仕方から風による破損というよりも，波によるものと考えられる。

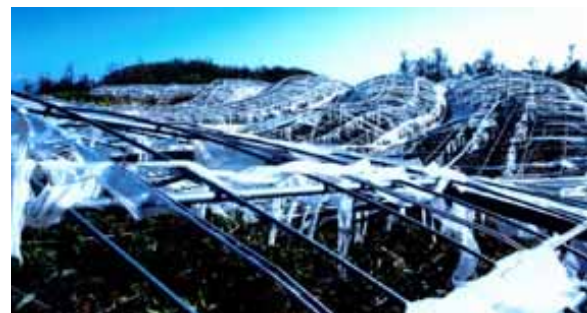
Photo 14 Damage of vinyl houses  
(courtesy Nougyousevenjo Miyakosijo)

農業施設に関しては，ビニールハウス（Photo 14），サトウキビ畑（Photo 15）の被害等が見られた。サトウキビ畑に関しては，風雨による折損だけでなく，冠水による被害も見られた。その他，樹木の被害も海沿いの防風林や道路沿いの街路樹（Photo 16）に多

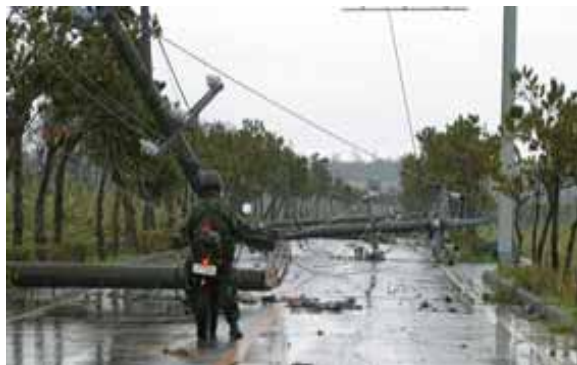
Photo 24 Broken electric poles blocked traffic (courtesy Okinawa Prefecture branch office)

に示すように、主に住宅密集地域を離れ、開けた場所の道路沿いに多く分布していることがわかる。とくに、道路沿いの電柱の倒壊に関してはPhoto 24に示すように通行の妨げとなり、直後の避難、救援、復旧活動が阻害された。電話線用の電柱に関しては詳しい資料が得られていないが、奥田ら（2003）によると、NTT関係で1031本の被害が報告されている。ただし、電話線用の電柱の本数には電力との共用電柱が重複して数えられている部分がある。なお、電話回線の総数は約24,000回線、電話線用の電柱は総数約12,000本（沖縄電力との共用約2,000本含む）、電柱は総数約21,000本であった。

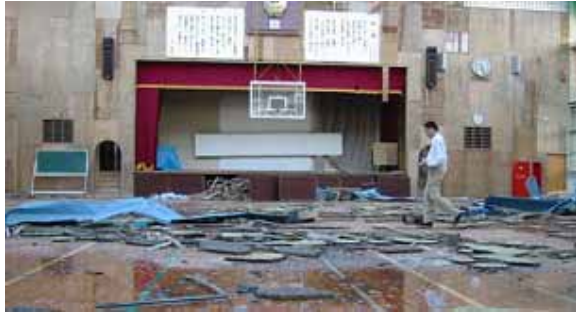
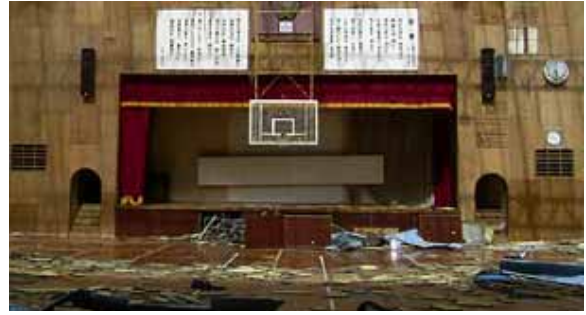
Photo 25 Comparison of internal damage of gymnasium

風力発電施設に関してはブレード等の飛散物、道路上の障害部分等は撤去されたものの、塔体やナセル等はほぼそのまま保存されていた。住宅については、引き続き居住しているものに関して、ガラス窓等の開口部は見た限り修復されており、板やビニールシート等の応急処置のまま放置されているものは見受けられなかった。一方、全壊と見なされるような被害の大きいもの、また実際に人が住んでいない家屋に関しては撤去、あるいは放置されていた。公共建物や、工場、倉庫等は台風来襲当時屋根材の飛散が多数見られた。そのうち公民館や体育館について屋根の剥離等により使用不可能となっているものは、ガラスや屋根板等危険なものは撤去しているが、被害補償を受けるための調査を受け、その被害額が確定するまで被害状況を保存しているものがあつた。そのため、Photo 25 に示すように被害直後の状況を

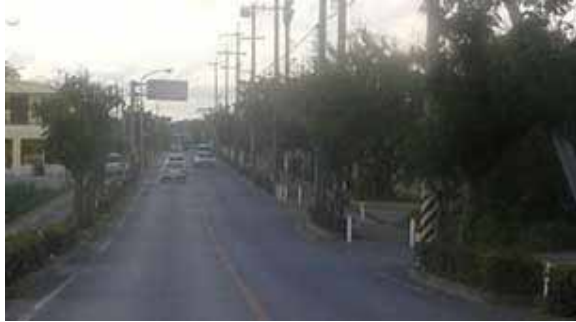
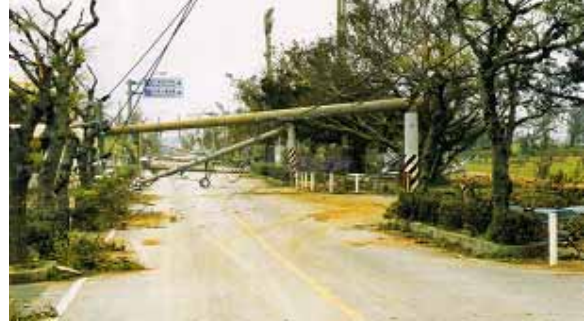
Photo 26 Comparison of electric poles' damage along the road in Gusukube town

電話は 9 月 28 日までに、電気は 9 月 23 日までに全て復旧しており、被害を受けた電柱（電話用の電柱も含む）も Photo 26 に示すように撤去、または復旧していた。広告、標識、樹木等は通行、生活のじゃまになるような場所にあるものは全て撤去・復旧されていた。それ以外のものに関しては一部放置されているものがあつた。サトウキビ畑の被害に関しては特別な処置は行っていないところが多く、Photo

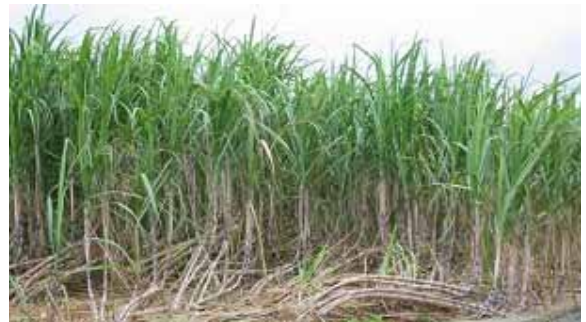
Photo 27 Sugarcane field on November 7

27に示すように風で倒された部分は再び立ち上がって生育し、途中で曲がっている部分が被害の痕跡をとどめていた。

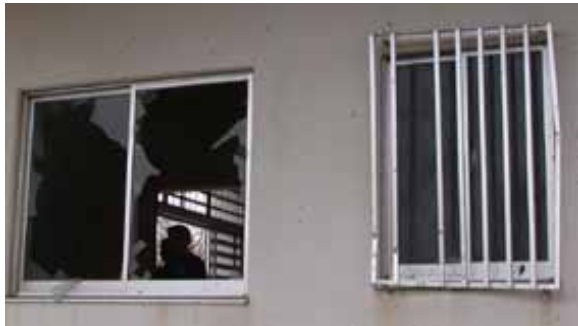
Photo 33 Windows with and without louver  
( courtesy Miyako educational office )

The window without louver was broken but was not damaged with louver.
