# 台風12号災害調査

災害: 9月1日～4日  
(平成23年 9月10～11日)

京都大学 防災研究所 安田成夫

気象・水文予測情報の実践的活用に関する研究会  
2011. 11. 02.

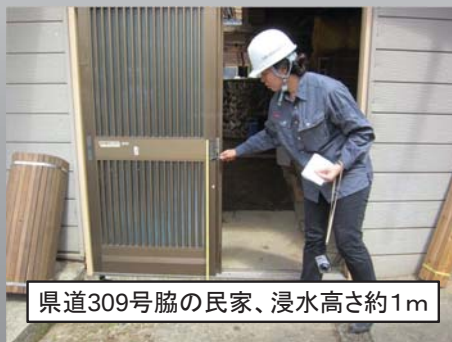
県道309号脇の民家、浸水高さ約1m

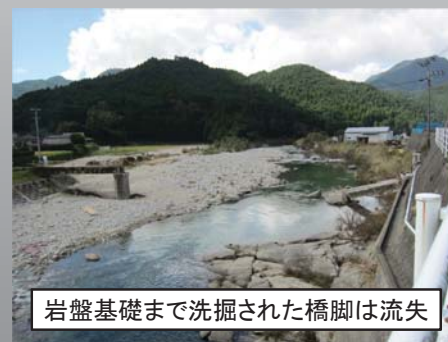
岩盤基礎まで洗掘された橋脚は流失

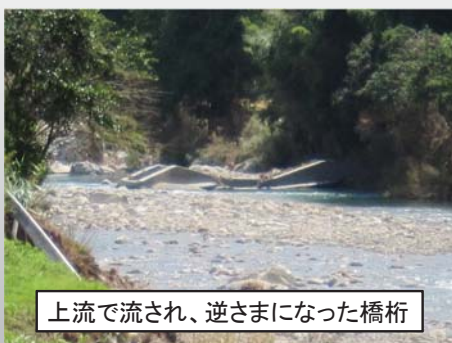
上流で流され、逆さまになった橋桁

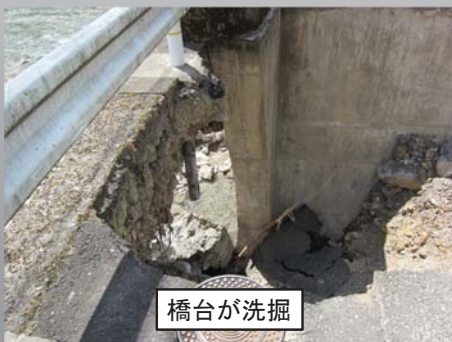
橋台が洗掘

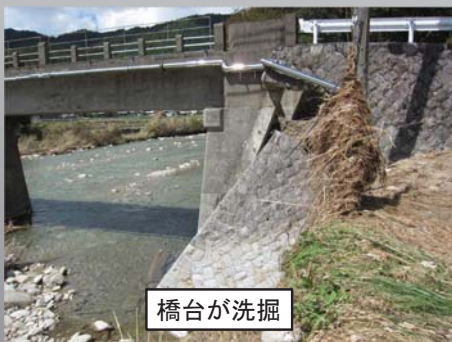
橋台が洗掘

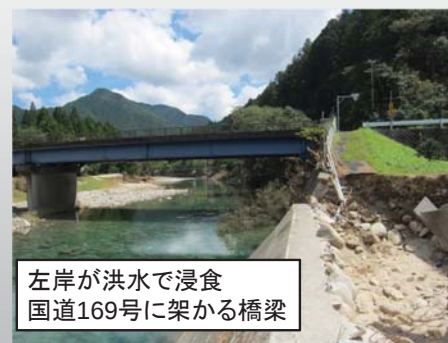
左岸が洪水で浸食  
国道169号に架かる橋梁

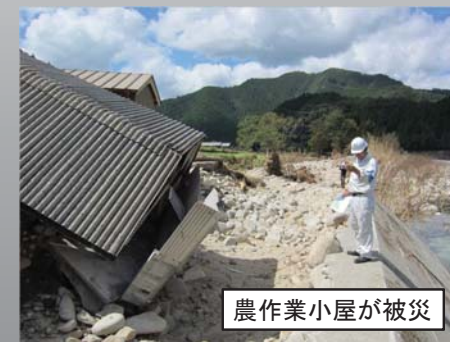
農作業小屋が被災

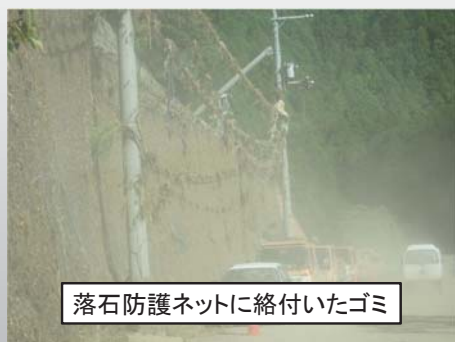
落石防護ネットに絡付いたゴミ

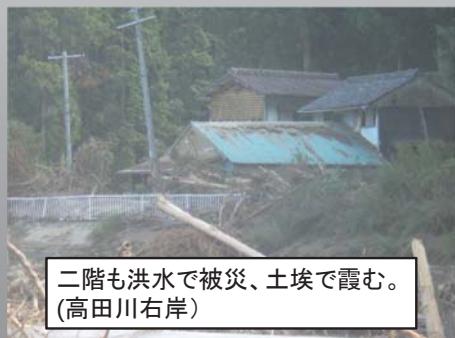
二階も洪水で被災、土埃で霞む。(高田川右岸)

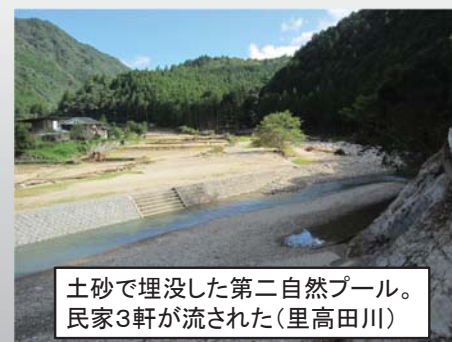
土砂で埋没した第二自然プール。民家3軒が流された(里高田川)

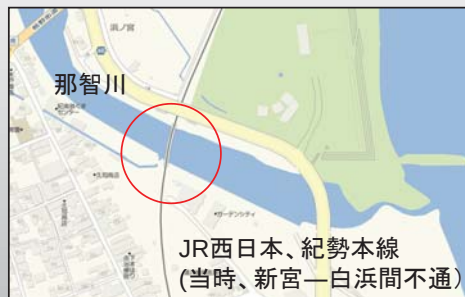
流されたJR紀勢本線鉄橋

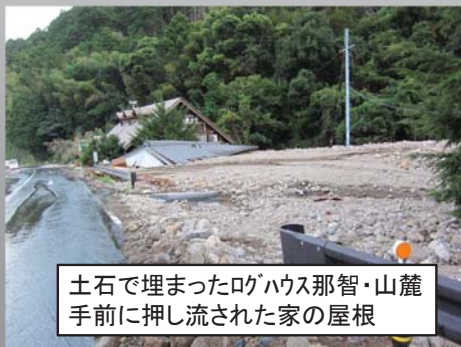
土石で埋まったログハウス那智・山麓  
手前に押し流された家の屋根

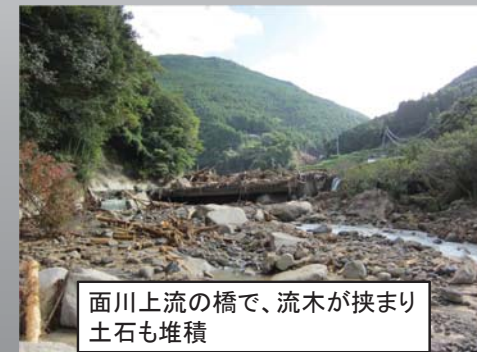
面川上流の橋で、流木が挟まり  
土石も堆積

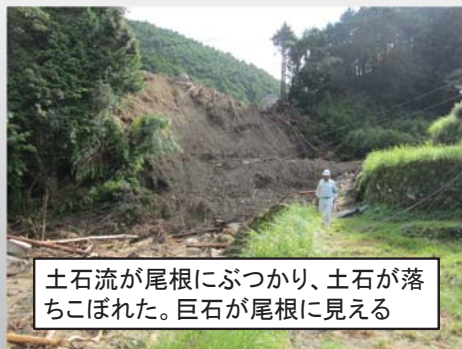
土石流が尾根にぶつかり、土石が落ちこぼれた。巨石が尾根に見える

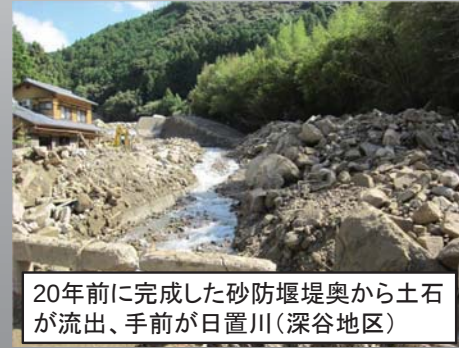
20年前に完成した砂防堰堤奥から土石が流出、手前が日置川(深谷地区)

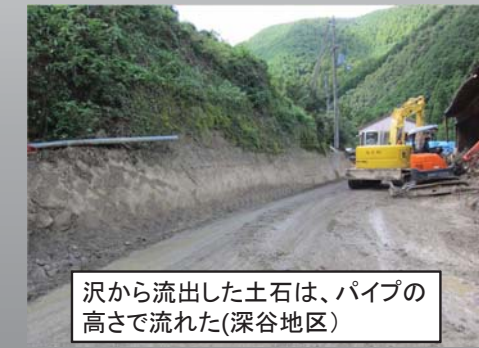
沢から流出した土石は、パイプの  
高さで流れた(深谷地区)

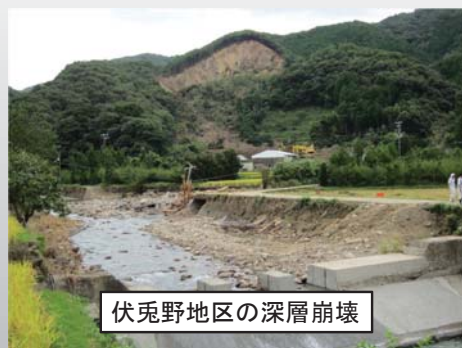
伏兎野地区の深層崩壊

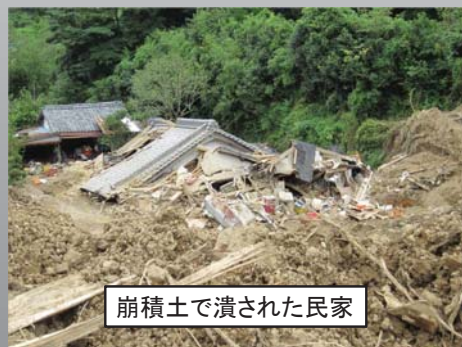
崩積土で潰された民家
