## 7. 改良地盤における宅盤の膨張事例

## 【報告】改良地盤における膨張事例①

## 【報告】改良地盤における膨張事例②

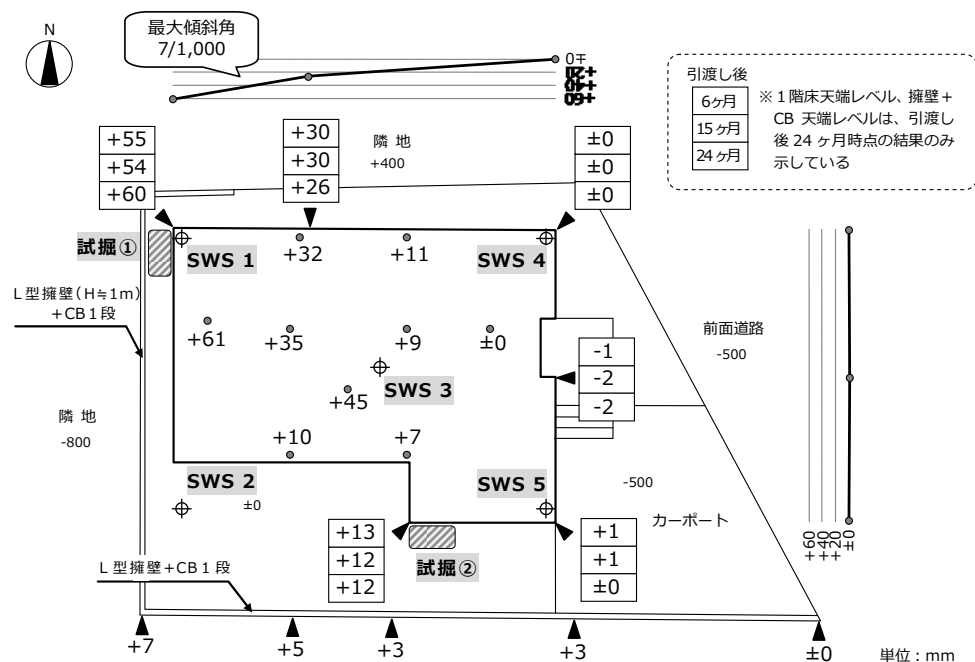
図 1 水準測量結果と建物レベル推移

水田として利用されていた敷地に約 1m（表層約 30cm の鋤きとり分を含む）の盛土を行ない、造成後まもなく 2 階建て戸建住宅が建築された。建物の基礎仕様は布基礎で、地盤補強として厚さ 90cm の表層地盤改良が採用されていた。引渡しから約半年後、建物に傾斜が発生しているとの申し出があり建物レベルを測定したところ、最大相対不陸量 55mm、最大傾斜角 7/1,000 が確認された。その後、継続的に建物レベルを測定した結果、引渡し後 24 ヶ月時点（初回調査から 18 カ月後）で不陸量が最大 8mm 増加していた（図 1 参照）。一方、不陸量が小さかった建物東側では大きな動きは見られなかった。

1 階床天端レベルも、引渡し後 24 ヶ月時点で最大相対不陸量 61mm となり、初回調査から 23mm 増加しており、建物レベルと同様の傾向が確認された。

一方、擁壁+CB 天端レベルは、南側で 7mm、北側で 13mm の相対不陸量であり、不陸の進行は確認されなかった。確認された不陸は施工誤差によるものと考えられる。

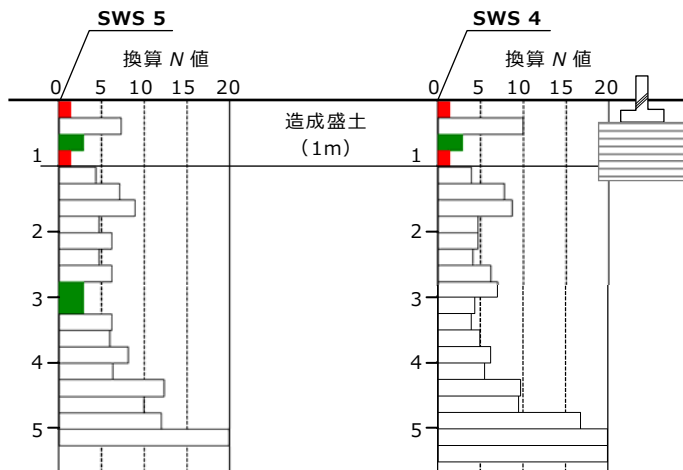
図2 SWS試験結果

造成後に実施されたスウェーデン式サウンディング試験（以下、SWS 試験とする）の結果（No.4,5）は図 2 のとおりであった。

- ・ 表層から GL-1m 付近までは造成盛土であるが、自沈層が多数存在していることから盛土内に空隙を多く含んでいるものと考えられる。
- ・ GL-1m 以深は自沈層が見られるが部分的であり、比較的良好なデータが確認されていることから概ね安定した地盤であると考えられる。

以上より、造成盛土が十分に締まっておらず、体積収縮による沈下が懸念される状況であったため、造成盛土への対策として基礎下（GL-0.3m）から厚さ 90cm（GL-1.2m まで）の表層地盤改良が採用されていた。周辺の工作物に沈下が発生していないことから、（沈下対策として）基礎仕様に問題はなかったと考えられる。しかし、実際には建物に不陸が生じ、継続的に不陸量が増加している。

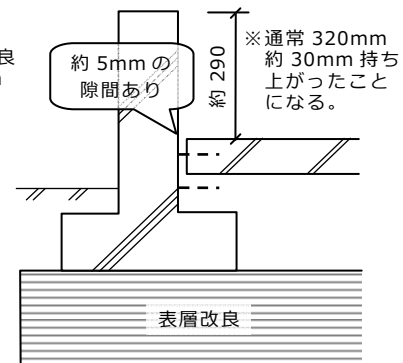
図3 基礎と土間コンの取り合い

図3に示すように、床下の土間コンクリートが持ち上げられたような状況であったことから、地盤が沈下したのではなく、持ち上がったものと考えられる。不陸量が多い（相対的に高い）範囲において変状が集中して発生していること、相対不陸量の基準点とした箇所とベンチマークとの高さ関係に変化がなかったこともその裏付けとなる。

不陸量が少ない箇所（試掘②）と大きい箇所（試掘①）の2箇所において実施した試掘調査によれば、両位置ともに改良体天端は硬質であり、フェノールフタレイン溶液によるアルカリ反応も確認された。しかし、不陸量が多い箇所（試掘①）では、改良体天端がかなり白っぽく、セメント系固化材（以下、固化材とする）そのものであるような状況であった。一方、不陸量が少ない箇所（試掘②）では、そのような傾向は見られなかった。固化材には、強度を発現するために膨張を促す材料が含まれており、過剰な固化材の添加や現地土との混合攪拌が十分でなかった場合（固化材の塊が存在する場合）などに通常以上に膨張してしまうことがある。

本件では試掘調査から不陸量が多い箇所（試掘①）で固化材の塊が確認されたこと、周辺工作物に沈下および持ち上がった形跡が見られないことなどから、建物に不陸を発生させた原因は、固化材の膨張である可能性が高いと考えられる。

膨張の原因である固化材をすべて取り除いたうえで、基礎下からジャッキアップにより建物の不陸矯正を行うことが望ましいが、不陸の進行が初期の進行具合に比べて緩やかになっていることなどを踏まえ、現時点で一旦矯正工事を行い、経過観察をすることとした。

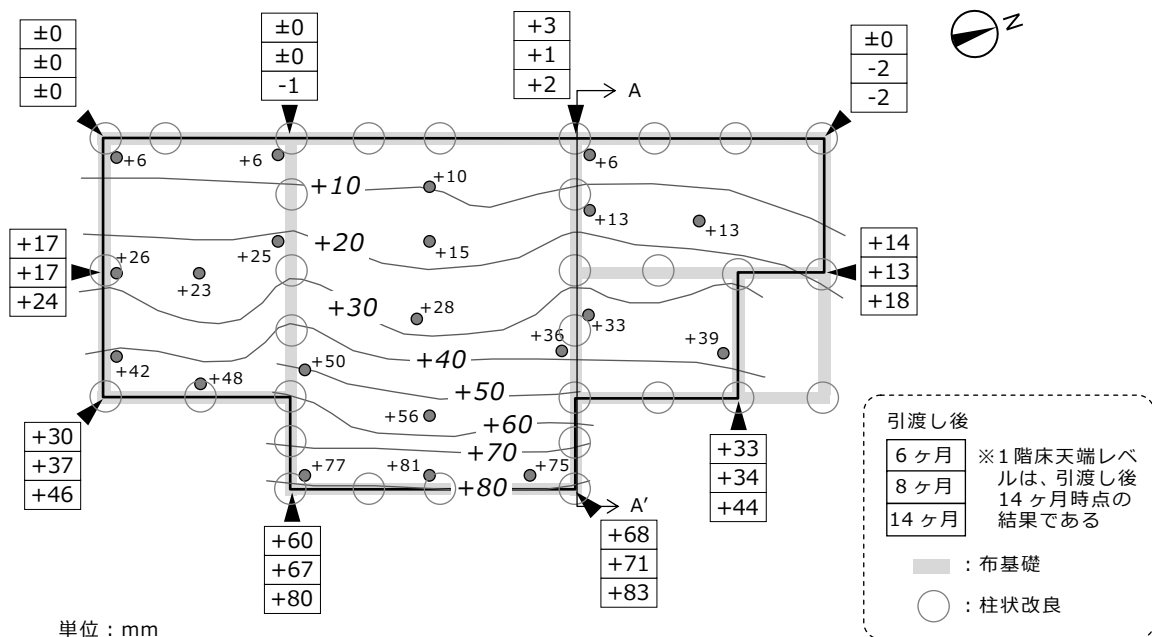
図1 水準測量結果と建物レベル推移

築 30 年の木造 2 階建ての戸建住宅を解体し、重量鉄骨造 3 階建ての戸建住宅が建築された。建物の基礎仕様は布基礎で、地盤補強として柱状改良 2m（φ 600mm）が採用されていた。引渡し直後から建物不陸を示す変状が現れていたため、ベンチマークから建物レベルを測定したところ、建物が持ち上がっている状況が確認された。以後、約 1 年 2 ヶ月経過する間に 3 回の水準測量を実施したが、不陸量が継続的に増加しており、最大不陸量は 83mm、最大傾斜角は約 15/1,000 であった。

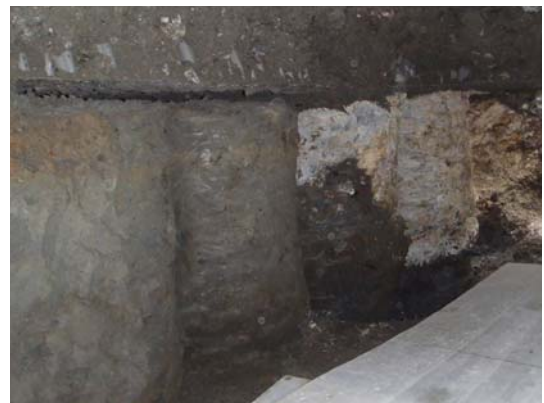
写真1 柱状改良体と二水石膏（奥）

試掘調査を実施したところ、写真 1 に示すように GL-0.3m 付近において白色で一部塊状の土の層が従前の建物配置において確認された。これは後に実施した X 線回析により二水石膏であることが確認された。

柱状改良を確認すると、二水石膏が存在する範囲で施工された柱状改良（No.1）の直径は

745mm、白色の土の下端付近では 800mm であった（写真 1 参照）。また、二水石膏が一部存在する柱状改良（No.2）の直径は 690mm であった。No.1,2 の柱状改良体と基礎との間には隙が見られなかったが、基礎と地盤との間には隙が発生していた（図 2 参照）。

膨張の原因と考えられる二水石膏と膨張した柱状改良の撤去が必要である。ただし、膨張が確認されたのは柱状改良のみで、二水石膏を含む地盤は膨張していなかったことから、膨張した柱状改良のみ撤去し、撤去部分をアンダーピニングに置き換えてジャッキダウンによる建物の不陸矯正を行うこととした。

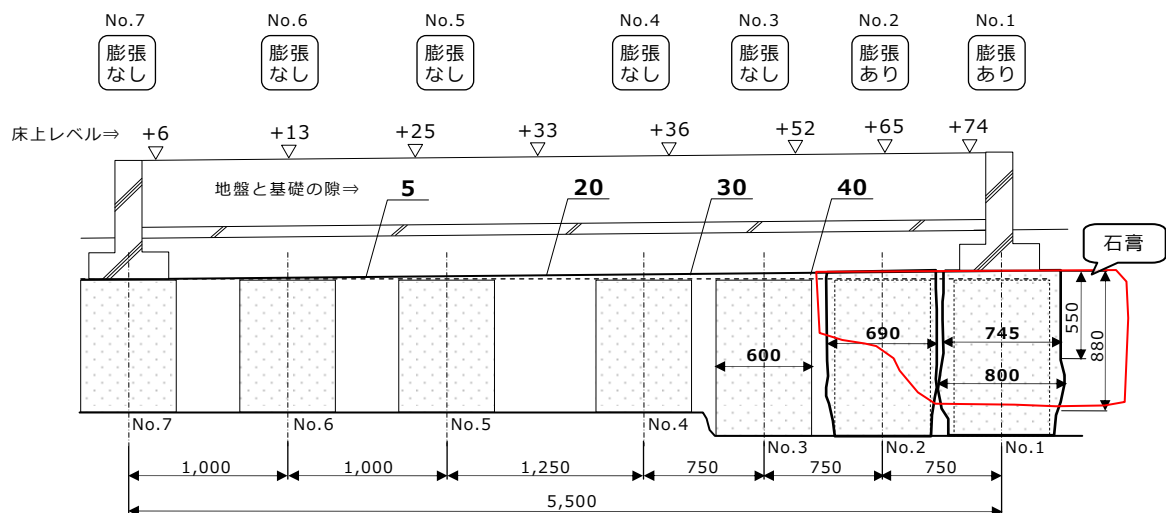
図2 A-A'断面図

一方、二水石膏が存在しない範囲で施工された柱状改良の直径は 600mm で計画どおりの寸法であり、この範囲では柱状改良および周辺地盤と基礎との間に隙が見られた。まとめると以下のとおりである。

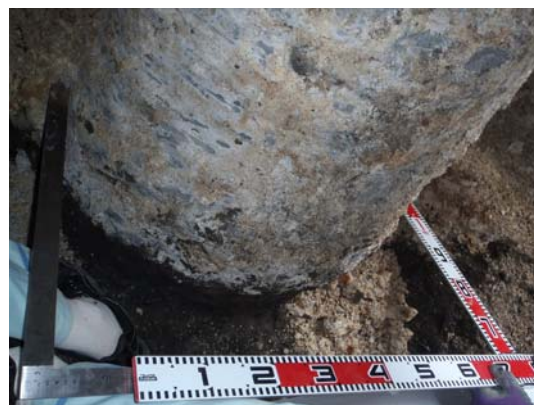
写真 2 膨張した柱状改良（No.1）

さらに、二水石膏を含む改良土に対して X 線回析を行うと、変状が発生していない改良土と比べてエトリンガイトが多く生成されていることが確認されたことから、建物に不陸を発生させた原因は、柱状改良の膨張によるものと考えられる。
