## 昭和 28 年有田川水害で発生した深層崩壊の 地質地形学的素因について

### Geological and Geomorphological Causes of Deep-seated Catastrophic Landslides in the 1953 Aridagawa Disaster

荒井紀之

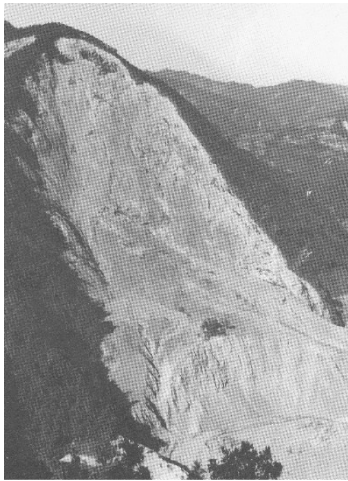
A: Kongouji landslide

| Landslide | Volume<br>( $\times 10^4 \text{m}^3$ ) | Date and time<br>of occurrence | Landslide<br>dam | Continuance of<br>landslide dam | Note |
|---|---|---|---|---|---|
| Kongouji | 520 | 1:00 am July 20 * | ○ | 65 days | - |

以上の観察結果より、崩壊面は複数の地質的不連続面からなるくさび破壊であったと推定される。地形的特徴として、崩壊は遷急線を跨ぐように発生した (Fig. 9)。また、崩壊発生前には斜面末端の一部が有田川の攻撃斜面に位置していた。藤田・諏訪 (2006) の記載にあるように、現在の有田川の河道は災害後に天然ダムの排水を行うために人為的に掘削されたもので、災害以前は現在の河道よりも北側を蛇行しながら流下していた。

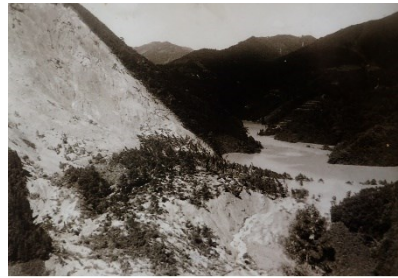
B: Landslide dam of Kongouji landslide

Fig. 1に、有田川水害で発生した大規模崩壊の発災直後の写真を示す。Aの金剛寺の崩壊写真は、Bの天然ダムが流出後に撮影された。Table 1に、主な大規

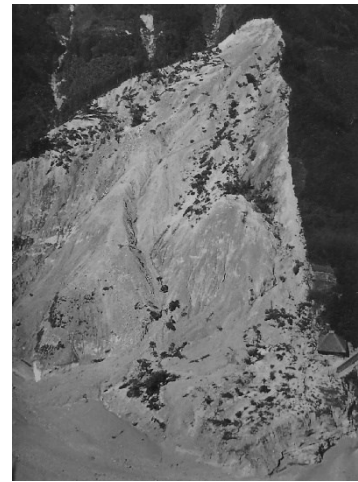
C: Kitadera landslide

| Landslide | Volume<br>( $\times 10^4 \text{m}^3$ ) | Date and time<br>of occurrence | Landslide<br>dam | Continuance of<br>landslide dam | Note |
|---|---|---|---|---|---|
| Kitadera | 52 | 11:15 July 18 | ○ | A few minutes | 96 deaths |

崩壊斜面は、遷急線が斜面を横断している (Fig. 9)。また、崩壊斜面西側下部は有田川の攻撃斜面に位置していた。

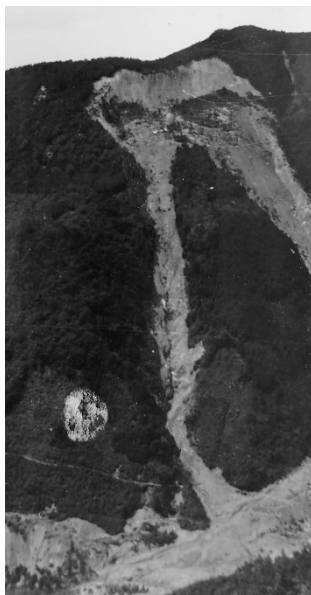
D: Arinaka B landslide

| Landslide | Volume<br>( $\times 10^4 \text{m}^3$ ) | Date and time<br>of occurrence | Landslide<br>dam | Continuance of<br>landslide dam | Note |
|---|---|---|---|---|---|
| Arinaka_B | 64 | - | - | - | - |

この付近では3箇所の大規模崩壊が発生した。この内の2箇所は南東傾斜の梁瀬断層沿いに位置していた。他の1箇所は、湯川コンプレックス中の砂岩優勢な破断層中で発生した。前者の内1箇所は梁瀬断層沿いに主に湯川コンプレックスの砂岩が崩壊したもので (Fig. 12中のA)、他の1箇所は、尾根付近に分布する花園コンプレックスの強風化した泥岩が崩壊し

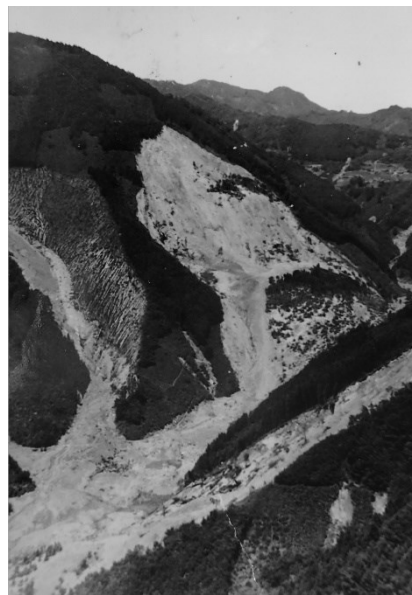
E: Arinaka A landslide

| Landslide | Volume<br>( $\times 10^4 \text{m}^3$ ) | Date and time<br>of occurrence | Landslide<br>dam | Continuance of<br>landslide dam | Note |
|---|---|---|---|---|---|
| Arinaka_A | 112 | 7:00 am July 19 | ○ | 68 days | - |

有中Aと高野谷の崩壊は、流れ盤をなす梁瀬断層沿いに、主に湯川コンプレックスの砂岩優勢層が崩壊し、有中Bは尾根沿いに分布する花園コンプレックスの強風化泥岩が崩壊したものである。一方、久木谷の崩壊メカニズムであるが、近畿各大学連合水害科学調査団 (1953) によると、7月18日夜明けに斜面中腹から水が噴出して崩れ、その後、7月20日午後にかけて斜面上部へ崩壊が順次拡大し、8月9日に最後の崩壊が発生している。本研究の調査結果と合わせて考察すると、難透水性の花園コンプレックスと比較的透水性の高い湯川コンプレックスの境界断層である梁瀬断層上部に地下水流が集中し、まず、溪流沿いの一部が崩壊し、その後、湯川コンプレックスの風化層が順次上部へ崩壊することにより最終的にスプーン状の崩壊形態をとったと推定される。

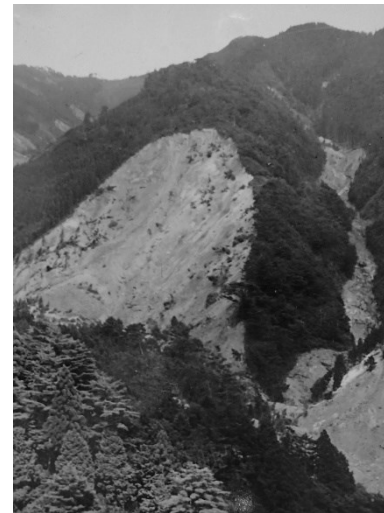
F: Arinaka C landslide

| Landslide | Volume<br>( $\times 10^4 \text{m}^3$ ) | Date and time<br>of occurrence | Landslide<br>dam | Continuance of<br>landslide dam | Note |
|---|---|---|---|---|---|
| Arinaka_C | 66 | - | - | - | - |

北寺の崩壊では、地元出身の岡田行夫氏の証言として、崩壊前に斜面上部に長さ約30mのひび割れが発生していたことが報告されている (藤田・諏訪, 2006)。今回の現地調査では、有中Cと久木谷の崩壊斜面上部に比高数mの眉状の小崖が認められた。本研究においても航空レーザ測量により得られた詳細地形データ判読により、研究域周辺に広範囲に小崖の存在が確認された。おそらく、有田川水害で発生した深層崩壊でも、事前に重力斜面変形による眉型の小崖等が形成されていたものと思われる。

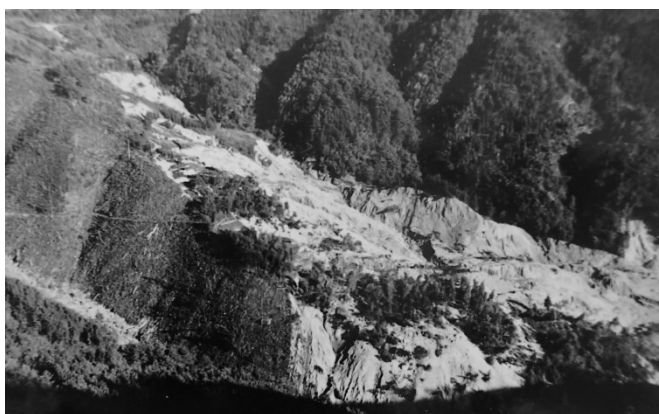
G: Koyadani landslide

| Landslide | Volume<br>( $\times 10^4 \text{m}^3$ ) | Date and time<br>of occurrence | Landslide<br>dam | Continuance of<br>landslide dam | Note |
|---|---|---|---|---|---|
| Koyadani | 163 | 10:00 am July 18 | ○ | 100 days | - |

高野谷の崩壊は、厚い強風化岩が分布する尾根付近で発生した。地質図に示すように湾曲した梁瀬断層が全体として南西方向に傾斜し、断層上盤をなす強風化した湯川コンプレックスが、断層面をすべり面として崩壊したものと推定される。すべり面の傾斜角が約12°と有田川水害で発生した他の大規模崩壊にくらべると低角である。

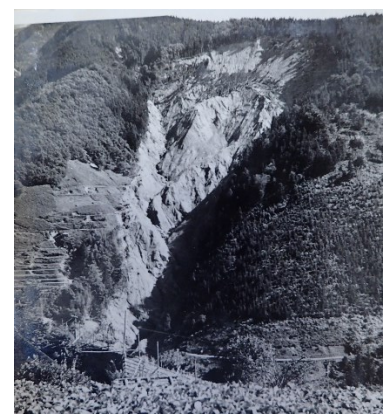
H: Kukidani landslide

詳細な地質調査を行った領域 (Fig. 2参照) の梁瀬断層沿いでは、有田川水害において有中A、有中B、高野谷の崩壊が発生した。また、本論文では詳述していないが現地調査の結果、久木谷の崩壊 (Fig. 1中のH, Fig. 3中のH地点) も梁瀬断層沿いの湯川コンプレックス側で発生したと推定される。和歌山県砂防課 (1994) は「逆転構造」沿いに崩壊地が分布していることを指摘したが、この逆転構造は梁瀬断層に相当するものと思われる。

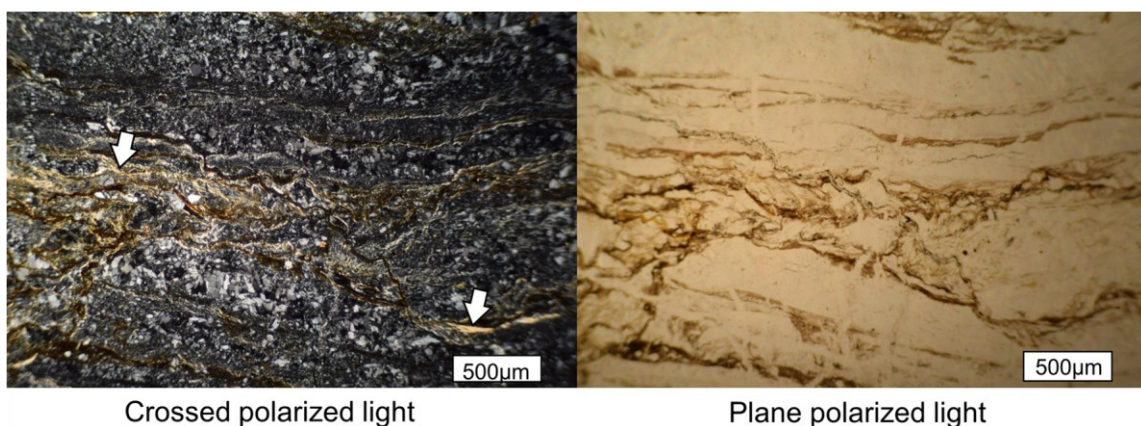
Fig. 7 Photomicrograph of sandstone with white veins. The pale-yellow portion under crossed polarized light (white arrow) is laumontite.

石、石英、方解石、斜長石が含まれ、イライト、緑泥石も少量含まれていた。Fig. 7に、白色脈の偏光顕微鏡写真を示す。濁沸石は、クロスニコル画像中で矢印で示した淡黄色を呈する部分である。

調査の結果、研究域の湯川コンプレックス中の砂岩優勢な破断相中には、断層やせん断面に沿い濁沸石を含む白色脈が広範囲に認められた。これらの露頭では、岩石が空隙に富み、ハンマーの軽打で容易に分離し砕けるものが含まれていた。羽田野(1968)によると、中沢圭二が湯川コンプレックス北部で濁沸石脈を発見し、濁沸石の脱水作用による岩石の膠着力弱化と崩壊発生との関連性を指摘したとある。菊池 (2021) は、2018年の宇和島で発生した斜面崩壊を調査し、濁沸石脈を含む砂岩の化学・物理的風化系列について論じた。四万十帯の仏像構造線に近い堆積岩中には濁沸石脈が発達している事例 (日本地質学会, 2016; 原ら, 2014) があるが、その詳細についてはさらなる研究が必要である。濁沸石は、乾燥湿潤の繰り返しにより1/8の結晶水が増減し、この際約1.5%の体積変化や粉状化が生じることが知られている (有泉, 1979)。

季節的な地下水面の昇降により、濁沸石脈が発達した断層が乾燥湿潤状態を繰り返し、次第にせん断強度が弱化し、豪雨時に深層崩壊の弱面として機能したと推定される。

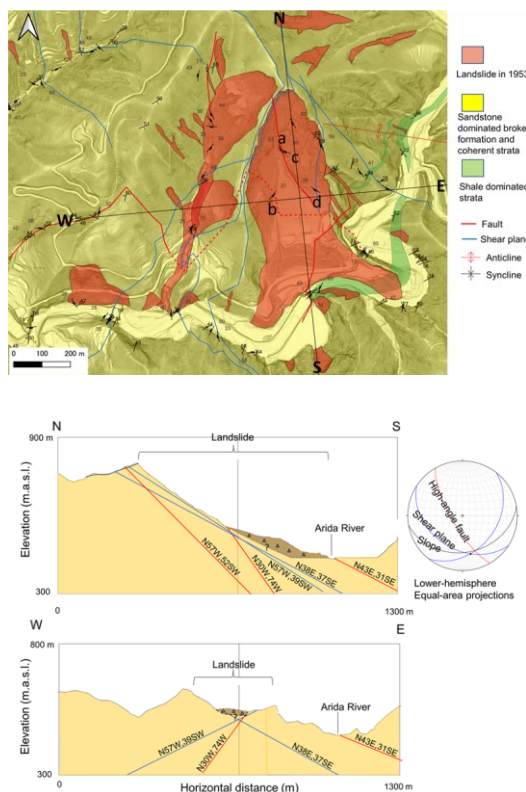
Fig. 10 Geologic map, geologic cross sections, stereographic projection of discontinuities, and photographs of outcrops of the Kongouji landslide.

崩壊斜面の中央には南西に74°傾斜した幅50cmのカタクレーサイトを伴う高角断層 (Fig. 10中の露頭写真a)、西側の一部に南東に37°傾斜した平滑面 (Fig. 10中の露頭写真b)、中央から東側に南西に30°から40°傾斜した平滑面 (Fig. 10中の露頭写真c) が分布し

ていた。崩壊地内の南東側に湾曲したシャープなせん断面を境して上盤が砂岩ブロック、下盤が頁岩優勢な細粒砂岩頁岩細互層からなる露頭が観察された (Fig. 10中の露頭写真d)。bとcの平滑面は、dの上盤の砂岩ブロックが崩落して形成されたものと推定される。これらの平滑面は、破断相中の連続したせん断面を構成していたものと思われる。また、東側方崖には走向N22°W、傾斜59°のせん断面が存在し、その面上に擦痕 (方位S10°W、プランジ41°S) が観察された。崩壊斜面内には、濁沸石を含む白色脈が発達した砂岩転石が複数観察された。

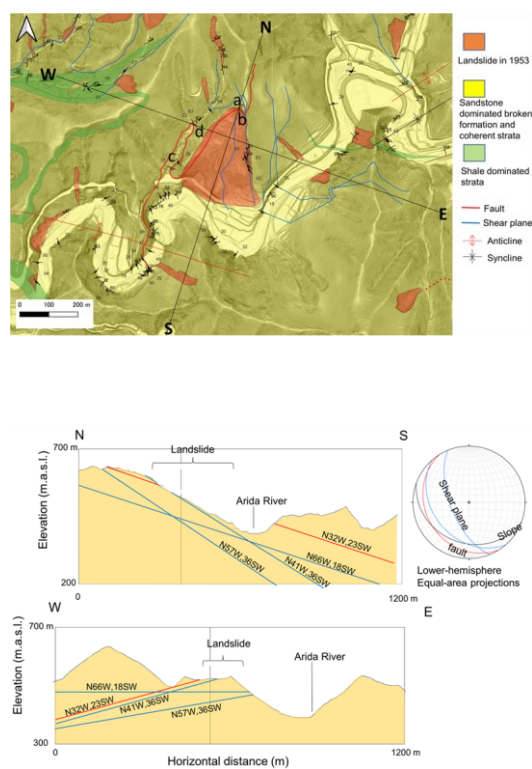
Fig. 11 Geologic map, geologic cross sections, stereographic projection of discontinuities, and photographs of outcrops of the Kitadera landslide.

崩壊地内および崩壊地の西側の溪流沿いの調査より、崩壊面を構成していたのは、南西に23°傾斜した低角断層と、南西に36°傾斜したせん断面であったと推定される。前者の断層は幅30cmのカタクレーサイトからなり、濁沸石を含む白色脈が発達しており、ハンマーの打撃により容易に碎ける (Fig. 11中の露頭写真b, d)。東側方崖には、南西に53°~60°傾斜した平行な数枚のせん断面が露出し、擦痕 (方位S5°E~S4°W、プランジ43°S) が残されていた。滑落崖には、縦方向の節理が発達した砂岩ブロックが露出していた (Fig. 11中の露頭写真a)。

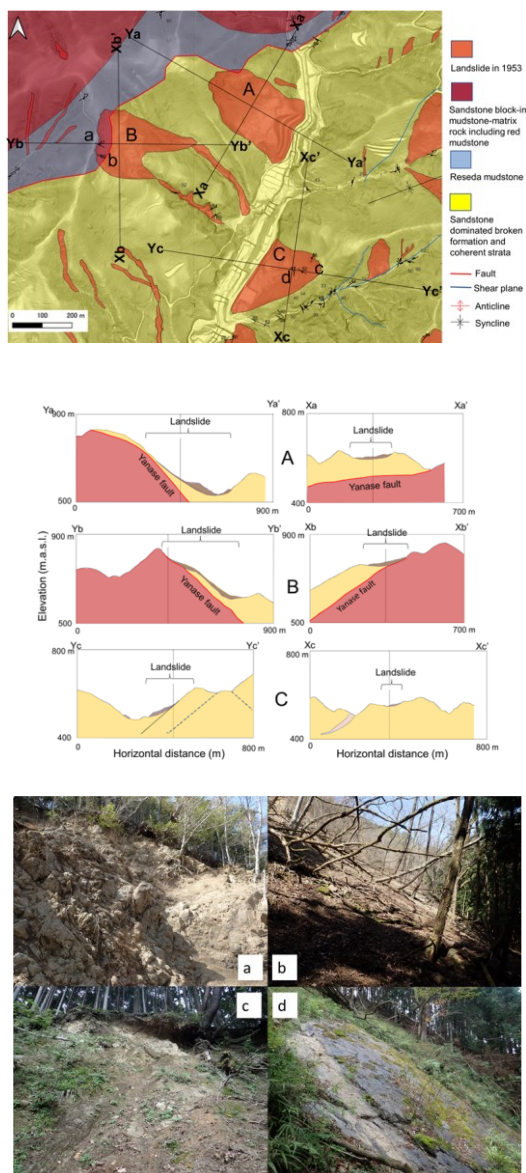
Fig. 12 Geologic map, geologic cross sections, and photographs of outcrops of Arinaka landslides.

たものであった (Fig. 12中のB, 露頭写真a) . 崩壊斜面下部には細粒化した泥岩岩屑からなる崖錐が堆積していた (露頭写真b) . 後者の崩壊は、破断相中のせん断面または層理面が流れ盤をなし、これらの不連続面沿いに崩壊が発生したと推定される (Fig. 12中のC, 露頭写真d) .

地形的には、3箇所の内2箇所は遷急線を跨ぐ崩壊であり (Fig. 12中のA, C) , 1箇所は小崖が崩壊斜面上部に認められ、崩壊前に重力斜面変形が生じていたと推定される (Fig. 12中のC) .

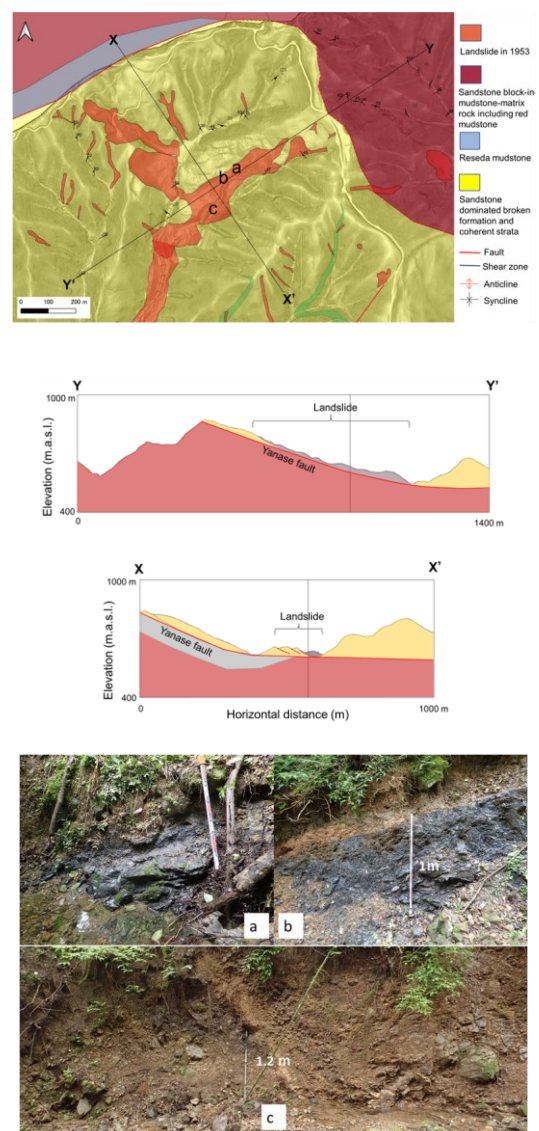
Fig. 13 Geologic map, geologic cross sections, and photographs of outcrops of the Koyadani landslide.

露頭aでは、泥岩と強風化粘土化した泥岩との境界面上に削痕 (方位S43°W, プランジ12°SW) が認められた。露頭bでは、上位に全体に黄褐色から橙褐色を呈し径数mmから数cmの強風化砂岩礫を含む崩積土、その下位はシャープな境界面を境して劈開の発達した暗灰色泥岩が分布し、重力性の褶曲構造が一部に認められる。露頭cでは、全体に橙褐色を呈

し強風化した泥岩優勢な砂岩ブロックを含む破断層からなり、厚さ10cmの淡黄褐色の粘土層を挟在していた。崩壊斜面上部に重力斜面変形による小崖やしわのような構造が認められる。
