### 第3宮古島台風による家屋の風災害について

#### ON THE DAMAGE TO HOUSES CAUSED BY THE THIRD MIYAKOJIMA TYPHOON

By *Hatsuo ISHIZAKI, Ryozaaburo YAMAMOTO,*  
*Yasushi MITSUTA and Tatsuo MUROTA*

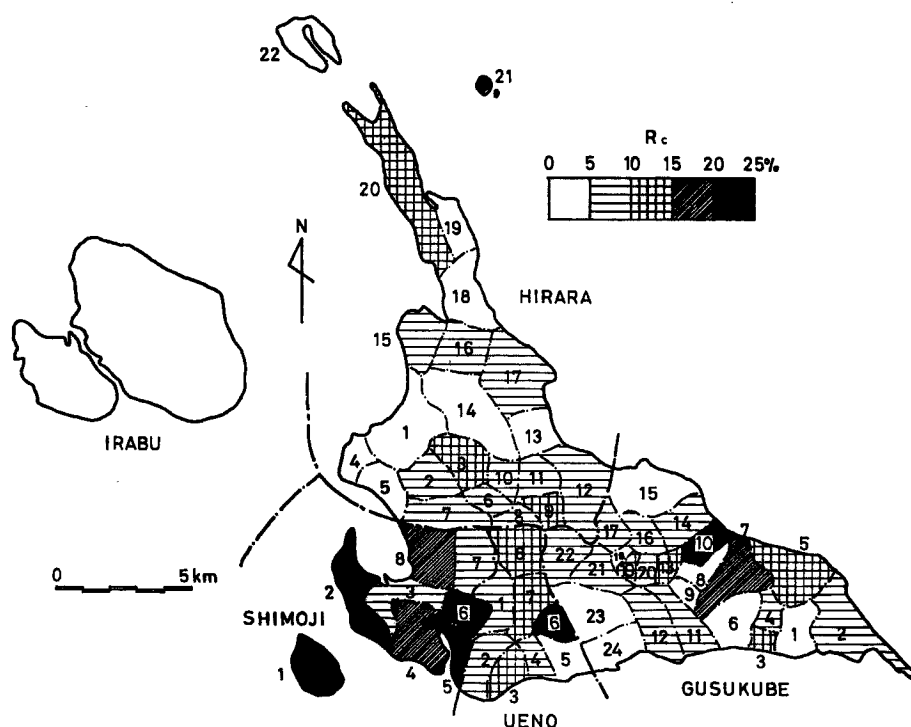
宮古島は概して平坦な地形であるにもかかわらず、Fig. 5 に見られる全壊率の分布はなかなか複雑な様相を呈している。これについては後節で第2宮古島台風の場合と比較して述べることにする。

Fig. 5 The distribution of completely destroyed houses in Miyakojima Isl.

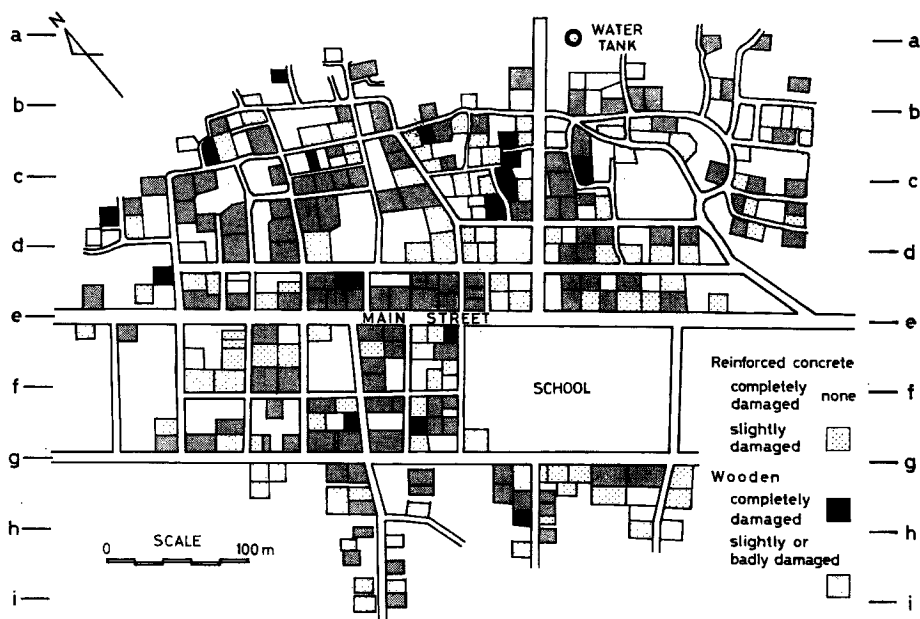
Fig. 9 は, 狩俣部落の住家の配置と被害の分布を示したものである。部落の住民の話によると風は Main

Fig. 9 Locations of damaged houses in Karimata.

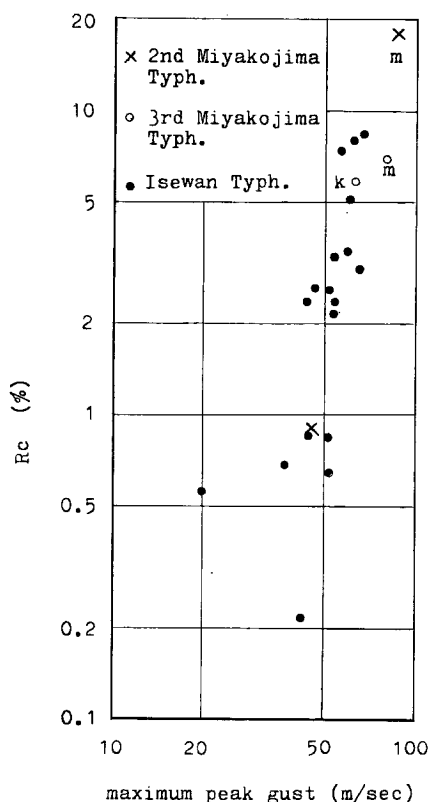
全壊率と風速の関係をすることは防災対策上必要である。この場合、風速として何を用いるのが良いか問題であるが、ここでは一応瞬間最大風速を用い、それと第2、第3宮古島台風の島別の住家の全壊率との関係を求めてみた。今回の台風だけでは資料が不足であるので、伊勢湾台風の場合の全壊率をも参考にした。これらの資料を、両対数方眼紙上に図示すると Fig. 12 のようになる。
