## 7 主な営繕工事

### 7.2 花山天文台

#### 7.2.1 水道設備改修工事

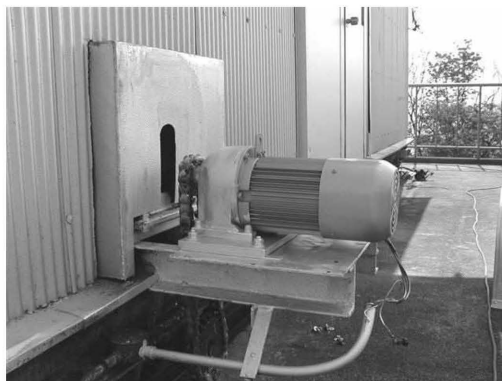
老朽化が著しかったシーロスタット室駆動設備の改修工事を行いました。

新設モーター取付
