# 1983年鳥取県中部地震による建築物の被害について

## DAMAGE OF STRUCTURES DUE TO 1983 TOTTORIKEN-CHUBU EARTHQUAKE

By Takeshi NAKAMURA and Teizo FUJIWARA

Results of field survey after 1983 Tottoriken-chubu earthquake which took place at 1:51 of October 31, 1983, was reported. Damage in cottage structures in several towns near the epicenter was summarized first. In the latter half, results of structural analysis for the east annex building to the main building of Kurayoshi city office was reported to investigate the cause and the process of damage in the columns on the second floor.

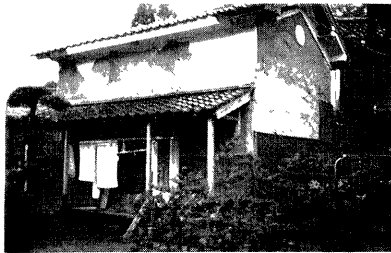
Photo 1 Falling down of wall finishing

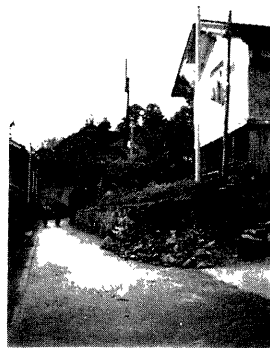
Photo 2 Failure of banking soil

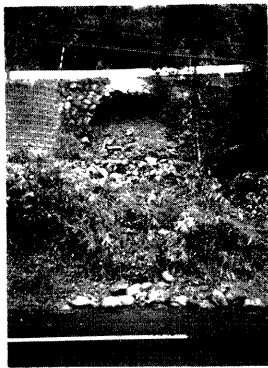
Photo 3 Damage of the edge of road

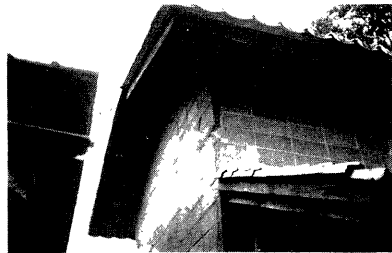
Photo 4 Cracks in concrete block wall

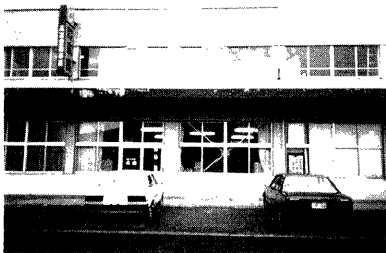
Photo 5 Breakage of end connection of a steel brace

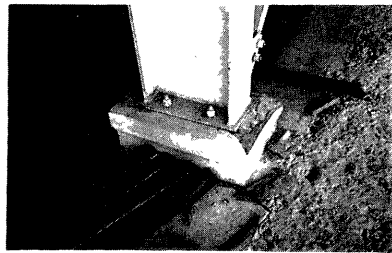
Photo 6 Damage at column base

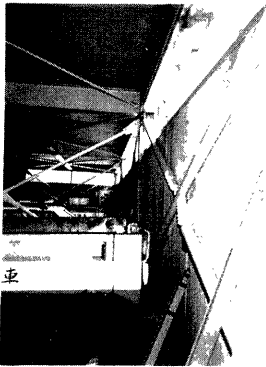
Photo 7 Buckling of steel braces

この他、倉吉市庁舎では、鉄骨造駐車場建物で筋かい、水平筋かいなどの座屈などが生じたが実質的な被害はなかった。

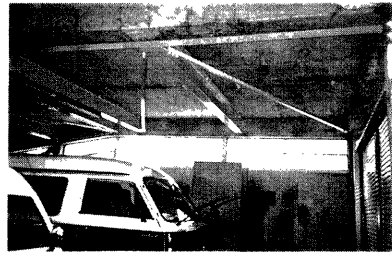
Photo 8 Buckling of horizontal braces

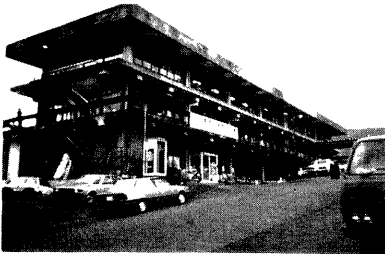
Photo 9 East annex of Kurayoshi city office building

よび小規模建造物の被害の典型をいくつか見ることができる。即ち、壁上の剝落 (Photo 1)、盛土の崩壊 (Photo 2)、路肩の崩れ (Photo 3)、コンクリートブロック壁のひびわれ (Photo 4)、鉄竹筋かい端部接合部の破断 (Photo 5)、鉄竹柱脚部の破損 (Photo 6)、鉄竹筋かいの座屈 (Photo 7)、鉄竹水平筋かいの座屈 (Photo 8)、鉄筋コンクリート建造物の耐震振動の影響による被害の出た建物 (Photo 9)、非構造壁のせん断ひびわれ (Photo 10)、鉄筋コンクリート柱のせん断破壊 (Photo 11, 12) などがそれである。この他にも屋根瓦のずれや落下、内・外壁のひびわれや剝落等も多くみられた筈であるが調査時期が遅れたため修復済みであった。

本建物は、国鉄打吹駅南側約 500 m、倉吉市成徳地区にある。鉄筋コンクリート 4 階建の市庁舎本館は無被害であったが、鉄筋コンクリート 3 階建の東別館に、主に 2 階北側の柱と南側階段室周辺の壁にせん断ひびわれが発生した。本建物の外観は Fig. 4 に示す通りで、工事は 3 期に分けて行われ、第 1 期工事は昭和 33 年に始められ 1 階部分がつくられた。第 2 期は昭和 40 年で 2 階部分が、第 3 期は昭和 45 年で 3 階部分がそれぞれ増築され現在の姿となった。

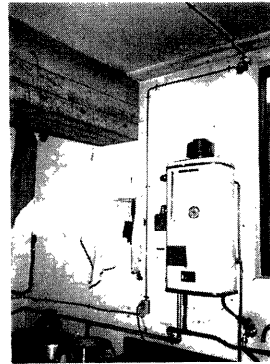
Photo 10 Shear cracks in non-structural non-structural wall

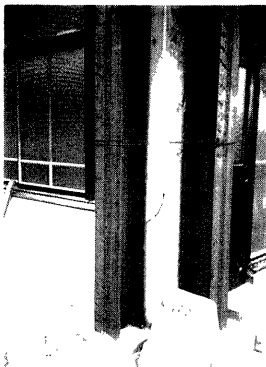
Photo 11 Shear failure of a reinforced concrete column

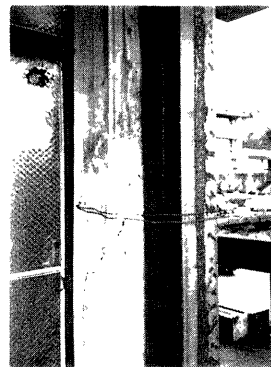
Photo 12 Shear failure of a reinforced concrete column

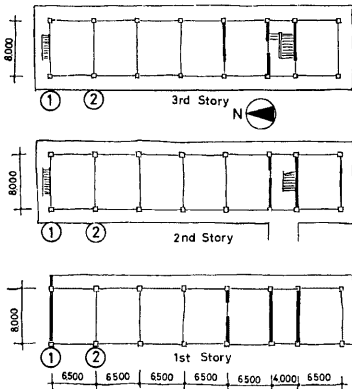
Fig. 5 Plan of the east annex of Kurayoshi city office building

略平面図は、Fig. 5 のようで、本図は東西方向の壁の配置に注目して描いてあるが、図にみるように 2 階、3 階では、東西方向壁は南に偏して配されている。この壁の配置によって東西方向の水平振動に対する抵抗の中心（剛心）はかなり南側に偏することとなり並進振動と同時に捩ね振動が惹起される懸念がある。これに対し、南北方向に関する剛心と重心のずれは大きくない。

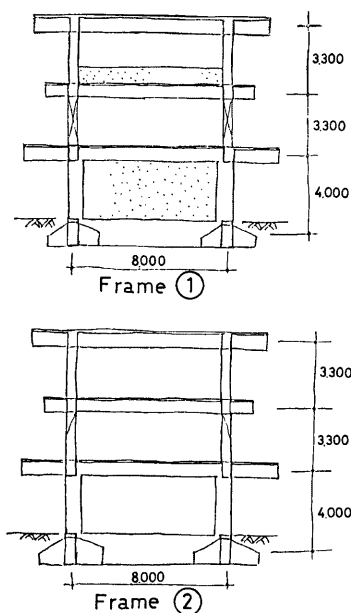
Fig. 10 Crack pattern observed

本建物のひび割れの状況の推定と崩壊の進展を推定するための構造解析を試みる。最北側架構及び北より 2 番目の架構にみられたひび割れは Fig. 10 に示す通りである。主要部材の終局耐力の推定では、純曲げ耐力には累加強式を、せん断耐力に対してはトラス機構、アーチ機構によるせん断に対する累加式を用いた。但し、仮定した材料強度は、

図中  $C_u$  の値は層の最大耐力発揮時の層せん断力係数を表す。すなわち、最北側架構では、2 階の最大応答せん断力係数が 0.28 程度となった時に柱がせん断破壊するであろうことが予測され、北側から 2 番目の架構では、2 階の最大応答層せん断力係数が 0.34 程度となったときに振動下側柱にせん断破壊が起こり、一方振動上側でははり端に曲げ降伏が起こることが予想される。振動の方向による崩壊形の違いは、床スラブ内鉄筋の効果によってはりの曲げ耐力が正負の曲げに対して異なることによる。すなわち、床スラブ側引張となる負曲げに対してははりは強くこれに連なる柱にせん断破壊が起こるが、床スラブ側圧縮となる正曲げに対してははりは弱く、曲げ降伏が先行するからである。Fig. 13 より予想されるひび割れのパターンと Fig. 10 に示した観察されたひび割れパターンを比較すると解析がほぼ事実を説明していることが推測される。

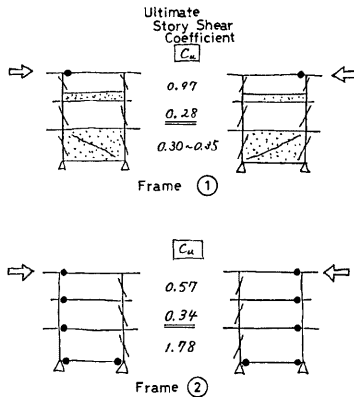
Fig. 13 Analyzed crack pattern and failure mechanism

架構の崩壊メカニズムと終局耐力の解析結果が Fig. 13 である。図中—●—は曲げ破壊と曲げ耐力到達位置を、 $\lambda$ はせん断破壊とせん断ひびわれの方向を表す。架構の最大耐力算定に当っては、コンクリートブロック壁のせん断耐力として、

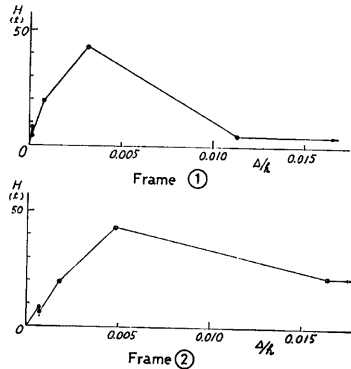
Fig. 14 Analyzed horizontal force-story drift relationship

Fig. 14 は最北側と北側から 2 番目の東西方向架構の 2 階での層せん断力と層間変位 (角) の関係を推定したものである。両架構共、構成要素 (柱) にせん断破壊が生じるため、最大耐力発揮後耐力低下を生じる形となっている。

本解析によって予想される地動の大きさは、少くとも本建物の 1 階あるいは 2 階で 0.3 程度の応答せん断力係数に対応する層せん断力を生じさせる程度であったであろうということである。付近で地動の記録がとれていないので厳密な議論はできないが、過去の地震より推定される、この規模の建物の応答倍率が 2.5~3 程度であることを考えると  $\alpha_{max} \approx 100 \text{ gal}$  程度であったのではないかと予測できる。
