## 余笹川流域の1998年8月水害の研究

上野鉄男

キーワード：余笹川、洪水災害、超過洪水、現地調査、航空写真

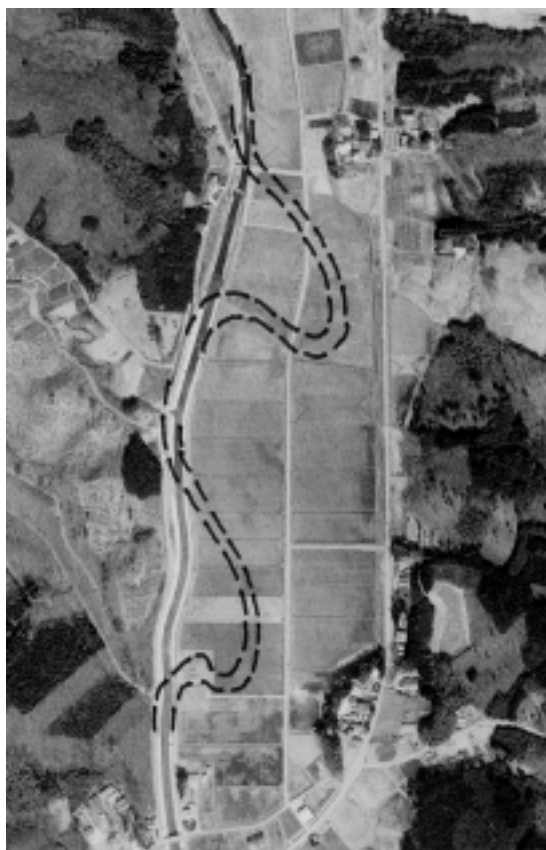
Photo 1 Aerial photograph taken before the flood in upstream area of Ohsio bridge

白河および大田原の1/50,000の古い地図によって、黒川の河道変遷を検討した。明治42年の地図と平成6年(白河)および平成8年(大田原)とを比較すると、河道には約85年間にほとんど大きな変化がないことがわかった。ただし、例外は大塩橋上流において災害前の12.0～12.4km区間と12.6～12.9km区間で河川改修によって古い蛇行河道が直線化されたことである。

約 85 年間で最も大きいのは、これらの変化である。  
**Photo 1** に上記の災害前の河道と明治 42 年の河道位置（太い破線で示す）を示す。余笹川の河道変遷に関しては、前報で述べた。これらの事実から、一部の例を除くと、災害前の両河川の河道の位置は自然の状態に近く、ほとんど人工が加わっていないと考えられる。

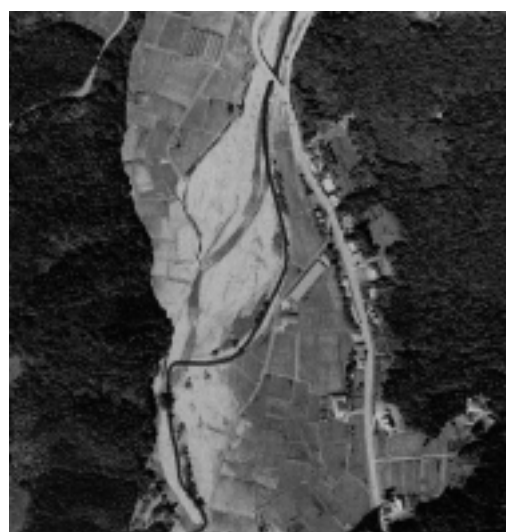
Photo 2 Aerial photograph taken after the flood in downstream area of Sakai bridge

河道湾曲部をショートカットする流れによって右岸側堤内地に顕著な新流路が形成された。河道湾曲の頂点付近では河川領域の幅（17 m）が極端に小さくなっていた。農地の洗掘は堤内地深くまで及び、その境界は旧流路であった。

この区間の洪水の状況をAと評価した。

この区間周辺の洪水の状況を Photo 2 に示す。写真は実長の1/10,000に縮尺されており、写真においては災害前の河道の位置が太い実線で示されている。流れ

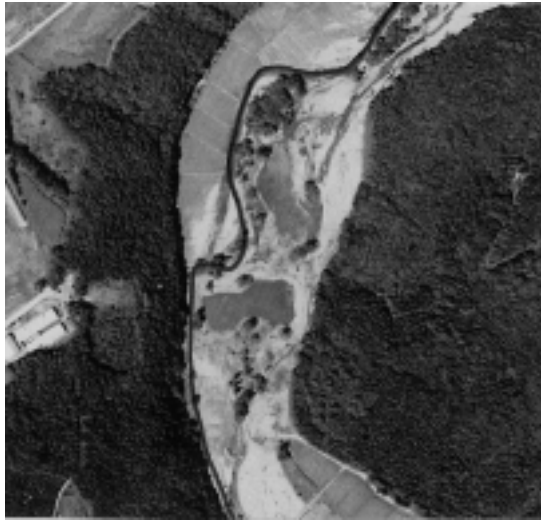
Photo 3 Aerial photograph taken after the flood around 26.4 ~ 27.5km section

Fig. 7 に見られるように、ここは黒川で河川領域の幅（100～110 m）が最大であり、河川の制御が困難な場所であるようである。河道勾配は0.014（1/70）程度であり、調査区間で最も河道勾配が大きい。ここでは、旧河道を含む河川領域を洪水が流下し、堤内地や河道側方の侵食も進み、広い農地が河原に変えられた。この区間内の谷底平地には住宅はない。この区間周辺の洪水の状況を Photo 3 に示す。

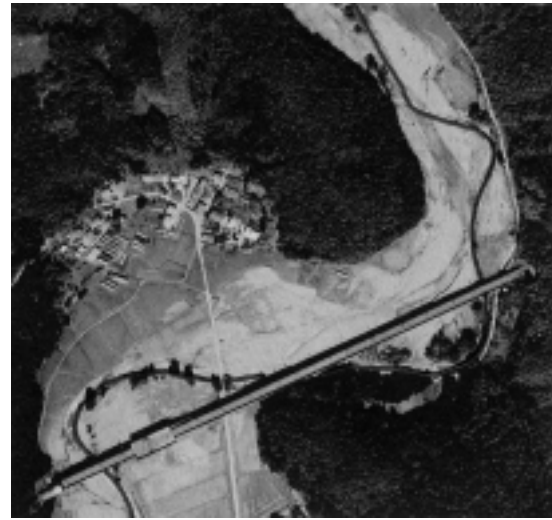
Photo 4 Aerial photograph taken after the flood around the New Tohoku Line bridge

河道湾曲部をショートカットする流れによって右岸側堤内地に顕著な新流路が形成された。河道湾曲の頂点付近では河川領域の幅 (22m) が極端に小さくなっていた。この区間周辺の災害の状況を **Photo 4** に示す。

上記の災害の状況を A と評価した。

河道湾曲部をショートカットする流れによって右岸側堤内地に顕著な新流路が形成された。河道湾曲の頂点付近では河川領域の幅 (50~60m) が大きかったが、河川領域内に樹木が繁っていたために洪水の流下を阻害したものと考えられる。河川領域内の樹木は洪水後も残っていた。この区間周辺の災害の状況は **Photo 4** に示されている。

新流路は形成されなかった。河道湾曲の頂点付近の河川領域の幅 (31m) はそれほど小さくなかった。この区間周辺の災害の状況は **Photo 4** に示されている。

上記の災害の状況を B と評価した。

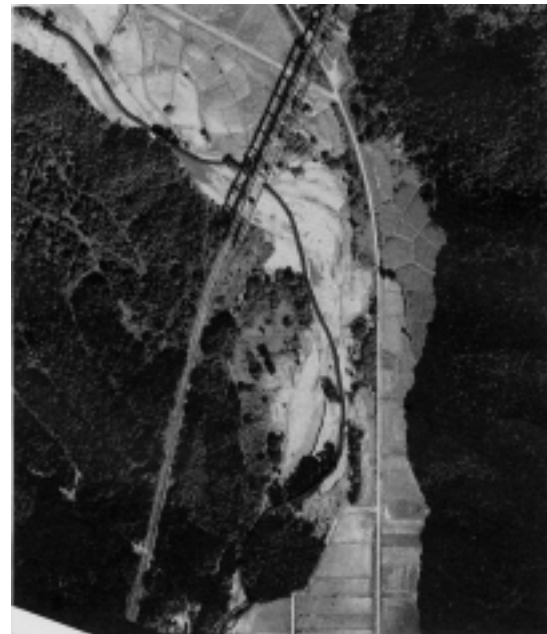
Photo 5 Aerial photograph taken after the flood in downstream area of JR line bridge

**Fig. 8** に見られるように、ここは河川領域の幅 (80~100m) が大きく、河川の制御が困難な場所であるようである。河道勾配が 20.5km 地点の 0.013 (1/80) か

ら 19.5 km 地点 0.008 (1/120) へと急激に小さくなる変化点に当る。ここでは、河道周辺の農地の整備が遅れていたが、洪水がそのような農地を広く侵食して広い河原ができた。この区間周辺の災害の状況を **Photo 5** に示す。

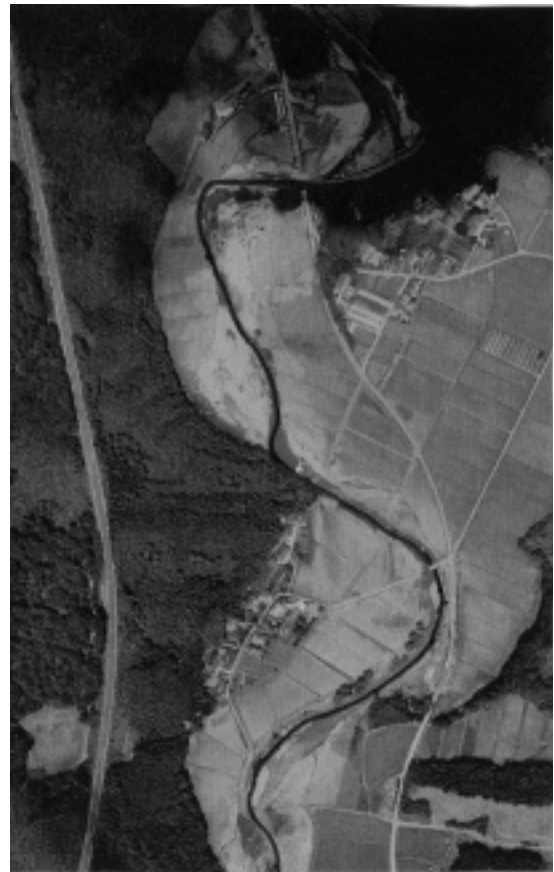
Photo 6 Aerial photograph taken after the flood around the Kurokawa bridge and Yajiro bridge

河道湾曲部をショートカットする流れによって右岸側堤内地に顕著な新流路が形成された。河道湾曲の頂点付近では河川領域の幅 (20m) が極端に小さくなっていた。この区間周辺の災害の状況を **Photo 6** の上方に示す。

上記の災害の状況を A と評価した。

河道湾曲部をショートカットする流れによって左岸側堤内地に顕著な新流路が形成された。河道湾曲の頂点付近では河川領域の幅 (22m) が極端に小さくなっていた。この区間周辺の災害の状況は **Photo 6** に示されている。

なお、ここで形成された新流路を流下した流れが、**Photo 6** の中ほどに見られるように、15.4~15.6km 区間の右岸側の農地を侵食してかなりの被害を与えた。

によって右岸側堤内地がかなり洗掘されたが、顕著な新流路の形成には至らなかった。河道湾曲の頂点付近の河川領域の幅（34m）はそれほど小さくなかった。この区間周辺の災害の状況は **Photo 6** の下方に示されている。

上記の災害の状況を B と評価した。

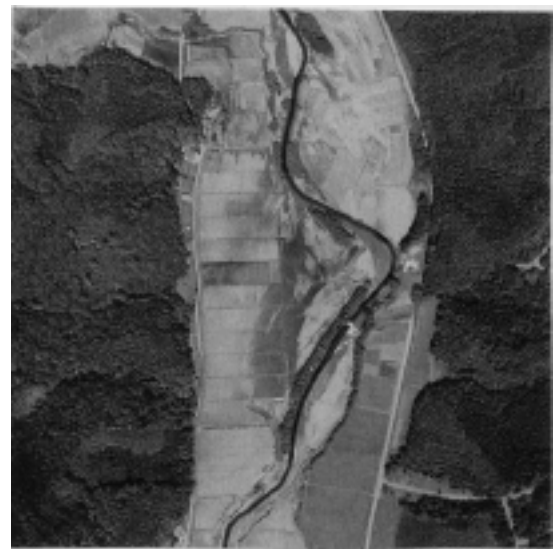
Photo 7 Aerial photograph taken after the flood around 13.6 ~ 14.0km section

河道湾曲部をショートカットする流れによって右岸側堤内地は広く洗掘されて新流路が部分的に形成され、大量の洪水が流下した。ここでは、河道湾曲の頂点付近の河川領域の幅（40m）が比較的大きかったが、河川領域内に樹木が繁っていたために洪水の流下を阻害して大きな被害が発生したものと考えられる。河川領域内の樹木は洪水後も残っていた。この区間周辺の災害の状況を **Photo 7** に示す。

上記の災害の状況を A と評価した。

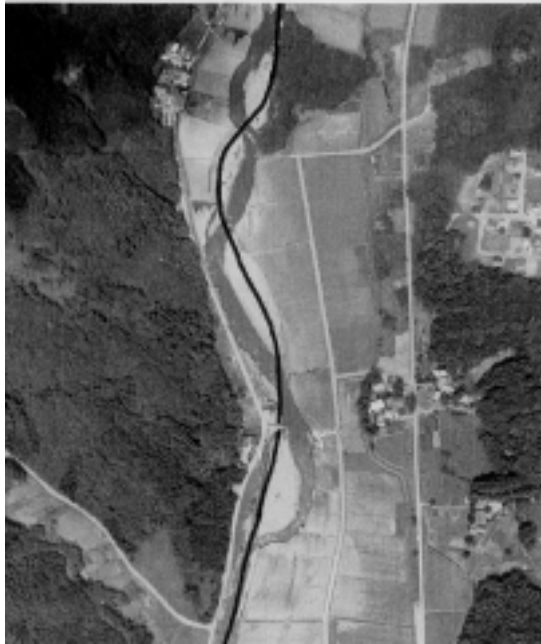
Photo 8 Aerial photograph taken after the flood around Hatahoko bridge

この区間では、河道の湾曲は緩く、河道は直線に近いが、区間の上流側では河道が大きく側方侵食されて流路の位置が変わり、下流側では顕著な新流路が形成された。この区間周辺の災害の状況を **Photo 8** に示す。この区間の河道は最近改修されており、河川領域内に樹木はなく、**Fig. 8** に見られるように、改修部の河川領域の幅（25～28m）が小さくなっていることが注目される。ただし、この区間の最上流部には、**Photo 8** の上方に見られるように、左岸側に広い樹林地がある。

**Fig. 8** において、13.3km 地点で河川領域の幅が極端に大きくなっているのはこのためであり、樹林地の境界は旧河道であったと考えられる。上記の区間下流側で形成された新流路（**Photo 8** の下方に見られる）に関

しては、その上流側の流入部分が先に **Photo 1** に示した明治 42 年の河道とほぼ一致することが注目される。前報で指摘したように、黒川においても新流路の形成が旧河道の存在と深く関わっていることが注目される。

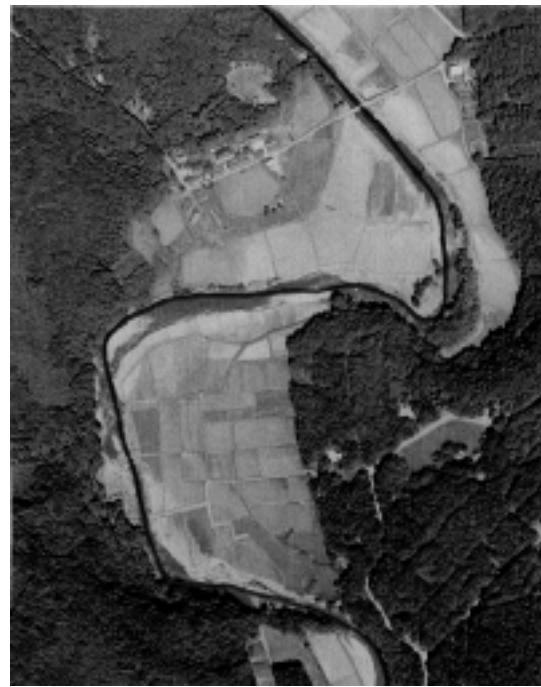
Photo 9 Aerial photograph taken before the flood in downstream area of Nakanogawa bridge

ここでは、河道の屈曲がきつかったが、河道湾曲の頂点付近の河川領域の幅(80m)が大きかったので、湾曲部内岸側の堤内地の被害は小さかった。この区間周辺の災害の状況を **Photo 9** に示す。

上記の災害の状況をCと評価した。

この区間では、河道湾曲の頂点付近の河川領域の幅(33m)が相対的に小さい。周辺の農地の整備が遅れており、湾曲部の内岸側堤内地の河道に沿う帯状の農地は地盤高が低くなっていた。その部分を洪水が流下して河道周辺の流下能力が増したため、氾濫流の広がり小さくなり、新流路は形成されず、堤内地が僅かに側方侵食されただけであった。この区間周辺の災害の状況は **Photo 9** の下方に示されている。

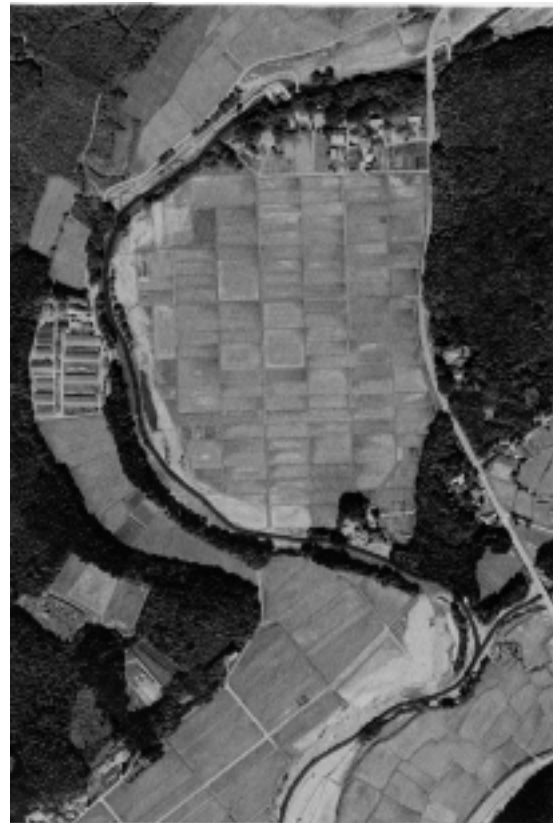
Photo 10 Aerial photograph taken after the flood around the junction with the Sanzogawa River

この湾曲は規模が大きい。河道湾曲の頂点付近の河川領域の幅(33～35m)が比較的小さかった。周辺の農地はある程度整備されていたが、湾曲部の内岸側堤内地の河道周辺の農地は整備が遅れており、その地盤高

が低くなっていた。その部分を洪水が流下して河道周辺の流下能力が増したため、氾濫流の広がり小さくなり、堤内地が僅かに侵食されただけであった。この区間周辺の災害の状況を **Photo 10** に示す。

上記の災害の状況を C と評価した。

ここでは、河道の湾曲がきつく、河道湾曲の頂点付近の河川領域の幅 (26m) が小さかった。農地はある程度整備されていたが、湾曲部の内岸側堤内地の河道周辺の農地は整備が遅れており、その地盤高が低くなっていた。その部分のかなりの範囲を洪水が侵食した。これにより、河道周辺の流下能力が増したため、氾濫流の広がり小さくなり、堤内地が側方侵食されたが、河道湾曲部をショートカットするような新流路は形成されず、被害がそれほど大きくならなかった。この区間周辺の災害の状況は上述の **Photo 10** の下方に示されている。

上記の災害の状況を B と評価した。
