## ある土留め掘削における GPS の活用

### 概要

傾斜構造を有する洪積層の粘性土の掘削土留めの現場計測に、通常連続傾斜計と共に、GPS を併用して、施工管理を実施した。軟弱地盤掘削における連続傾斜計計測では、不動点として洪積層まで達して地下最深部を仮定することが多い。洪積層自体を掘削することになる当該掘削においては、不動点として GPS を採用することにより、不動点問題を回避しようとした。しかしながら、工事現場内に設置した基準 GPS が移動していることが判明し、近接している国土地理院の衛星基準点と比較することで解決した。

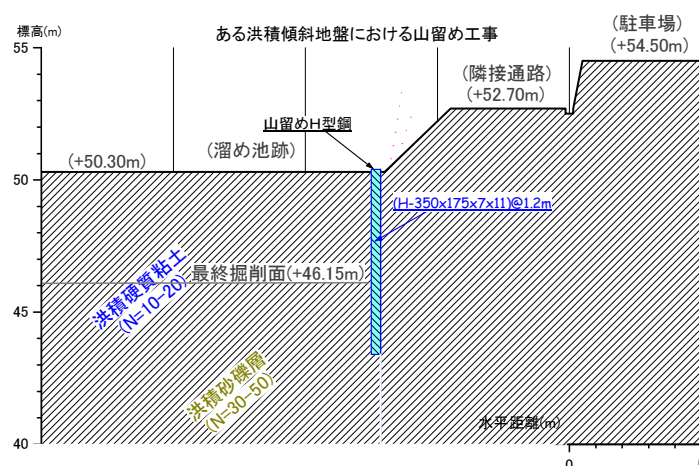
図-1

敷地東部の掘削

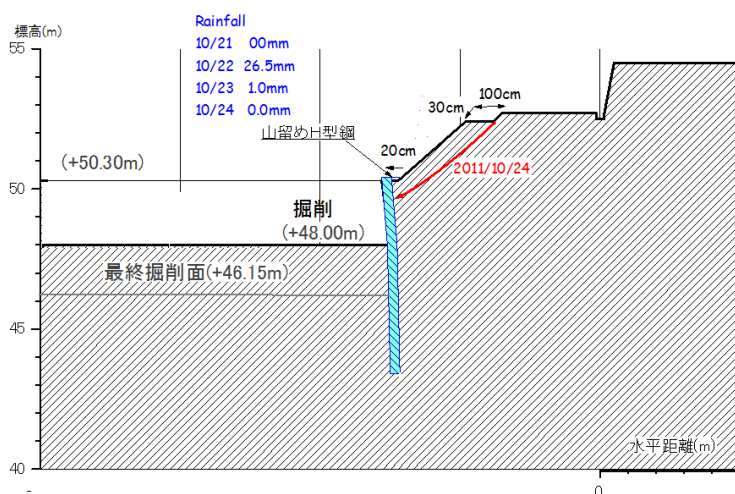
図-2

ある建築現場から、隣接地への影響を防ぐための方策の要請があった。当該現場の地質は洪積層の硬質粘土地盤と砂礫層を主とするもので、敷地内の東側境界にH鋼を打設し、横矢板による土留め掘削を行ったところ、2m 掘削時に、後背隣接地の通の路肩部の約 1m の部分が 30cm 沈下し、鋼矢板(350x175 x11mm @1.2m)は、

2m 掘削時に後背斜面  
崩壊発生

掘削側に約 20 cm 程度変位したという。

現状の地表面は  $GL=+50.3m$  で、予定最終掘削底面は、 $+46.15m$  なので、掘削深さは、4m 弱である。2011/10/24 に背面斜面の崩落が発生したが、10/22 に約 30 mm/day および 10/23 に 1mm/day の降雨があった。

掘削背面の崩落は、数日前の雨により、旧溜め池斜面の盛土部分が動いたものであると思われたが、隣接地の変位を抑制するためには、土留め壁を片持ち梁形式から、斜梁および控え杭による補強を実施することになった。

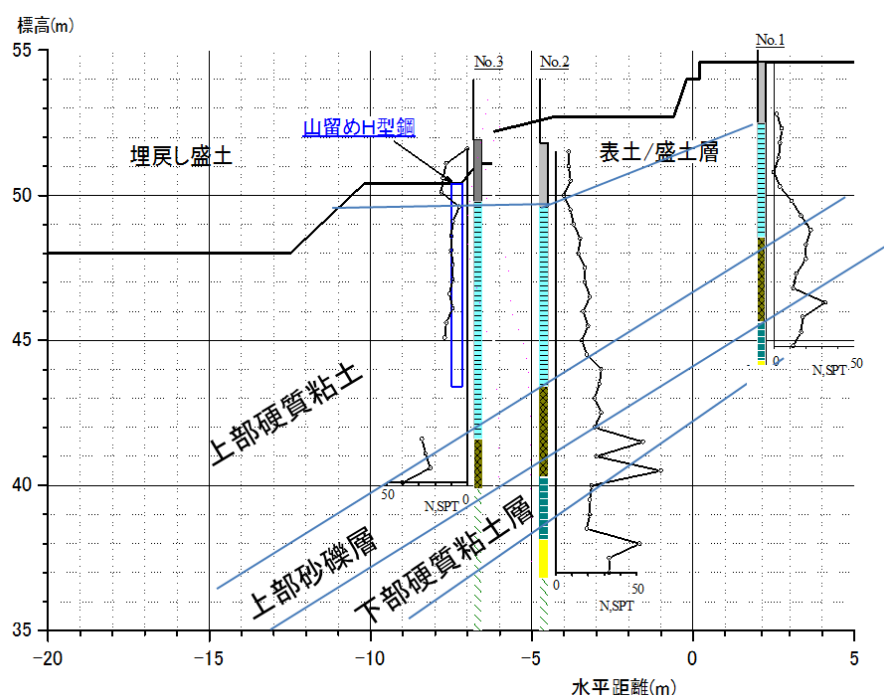
図-3  
地盤構造

掘削予定の地盤付近の敷地外の掘削背面地山の地盤調査の結果、本件地盤は、洪積層の硬質粘土および砂礫地層であるが、図-3 に示したように傾斜構造にあることが判明した。建築工事の実施される工事域内の他のボーリング結果からみると、同様な西傾斜構造が南北に連続していることが判明した。

掘削地は旧地形図によれば、浅い溜め池で、掘削背面は、溜め池の斜面に相当していることが判明した。

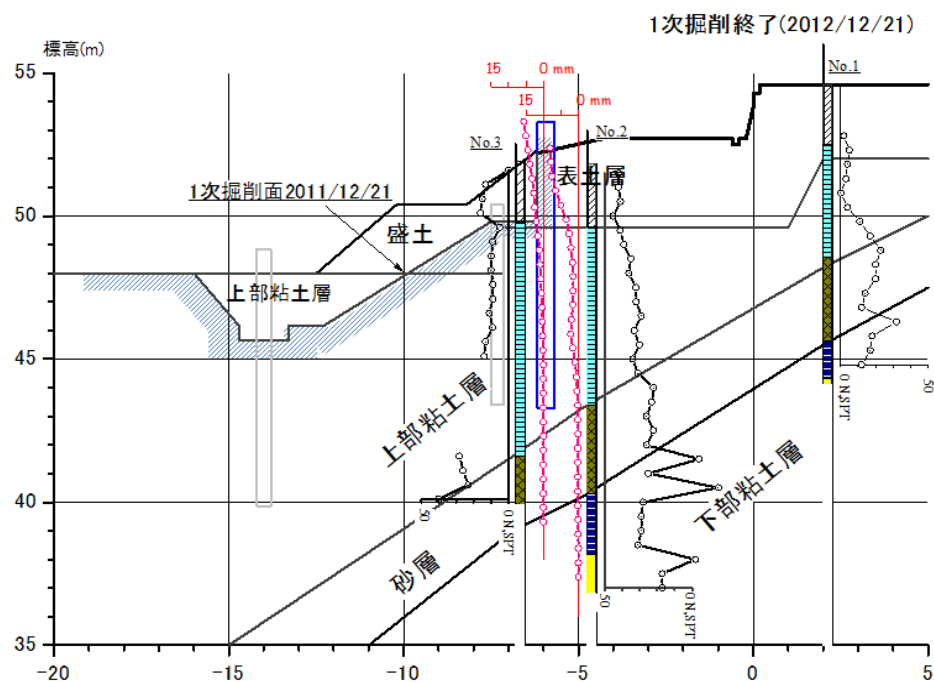
図-10 1次掘削終了時連続計測結果

斜梁設置直前の連続傾斜の結果は、図-10 に示したように、土留めH鋼の天端位置で 6 mmの変位が計測されている。これは、シミュレーションと同レベルのものである。

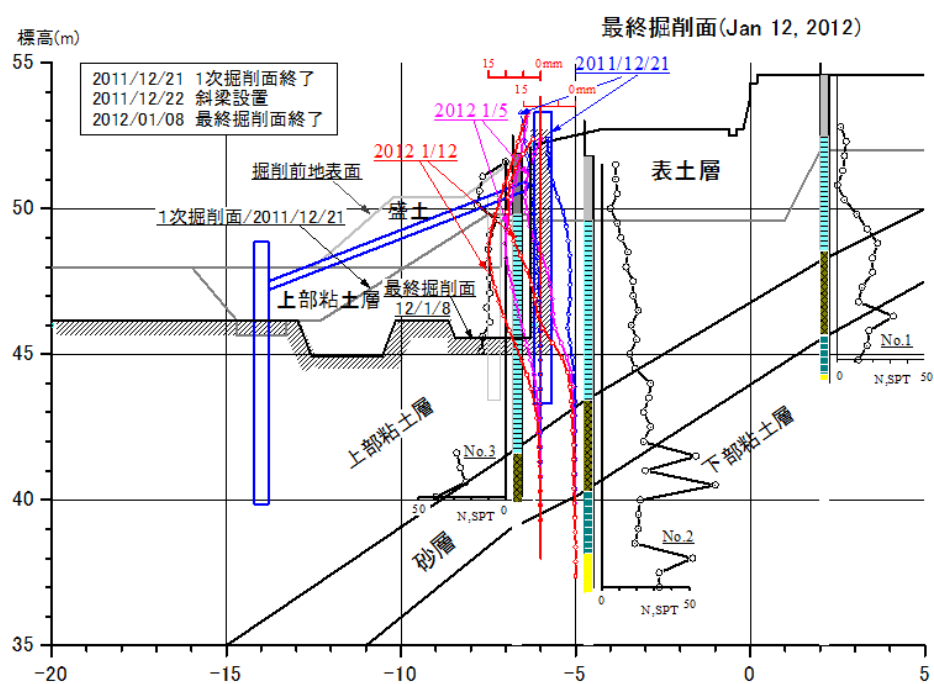
図-11 最終掘削面

12月22-23日に斜梁の設置を実施し、最終掘削レベルには2012/1/5に到達した。

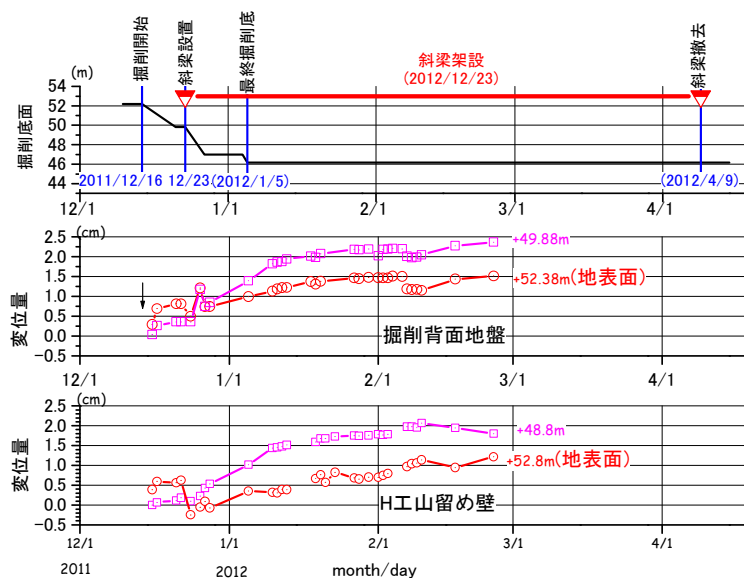
図-12 掘削背面地盤およびH鋼天端  
の水平変位の経時変化

図-12に掘削背面地盤およびH鋼天端位置における水平変位を示している。

最終掘削レベルに到達した以降も、約2月初めまではクリープ的な変位が続いている。

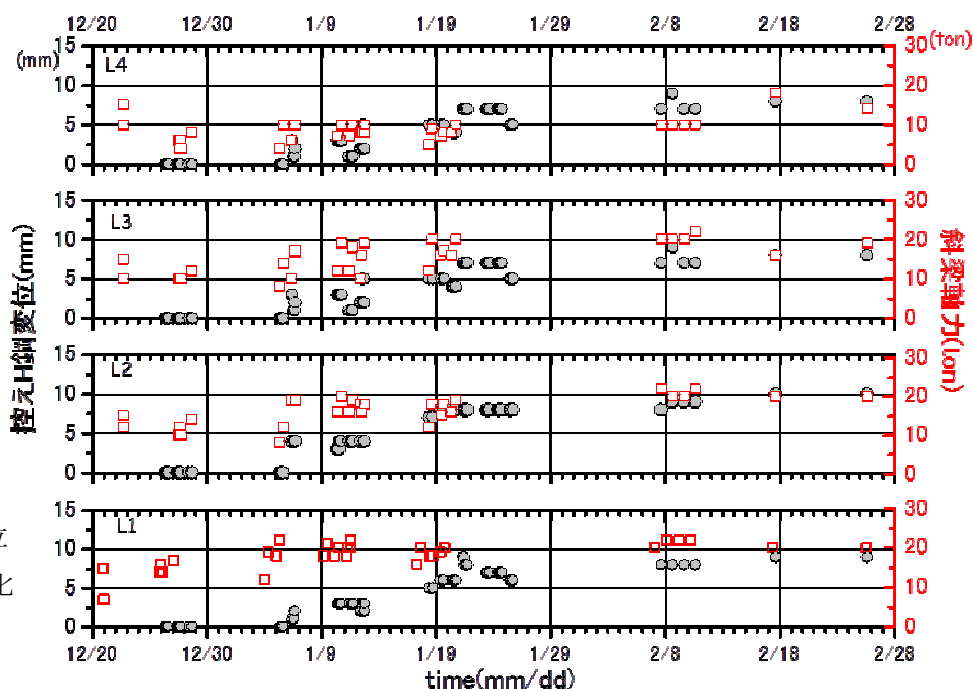
図-13 控H鋼の水平変位  
および斜梁の軸力変化

図-13に控えH型杭および斜梁の軸力の計測値の経時変化を示した。これらの計測は、トータルステーションおよび油圧ゲージの読み取り値である。斜梁の設置時には、初期軸力(15ton/本)が導入されたが、掘削の進行と共にやや減少したが、1月5日の最終掘削レベルに到達したのち、控えH型鋼の水平変位は増加し、荷重は増加して20ton、変位も5mm程度増加しているが、山留のH鋼の天端変位量と同程度のものである。

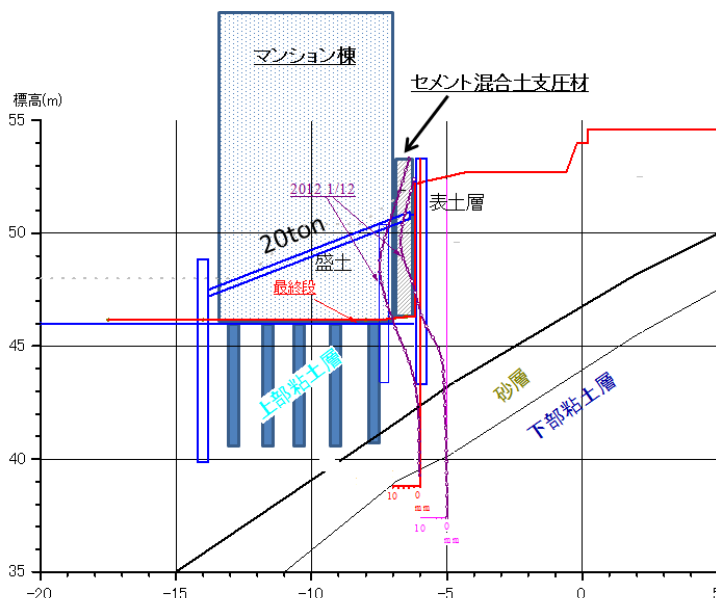
図-14  
斜梁撤去まえの  
セメント支圧材の充填処理

1月5日の最終掘削レベルのあと、経過観察を実施していたが、図-13に見るように軸力は減少せず、応力緩和は期待できない状態であった。斜梁を撤去するまえに、マンション棟の側壁を立ち上げ、図-14に示したように土留め壁と側壁の間にモルタル混合土を支圧材として締固めて充填したあと、4月9日に斜梁の撤去を実施した。実施の前後にH鋼矢板の変位を計測したが、水平変位は観測されなかった。

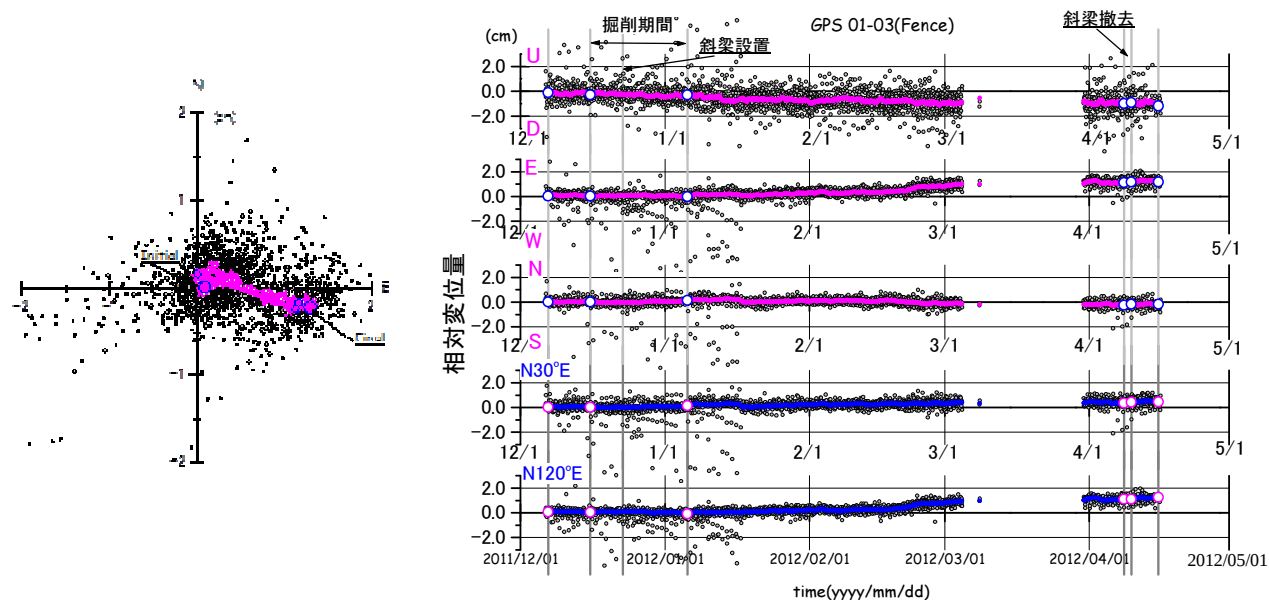
図-15 現場内基準点を固定点とした隣接マンションの擁壁フェンスの変位

として、スタティック処理をして、1時間ごとの変位を求めて図-15に示した。測量による変位は、沈下が1cm程度見られたが、水平変位は認められなかった。GPSにおいては、3月から約1月間の欠測があるが、場内の

基準点と比較して、図・15 に示したように、沈下は 1 cm、水平変位は東に約 1 cm、南に数mmの変位の動きが見られた。

この結果を、図・15 に変位軌跡として示したが、N120°E の方向に約 1 cm移動したことになる。

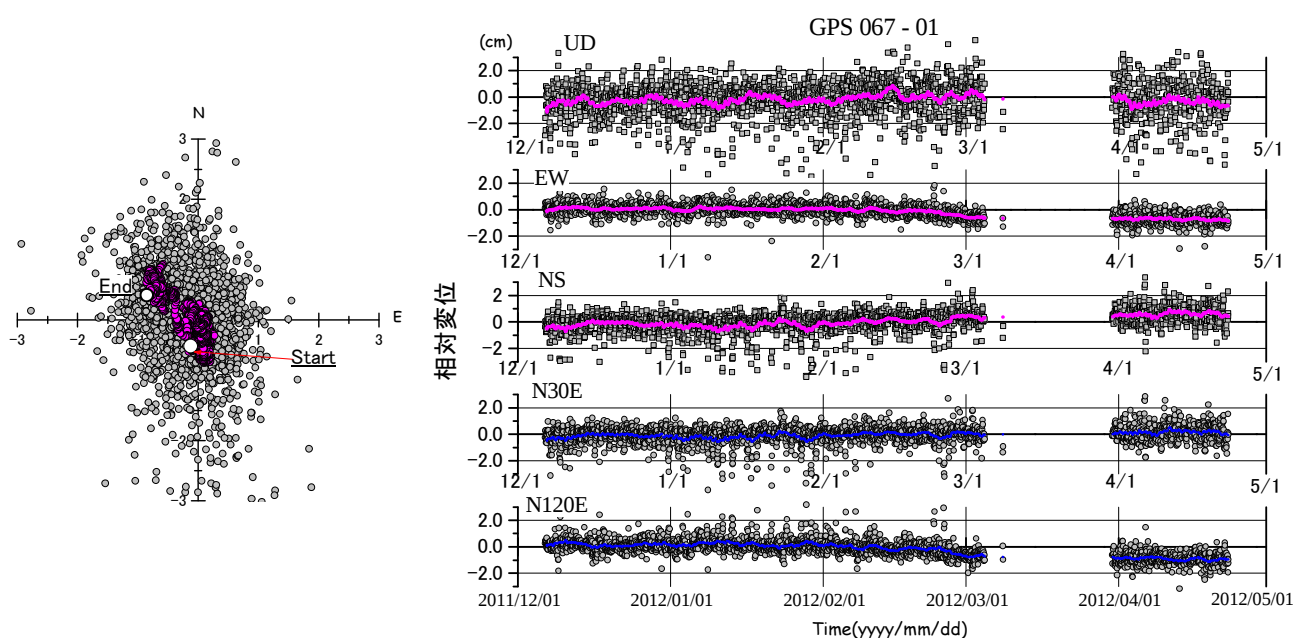
図・17 箕面電子基準点を基準点とした 01 基準点の変位

図-16 および図-17 に、箕面電子基準点(067)を基準点として、現場内観測点(01)およびフェンス(03)の変位を示した。場内基準点は、箕面基準点に対して N120°E の反対方位に向かった変位が認められる。東西・南北平面の軌跡でみると、N45°W の方向となり、図-15 で示した方位とは若干異なるが、ほぼ、反対方向で、変位量はほぼ 1cm 程度で等しい。図-17 では、フェンスの箕面基準点からみた変位を示したが、有意な変位は認められない。

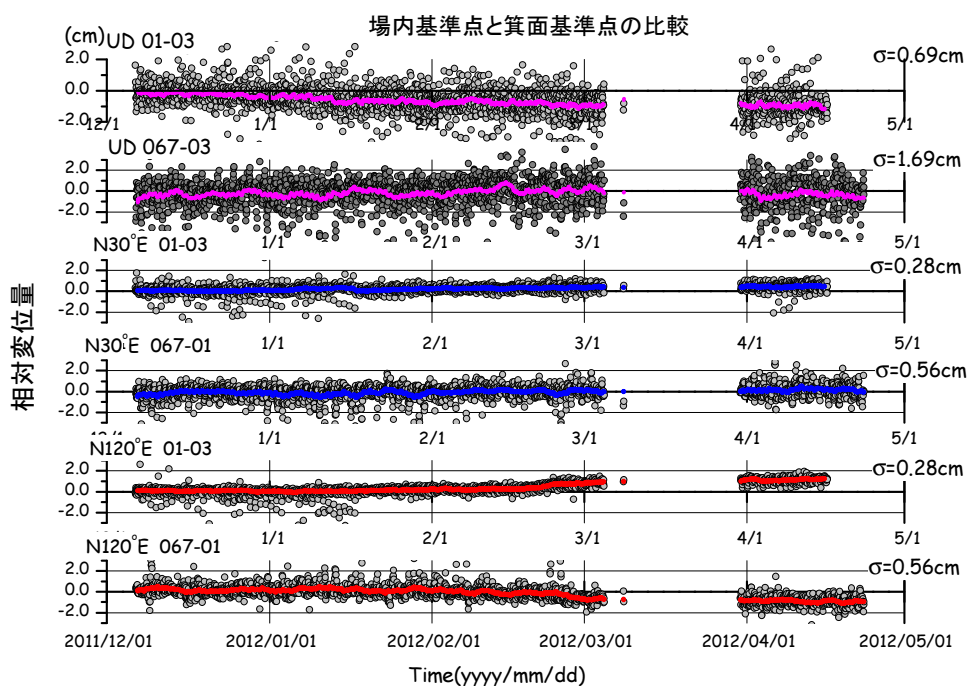
図-18 場内基準点と箕面基準点による変位比較

さらに、図-18 に、場内基準点 01 の箕面基準点からの変位(067-01)、場内観測点からフェンスの場内基準点からの変位(01-03)を示した。N30°E 方向では変位は双方とも認められないが、N120°E の方位では同量の変位はあるが、逆方向に動いている。フェンスの高さ方向変位については、場内基準点(01-03)からは、約 1cm であるが箕面基準点 (067-03) からは明瞭ではない。
